# Vehicle Inspection Report

1023/0329-3

Mini Cooper 1.6 R60 Countryman Hatchback

Oct 30, 2023

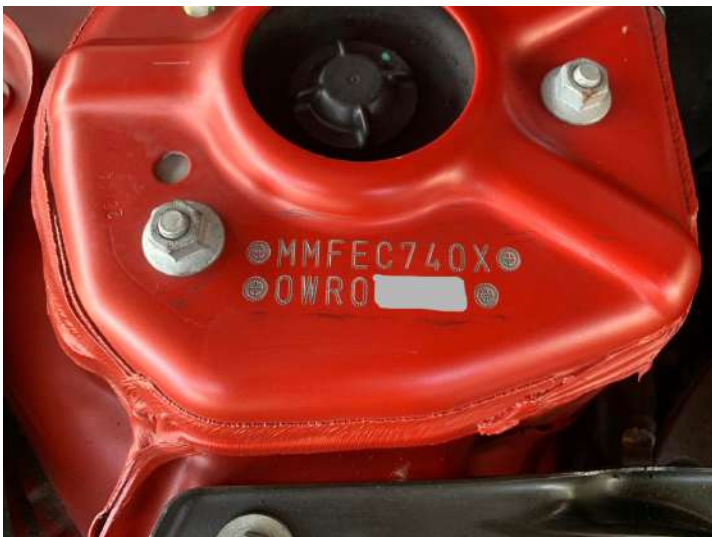
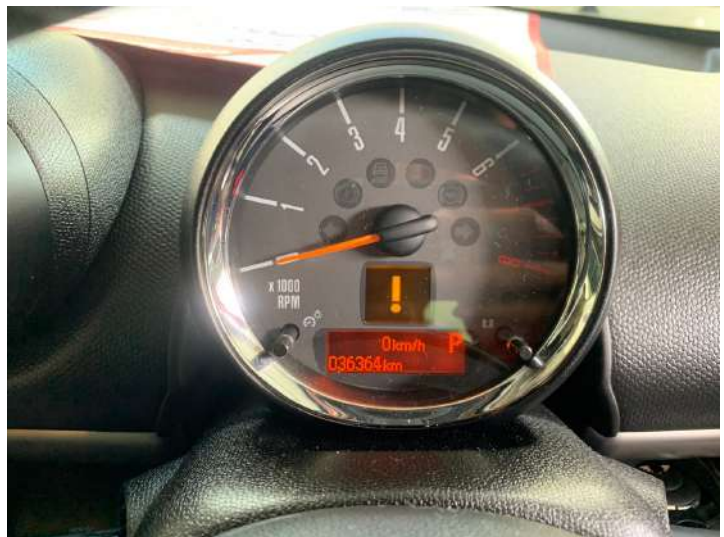
รูปเลขไมล์ (Mileage Picture) : ▾

รูปเลขตัวถัง (VIN Picture):

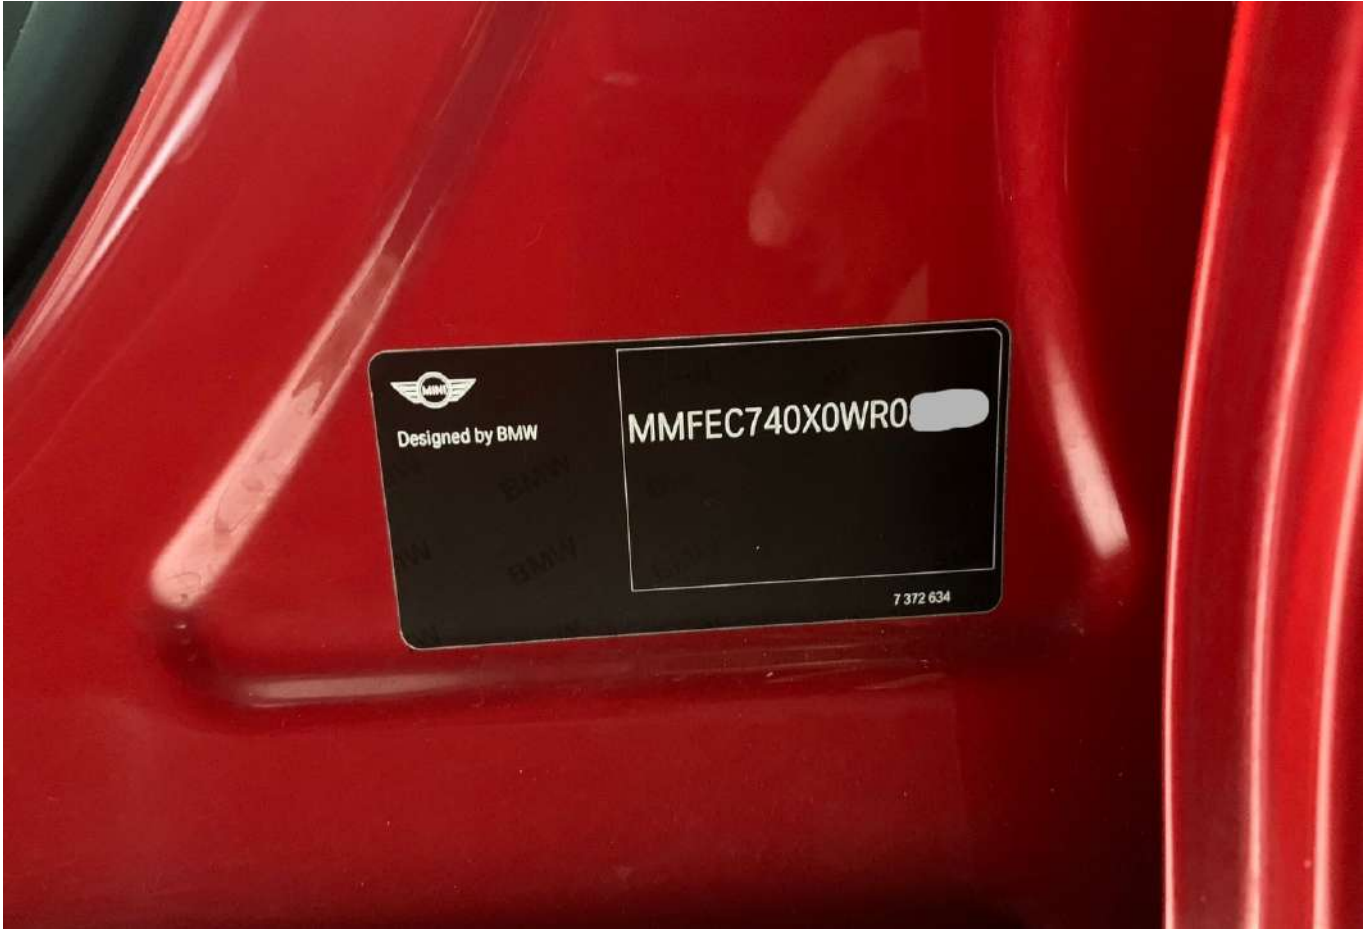
## รูปแผ่นPlate ▾

รายการที่รื้อการแก้ไข: ไม่พบรายการแก้ไข  
ชิ้นส่วนประกอบตัวถังรถ  
✓แผ่นเพลทเลขตัวถังมองเห็นได้ชัดเจน  
✓ชิ้นส่วนประกอบตัวถังรถ ผ่านการวัดค่าความหนาของสีแล้ว  
✓สีรถตรงตามส่านาเอกสารจดทะเบียน

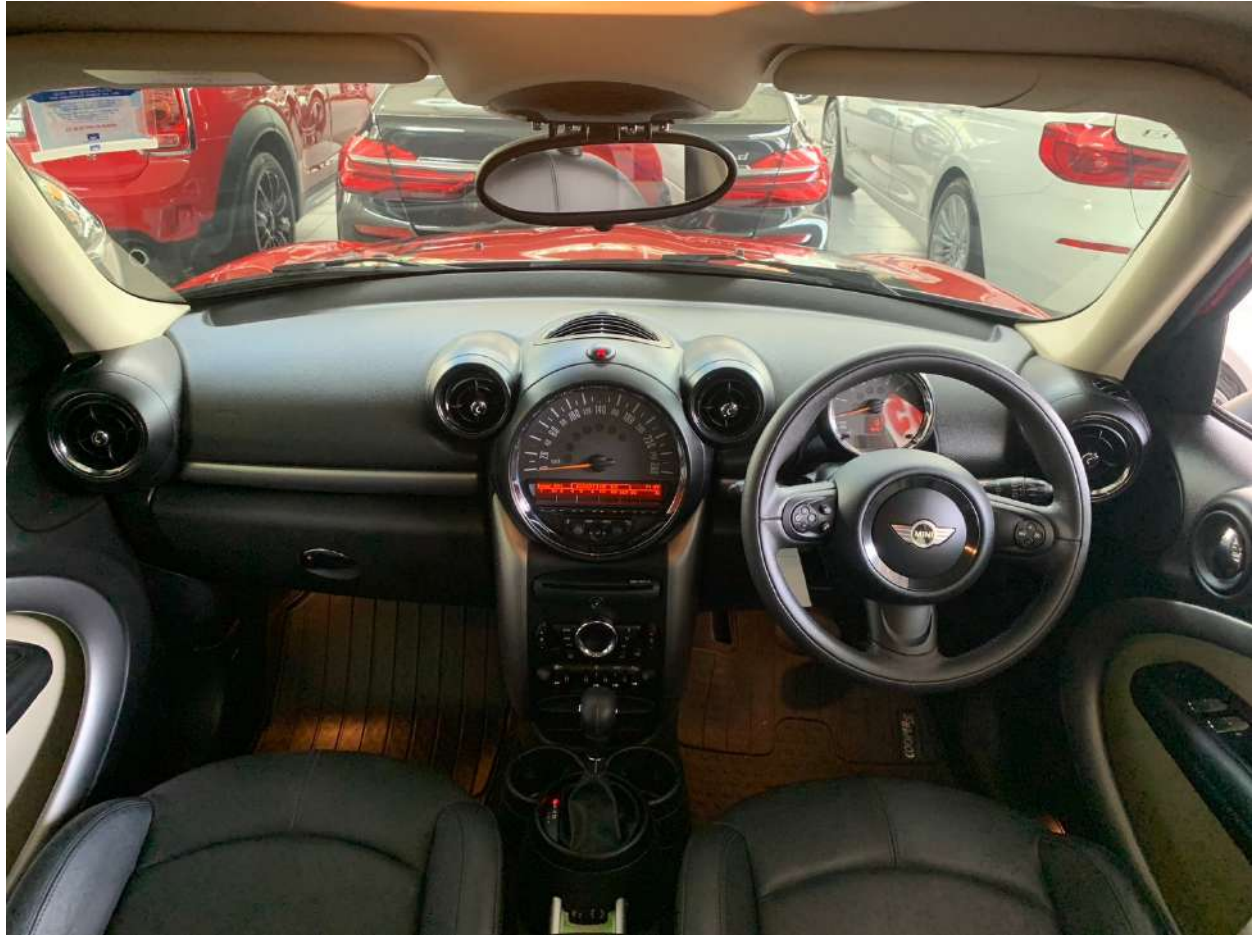
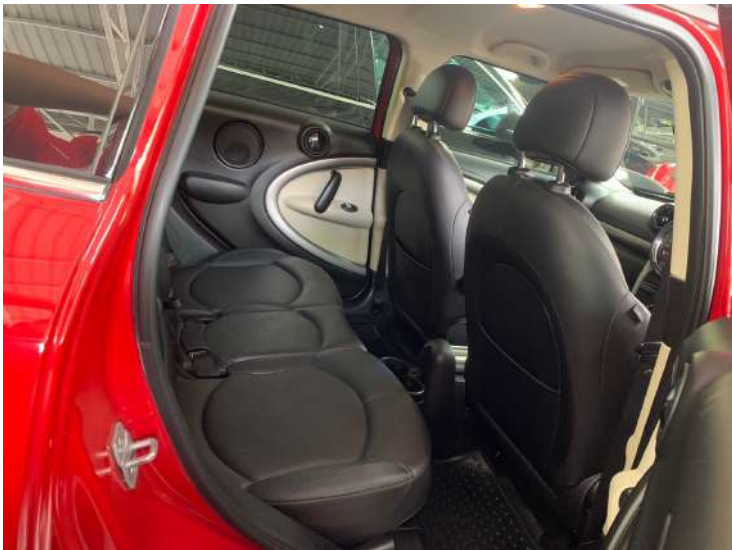
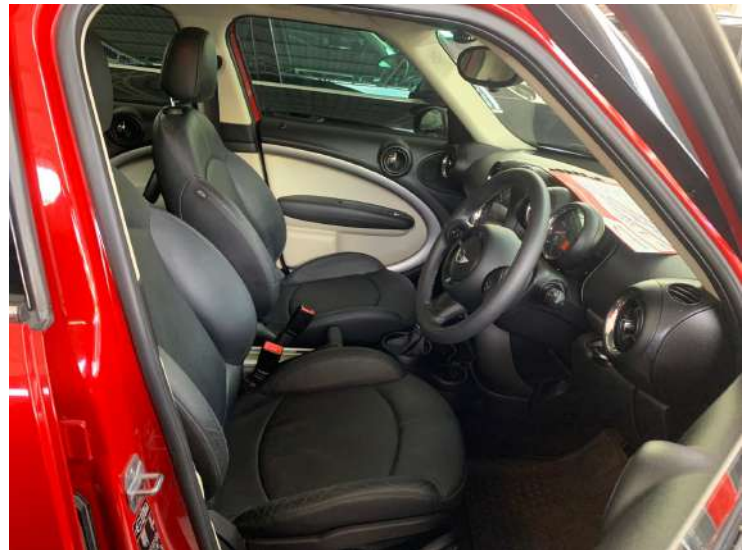
## ภาพภายใน

รายการตรวจ 4 รายการ	สถานะ
2.1 สภาพที่นั่ง Seat Appearance	ดี (Good)
2.2 การทำงาน การปรับ และการล็อกเบาะ Seat Adjust functional	ดี (Good)
2.3 สภาพรางไต่เบาะ Seat slide adjust rail	ดี (Good)
2.4 เข็มขัดนิรภัย Seat Belts	ดี (Good)

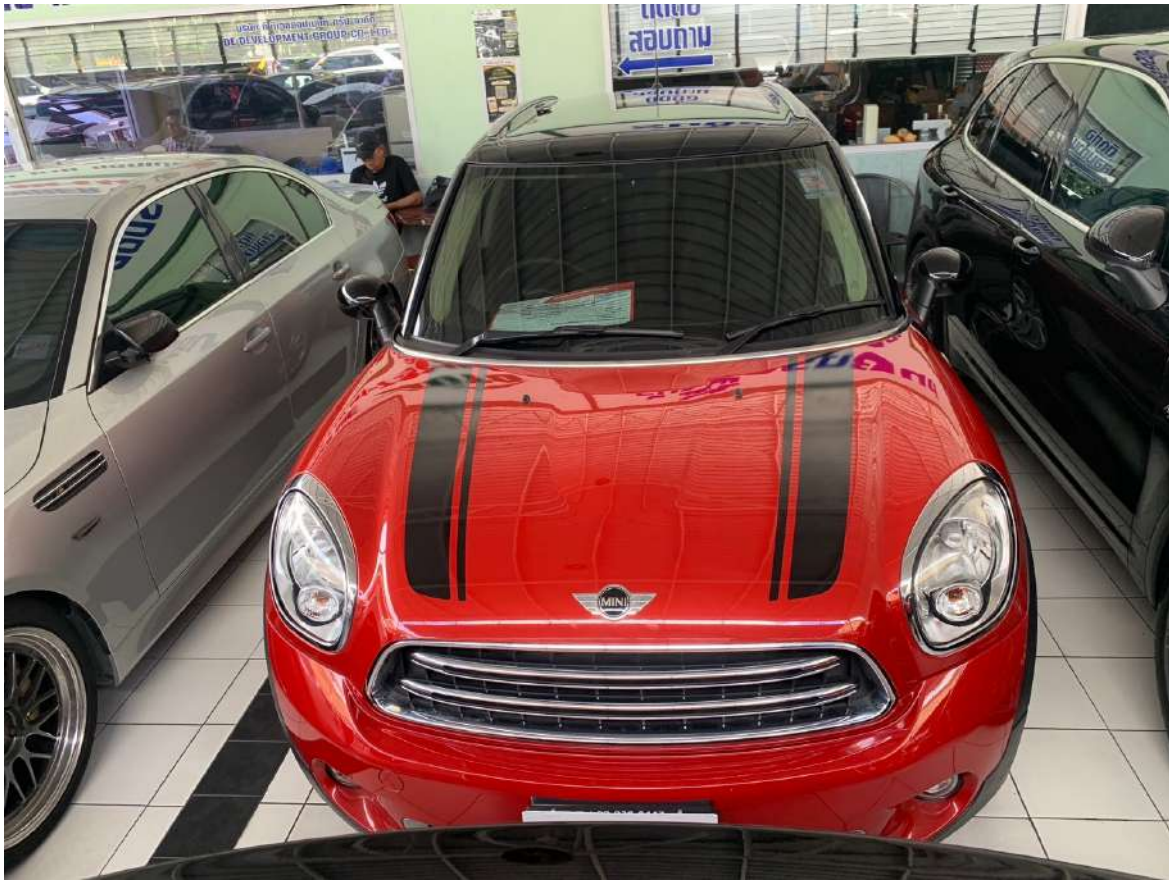
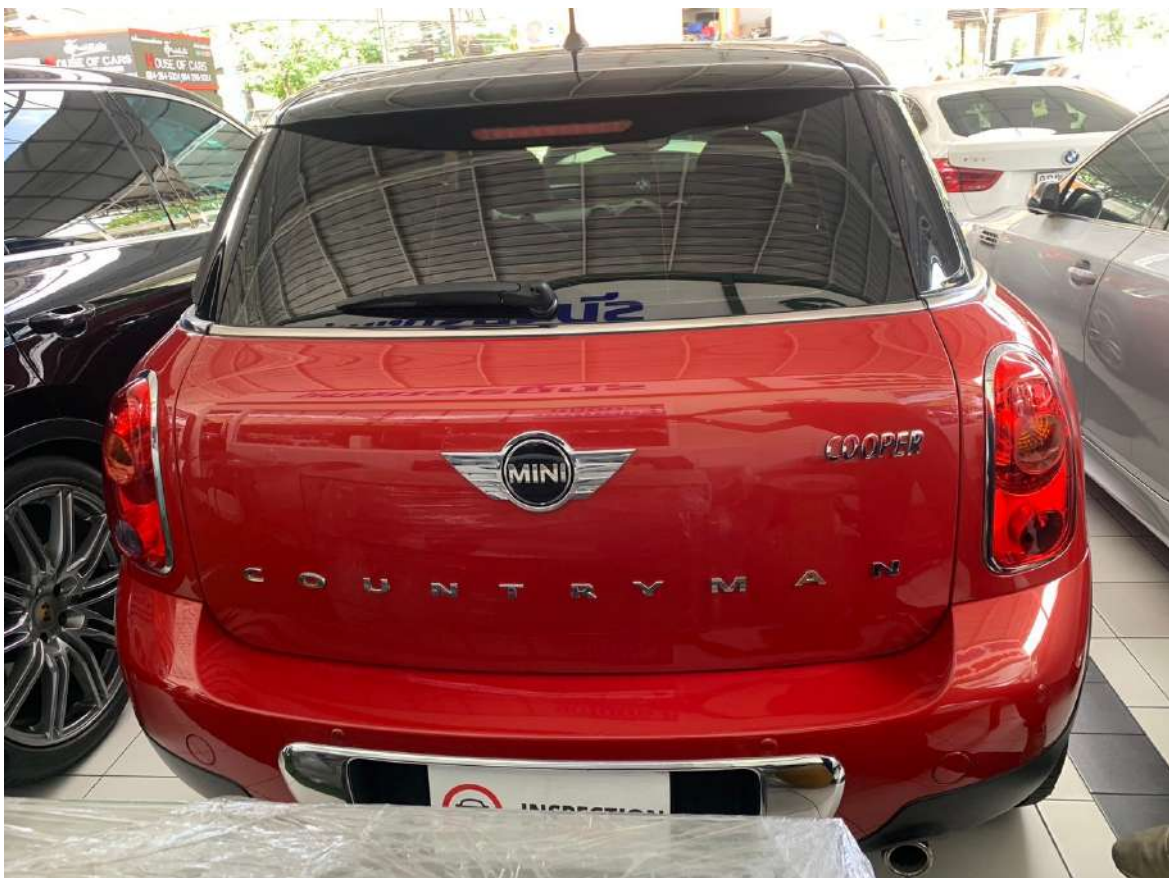
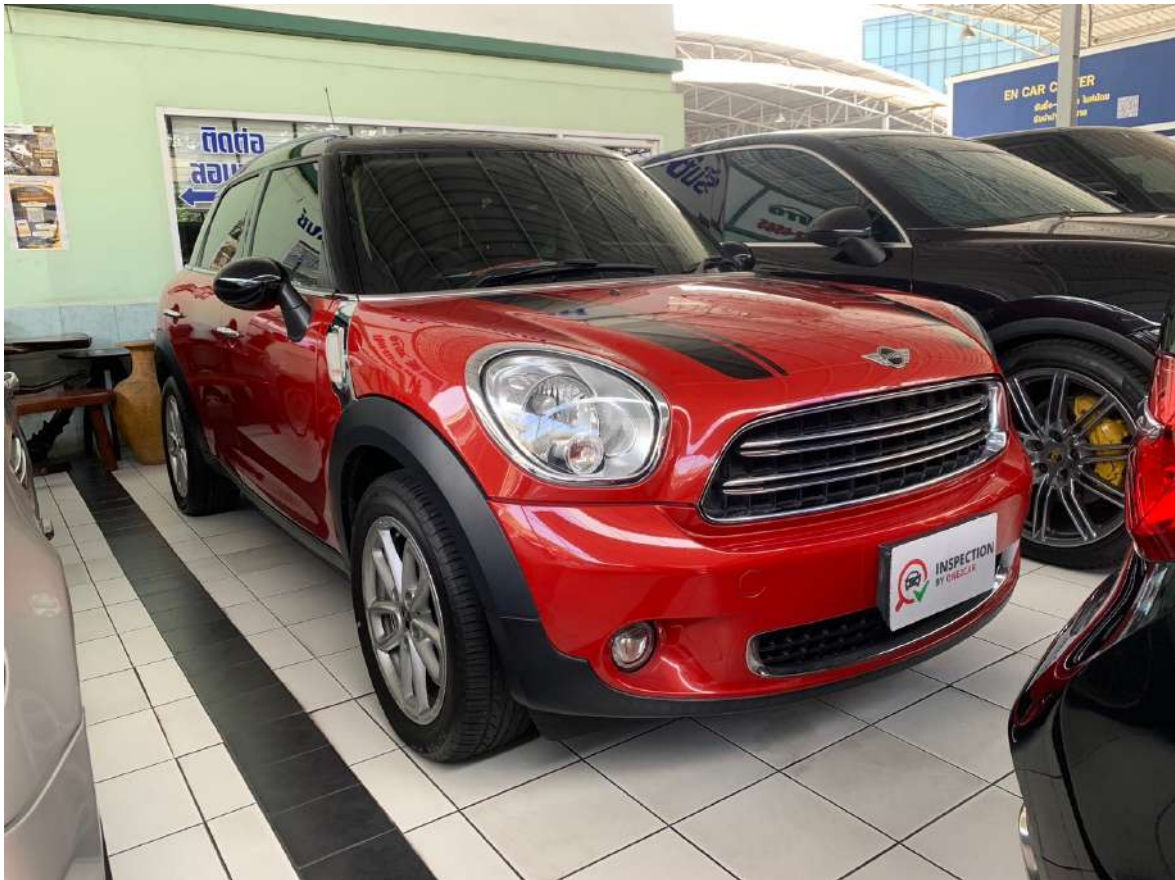
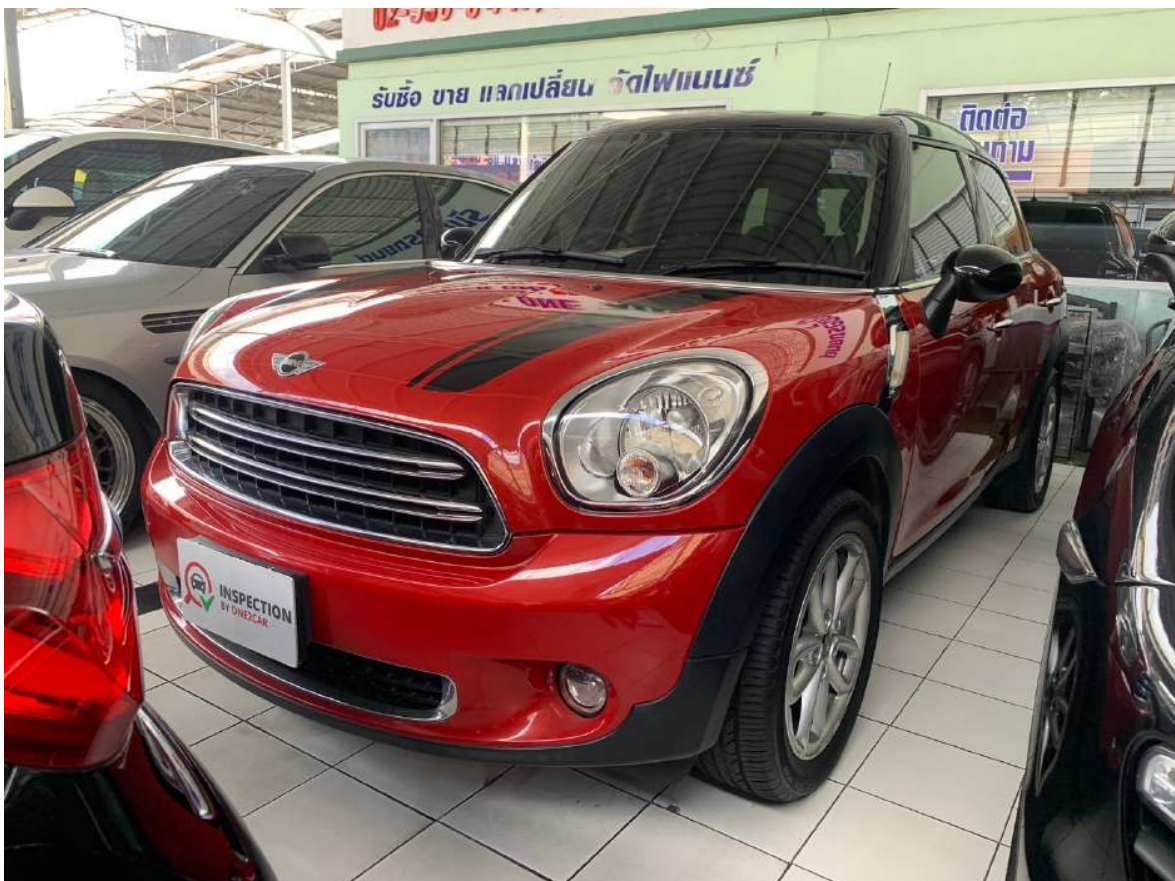
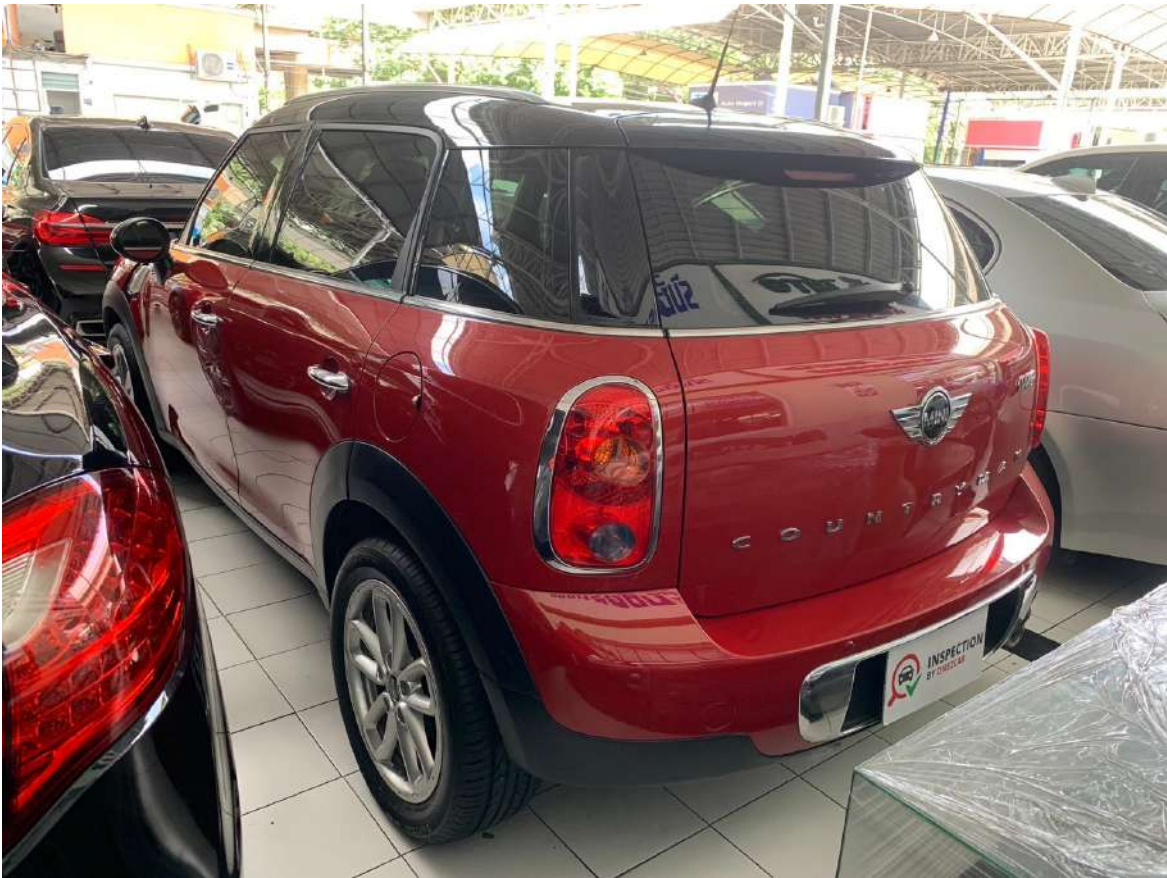
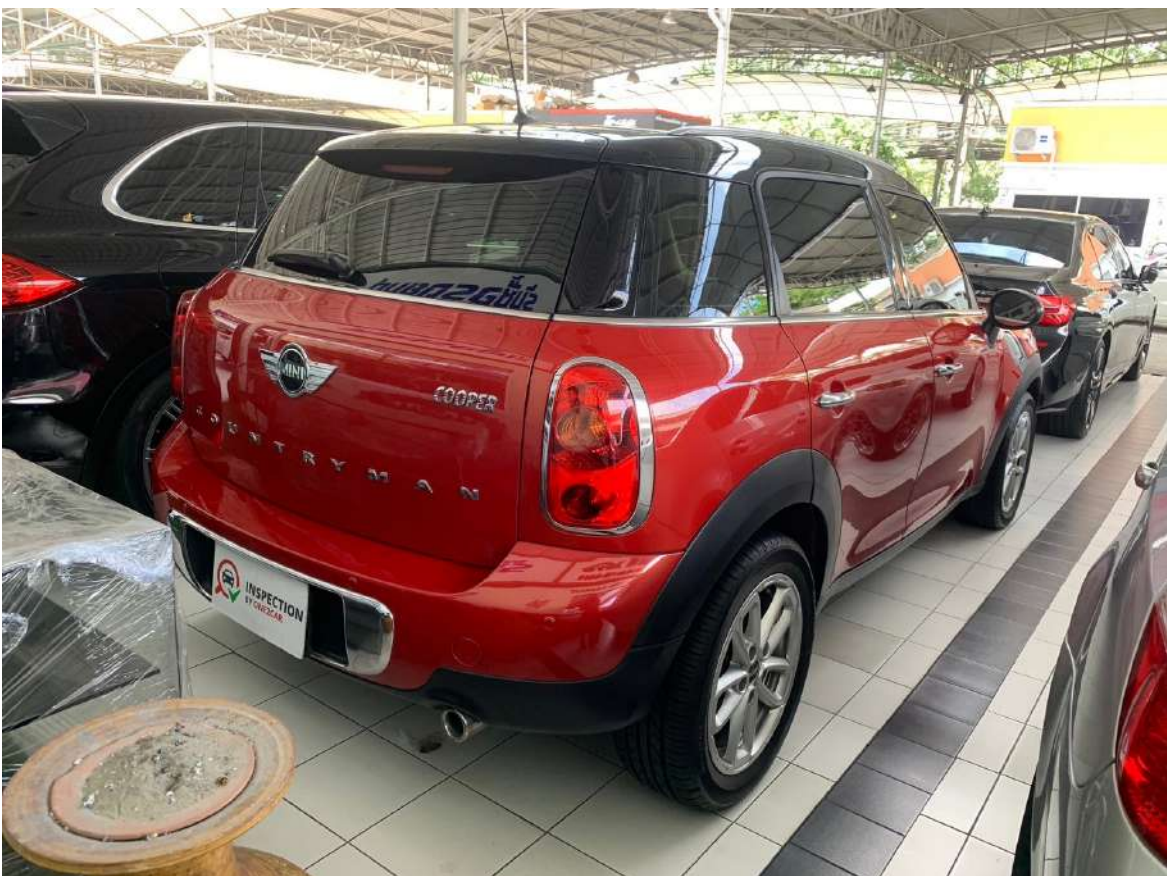
### ภาพภายนอก

ชิ้นส่วนยานยนต์ ( Car Part )	ความหนาสี Paint Thickness			
	P1	P2	P3	Average
Front Wing (RH)	86	94	98	93
Front Wing (LH)	89	88	97	91
Front Door (RH)	95	92	98	95
Front Door (LH)	69	92	99	87
Rear Door (RH)	90	91	82	88
Rear Door (LH)	77	96	87	87
Rear Wing (RH)	113	131	121	122
Rear Wing (LH)	100	85	97	94
Bonnet	168	166	164	166
Roof	161	163	179	168
Boot/Tail Gate	132	124	126	127

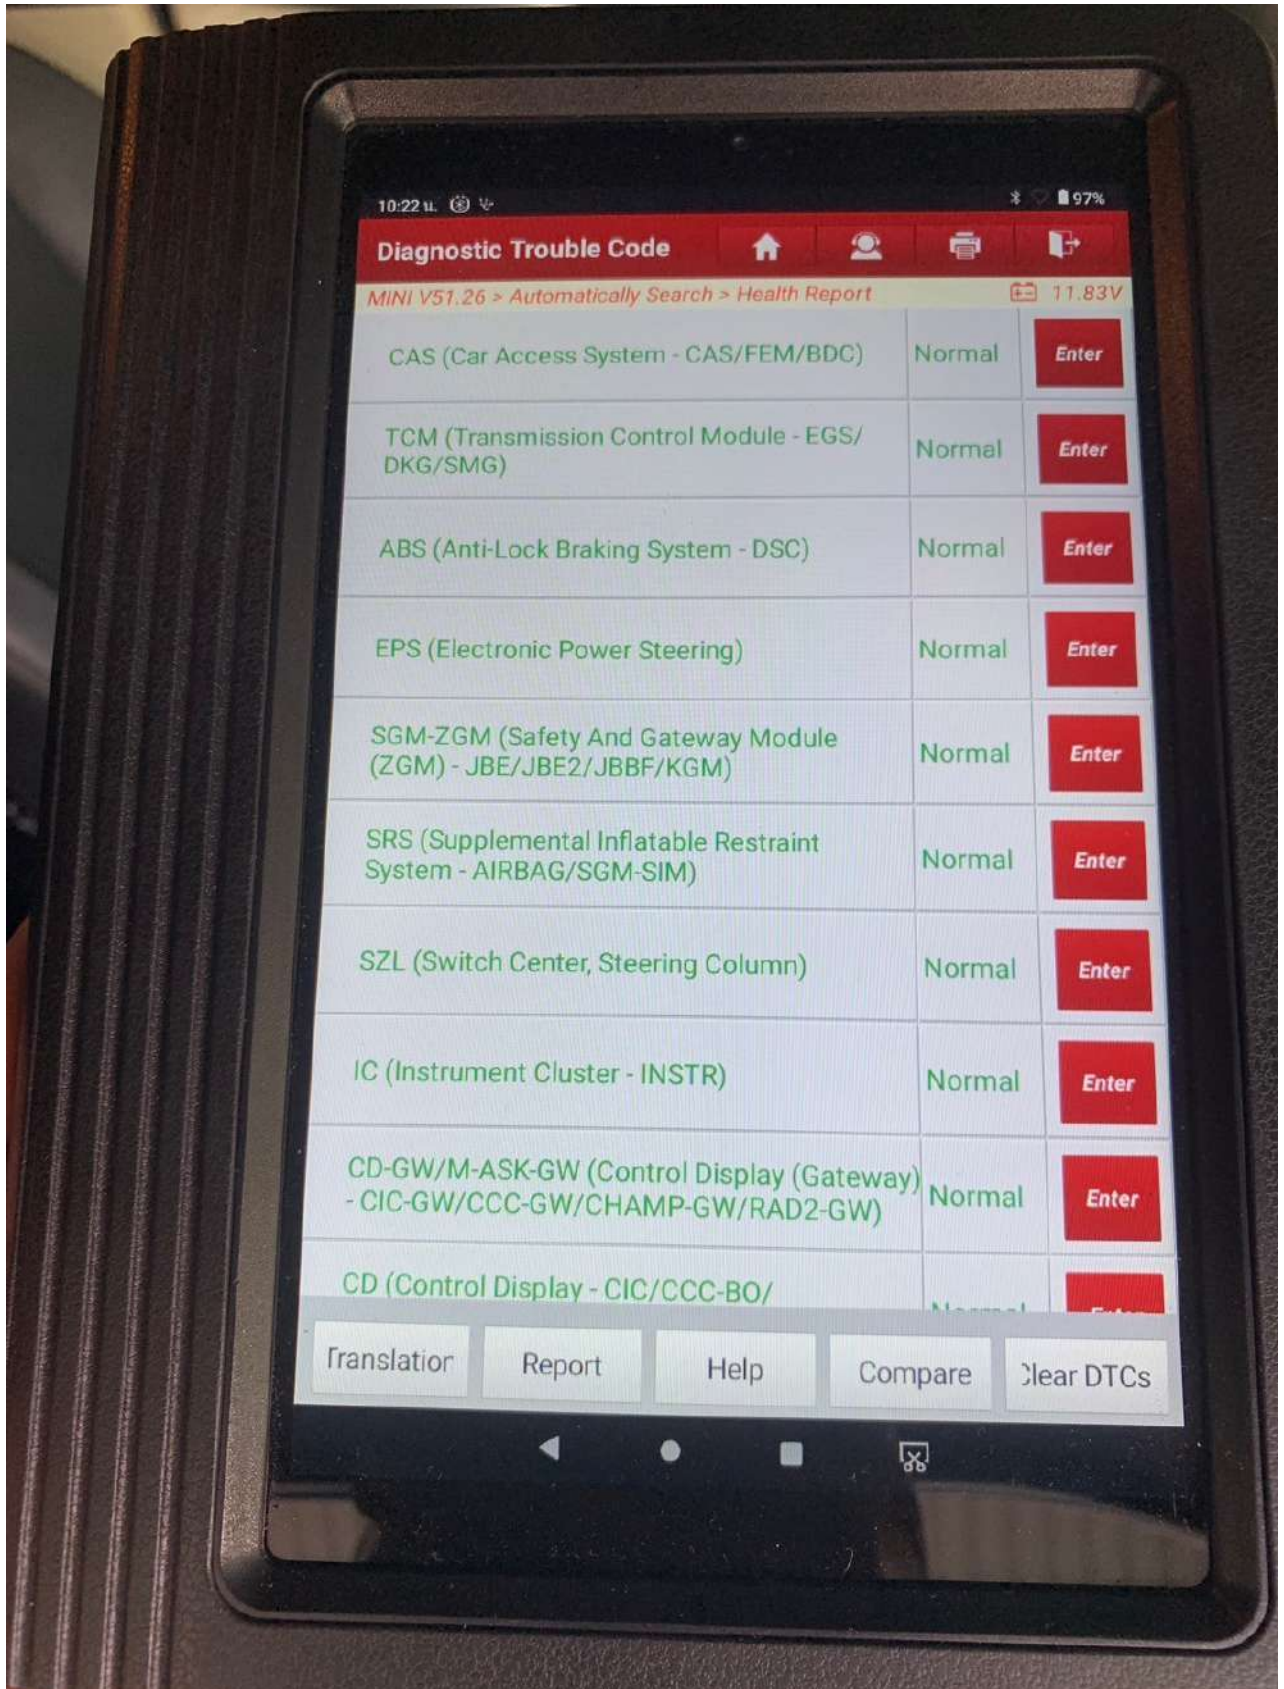
ภาพ OBD

รายการตรวจ 6 รายการ	สถานะ
1.1 ไม่เคยเกิดอุบัติเหตุรุนแรงจนทำให้โครงสร้างรถมีปัญหาความปลอดภัย No Evidence of Major or Hail Damage	ดี (Good)
1.2 ไม่มีการตัดต่อ ตัดแปลง คัชชี และ โครงสร้างรถ No chassis and cab structure modified	ดี (Good)
1.3 ไม่เคยประสบภัยจมน้ำ No Evidence of Flood	ดี (Good)
1.4 ไม่เคยประสบภัยอัคคีภัย No Evidence of Fire	ดี (Good)
1.5 ระบบการทำงานภายในรถยนต์ OBD II On-Board Diagnostics (OBD)	ดี (Good)
1.6 สภาพรถโดยรวม Overall Appearance	ดี (Good)
