Vehicle Inspection Report

สรุปผลการตรวจสอบ (Inspection Summary)

ยี่ห้อ/รุ่น (Brand/Model): MITSUBISHI PAJERO SPORT 2.4 AT	วันที่ตรวจสอบรถยนต์ (Date of Inspection): 17-09-63
หมายเลขตัวถัง (VIN): MMTGUKR10JH005837	เลขคำขอบริการ (Job No.) : I020/0037-5
หมายเลขเครื่องยนต์ (Engine No.): 4N15UCT9701	Vehicle Picture:  
ปีที่ผลิต (Build Date): 2018	
สีรถ (Color): ขาว	
ระยะการใช้งาน(Mileage): 48,756 กม.	
หมายเลขทะเบียน (No. Plate): 7กว 3775	
วันครบกำหนดชำระภาษี (Registration Expiry): 23 ส.ค. 63	
ชื่อลูกค้า (Customer Name): : BEST SERVICE	
ที่อยู่(Address): ศรีนครินทร์	
โทรศัพท์ (Tel): 085-919-6800	
สถานที่ตรวจสอบรถ (Inspection Place): BEST SERVICE

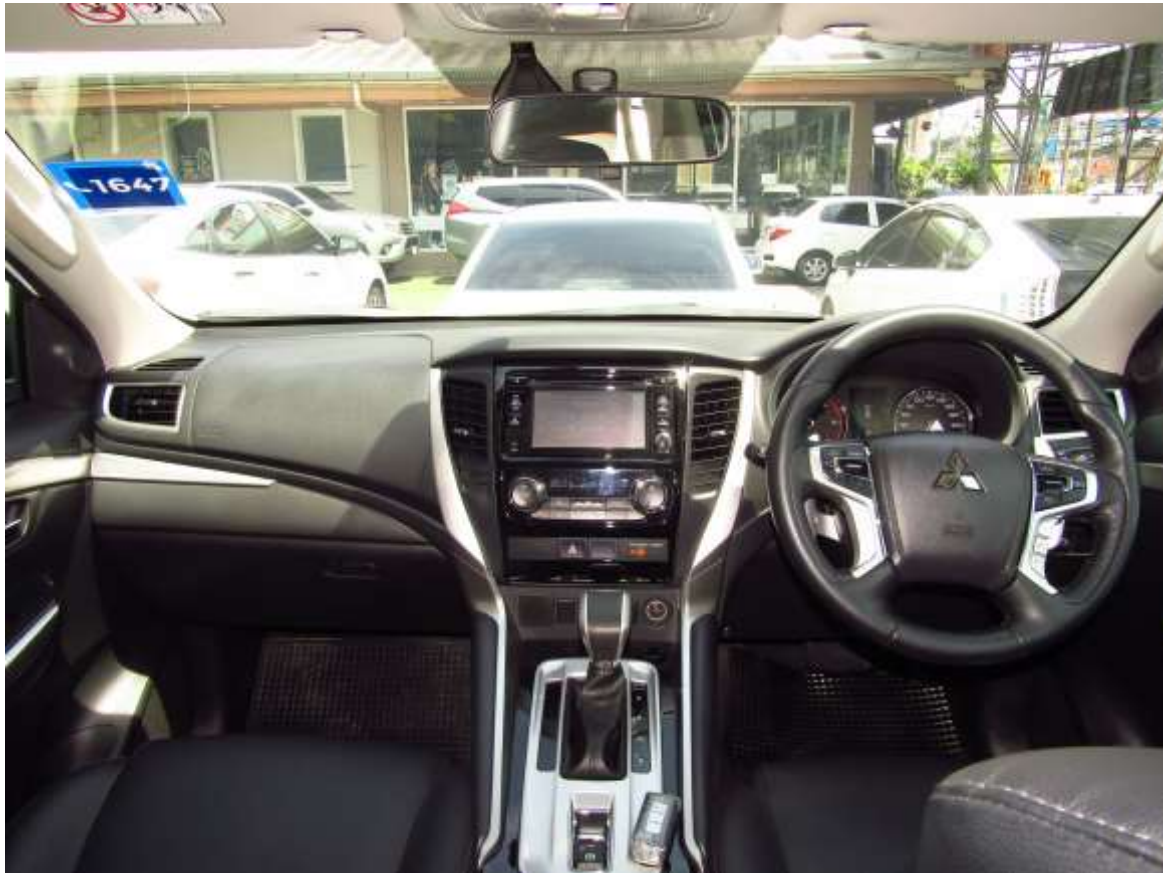
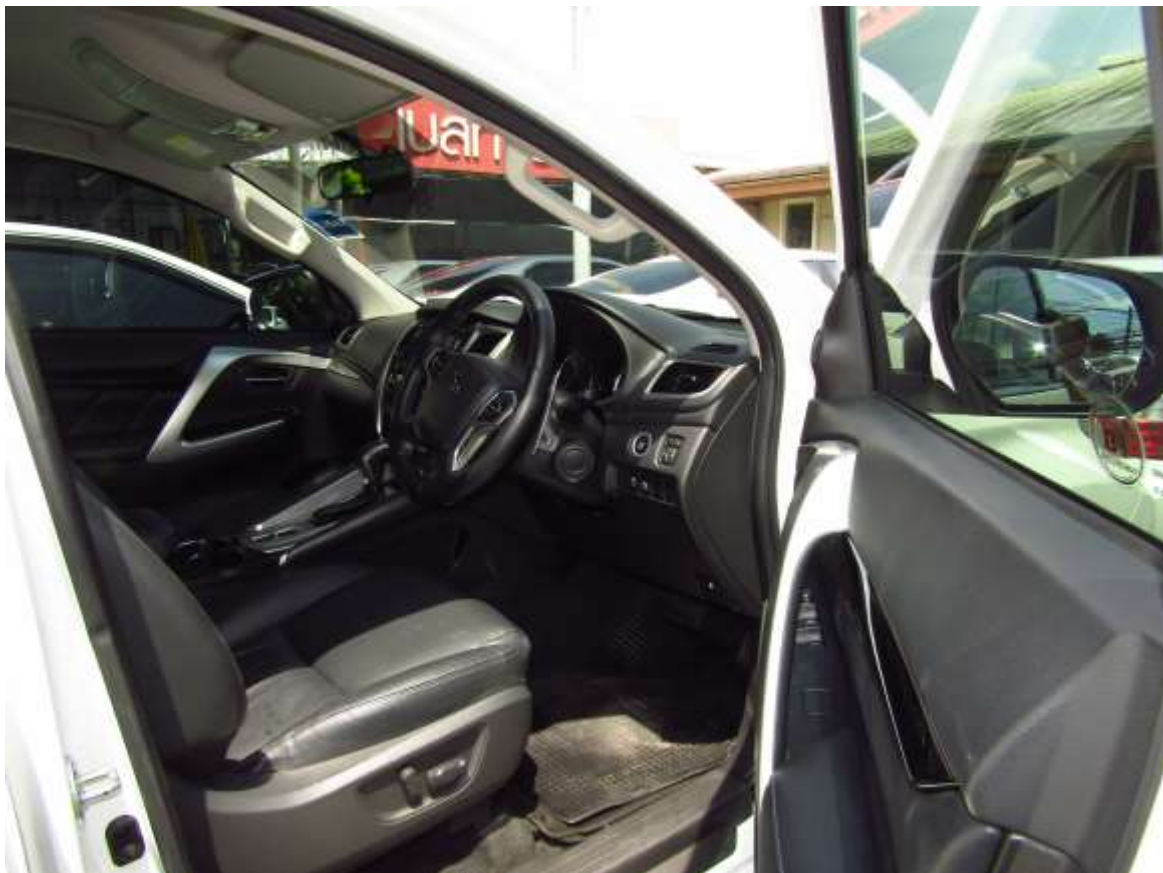
ภาพภายในด้านหน้า หลัง และ จุดบกพร่อง - Interior Visual Details (Front, Rear and/or Defect):

ที่นั่ง สภาพ Seat Appearance	สภาพตามอายุการใช้งาน
	การทำงาน การปรับ และการล็อค เบาะ Seat Adjust functional	ทำงานได้ดี
	สภาพ รางใต้เบาะ Seat slide adjust rail	สภาพตามอายุการใช้งาน
	เข็มขัดนิรภัย Seat Belts	สภาพตามอายุการใช้งาน
	อื่นๆเพิ่มเติม Others	N/A

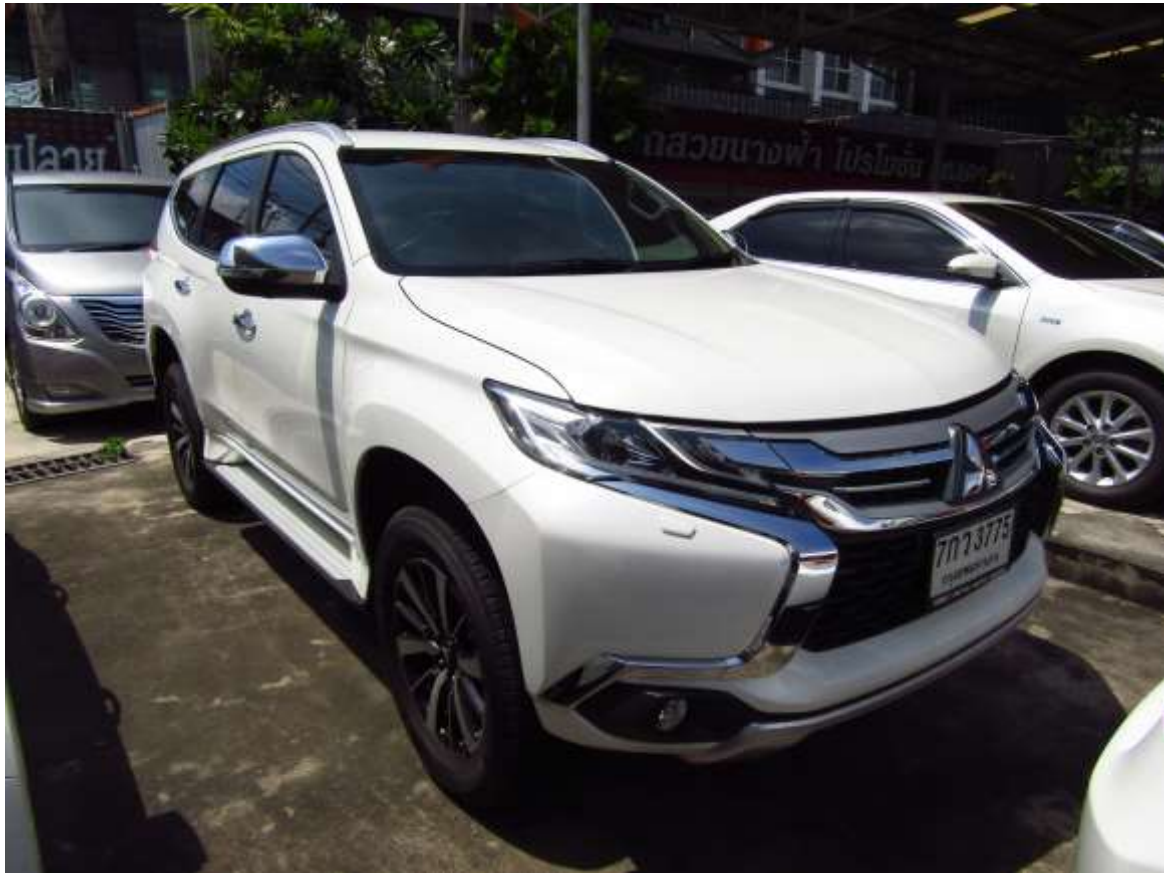
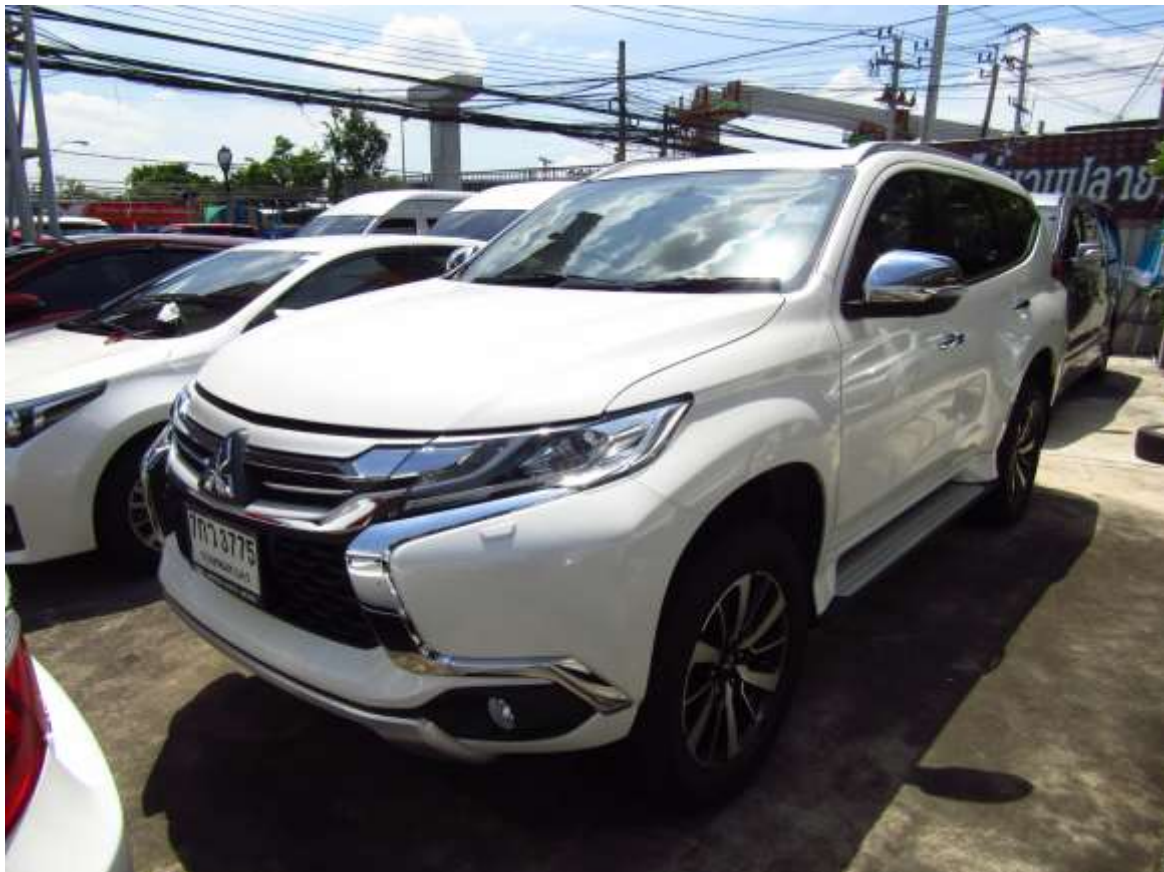
ภาพภายนอก - Exterior Visual Details:

กันชนหน้า Front Bumper	สภาพดี
 	คาน รับกันชนหน้า (ขวา) Front Side Member (Right) Appearance	สภาพดี
 	คาน รับกันชนหน้า (ซ้าย) Front Side Member (Left) Appearance	สภาพดี
 	ฝากระโปรงหน้ารถ Bonnet	สภาพดี
 	กระจกบังลมหน้า Windshield	สภาพดี
 	หลังคา Roof	สภาพดี
 	สภาพ และการทำงาน หลังคาชั้นรูป หลังคาเปิดประทุน Sunroof/Convertible functional and appearance	N/A
 	แก้มบังโคลนหน้าขวา Front Right Wing	สภาพดี
 	ประตูหน้าขวา Front Right Door	สภาพดี
 	ประตูหลังขวา Rear Right Door	สภาพดี
 	ประตูเลื่อนด้านขวา Sliding Right Door	N/A
 	แก้มบังโคลนหลังขวา Rear Right Wing	สภาพดี
 	บันไดขายน้าด้านขวา Right Rocker Panel	สภาพดี
 	แก้มบังโคลนหน้าซ้าย Front Right Wing	สภาพดี

ประตูหลังซ้าย Rear Left Door	สภาพดี
 	ประตูเลื่อนด้านซ้าย Sliding Left Door	N/A
 	แก้มบังโคลนหลังซ้าย Rear Right Wing	สภาพดี
 	บันไดขายน้าด้านซ้าย Left Rocker Panel	สภาพดี
 	ประตูท้าย,ฝากระโปรงท้าย Rear Tail Gate	สภาพดี
 	กระจกบังลมหลัง Rear Screen	สภาพดี
 	กันชนหลัง Rear Bumper	สภาพดี
 	คาน รับกันชนหลัง (ขวา) Rear Side Member (Right) Appearance	สภาพดี
 	คาน รับกันชนหลัง (ซ้าย) Rear Side Member (Right) Appearance	สภาพดี
 	เสาโครงสร้าง A ขวา Right A-Pillar	สภาพดี
 	เสาโครงสร้าง B ขวา Right B-Pillar	สภาพดี
 	เสาโครงสร้าง C ขวา Right C-Pillar	สภาพดี
 	เสาโครงสร้าง D ขวา Right D-Pillar	สภาพดี
 	เสาโครงสร้าง A ซ้าย Left A-Pillar	สภาพดี
 	เสาโครงสร้าง B ซ้าย Left B-Pillar	สภาพดี

เสาโครงสร้าง C ซ้าย Left C-Pillar	สภาพดี
	เสาโครงสร้าง D ซ้าย Left D-Pillar	สภาพดี
	ระบบบังคับเลี้ยว Steering Components	สภาพดี
	อื่นๆเพิ่มเติม Others

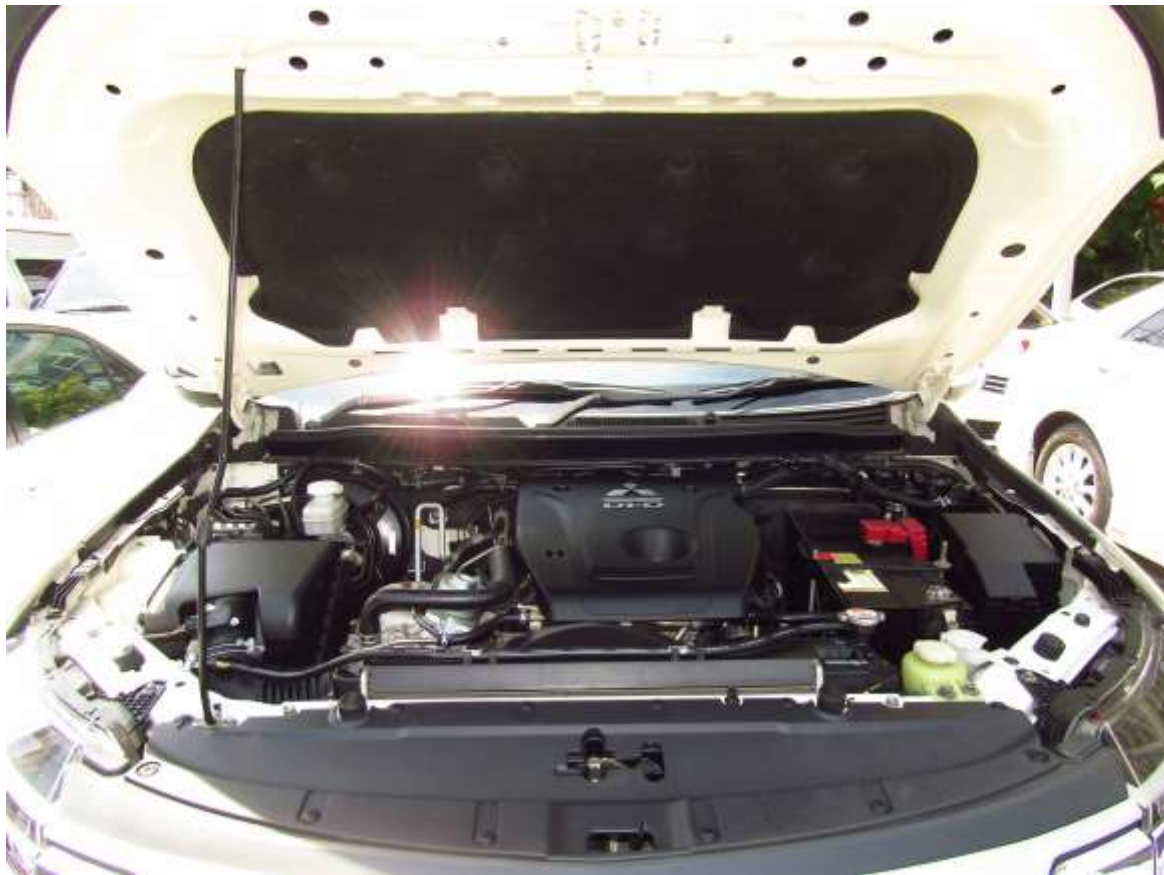
ภาพห้องเครื่อง - Engine Bay Visual Details:

การทดสอบ แบตเตอรี่ Battery Test	Battery Test		Charging System Test at 2000 rpm	
	Voltage	12.91	V	Voltage	14.34 V
	Rating	680	CCA	Status	Normal
	Current	597	CCA	Start System Test	
	Internal resistance	4.53	mΩ	Start Voltage	9.12 V
	State of Charge	100	%	Status	Normal
	State of Health	98	%	Max. Load Test at 2000 rpm	
	Status	Great		Max. Load	14.19 V
	Test Date	17.09.63		Voltage	
				Status	Normal
