I022/0150-1

Mercedes-Benz GLA200 1.6 W156 SUV

INSPECTION
BY ONE2CAR

Vehicle Inspection Report สรุปผลการตรวจสอบสภาพรถ (Inspection Summary)

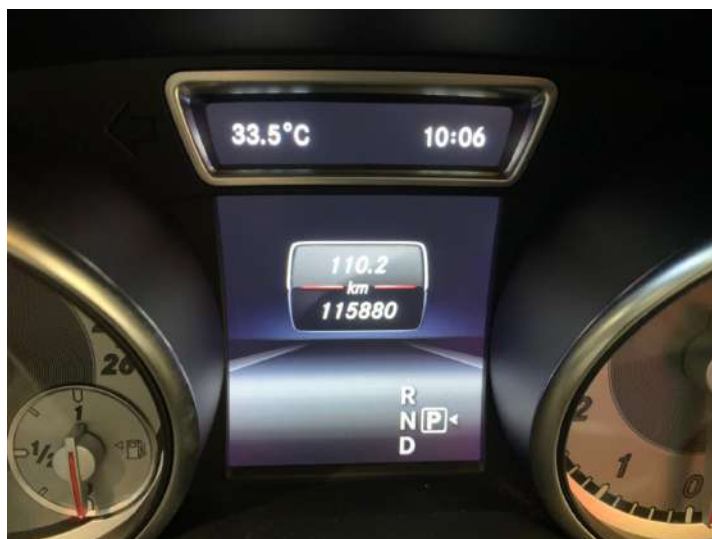
รูปเลขไมล์ (Mileage Picture) :

115880

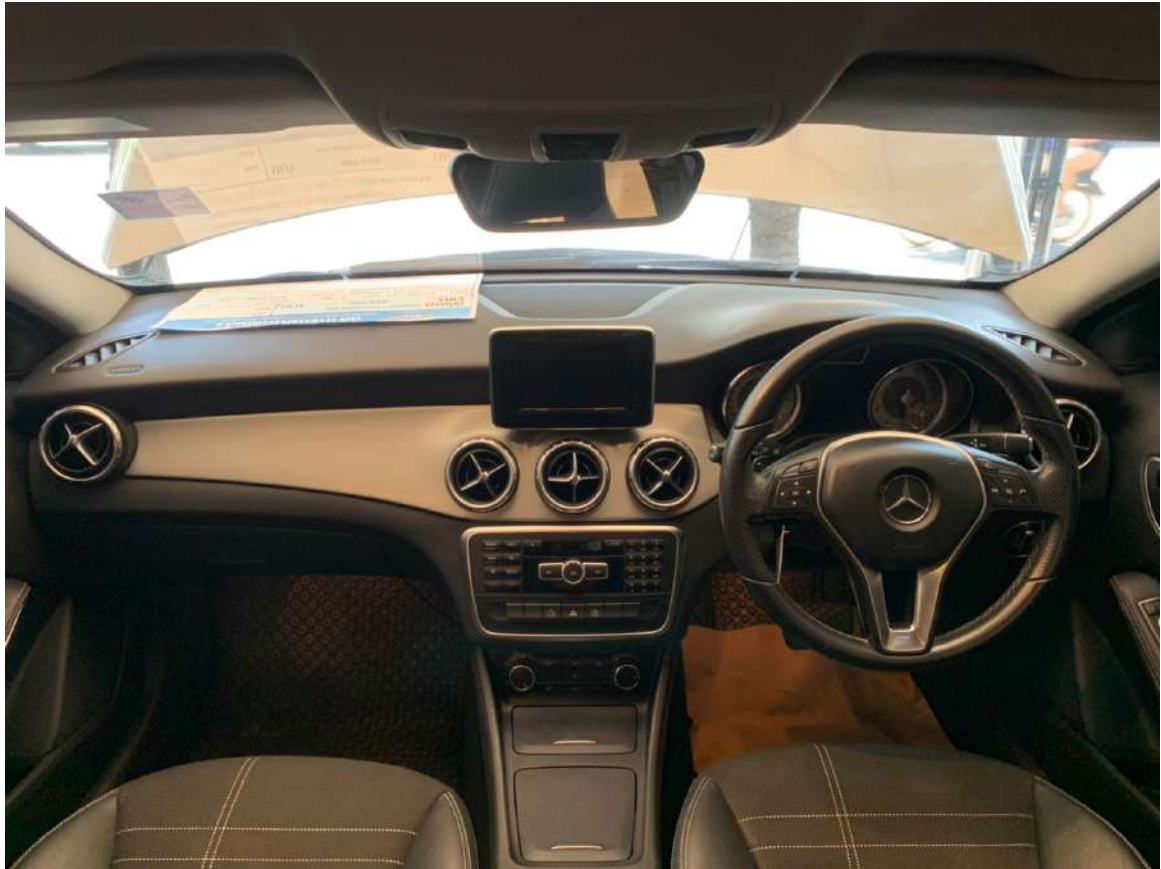
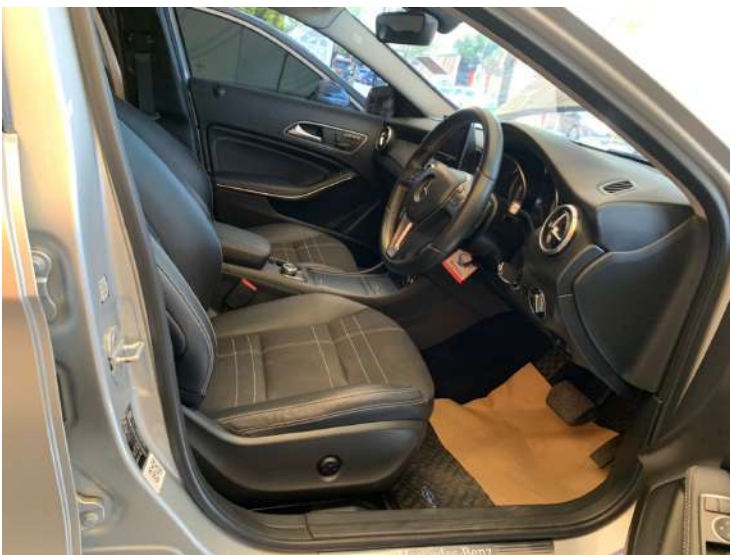
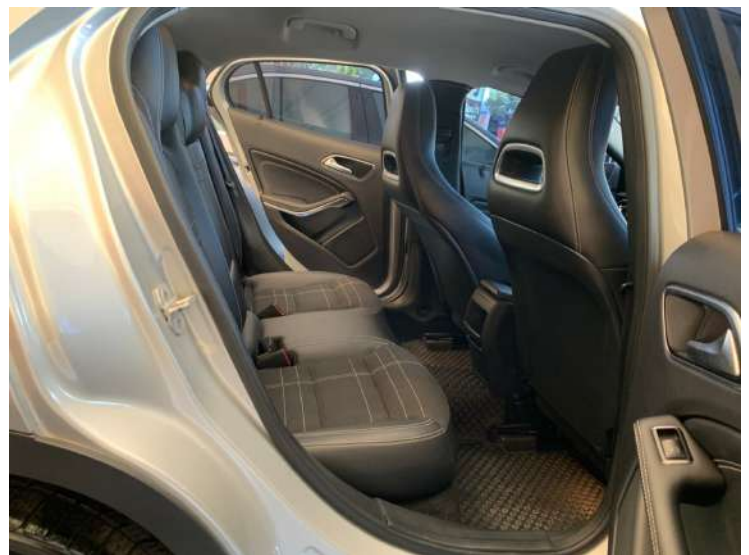
ภาพภายใน

ประเมินสภาพรวม: ผ่าน
"อุปกรณ์หลัก/อุปกรณ์เสริมขณะขับที่:
✓ ระบบปรับอากาศ [ผ่าน]
✓ ไฟส่องสว่าง [ผ่าน]
✓ ไฟเลี้ยว/ไฟฉุกเฉิน [ผ่าน]
✓ หน้าปัดและมาตรวัด [ผ่าน]
✓ เข็มชดนิรภัย [ผ่าน]
✓ แตร [ผ่าน]
✓ เครื่องเล่นเพลง [ผ่าน]
✓ ระบบปัดน้ำฝน [ผ่าน]
✓ เบาะนั่งยึดแน่น [ผ่าน]
✓ กระจกไฟฟ้า [ผ่าน]"

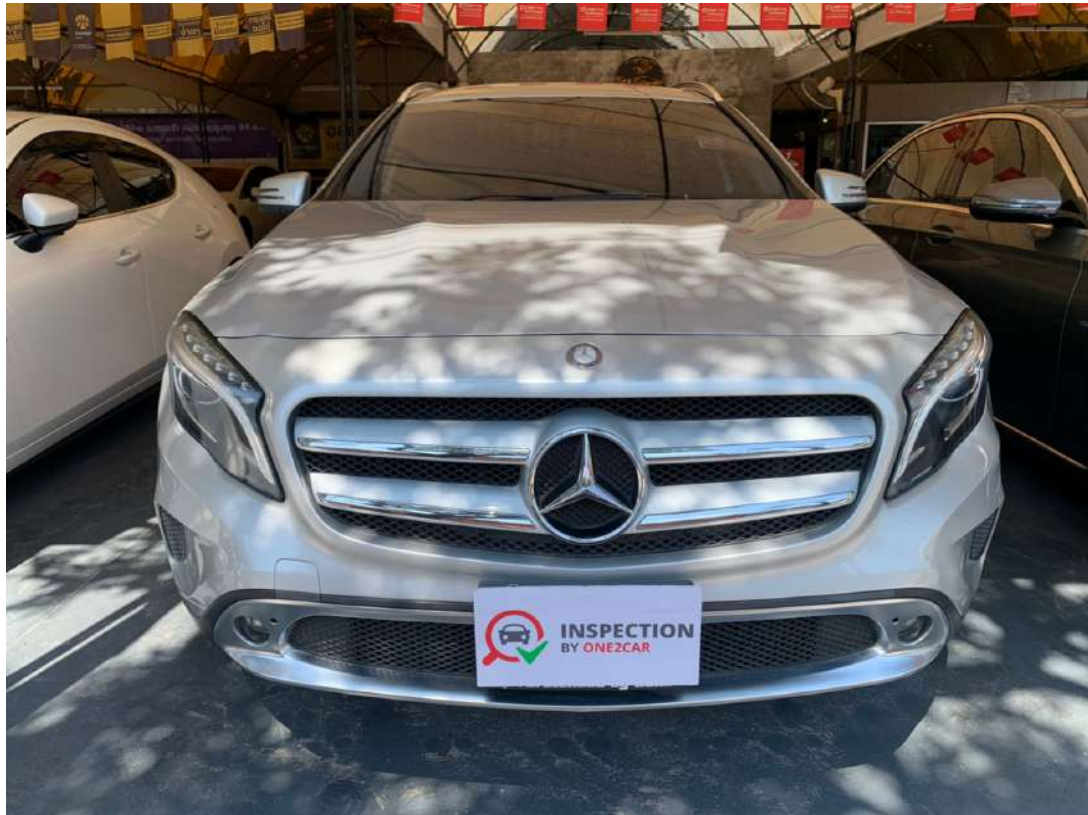
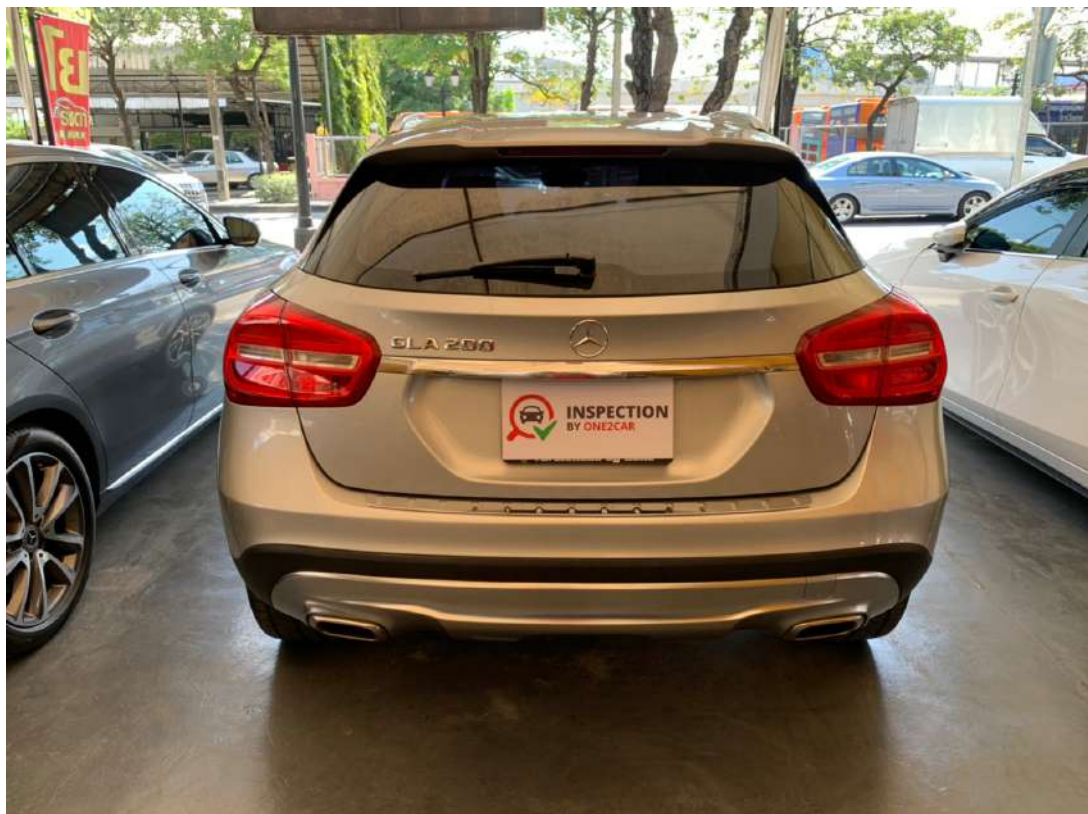
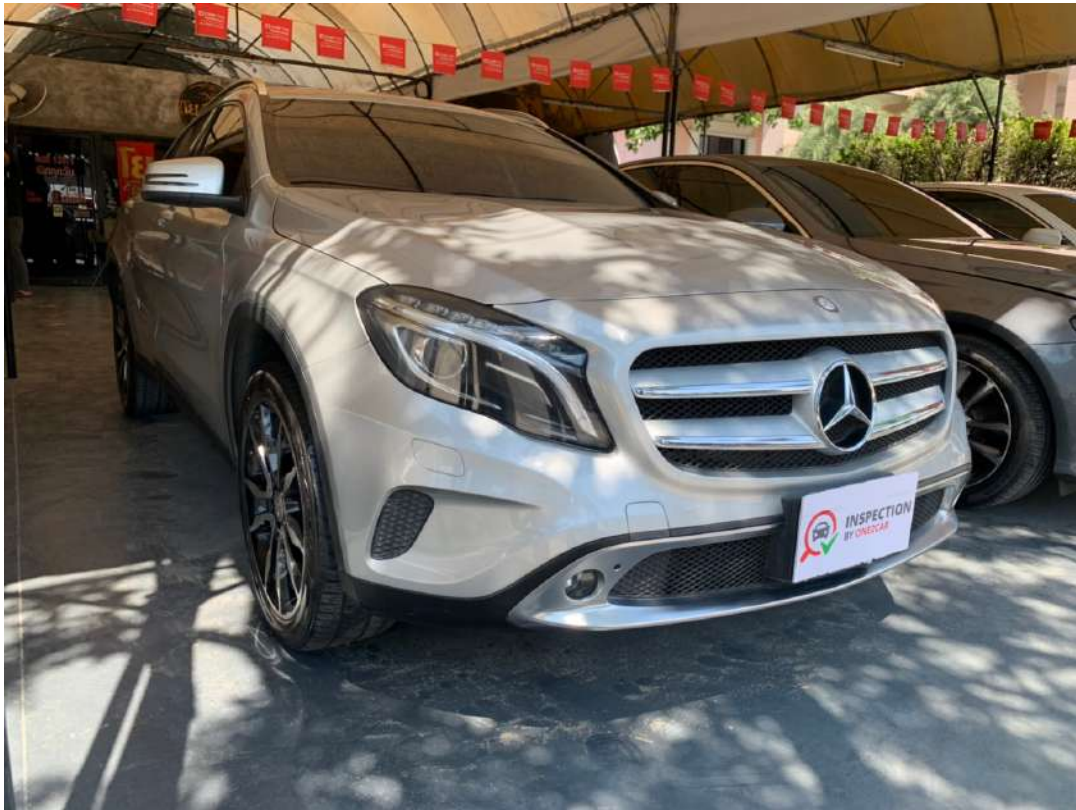
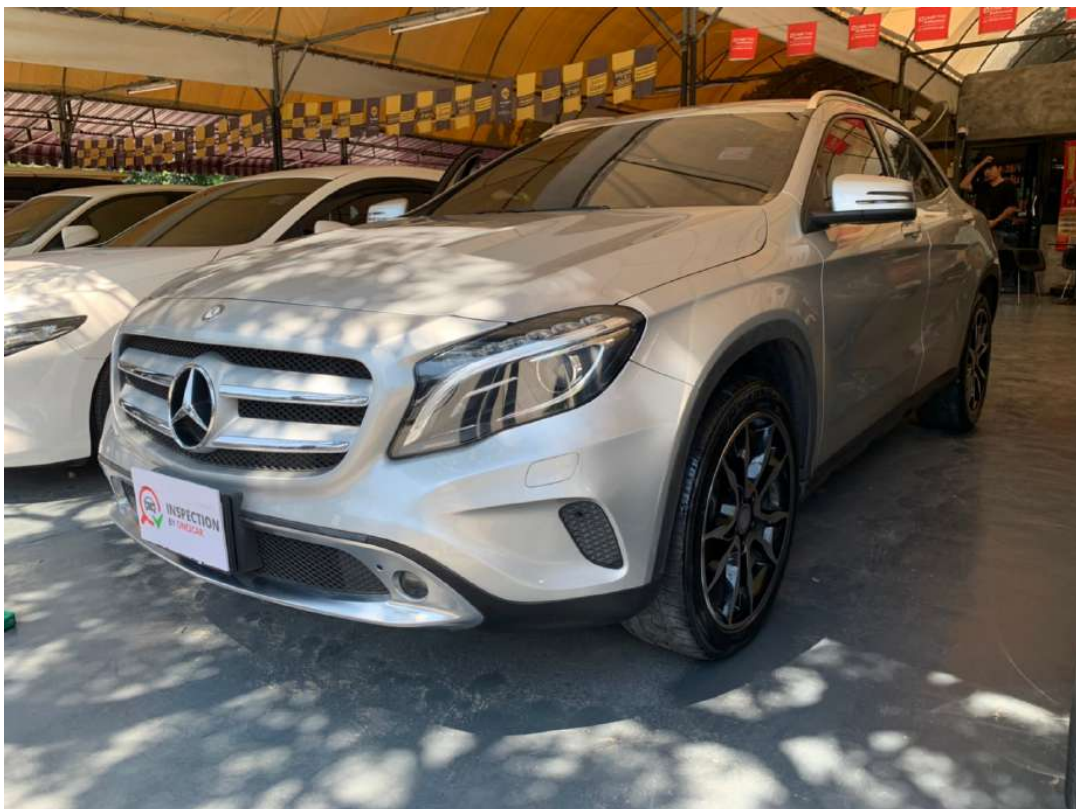
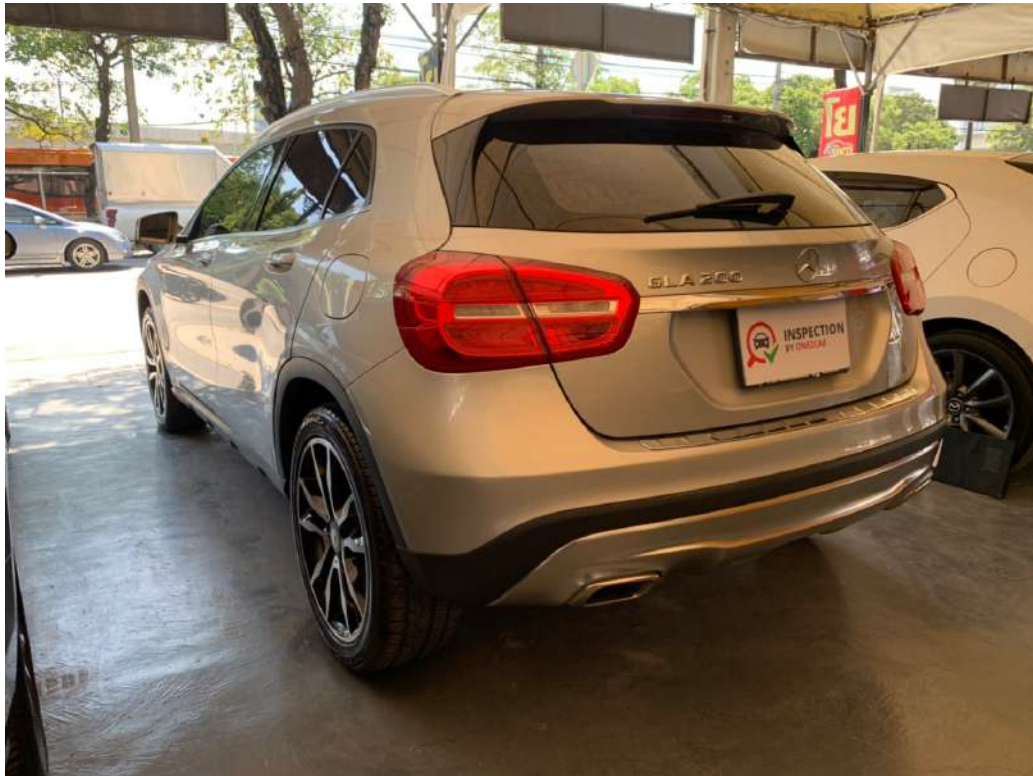
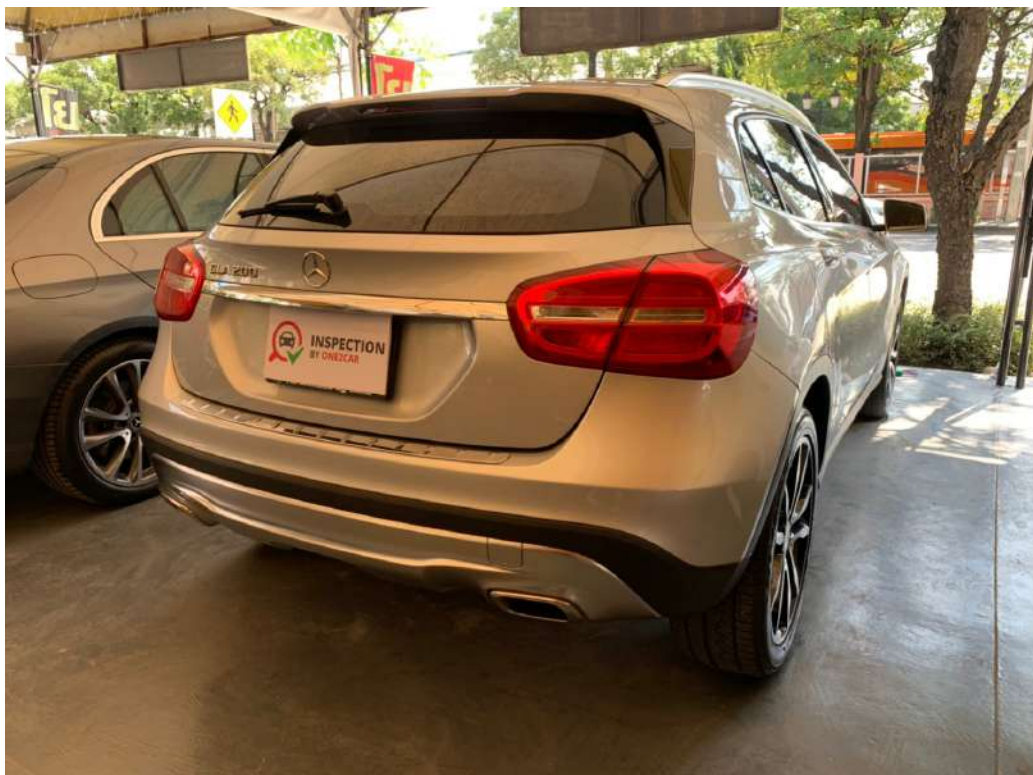
ภาพภายนอก

ประเมินสภาพรวม: ผ่าน
"รายการที่รอการแก้ไข: ไม่พบรายการแก้ไข
ชิ้นส่วนประกอบตัวถังรถ
✓ แผ่นเพลทเลขตัวถังมองเห็นได้ชัดเจน
✓ ชิ้นส่วนประกอบตัวถังรถ ผ่านการวัดค่าความหนาของสีแล้ว
✓ สีรถตรงตามเสาเอกสารจดทะเบียน"

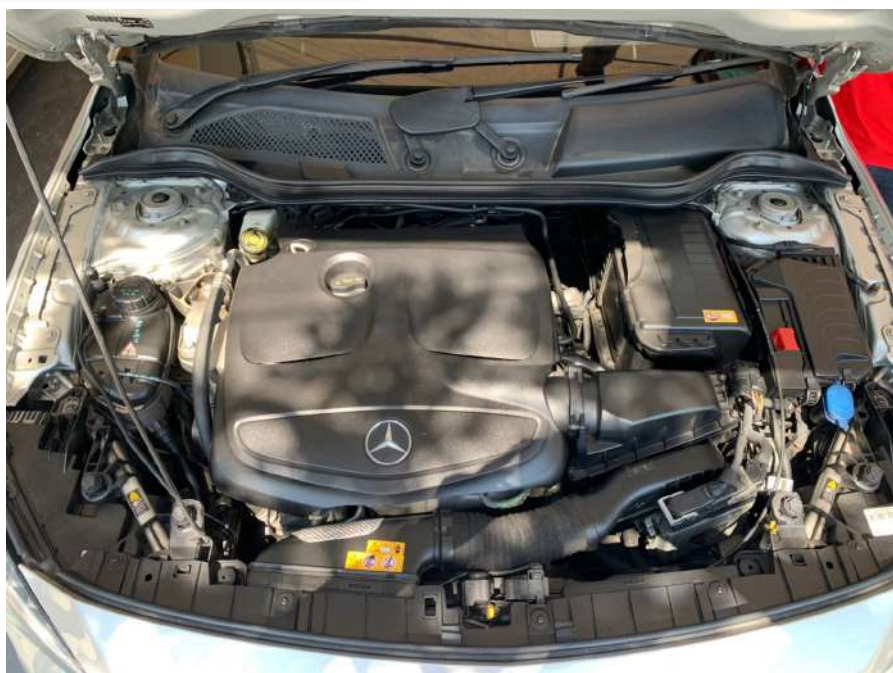
ภาพห้องเครื่อง

Voltage	12.3	V
Rating	720	CCA
Current	538	CCA
Internal resistance	5.19	mΩ
State of Charge	62	%
State of Health	56	%
Status	CAUTION

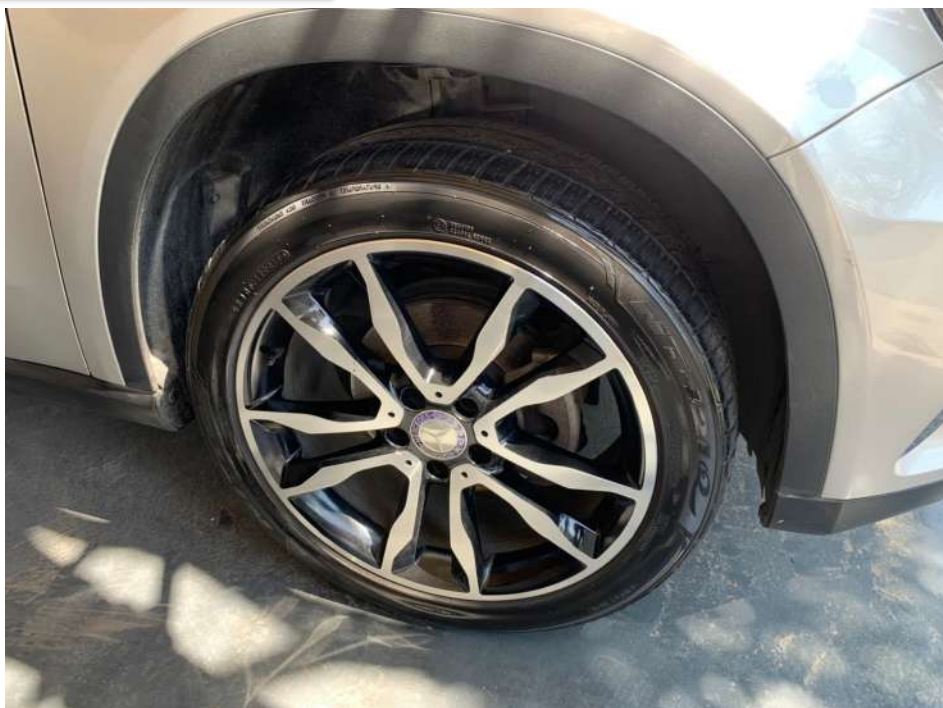
ขอบยาง ล้อ

0418

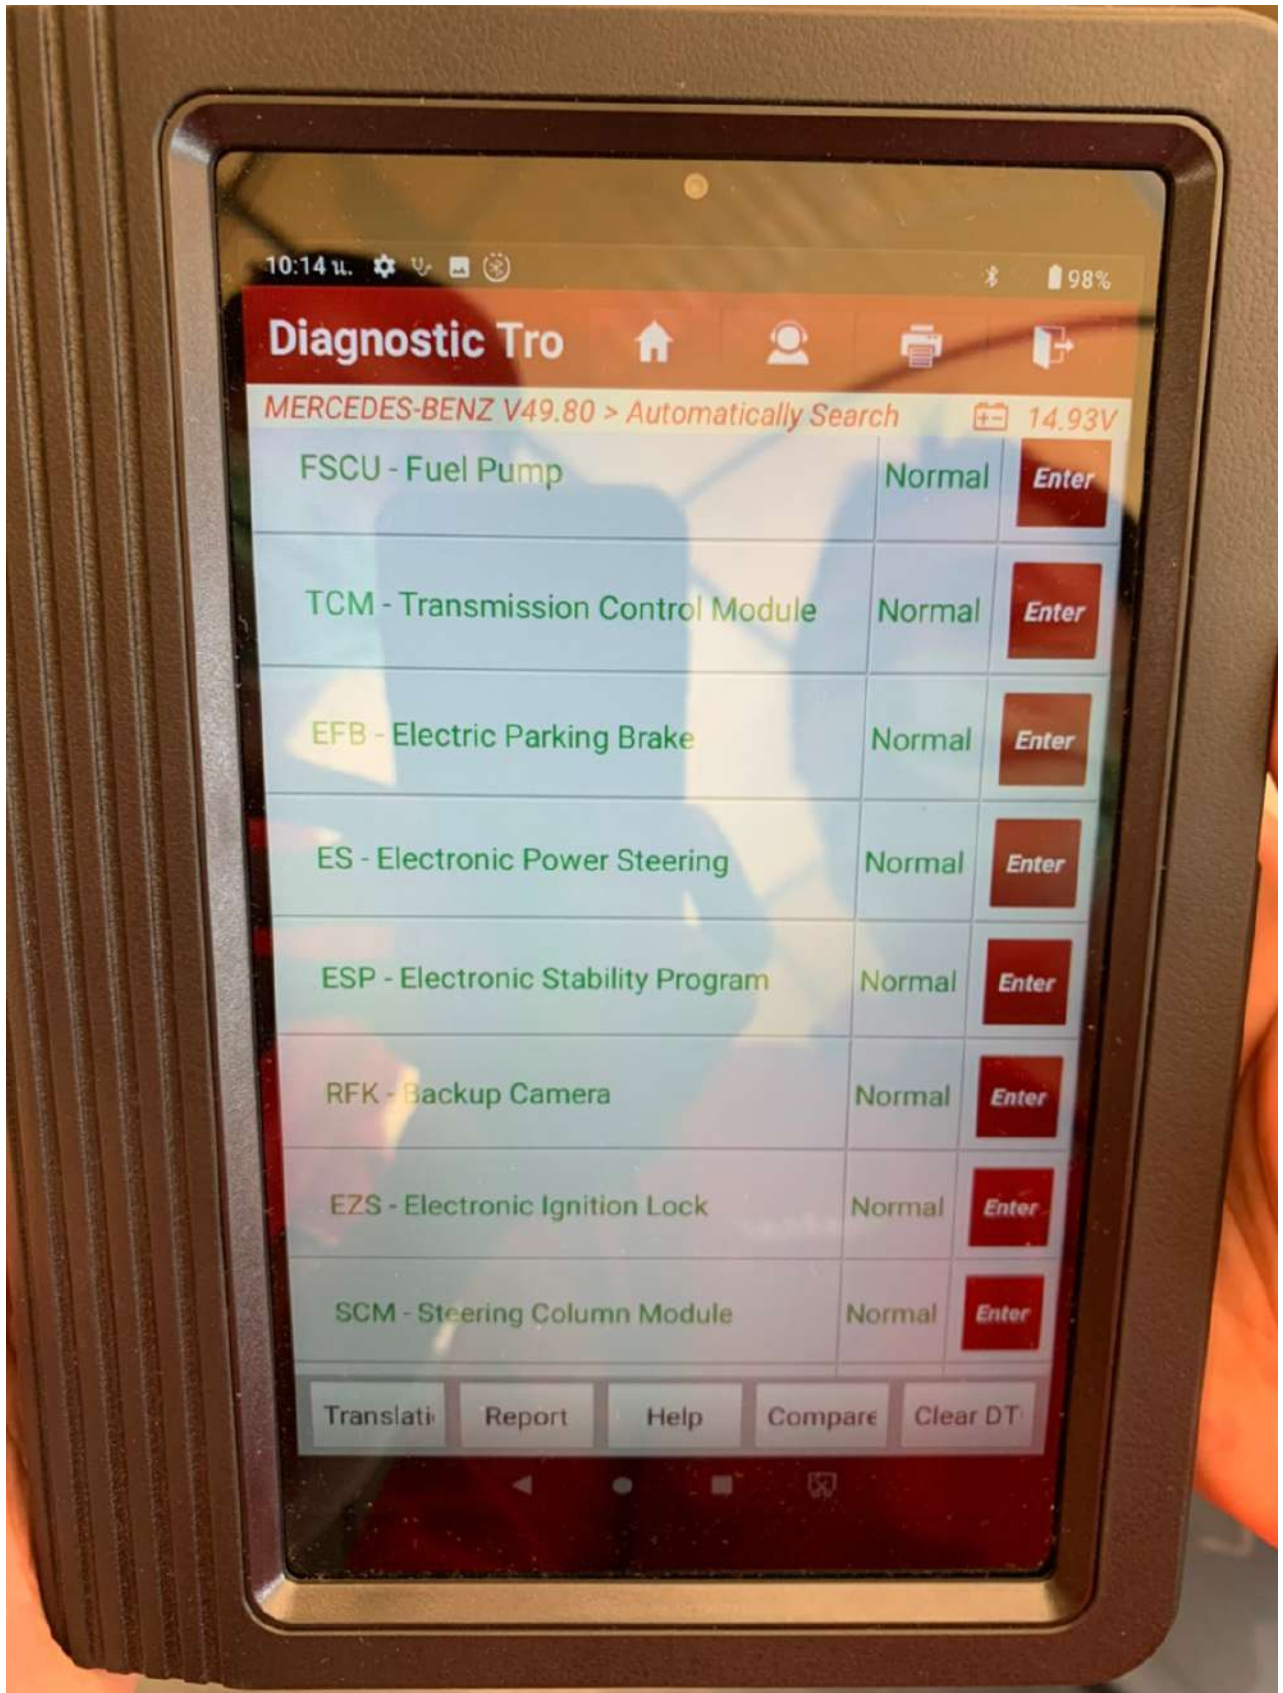
ภาพ OBD

2.17 การวินิจฉัยผ่านทาง OBD2 On-Board Diagnostics (OBD)
