1024/0021-18

Mercedes-Benz C300 2.0 e AMG Sport

INSPECTION
BY ONE2CAR

Vehicle Inspection Report สรุปผลการตรวจสภาพรถ (Inspection Summary)

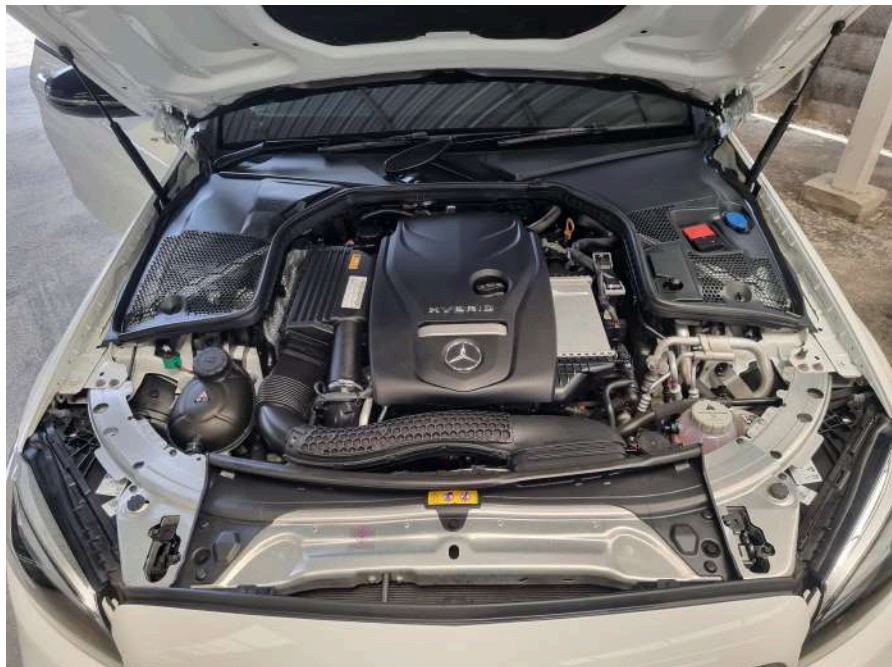
ภาพห้องเครื่อง

Voltage	12.52	V
Rating	700	CCA
Current	567	CCA
Internal resistance	4.77	mΩ
State of Charge	72	%
State of Health	64	%
Status	GOOD

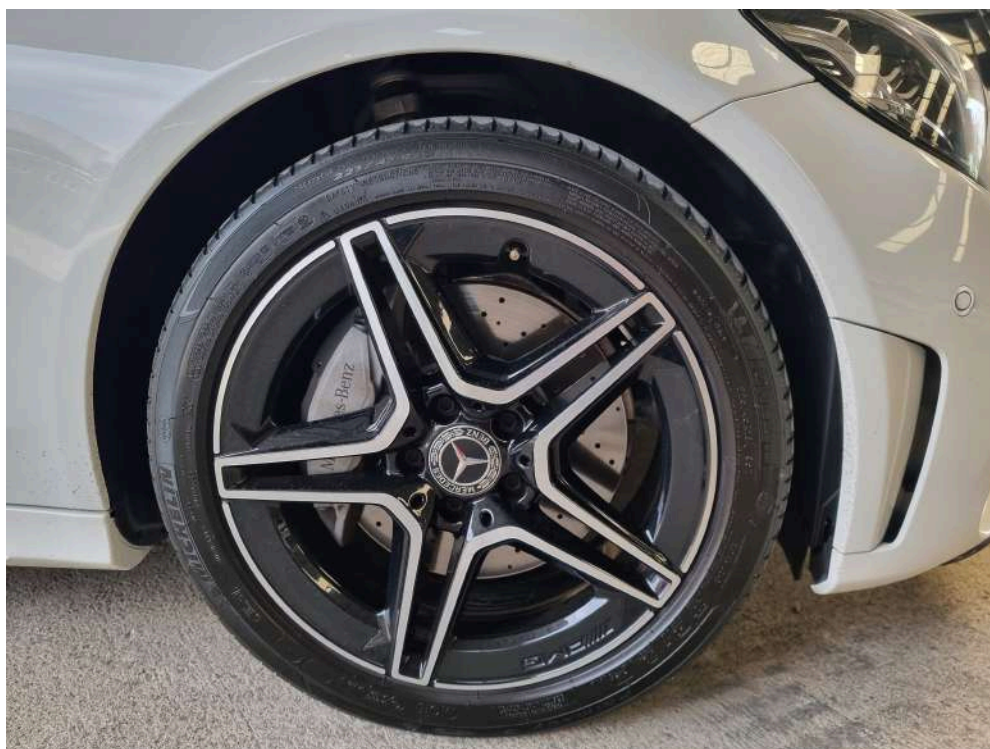
ขอบยาง ล้อ

41/20
