I024/0060-36

Suzuki Celerio 1.0 GA

Vehicle Inspection Report

สรุปผลการตรวจสอบสภาพรถ (Inspection Summary)

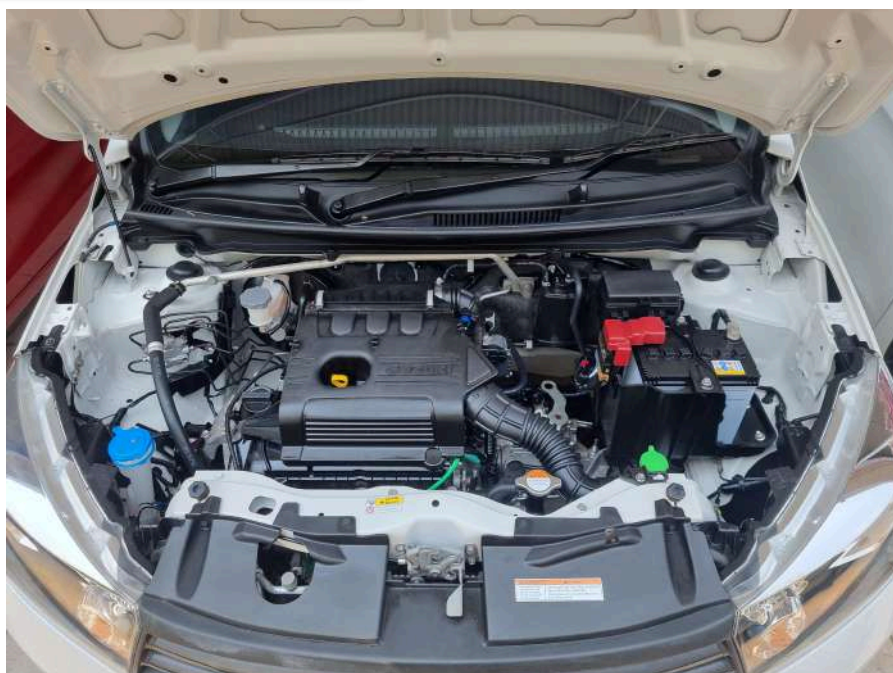
ภาพห้องเครื่อง

Voltage	12.74	V
Rating	240	CCA
Current	346	CCA
Internal resistance	7.83	mΩ
State of Charge	94	%
State of Health	100	%
Status	GREAT

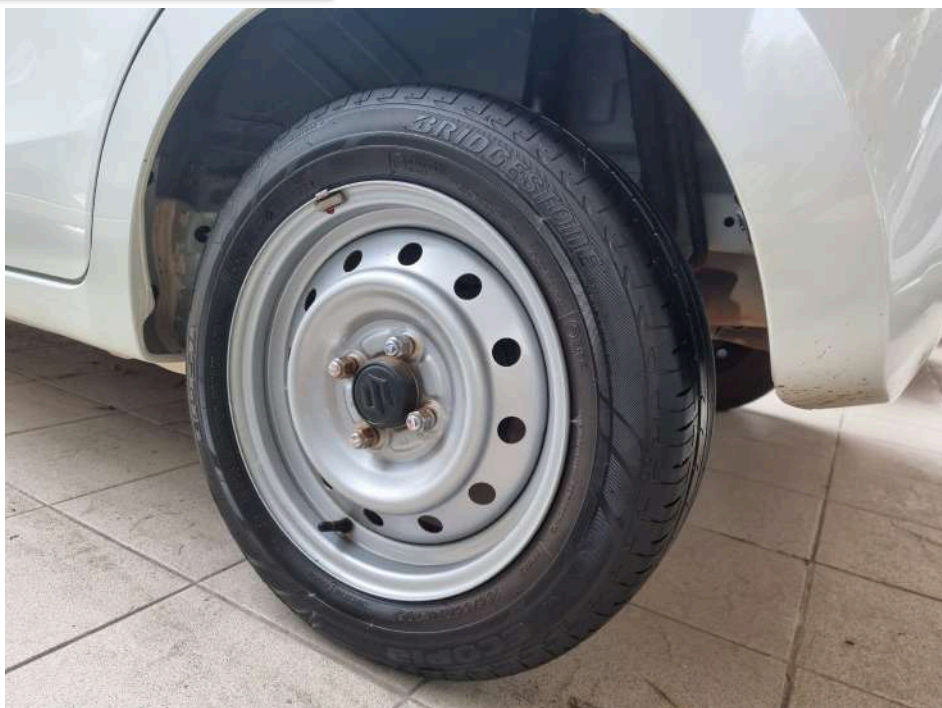
ขอบยาง ล้อ

33/21
