เลขคำขอบริการ (Job No.): I021/0024-51

Jun 22, 2021

NISSAN NOTE 1.2 VL HATCHBACK

Vehicle Inspection Report

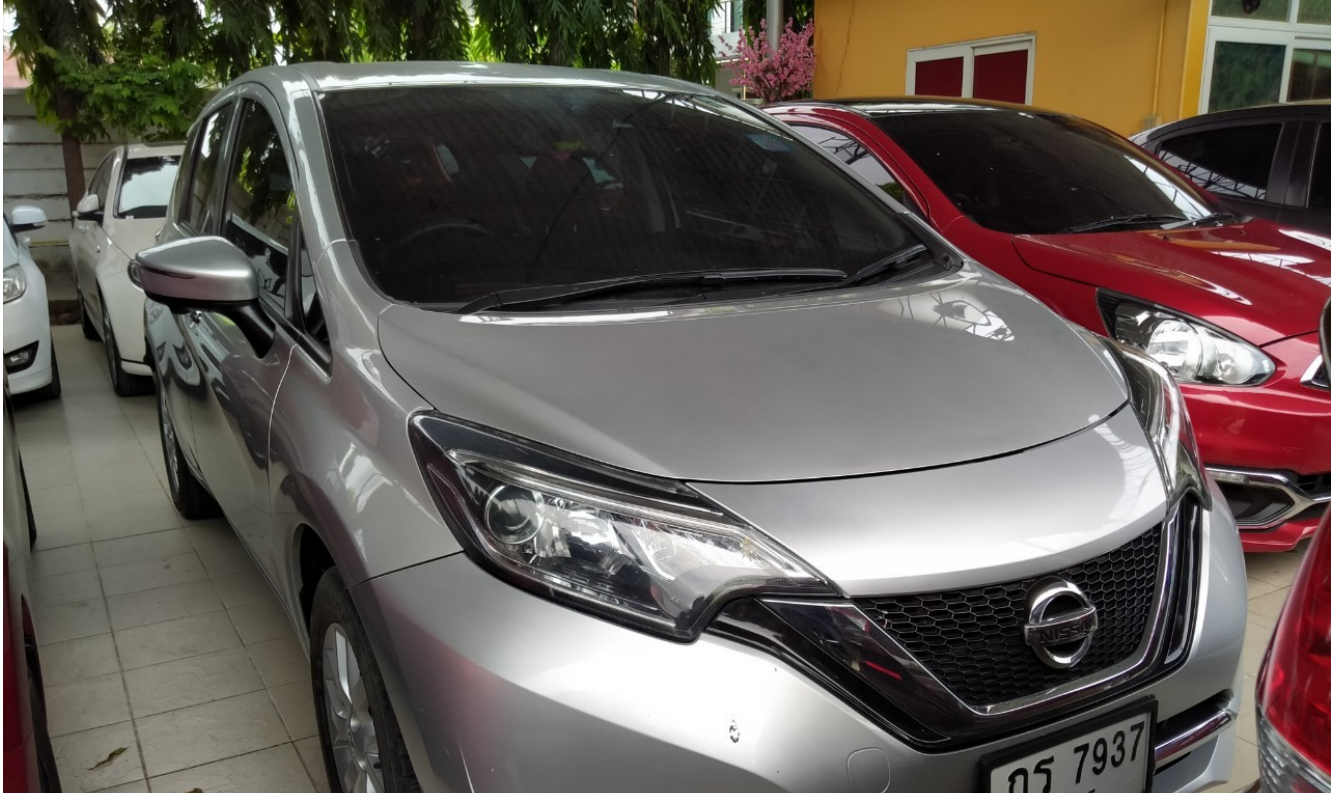
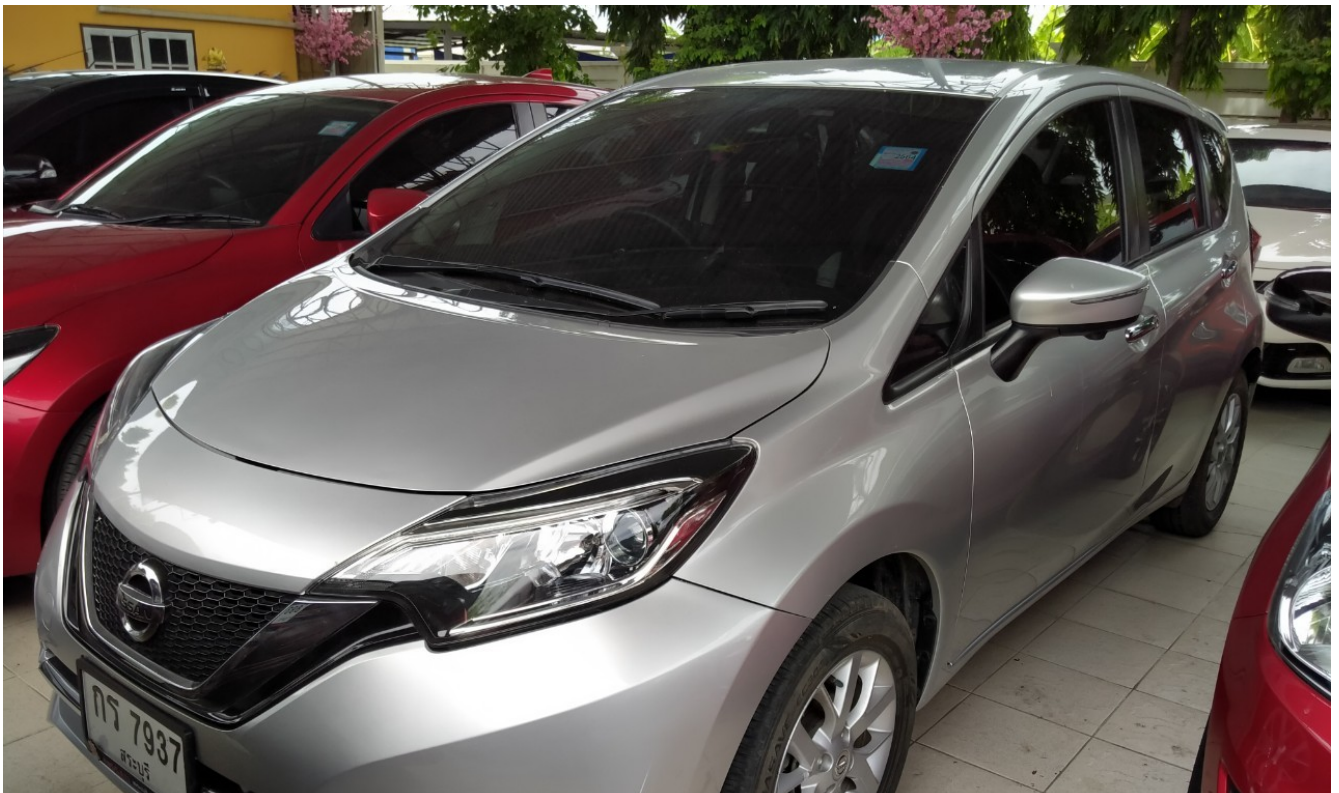
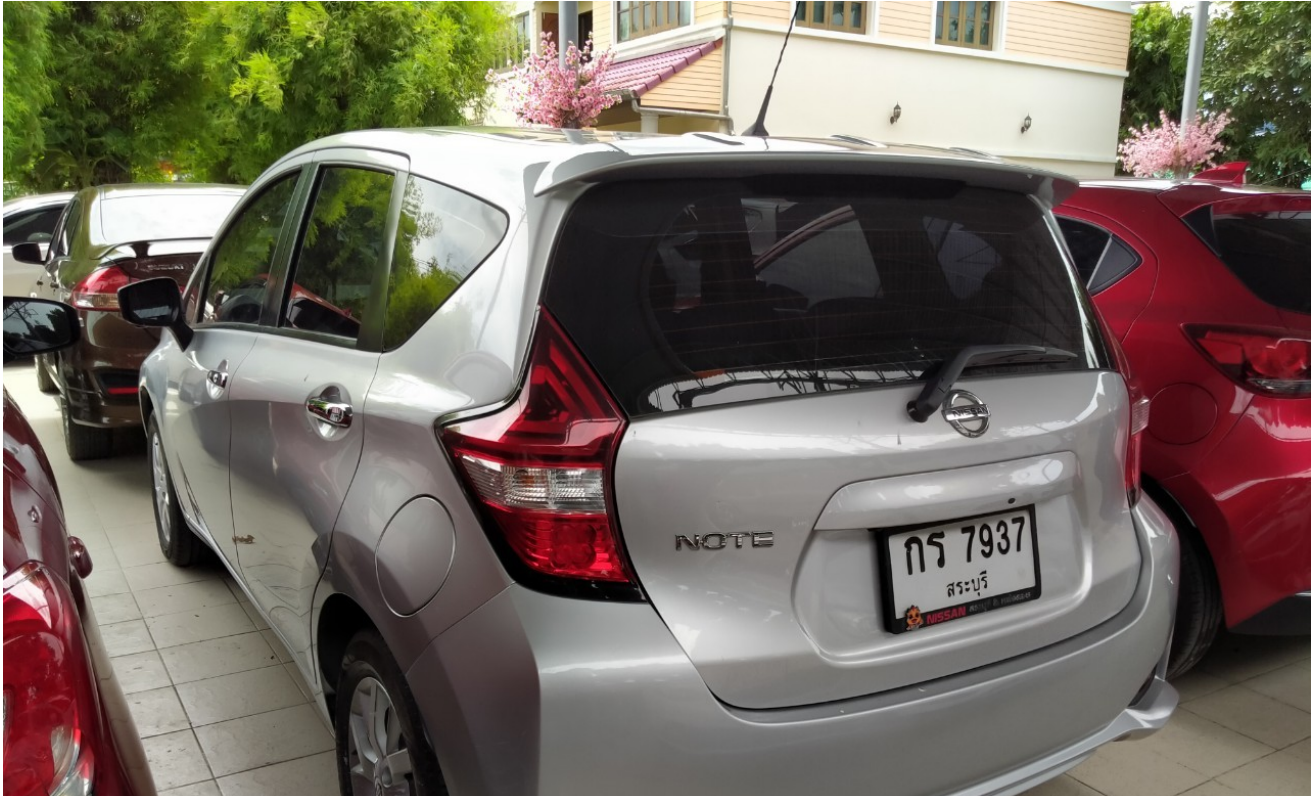
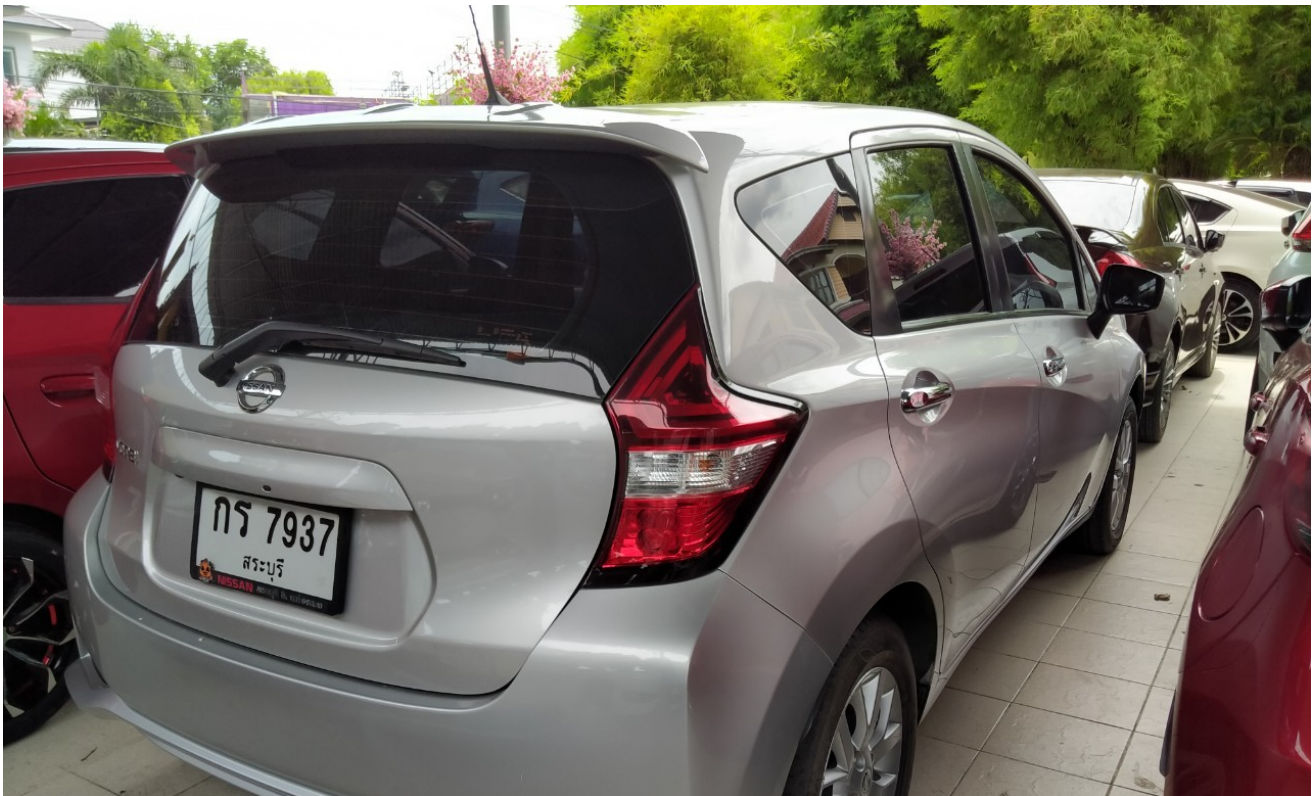
ภาพโครงสร้าง (Body)

1. คานรับกันชนหน้าขวา Front Side Member Right	ดี (Good)
2. คานรับกันชนหน้าซ้าย Front Side Member Left	ดี (Good)
3. คานรับกันชนหลังขวา Rear Side Member Right	ดี (Good)
4. คานรับกันชนหลังซ้าย Rear Side Member Light	ดี (Good)
5. เสาโครงสร้าง A ขวา Right A-Pillar	ดี (Good)
6. เสาโครงสร้าง B ขวา Right B-Pillar	ดี (Good)
7. เสาโครงสร้าง C ขวา Right C-Pillar	ดี (Good)
8. เสาโครงสร้าง D ขวา Right D-Pillar	ดี (Good)
9. เสาโครงสร้าง A ซ้าย Left A-Pillar	ดี (Good)
10. เสาโครงสร้าง B ซ้าย Left B-Pillar	ดี (Good)
11. เสาโครงสร้าง C ซ้าย Left C-Pillar	ดี (Good)
12. เสาโครงสร้าง D ซ้าย Left D-Pillar	ดี (Good)

รถสภาพดี โครงสร้างไม่เคยเกิดอุบัติเหตุ ไม่เคยจมน้ำและไฟไหม้

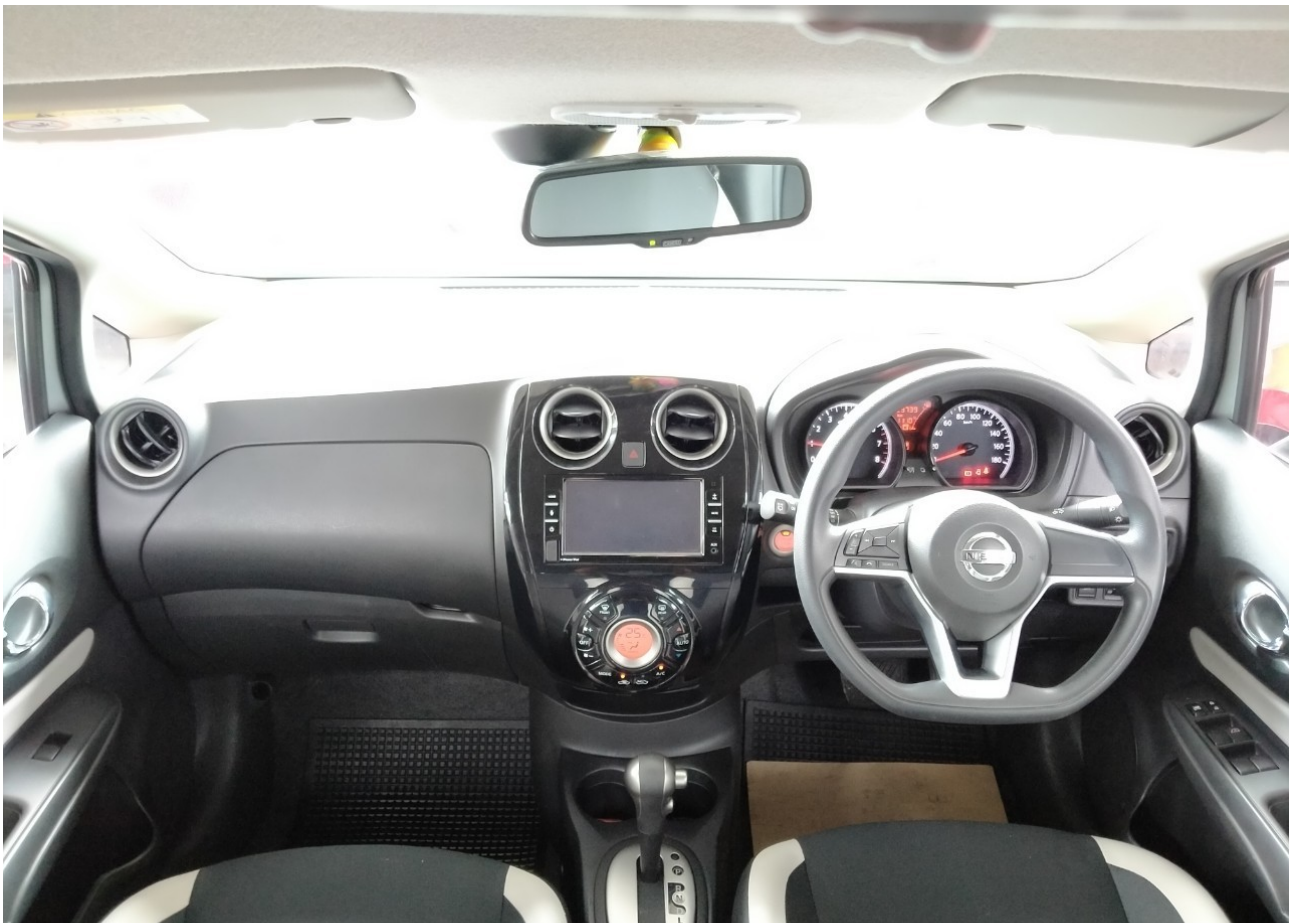
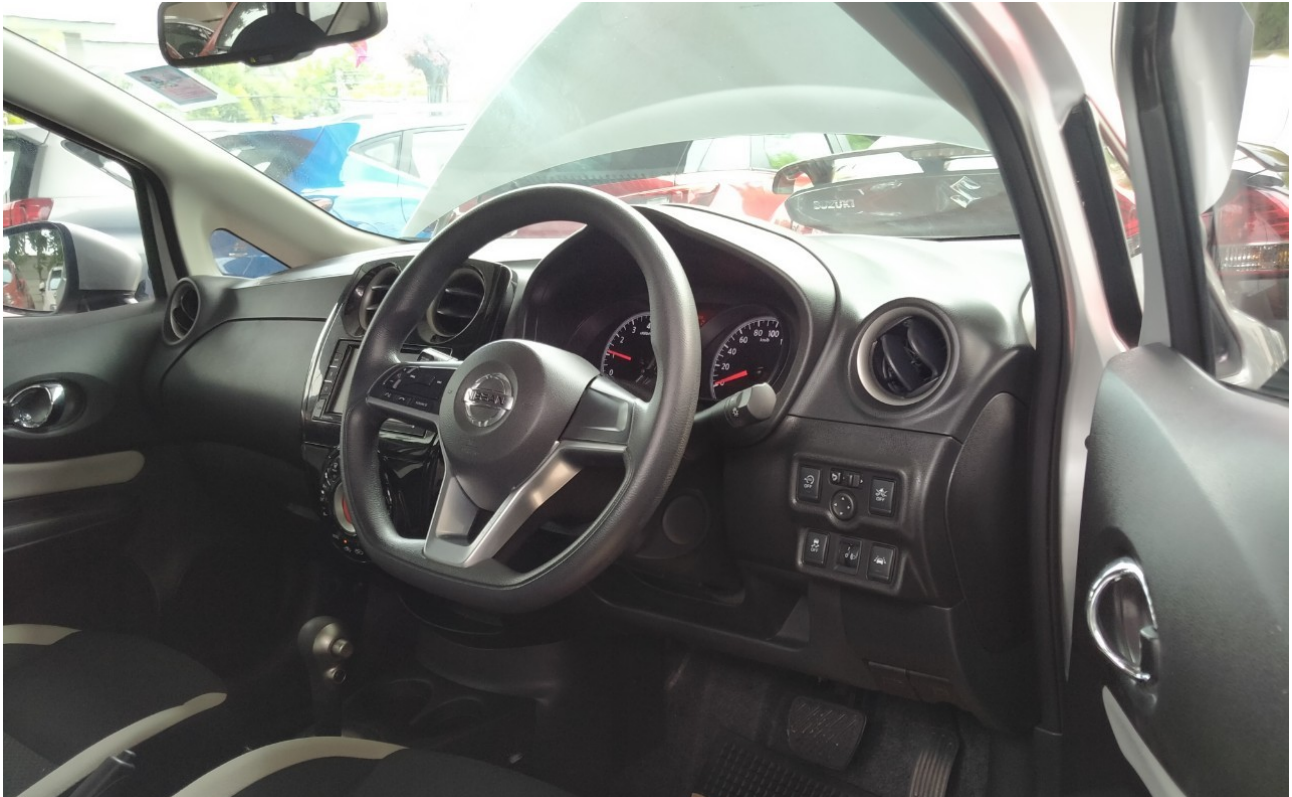
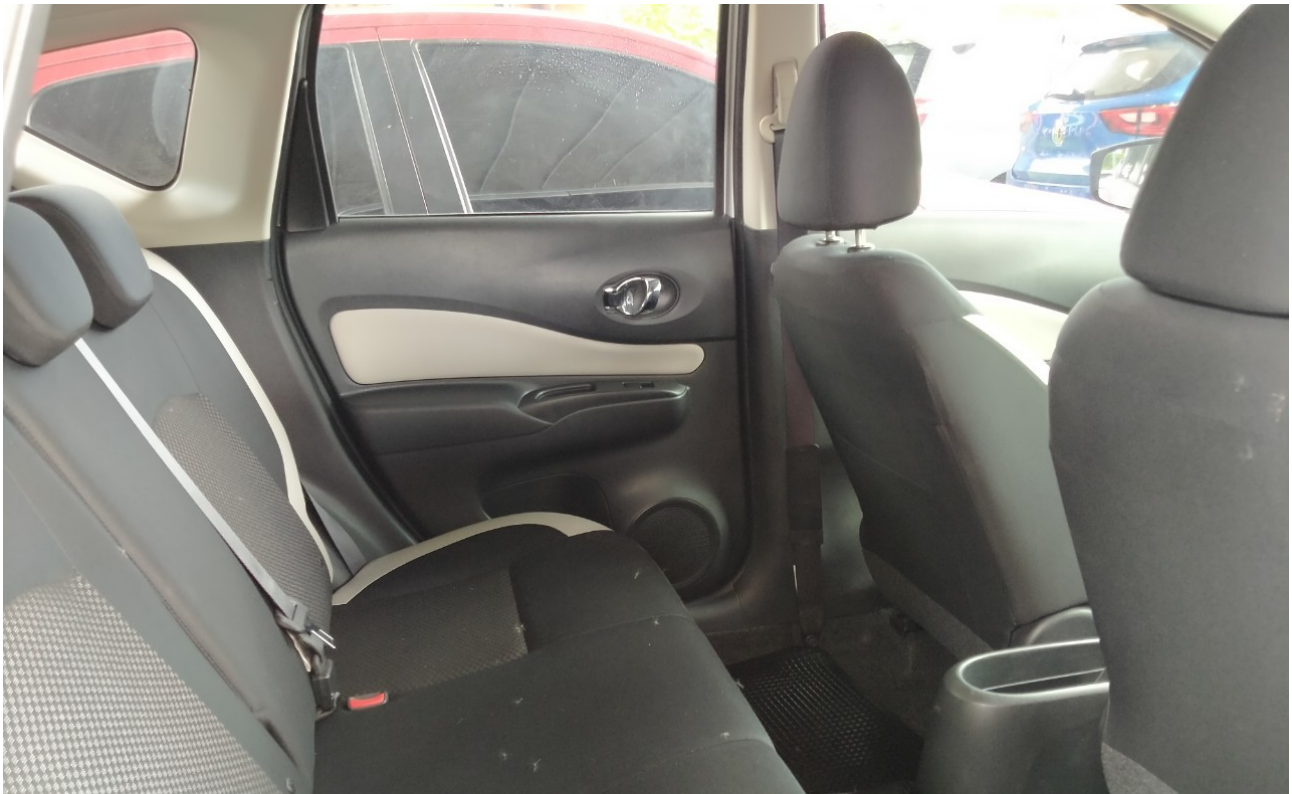
ภาพภายใน

1. สภาพ ที่นั่ง Seat Appearance	ดี (Good)
2. การทำงาน การปรับ และการล็อกเบาะ Seat Adjust functional	ดี (Good)
3. สภาพ รางใต้เบาะ Seat slide adjust rail	ดี (Good)
4. เข็มขัดนิรภัย Seat Belts	ดี (Good)

รถสภาพดี โครงสร้างไม่เคยเกิดอุบัติเหตุ ไม่เคยจมน้ำและไฟไหม้
