1023/0130-3

Toyota Innova 2.8 Crysta V

Dec 22, 2023

Vehicle Inspection Report

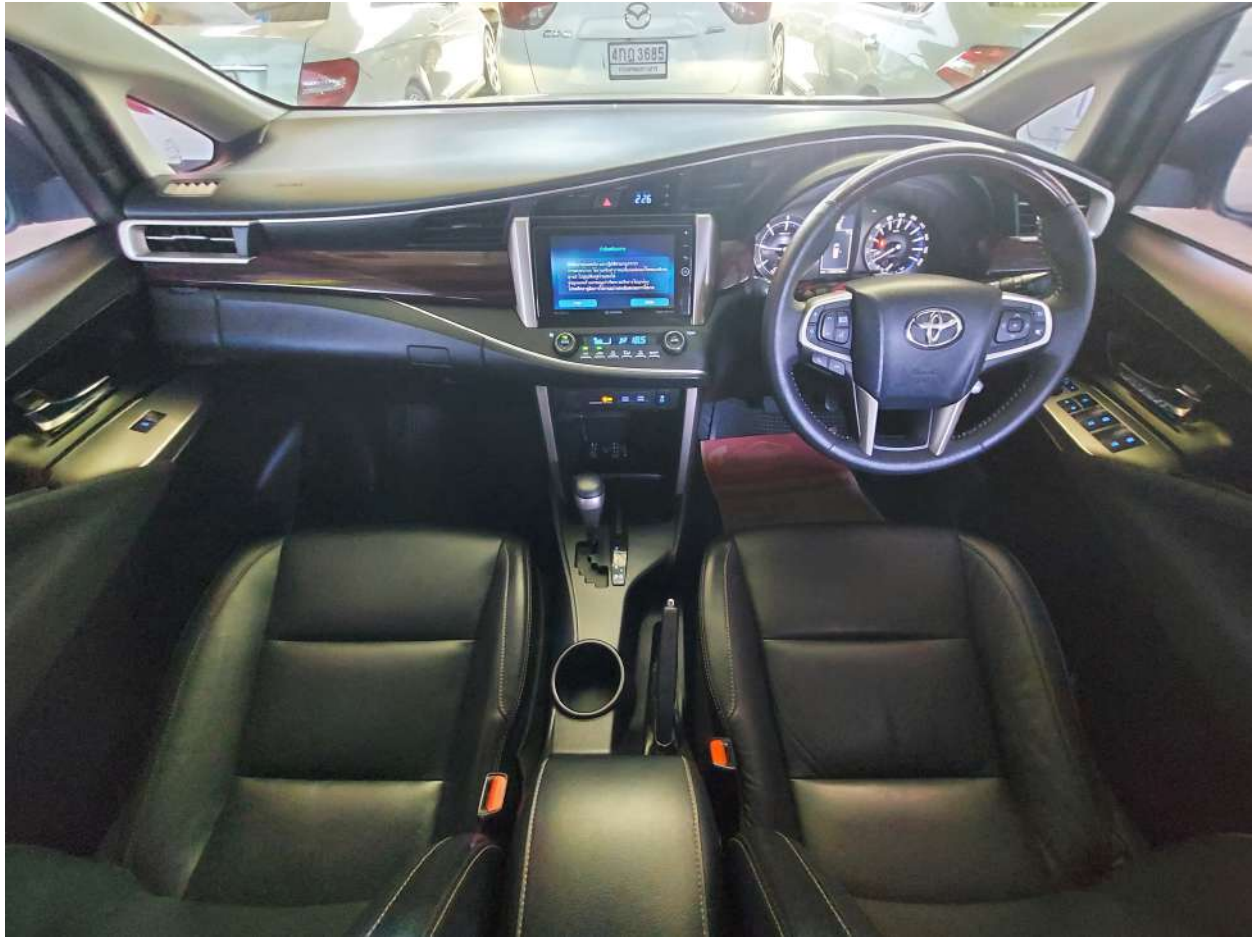
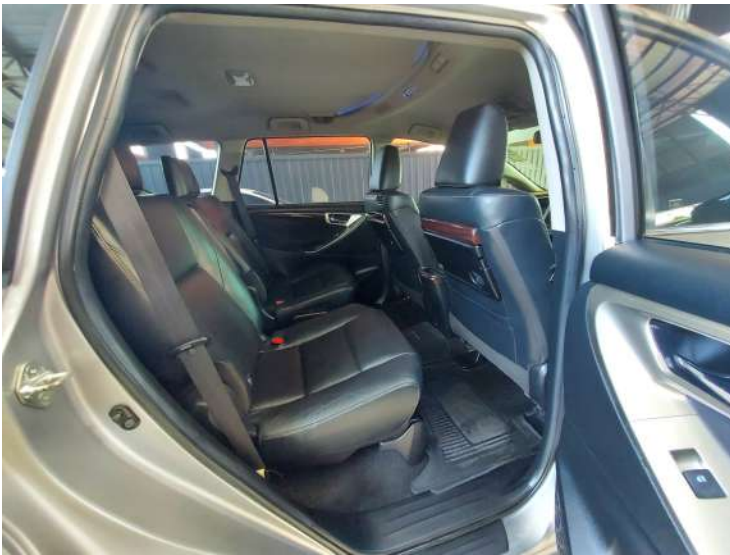
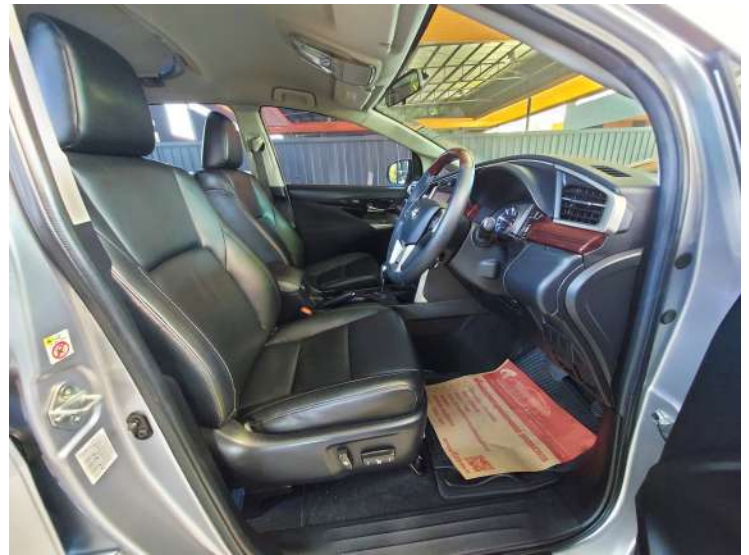
ภาพภายใน

รายการตรวจ 4 รายการ	สถานะ
2.1 สภาพที่นั่ง Seat Appearance	ดี (Good)
2.2 การทำงาน การปรับ และการล็อกเบาะ Seat Adjust functional	ดี (Good)
2.3 สภาพรางไต่เบาะ Seat slide adjust rail	ดี (Good)
2.4 เข็มขัดนิรภัย Seat Belts	ดี (Good)

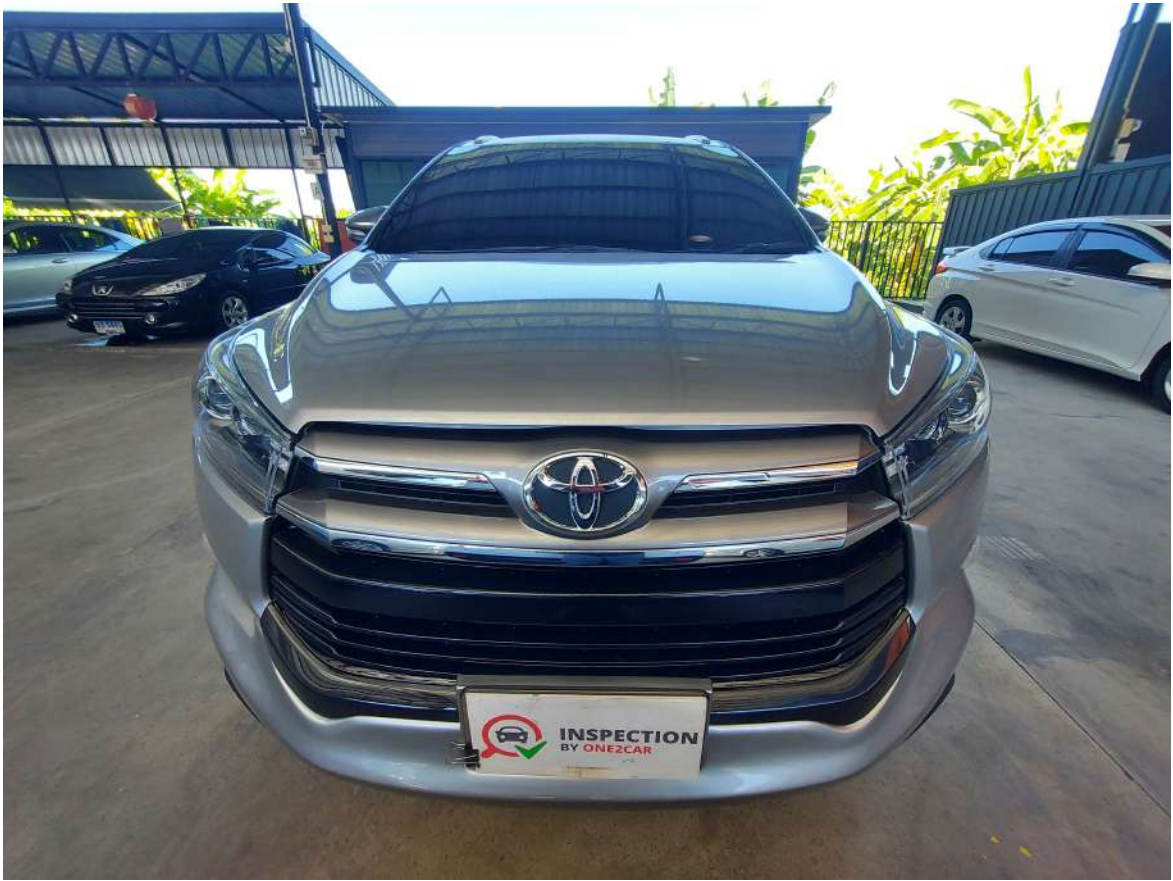
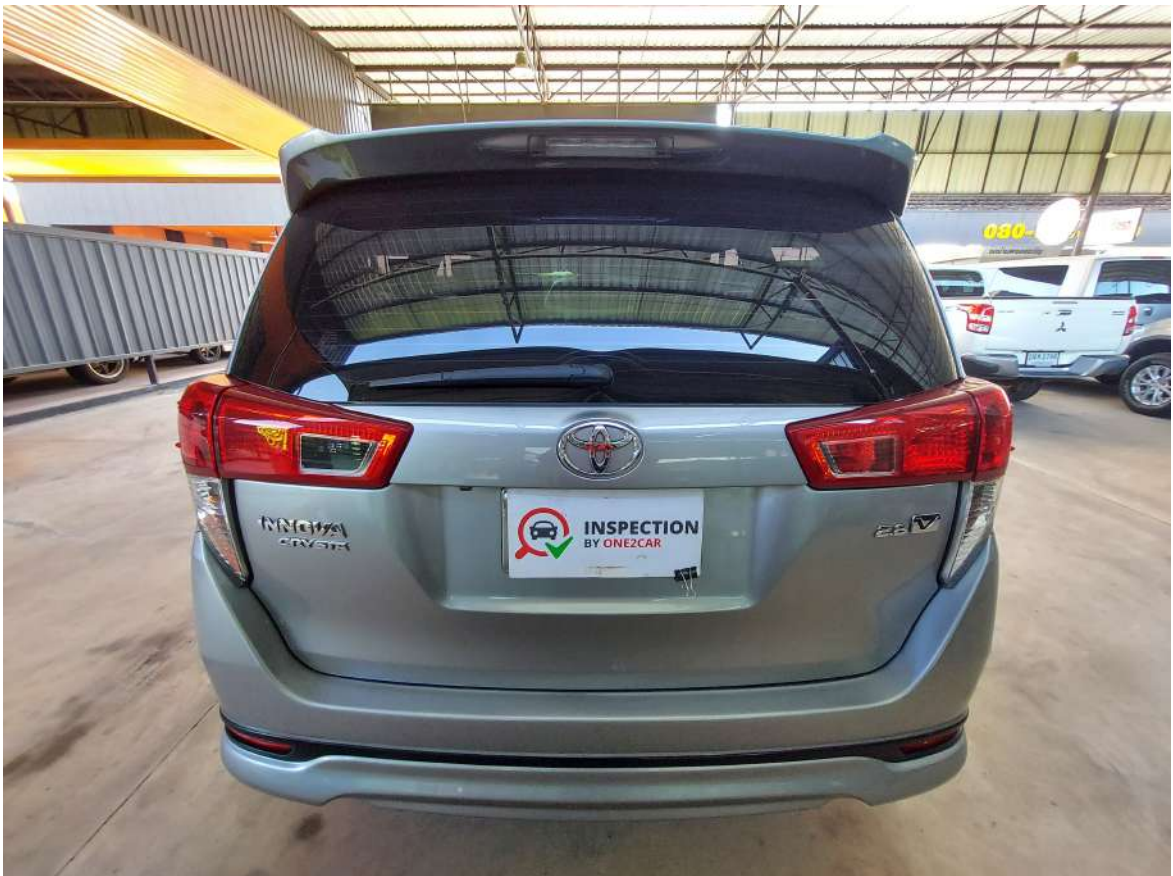
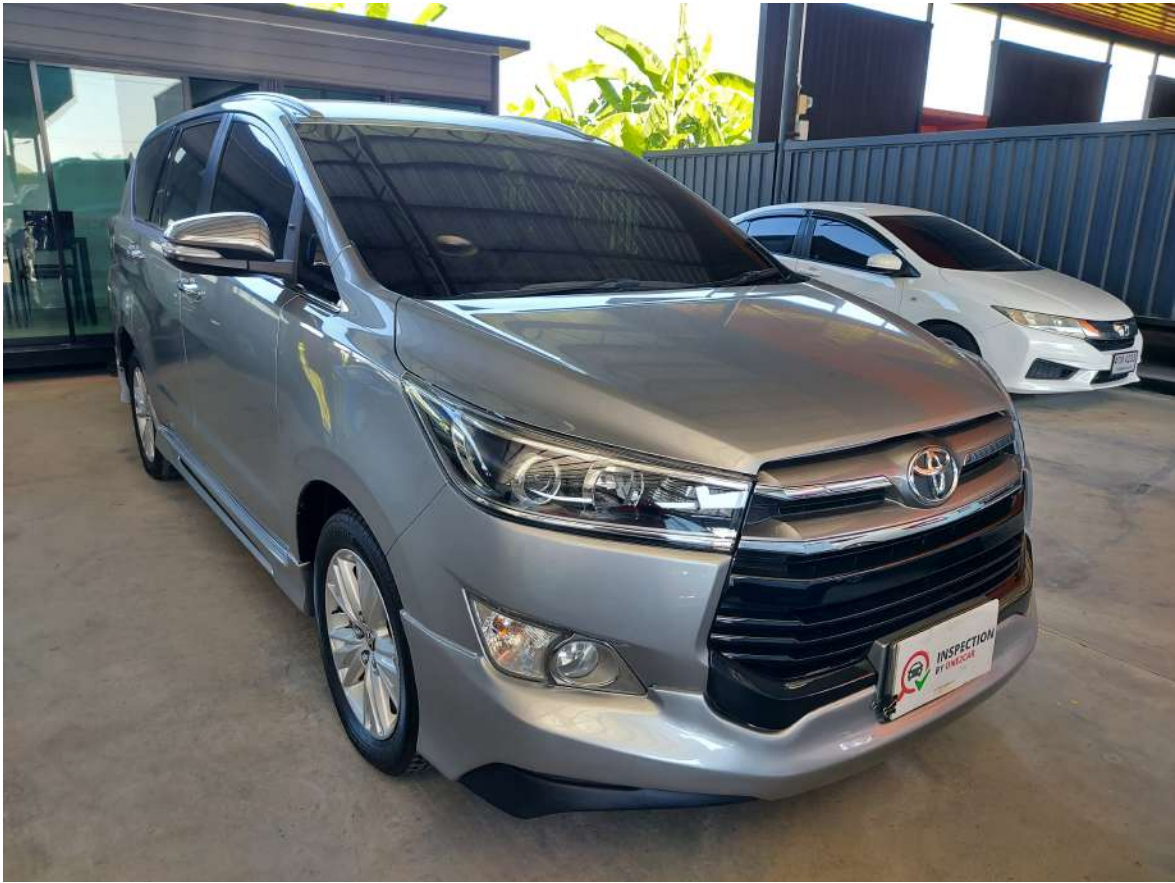
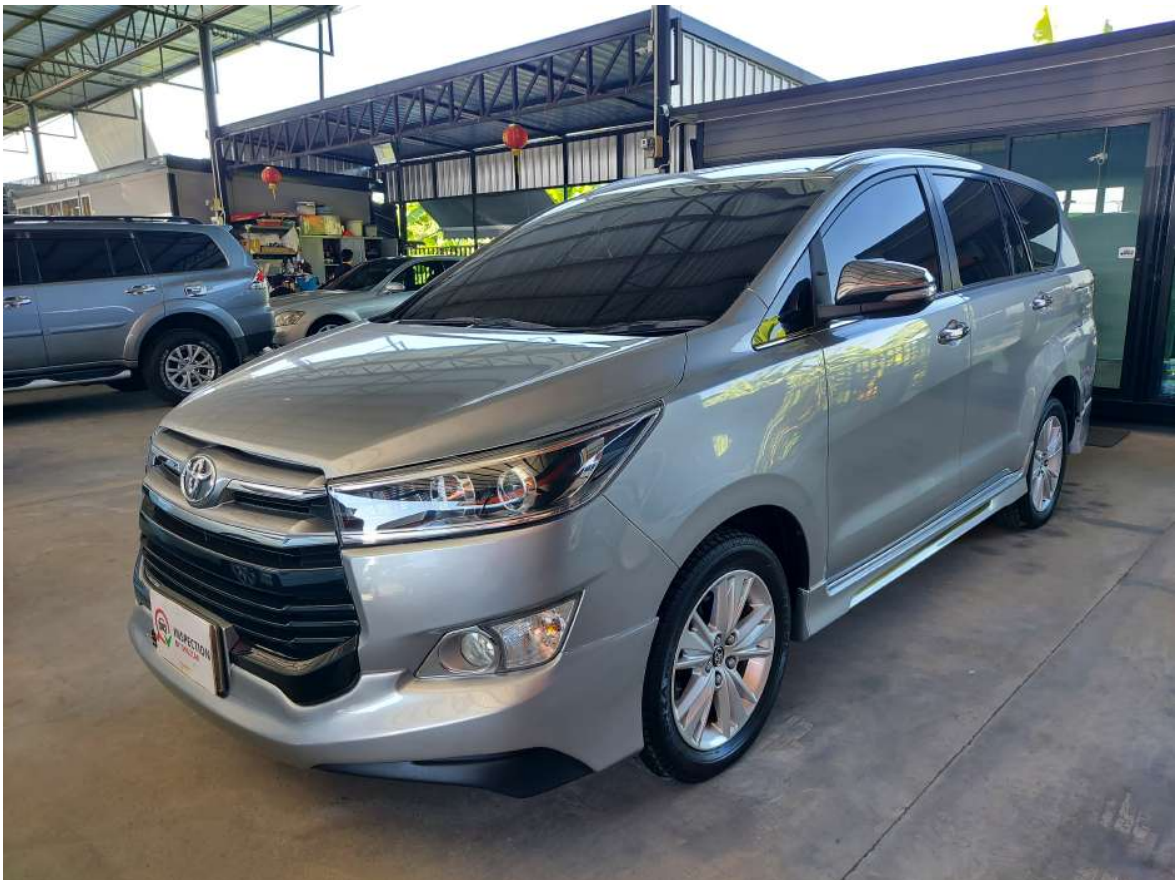
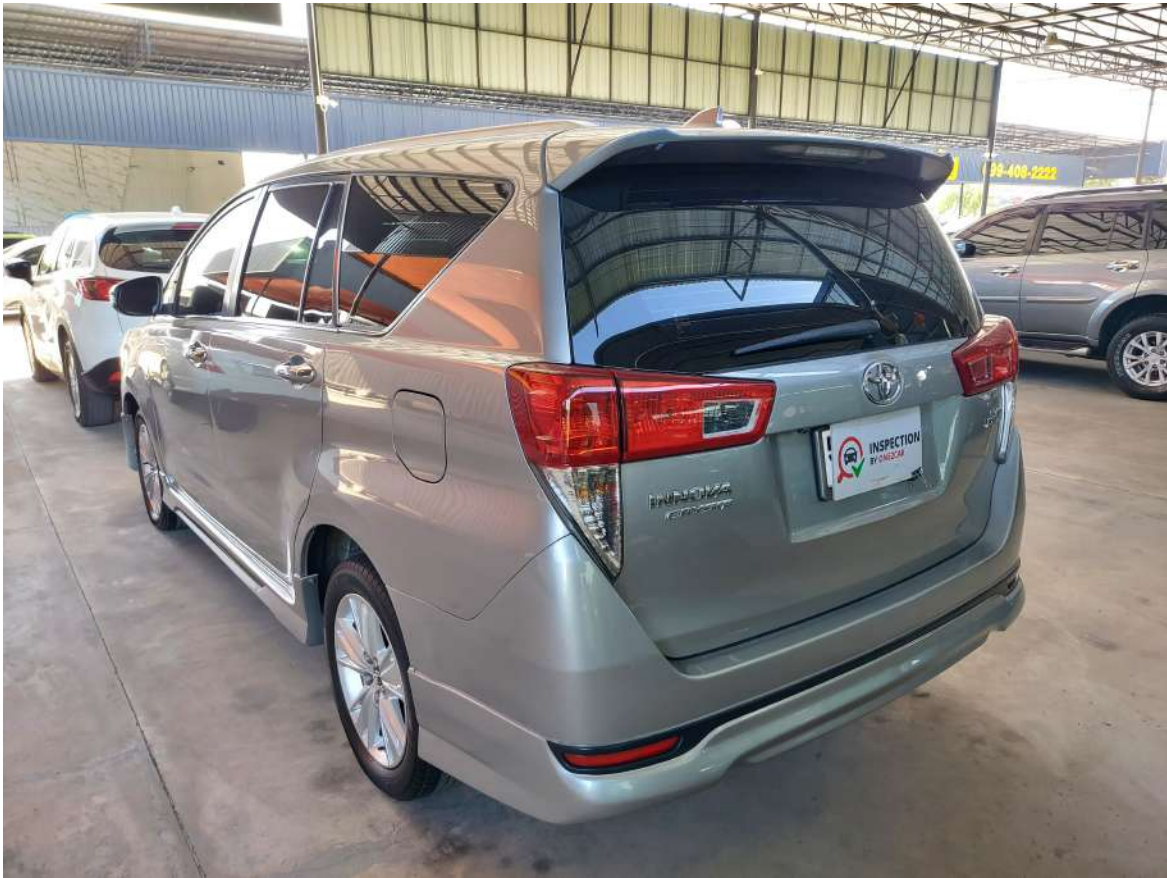
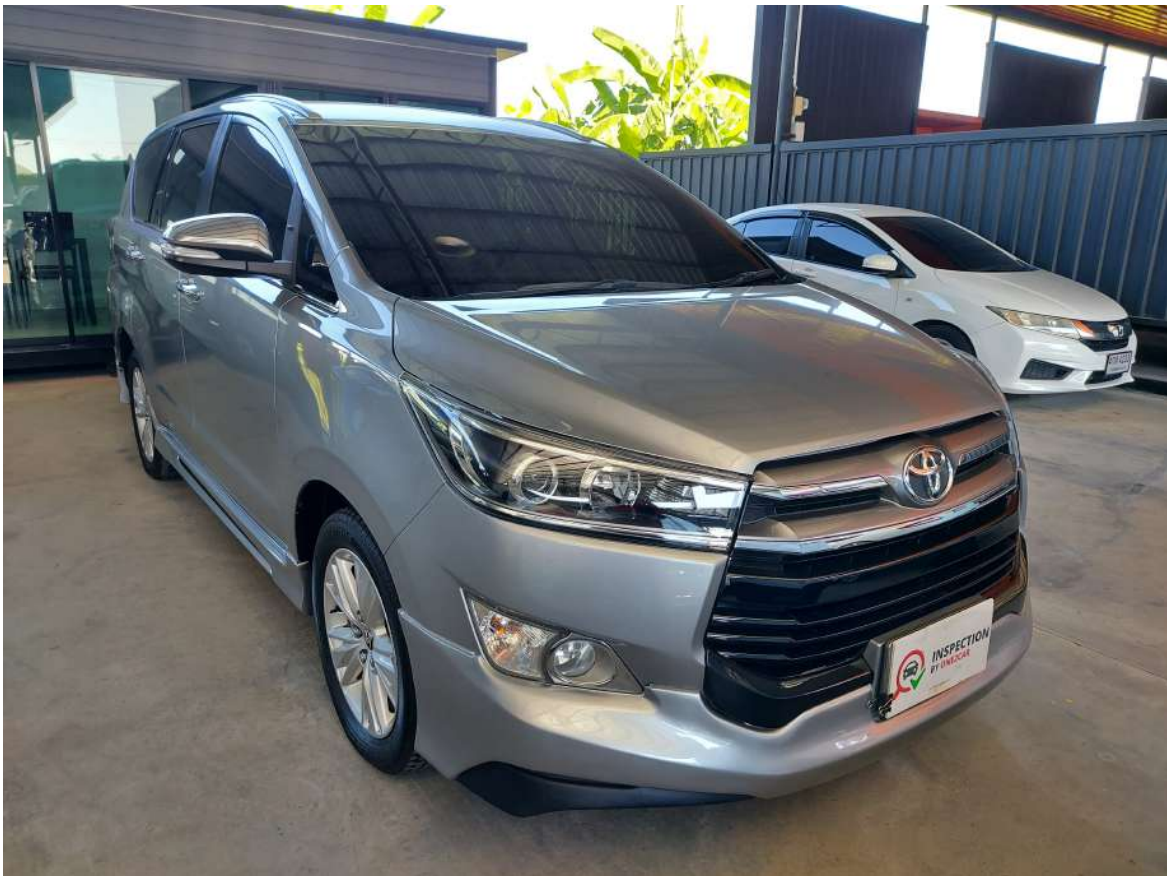
ภาพภายนอก

ประเมินสภาพรวม: ผ่าน
รายการที่รอกการแก้ไข: ไม่พบรายการแก้ไข
ชิ้นส่วนประกอบตัวถังรถ

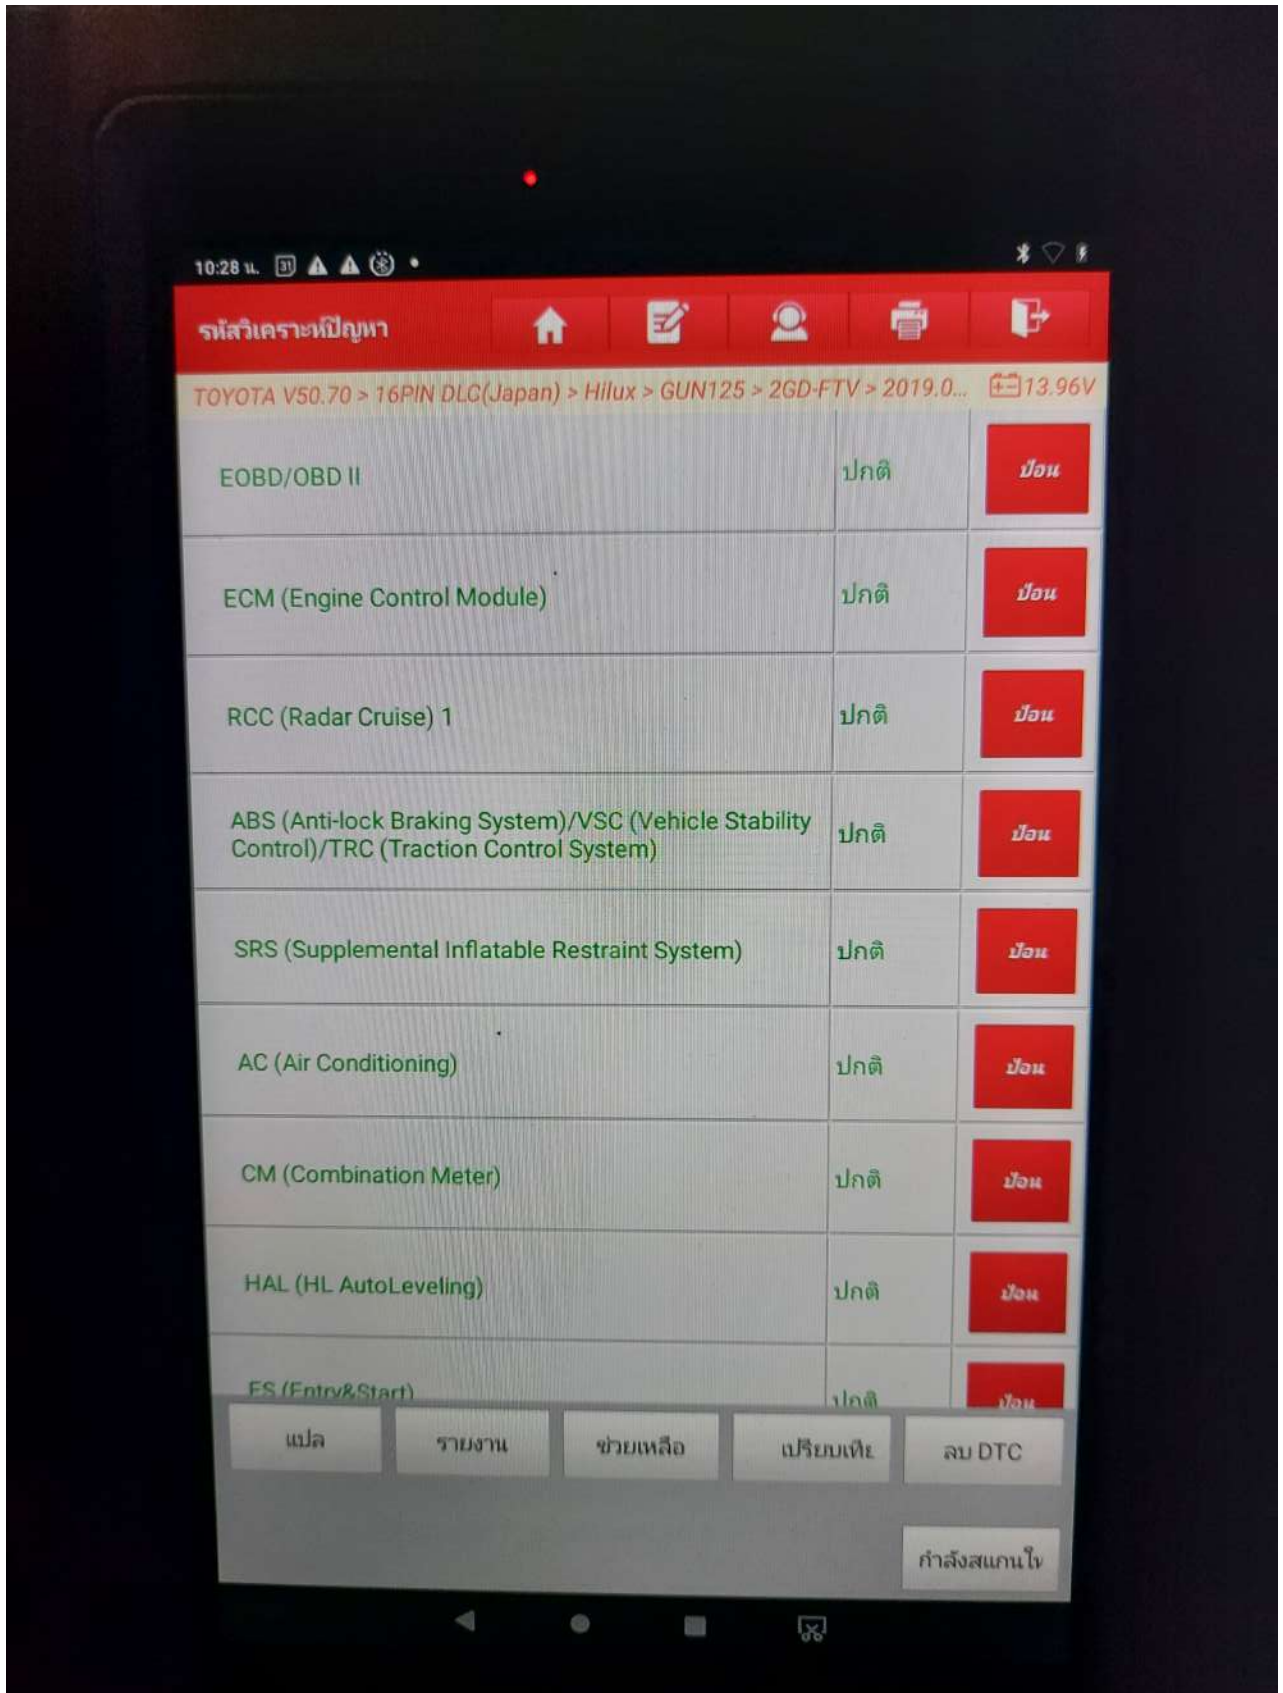
ภาพ OBD

รายการตรวจ 6 รายการ	สถานะ
1.1 ไม่เคยเกิดอุบัติเหตุรุนแรงจนทำให้โครงสร้างรถมีปัญหาความปลอดภัย No Evidence of Major or Hail Damage	ดี (Good)
1.2 ไม่มีการตัดต่อ ตัดแปลง คัชชี และ โครงสร้างรถ No chassis and cab structure modified	ดี (Good)
1.3 ไม่เคยประสบภัยจมน้ำ No Evidence of Flood	ดี (Good)
1.4 ไม่เคยประสบภัยอัคคีภัย No Evidence of Fire	ดี (Good)
1.5 ระบบการทำงานภายในรถยนต์ OBD II On-Board Diagnostics (OBD)	ดี (Good)
1.6 สภาพรถโดยรวม Overall Appearance	ดี (Good)
