## Vehicle Inspection Report สรุปผลการตรวจสอบสภาพรถ (Inspection Summary)

1023/0067-2

Mercedes-Benz C220 2.0 W205 d Exclusive

Mar 2, 2023

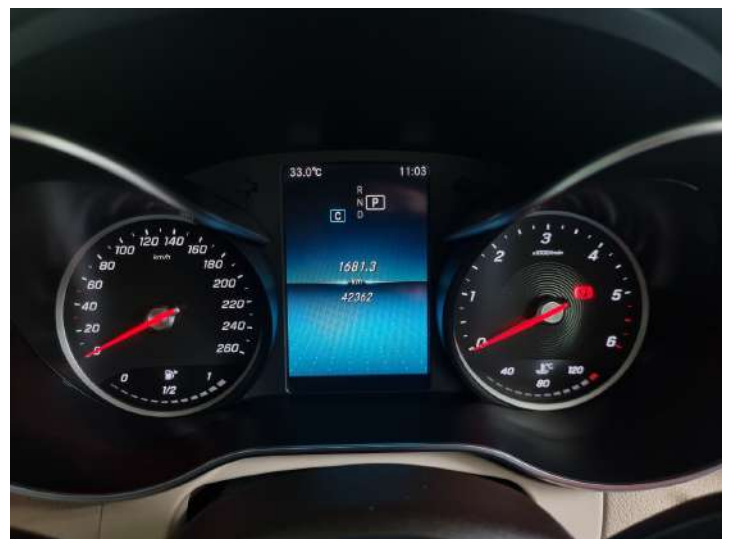
### รูปเลขไมล์ (Mileage Picture) : ▾

42362

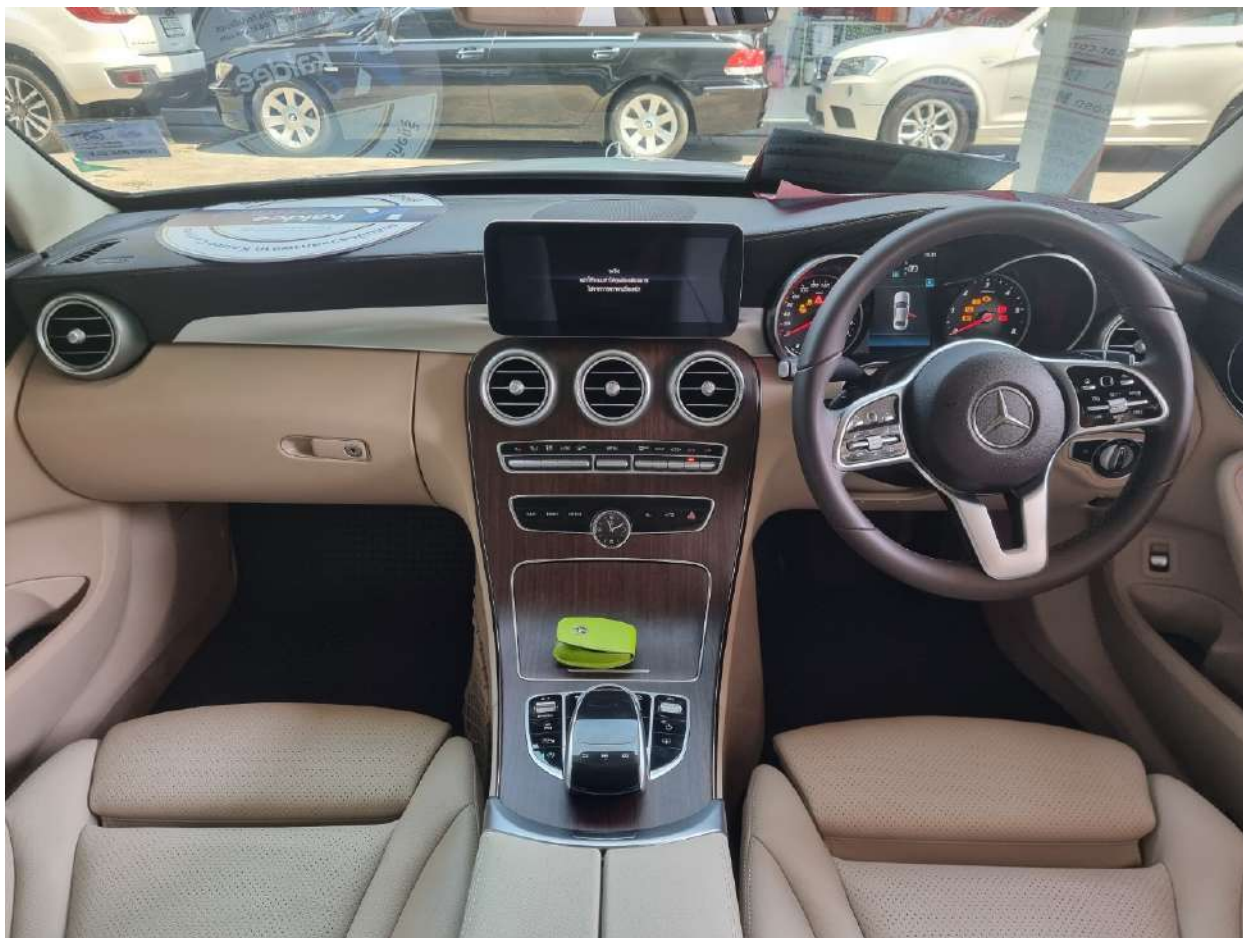
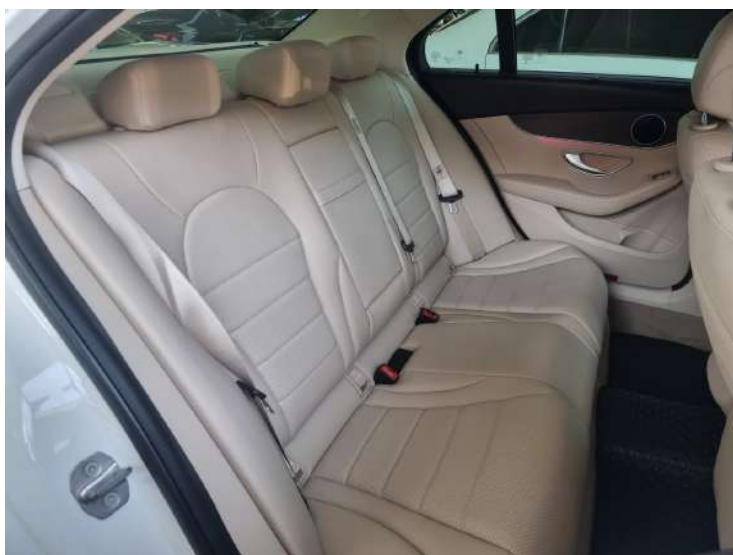
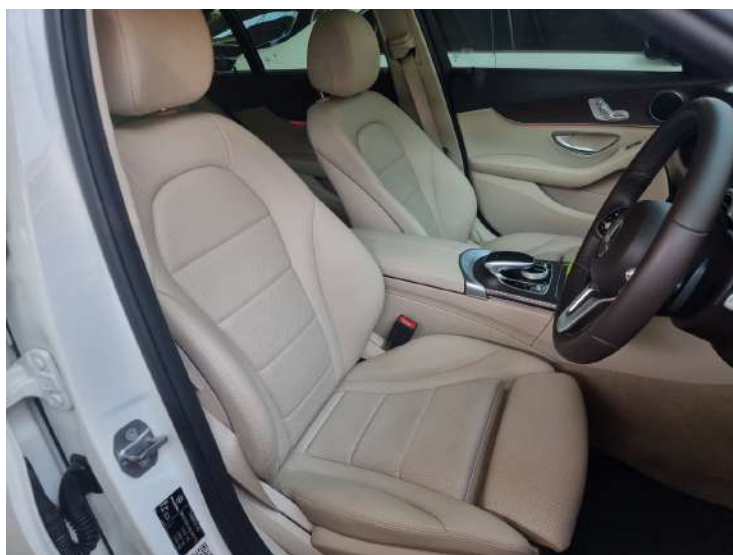
### ภาพภายใน

ประเมินสภาพรวม: ผ่าน  
อุปกรณ์หลัก/อุปกรณ์เสริมขณะขับที่:

- ✓ ระบบปรับอากาศ [ผ่าน]
- ✓ ไฟส่องสว่าง [ผ่าน]
- ✓ ไฟเลี้ยว/ไฟฉุกเฉิน [ผ่าน]
- ✓ หน้าปัดและมาตรวัด [ผ่าน]
- ✓ เข็มชดนิรภัย [ผ่าน]
- ✓ แตร [ผ่าน]
- ✓ เครื่องเล่นเพลง [ผ่าน]
- ✓ ระบบปัดน้ำฝน [ผ่าน]
- ✓ เบาะนั่งยึดแน่น [ผ่าน]
- ✓ กระบอกไฟฟ้า [ผ่าน]

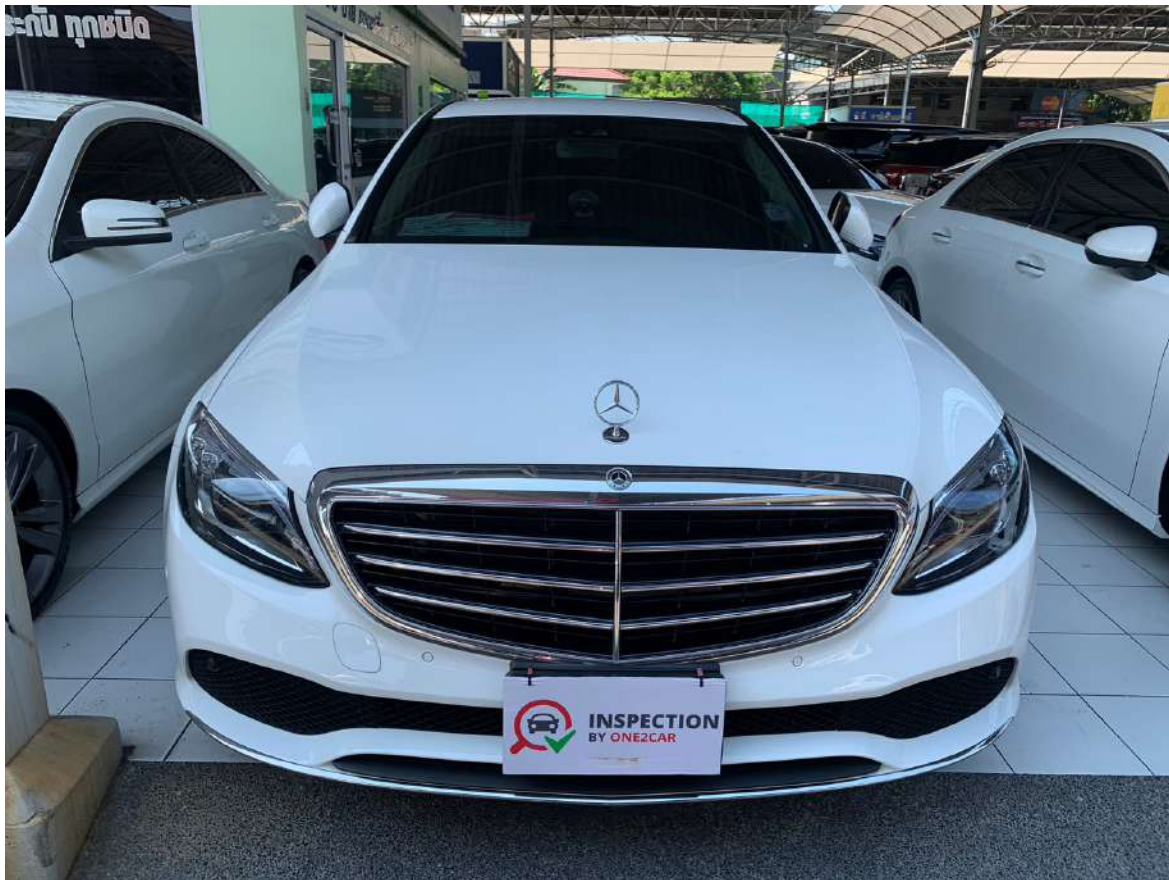
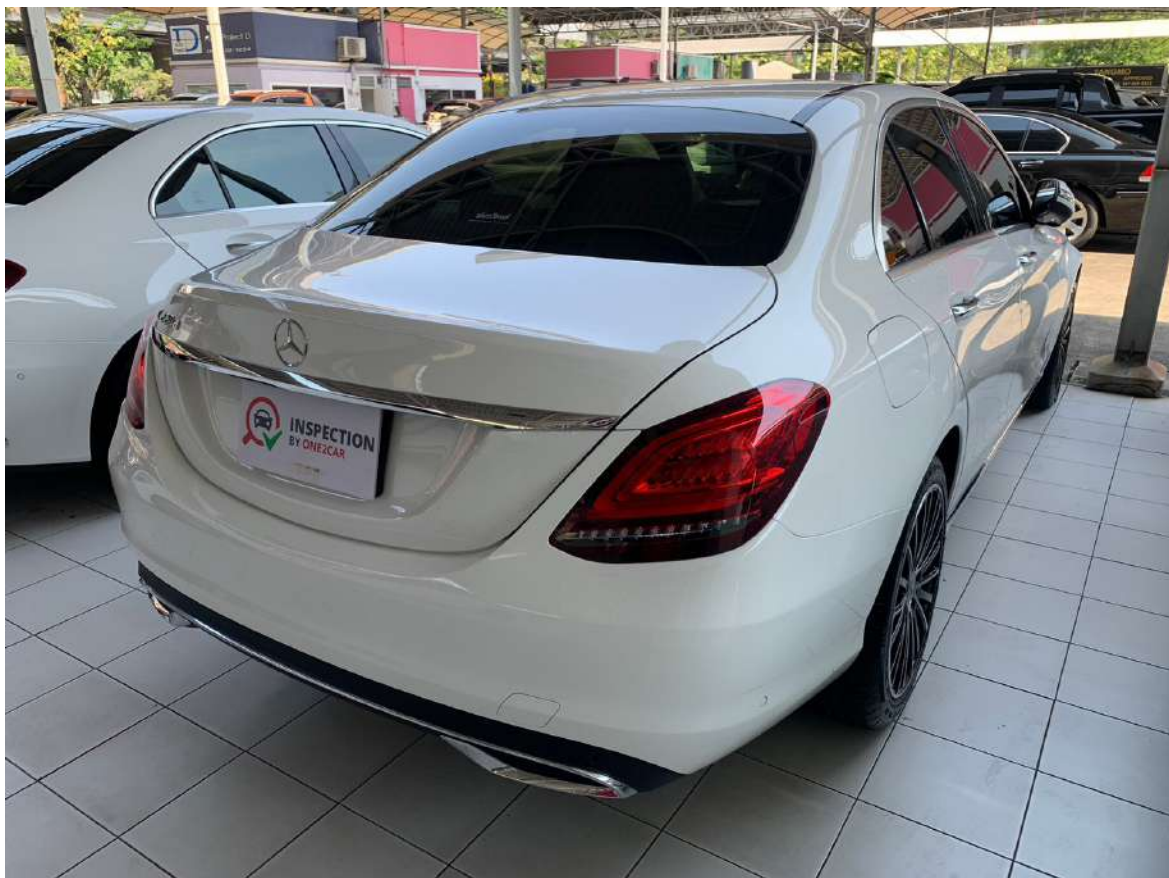
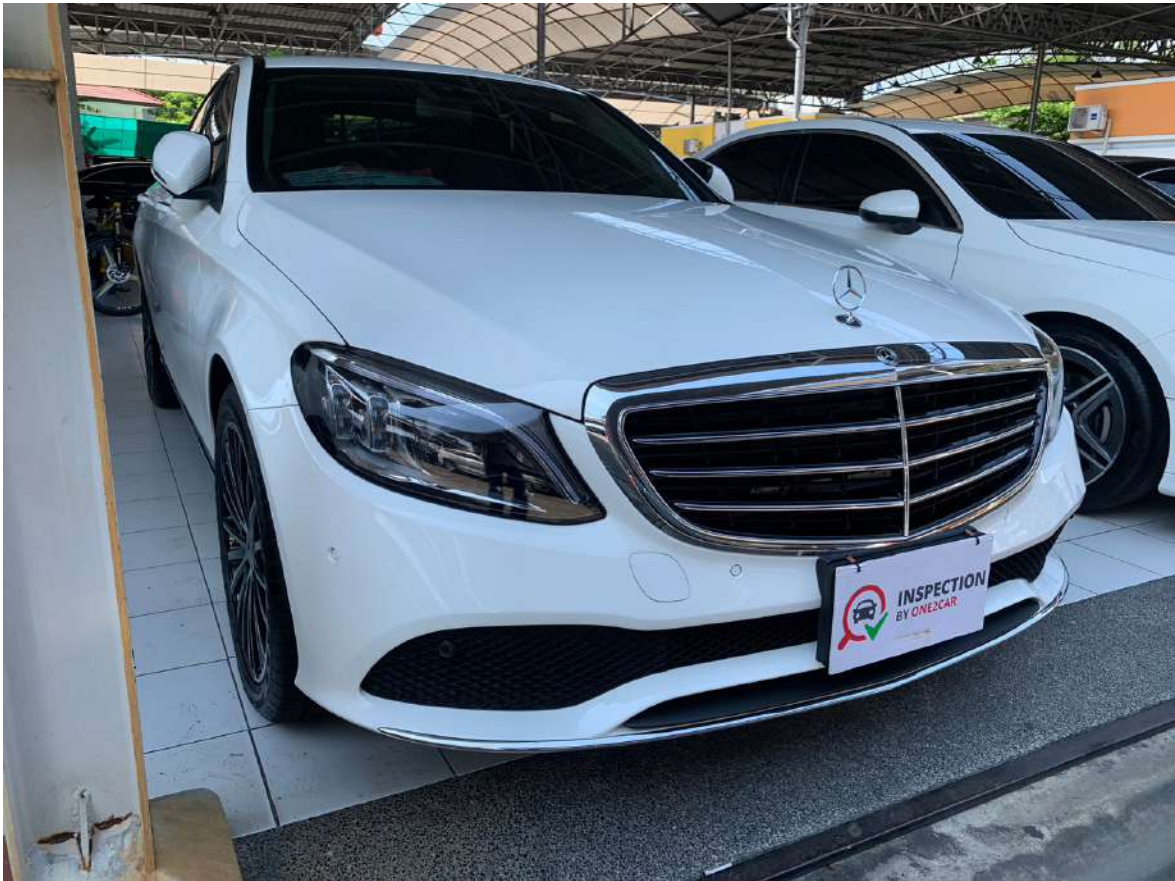
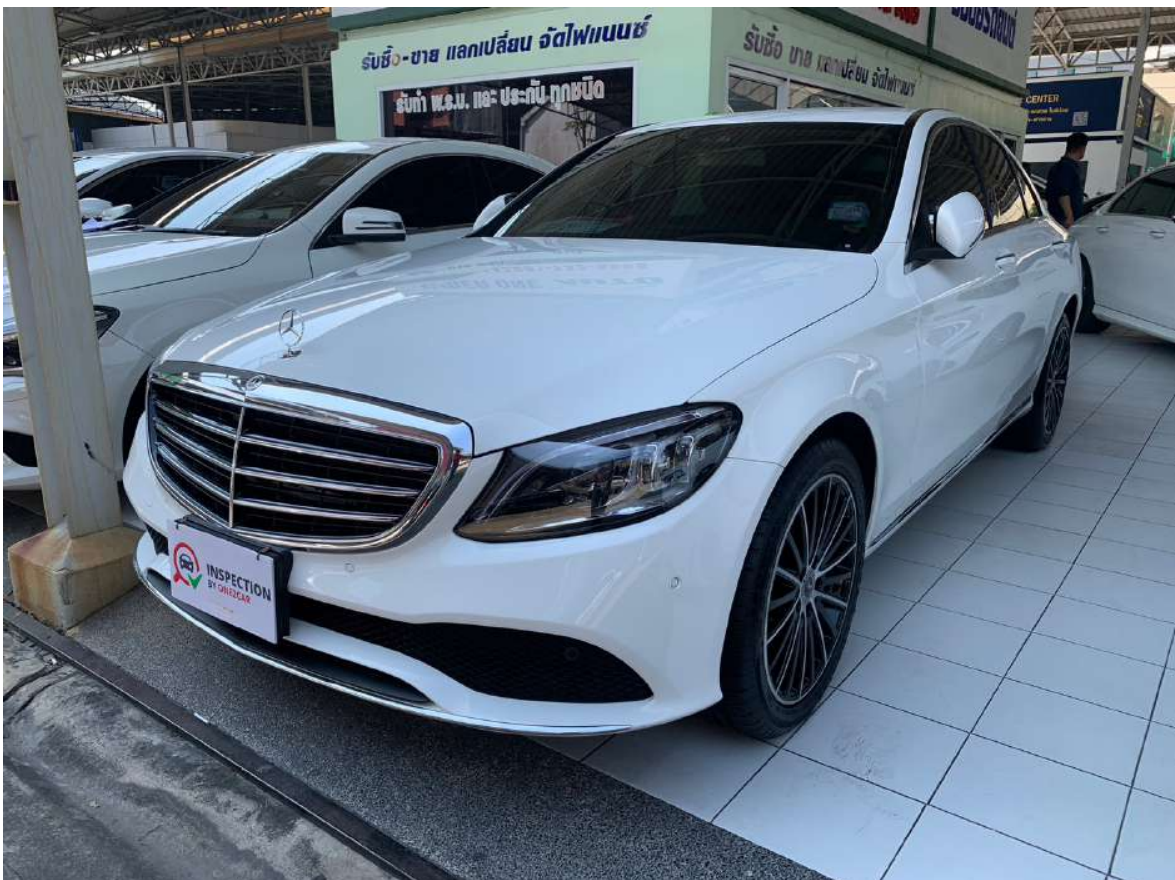
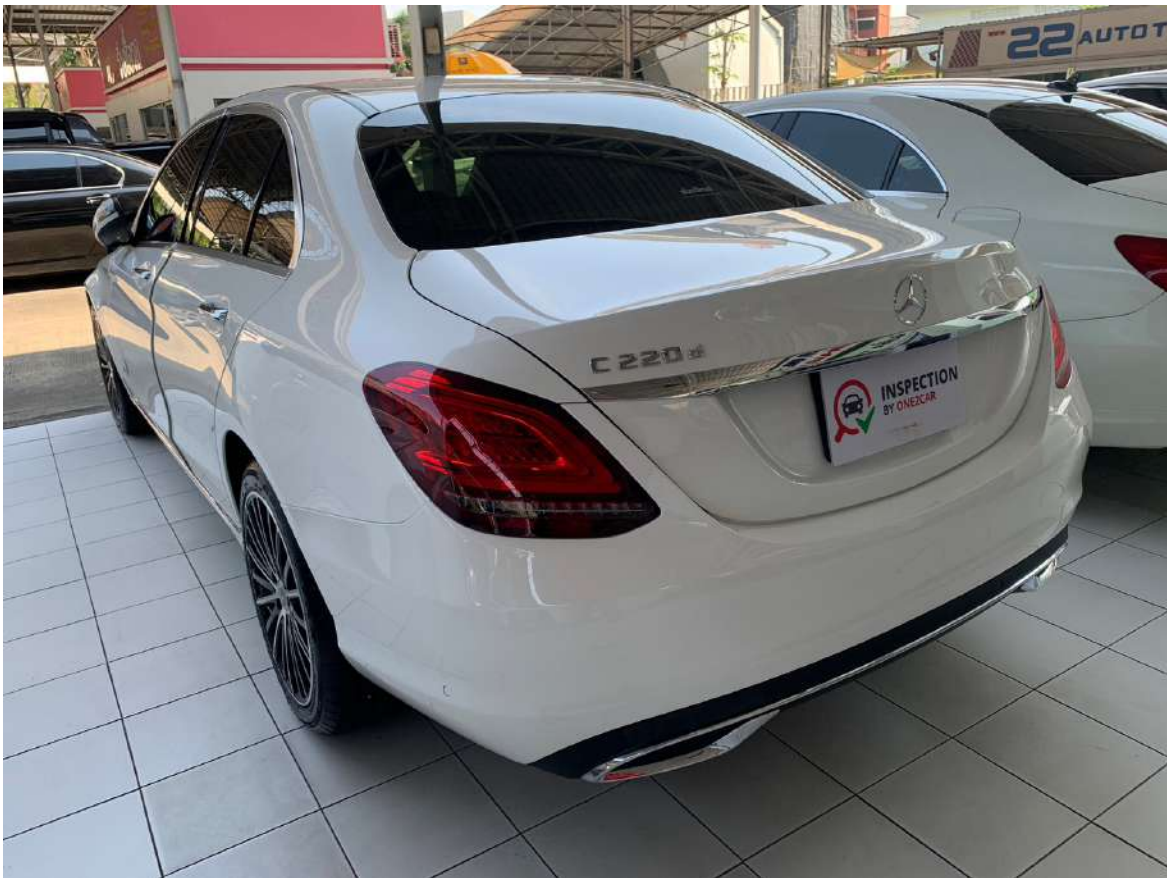
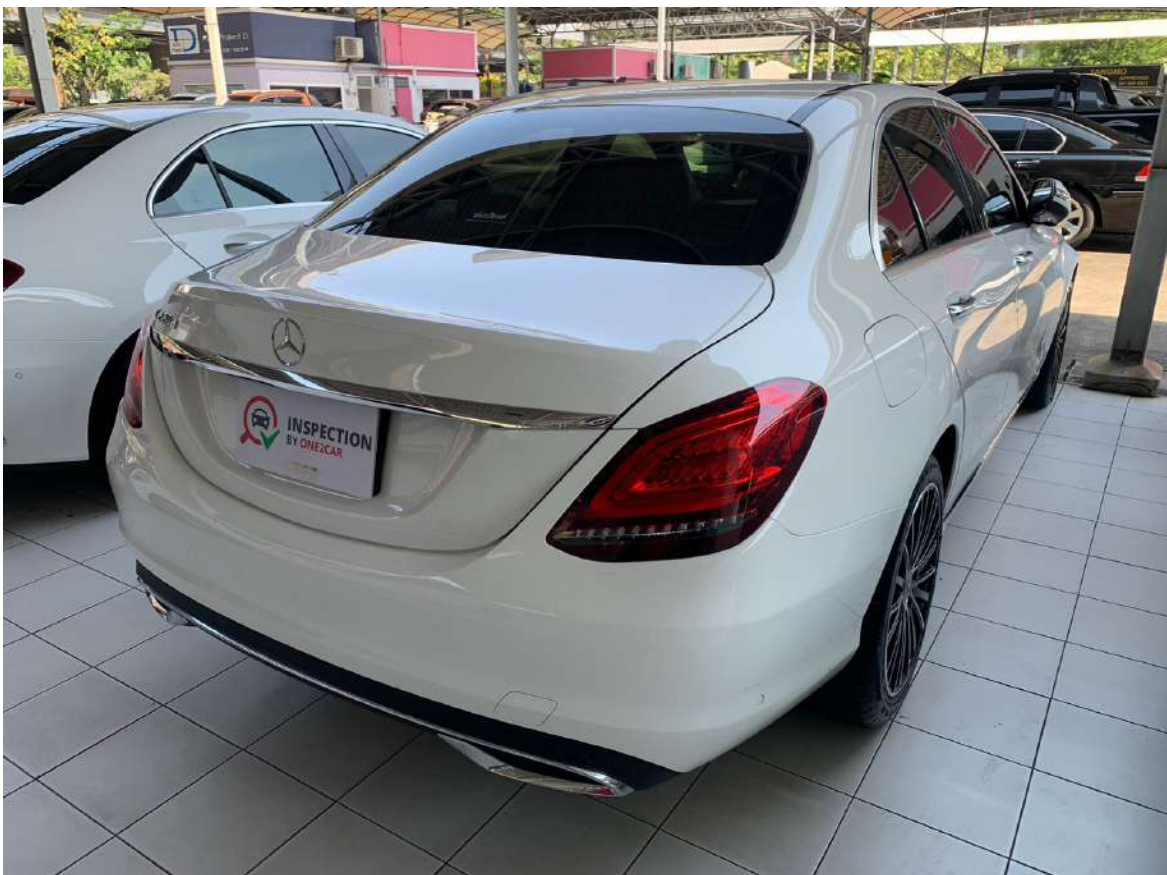
### ภาพภายนอก

ประเมินสภาพรวม: ผ่าน  
รายการที่รอการแก้ไข: ไม่พบรายการแก้ไข

- ✓ แผ่นเพลทเลขตัวถังมองเห็นได้ชัดเจน
- ✓ ชิ้นส่วนประกอบตัวถังรถ ผ่านการวัดค่าความหนาของสีแล้ว
- ✓ สีสันตรงตามเสาเอกสารจตทะเบียน

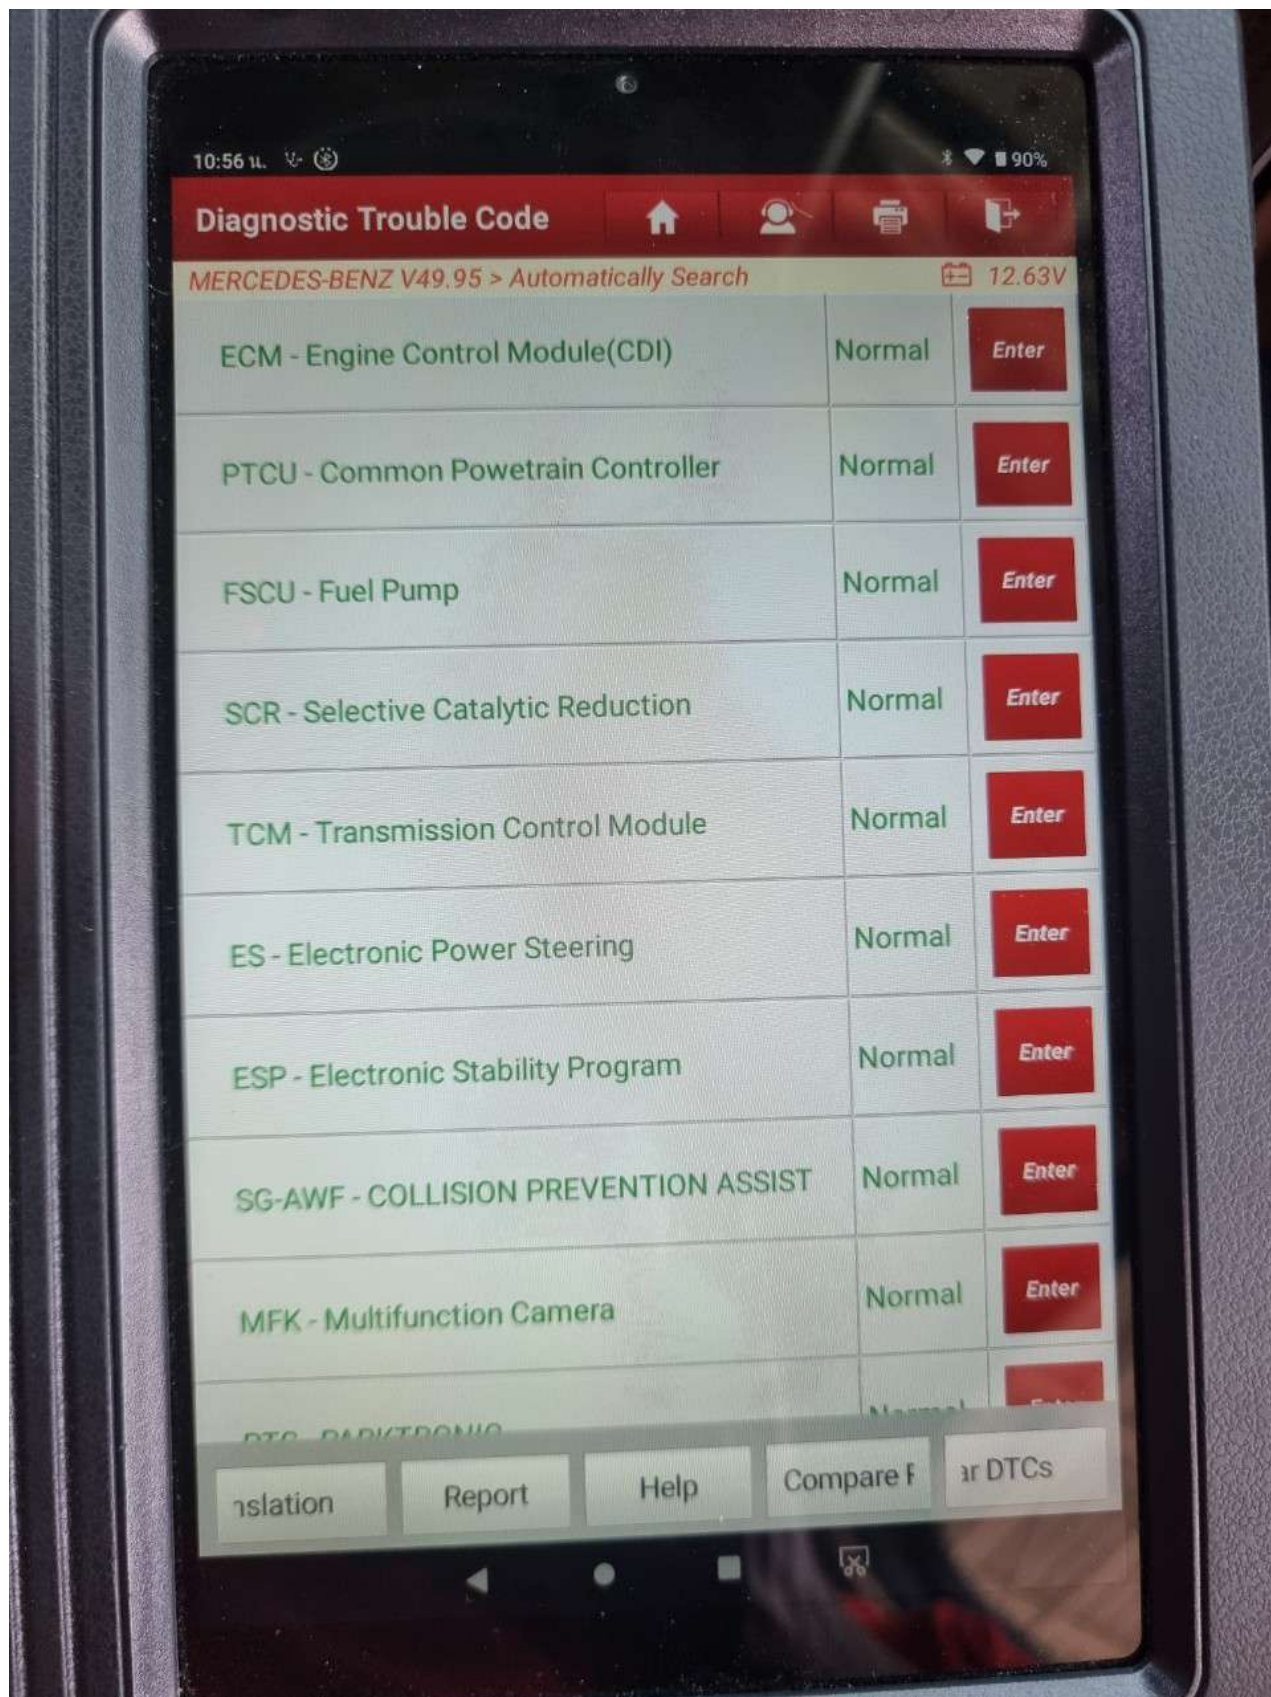
ภาพ OBD

1.5 การวินิจฉัยผ่านทาง OBD On-Board Diagnostics (OBD)

ดี (Good)
