Mitsubishi Pajero Sport 2.4 GT

INSPECTION
BY ONE2CAR

Vehicle Inspection Report

สรุปผลการตรวจสภาพรถ (Inspection Summary)

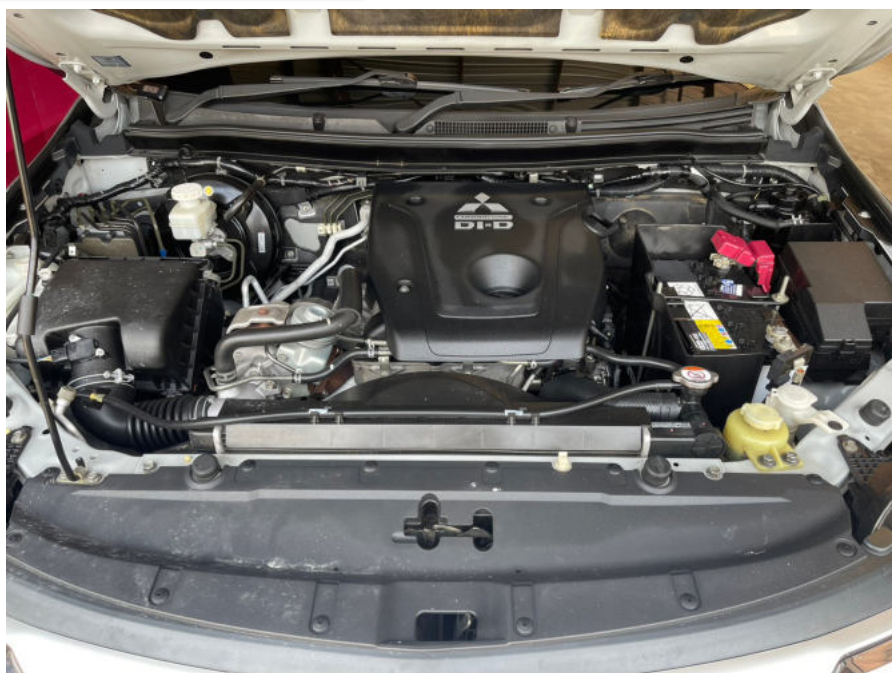
ภาพห้องเครื่อง

Voltage	12.78	V
Rating	660	CCA
Current	561	CCA
Internal resistance	4.98	mΩ
State of Charge	100	%
State of Health	72	%
Status	GOOD

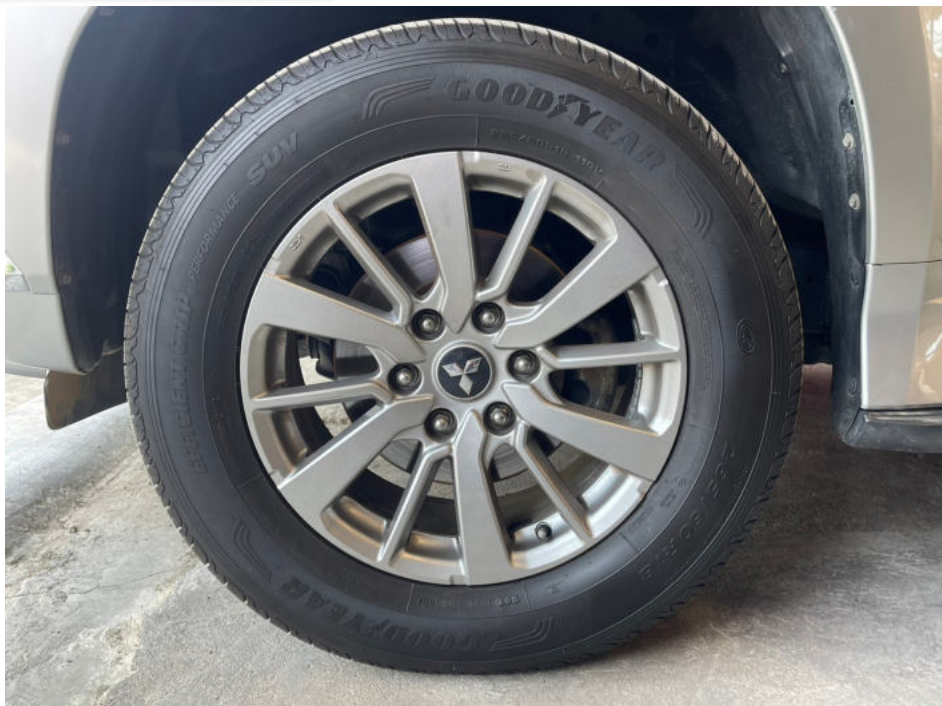
ขอบยาง ล้อ

08/22
