I024/0014-15

Mitsubishi Pajero Sport 2.4 GT

ชื่อลูกค้า (Customer Name) : ▾	วันที่ตรวจสอบ (Date of Inspection) :	วันจดทะเบียน (Regis Date)
บริษัท โตโยต้ามหานคร ยูสดี कार จำกัด	Jan 30, 2024	2017-04-28
หมายเลขเครื่องยนต์ (Engine No.) : ▾	หมายเลขตัวถัง [VIN] :	หมายเลขทะเบียน [No. Plate] :
4N15UAL9480	MMTGUKR10GH01****	6กณ48**
สภาพยาง (Week/Year) ▾	สีรถ (Color) :	ระยะการใช้งาน (Mileage) :
02/21	เทา	115957

# Vehicle Inspection Report สรุปผลการตรวจสภาพรถ (Inspection Summary)

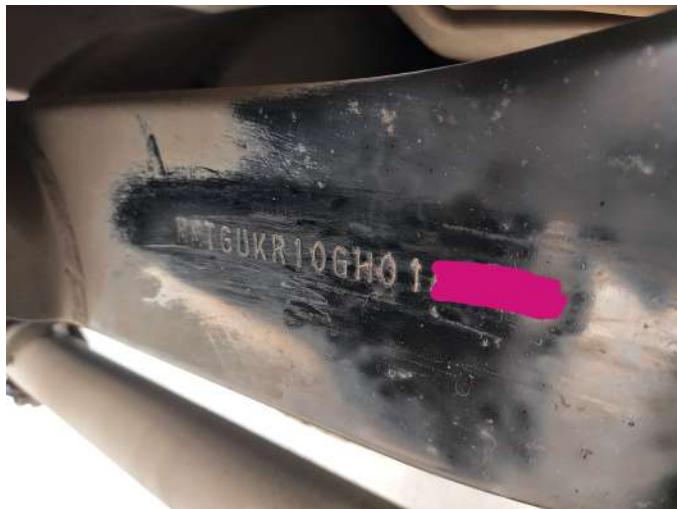
รูปเลขตัวถัง (VIN Picture): ▾

- ✓ แผ่นเพลทเลขตัวถังมองเห็นได้ชัดเจน
- ✓ ชิ้นส่วนประกอบตัวถังรถ ผ่านการวัดค่าความหนาของสีแล้ว
- ✓ สีสรถตรงตามเสาเอกสารจดทะเบียน

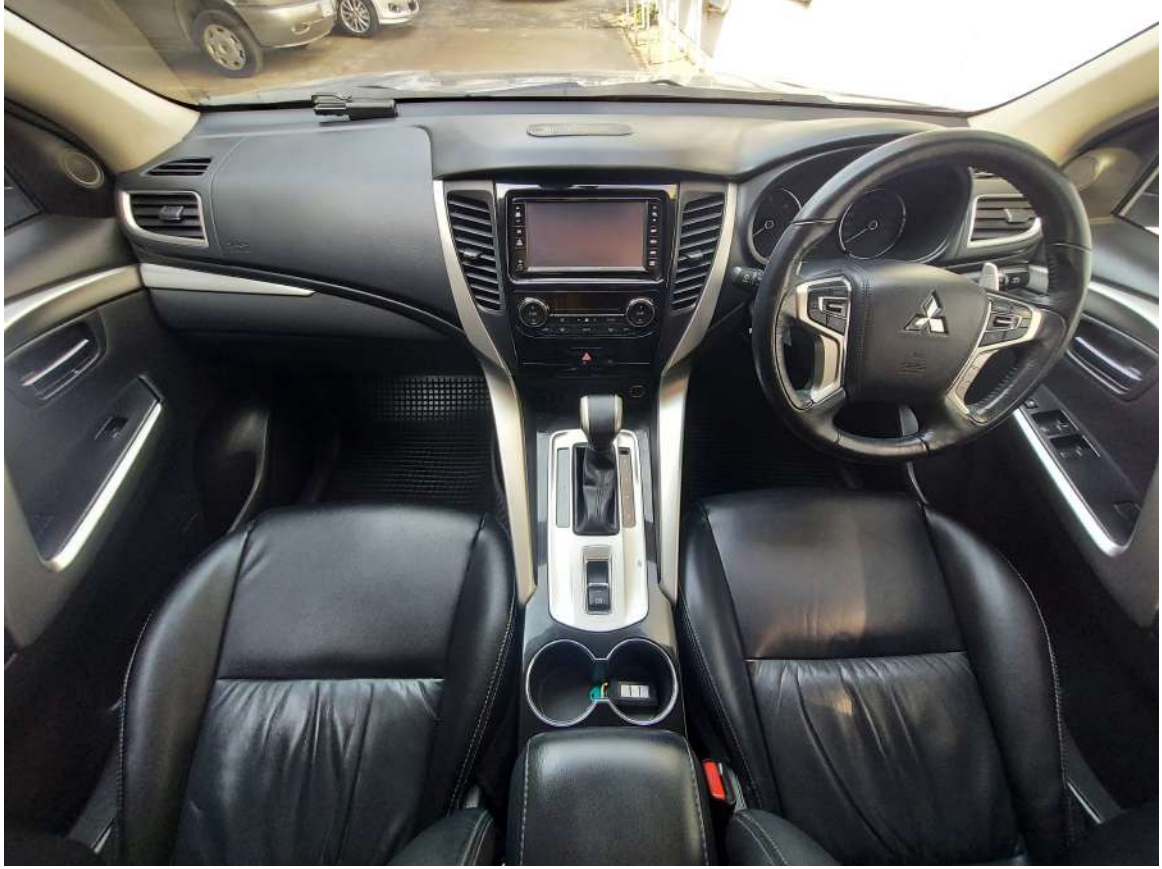
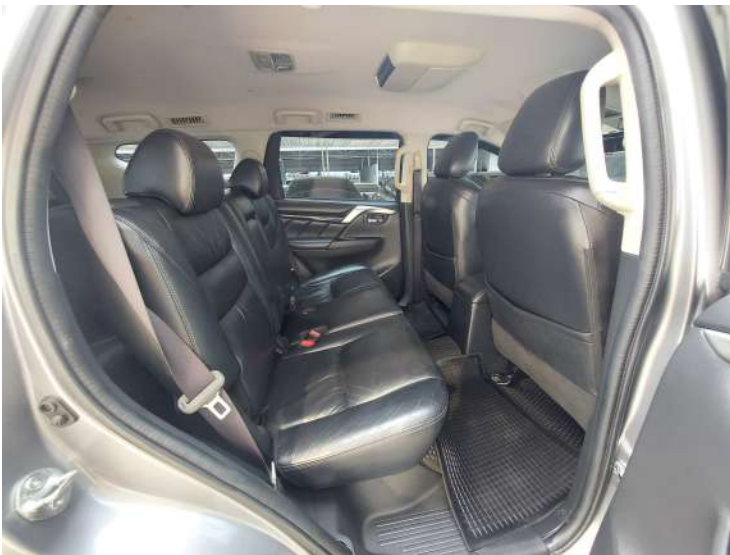
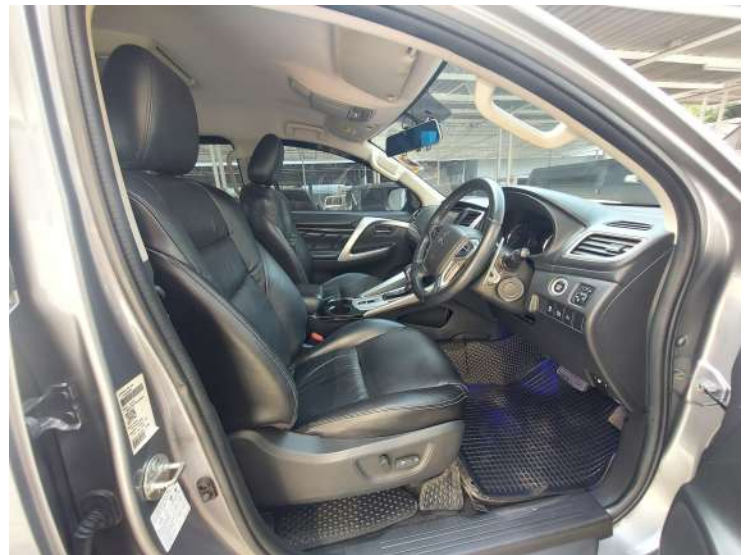
## ภาพภายใน

ประเมินสภาพรวม: ผ่าน  
อุปกรณ์หลัก/อุปกรณ์เสริมขณะขับที่:

- ✓ ระบบปรับอากาศ [ผ่าน]
- ✓ ไฟส่องสว่าง [ผ่าน]
- ✓ ไฟเลี้ยว/ไฟฉุกเฉิน [ผ่าน]
- ✓ หน้าปัดและมาตรวัด [ผ่าน]
- ✓ เข็มขัดนิรภัย [ผ่าน]
- ✓ แตร [ผ่าน]
- ✓ เครื่องเล่นเพลง [ผ่าน]
- ✓ ระบบปัดน้ำฝน [ผ่าน]
- ✓ เบาะนั่งยึดแน่น [ผ่าน]
- ✓ กระจกไฟฟ้า [ผ่าน]

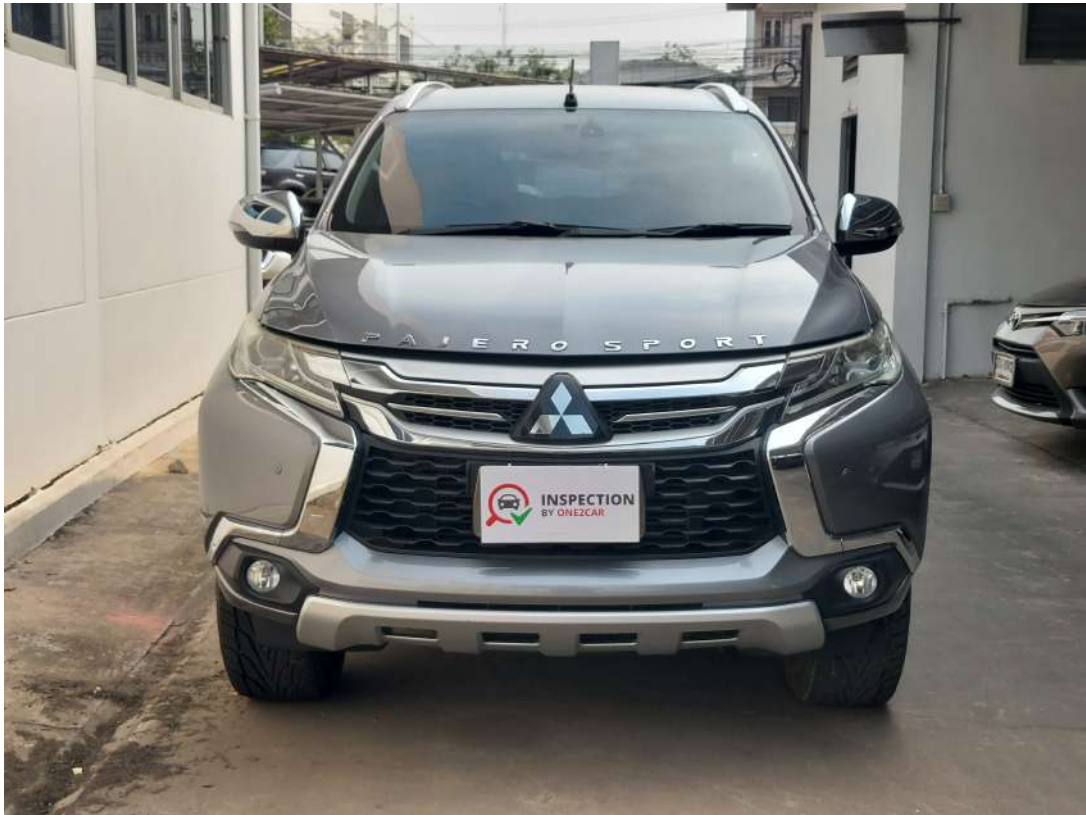
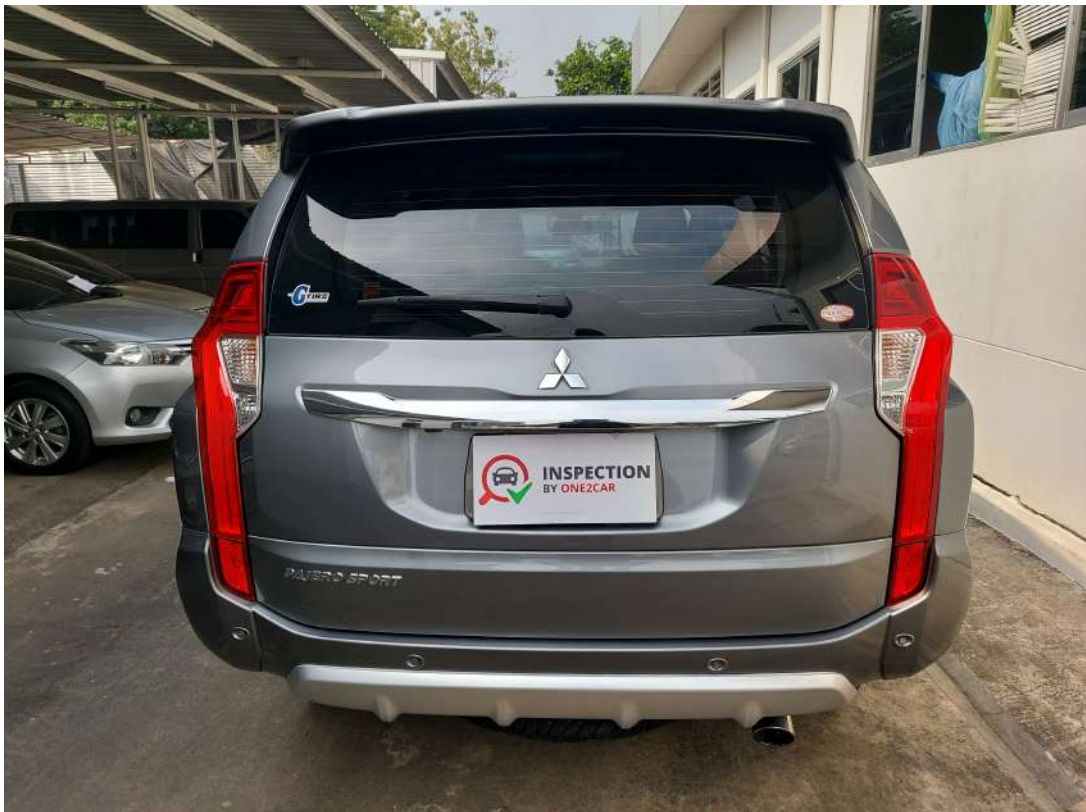
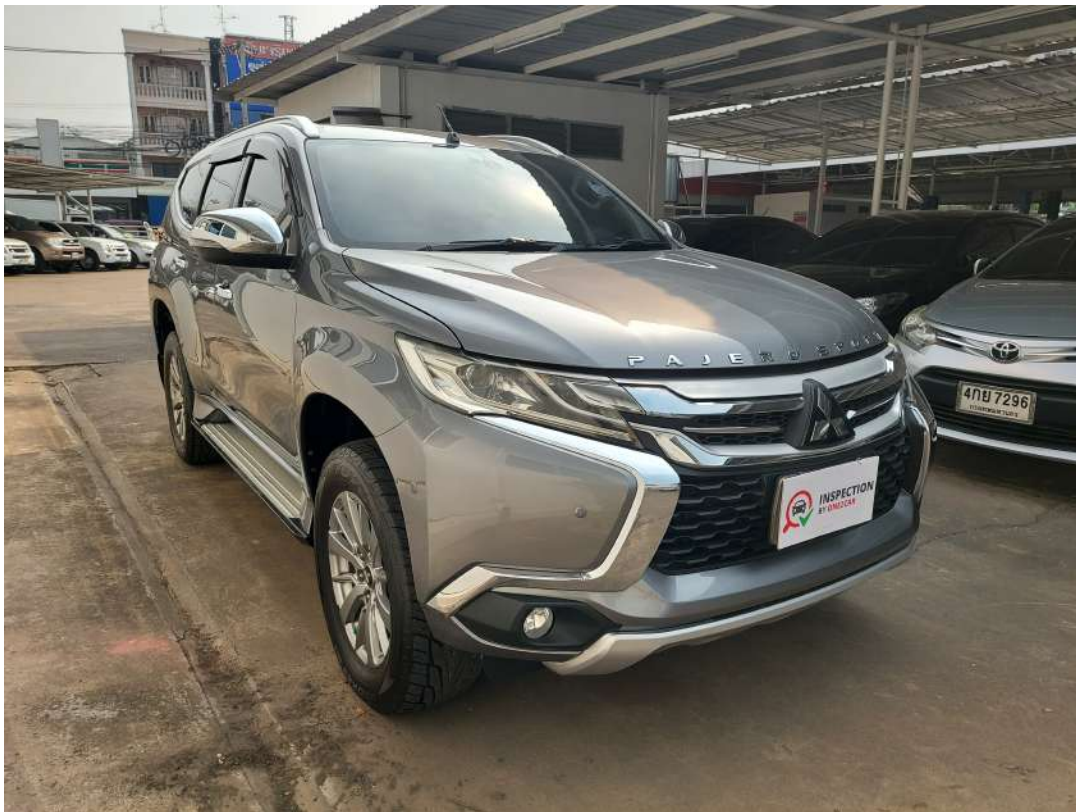
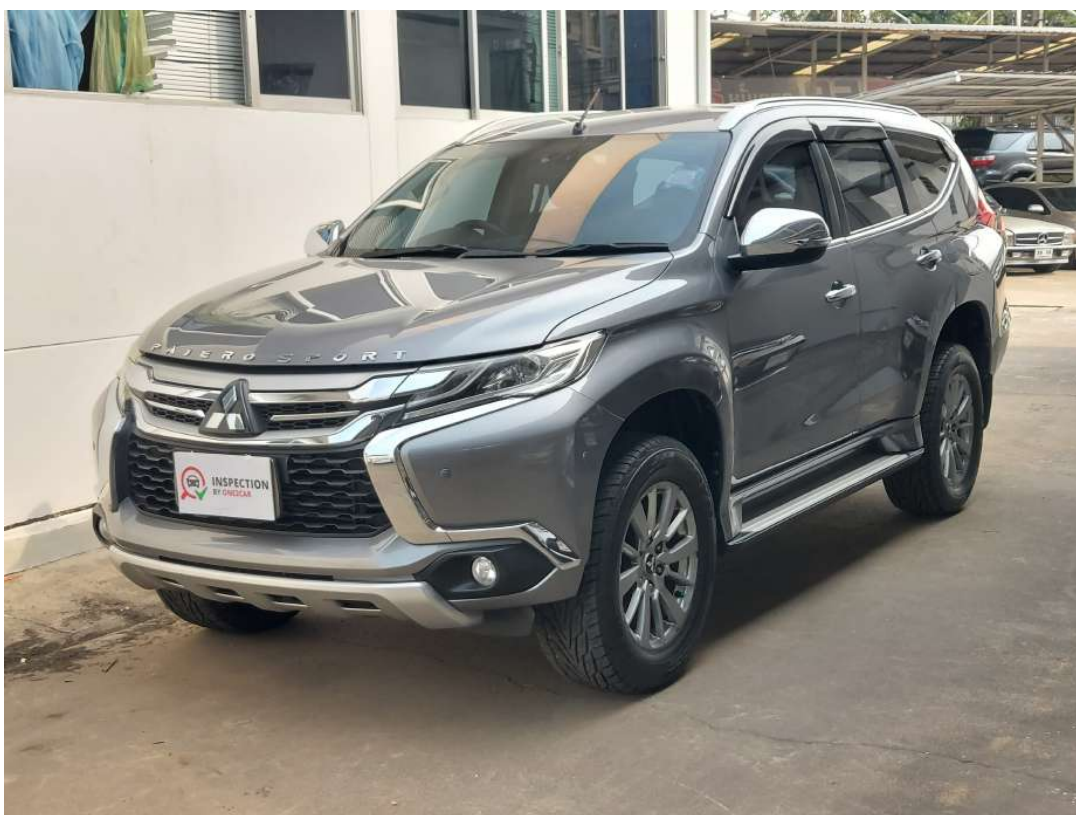
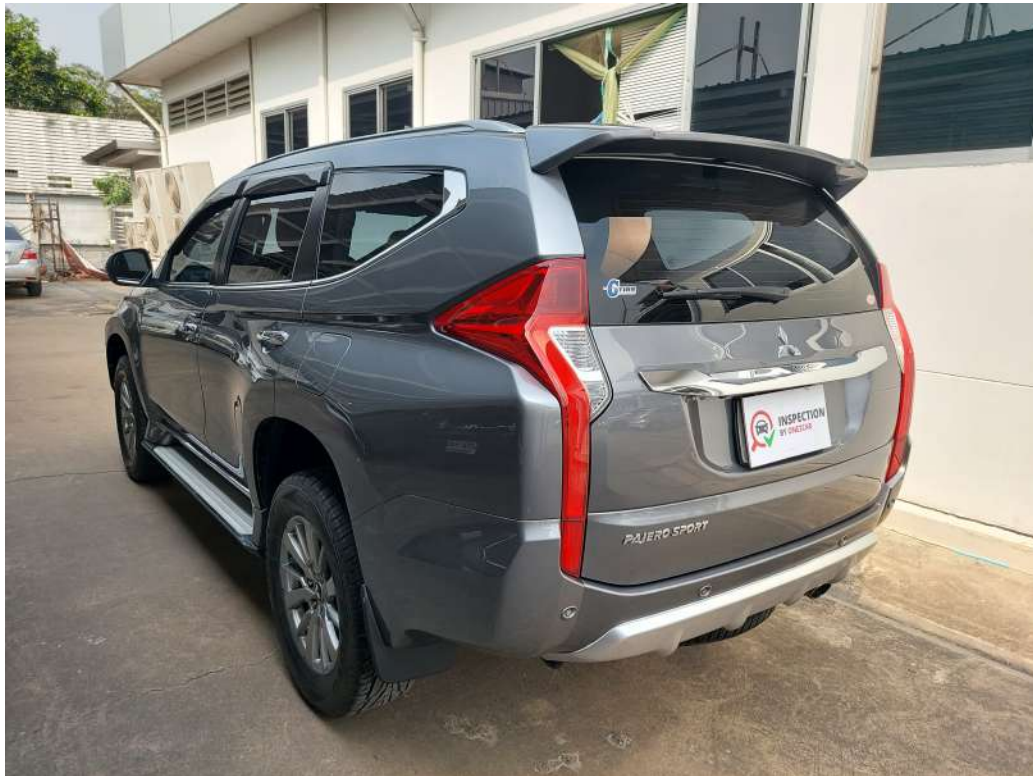
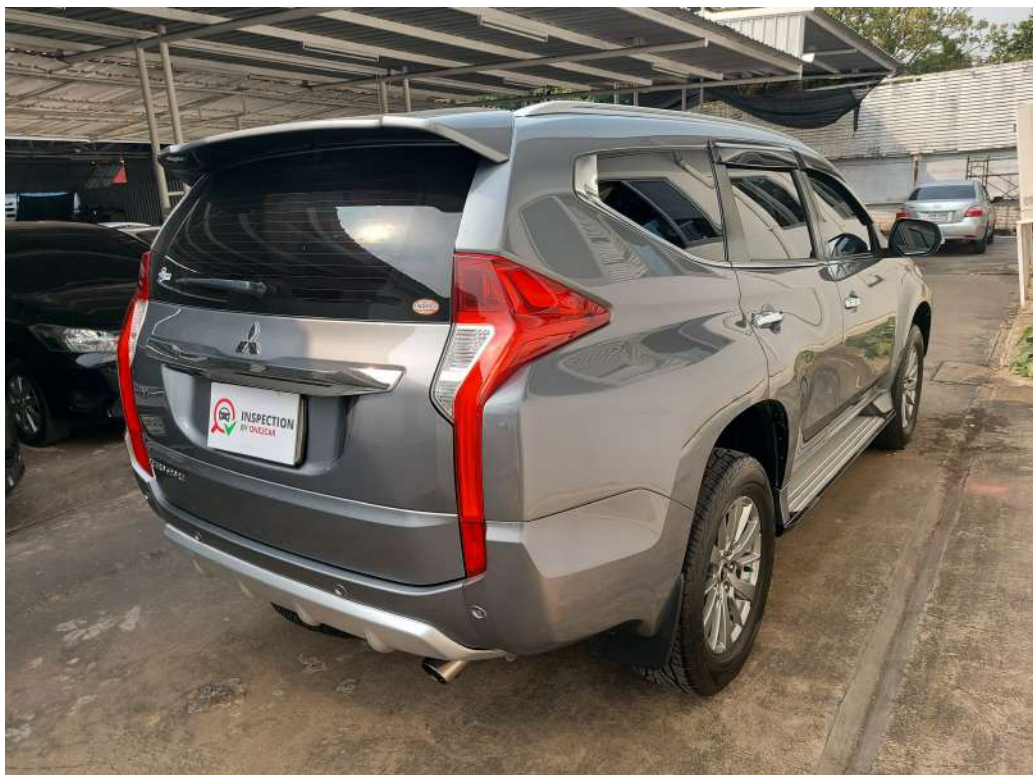
ภาพภายนอก

ประเมินสภาพรวม: ผ่าน  
รายการที่รอการแก้ไข: ไม่พบรายการแก้ไข  
ชิ้นส่วนประกอบตัวถังรถ

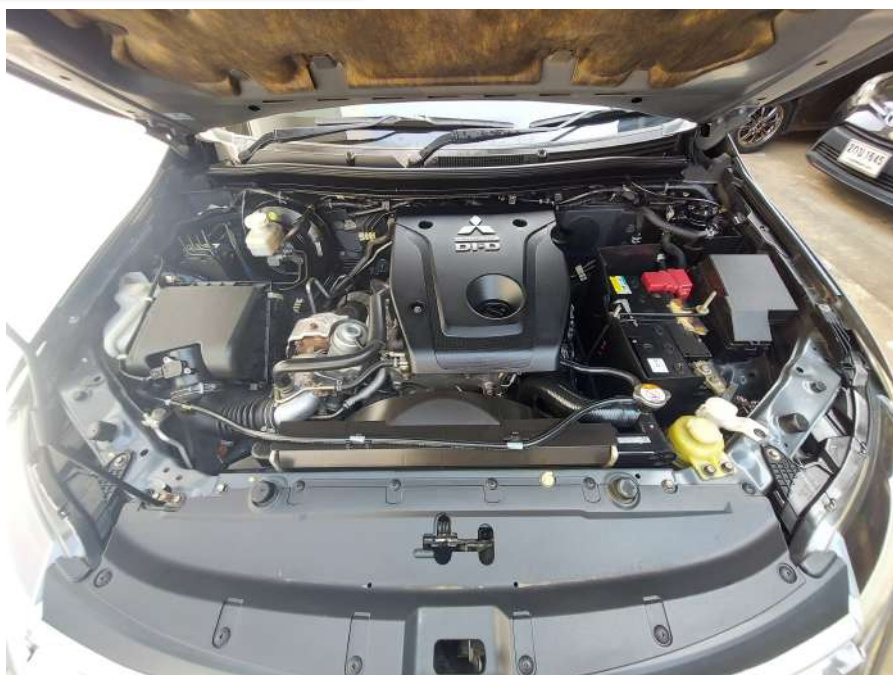
### ภาพห้องเครื่อง

- ✓ รอบเดินเบาของเครื่องยนต์ปกติ
- ✓ ไม่มีปัญหาการสตาร์ทเครื่อง
- ✓ ระบบระบายความร้อนเครื่องยนต์แสดงค่าปกติ
- ✓ ไม่เกิดเสียงจากชิ้นส่วนหรือสายพานหน้าห้องเครื่อง
- ✓ ระบบเบรคไม่มีรอยร้าวซึม
- ✓ เครื่องยนต์ไม่มีคราบ/รอยร้าวซึม

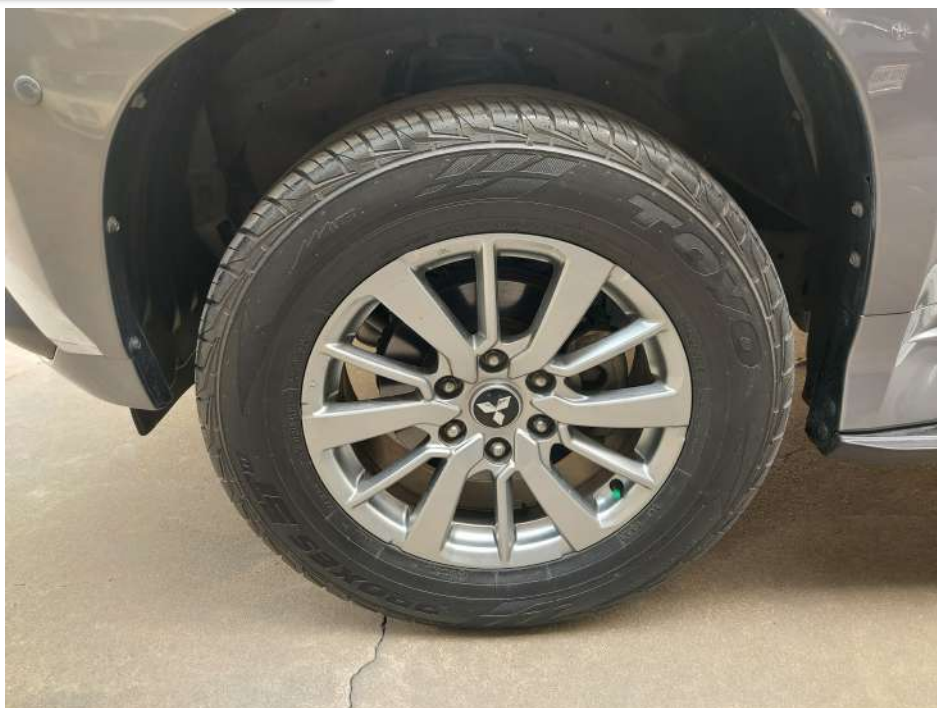
### ขอบยาง ล้อ

รายการตรวจ 8 รายการ	สถานะ
5.1 สภาพยางรถยนต์, สัปดาห์/ปี ผลัด Tires Appearance, Year	ดี (Good)
5.2 สภาพล้อ, ฝาครอบล้อ Wheel Rims Appearance	ดี (Good)
5.3 ล้อและยางอะไหล่ Spare Tire & Rim	ดี (Good)
5.4 คาลิเปอร์เบรก และท่อน้ำมัน Brake Hose Callipers & Pipes	ดี (Good)
5.5 ผ้าดิสเบรก (หน้า/หลัง) Brake Pads (Front/Rear)	ดี (Good)
5.6 จานดิสเบรก (หน้า/หลัง) Brake Discs (Front/Rear)	ดี (Good)
5.7 ทรัมเบรกล้อหลัง Brakes and Drums any No Leakage	ดี (Good)
5.8 การทำงานของเบรกมือ Park Brake function	ดี (Good)

02/21

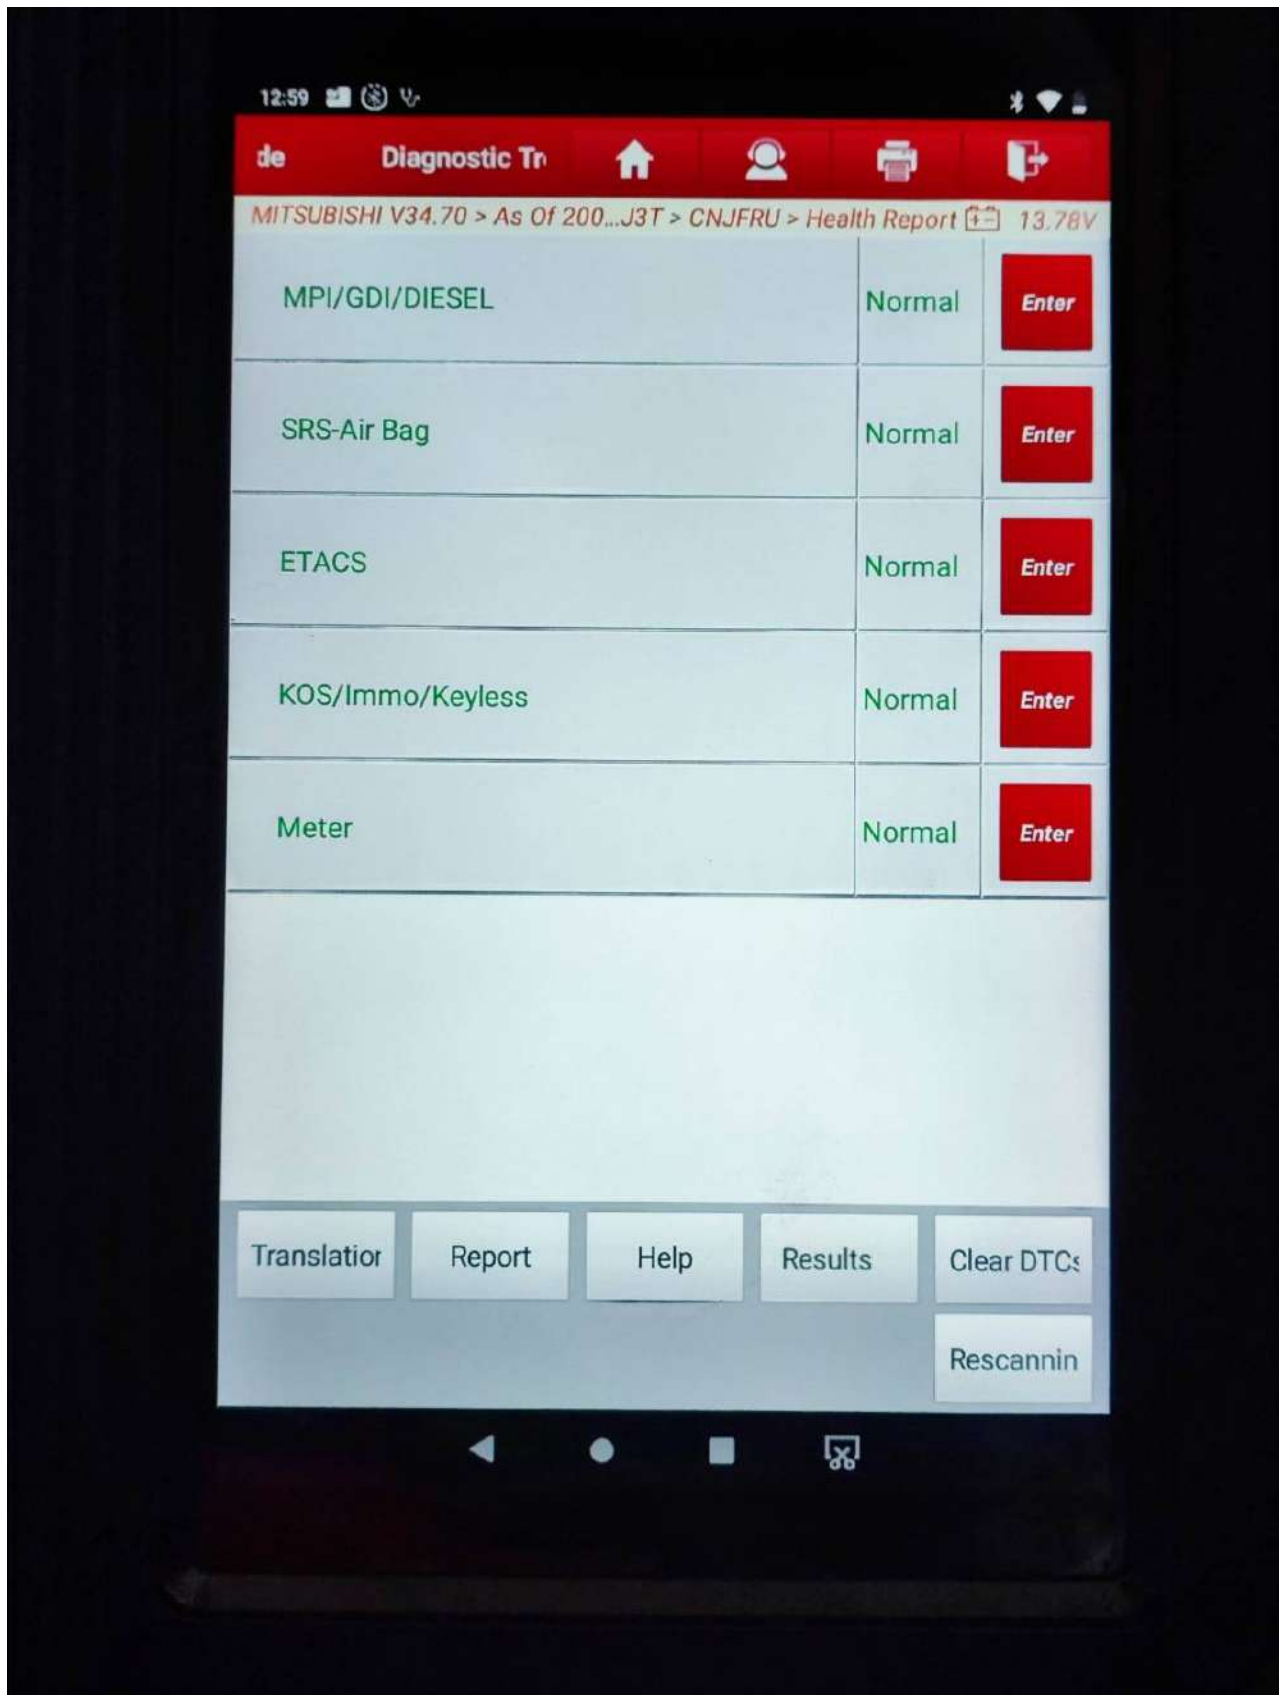
ภาพ OBD

2.17 ตรวจจับพฤติกรรมรถชน, ความเร็ว และเครื่องยนต์  
OBD II On-Board Diagnostics (OBD)
