I022/0001-98

Toyota Corolla Altis 1.8 E

INSPECTION
BY ONE2CAR

Vehicle Inspection Report สรุปผลการตรวจสภาพรถ (Inspection Summary)

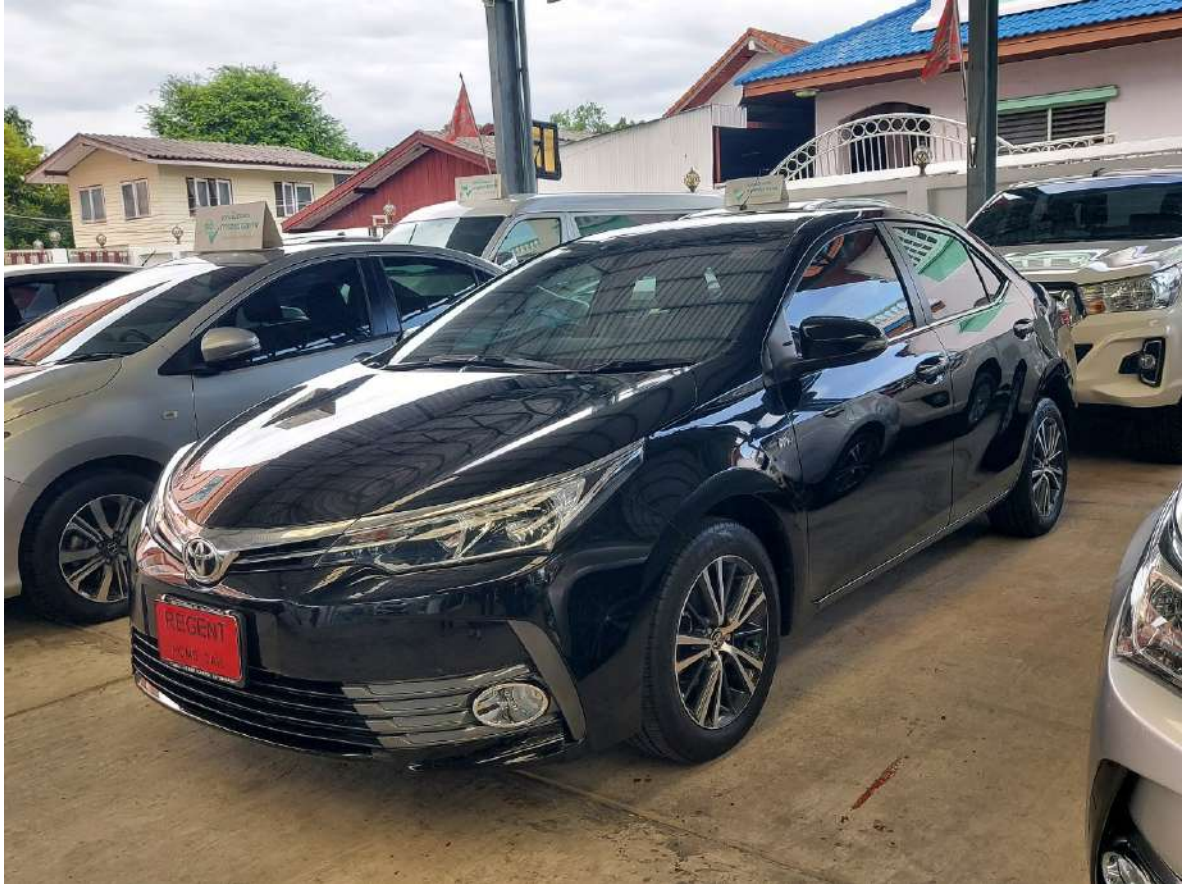
vehicle picture ▾

"ประวัติหรือร่องรอยการแก้ไข: ไม่พบรายการแก้ไขโครงสร้าง
รายการที่รื้อการแก้ไข: ไม่พบรายการที่รื้อการแก้ไขโครงสร้าง
"จุดสำคัญถึงโครงสร้างหลัก:
✓ ตัวรถและเสาเอกสารจตทะเบียนตรงกัน
✓ ไม่พบความเสียหายจากอุบัติเหตุใหญ่/หนัก
✓ ไม่พบความเสียหายจากไฟไหม้
✓ ไม่พบความเสียหายจากน้ำท่วม/น้ำซัง"
"เครื่องยนต์และระบบขับเคลื่อน:
✓ รอบเดินเบาของเครื่องยนต์ปกติ
✓ ไม่มีปัญหาการสตาร์ทเครื่อง
✓ ระบบระบายความร้อนเครื่องยนต์แสดงค่าปกติ
✓ ไม่เกิดเสียงจากชิ้นส่วนหรือสายพานหน้าห้องเครื่อง
✓ ระบบเบรคไม่มีรอยร้าวซึม
✓ เครื่องยนต์ไม่มีคราบ/รอยร้าวซึม"

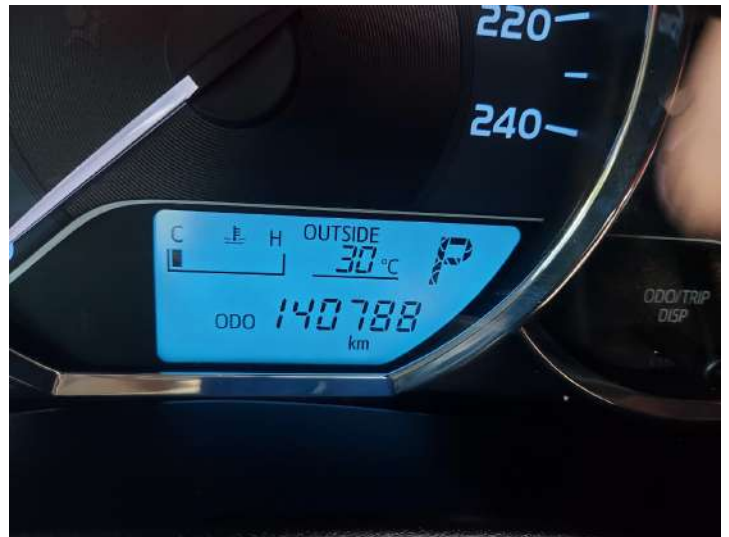
รูปเลขไมล์ (Mileage Picture) : ▾

140788

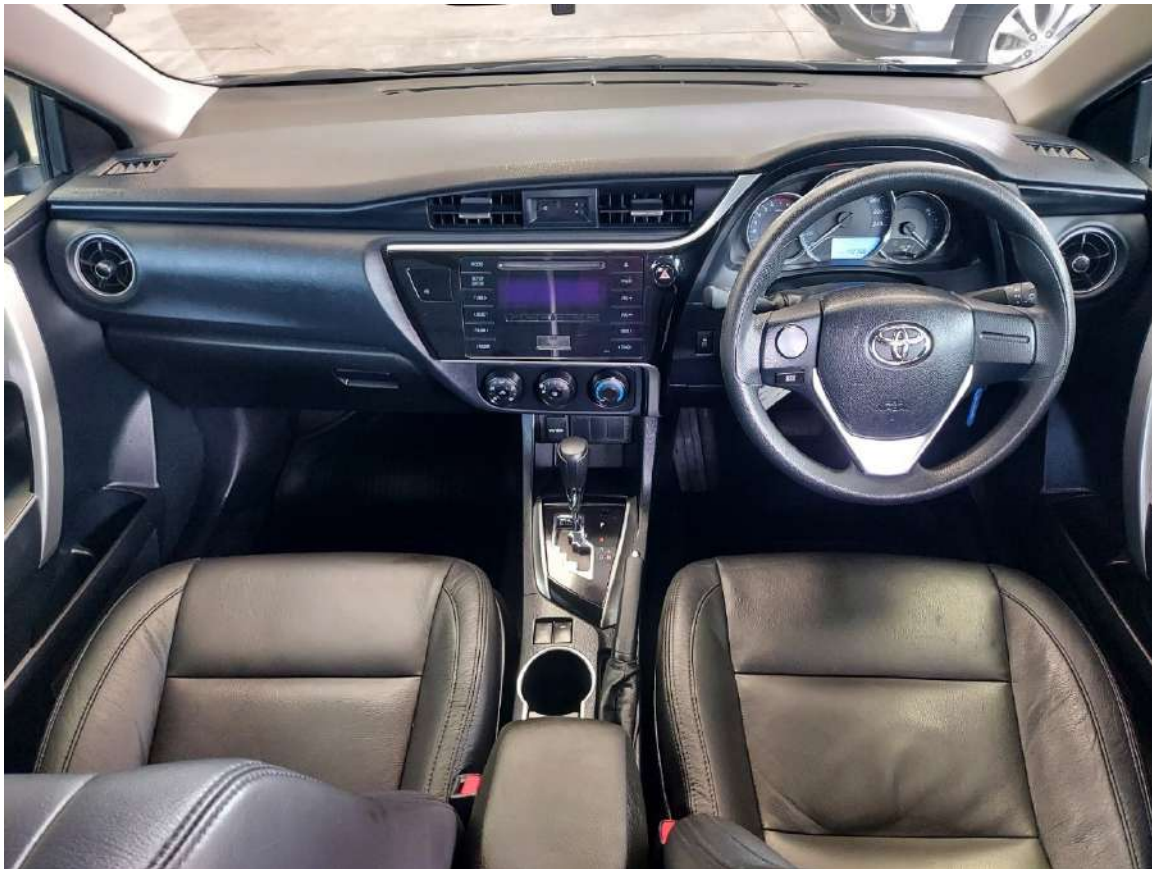
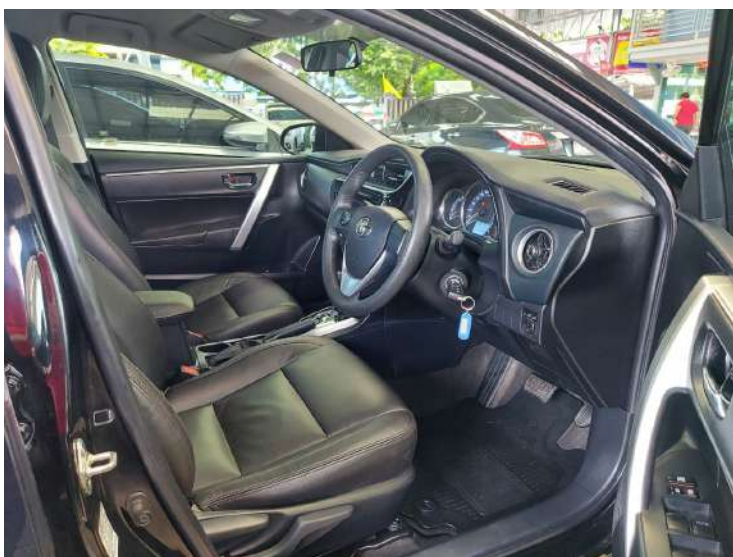
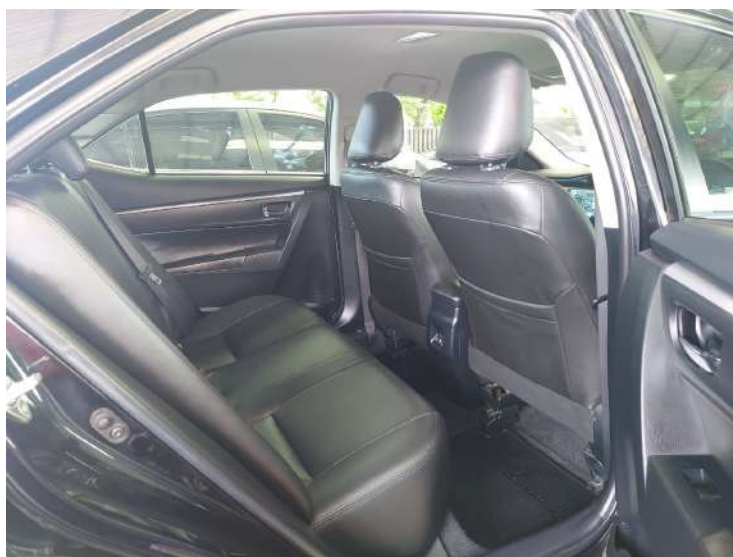
ภาพภายใน

"ประเมินสภาพรวม: ผ่าน
"อุปกรณ์หลัก/อุปกรณ์เสริมขณะขับที่:
✓ ระบบปรับอากาศ [ผ่าน]
✓ ไฟส่องสว่าง [ผ่าน]
✓ ไฟเลี้ยว/ไฟฉุกเฉิน [ผ่าน]
✓ หน้าปัดและมาตรวัด [ผ่าน]
✓ เข็มชี้ดนิรภัย [ผ่าน]
✓ แตร [ผ่าน]
✓ เครื่องเล่นเพลง [ผ่าน]
✓ ระบบปัดน้ำฝน [ผ่าน]
✓ เบาะนั่งยึดแน่น [ผ่าน]
✓ กระจกไฟฟ้า [ผ่าน]"

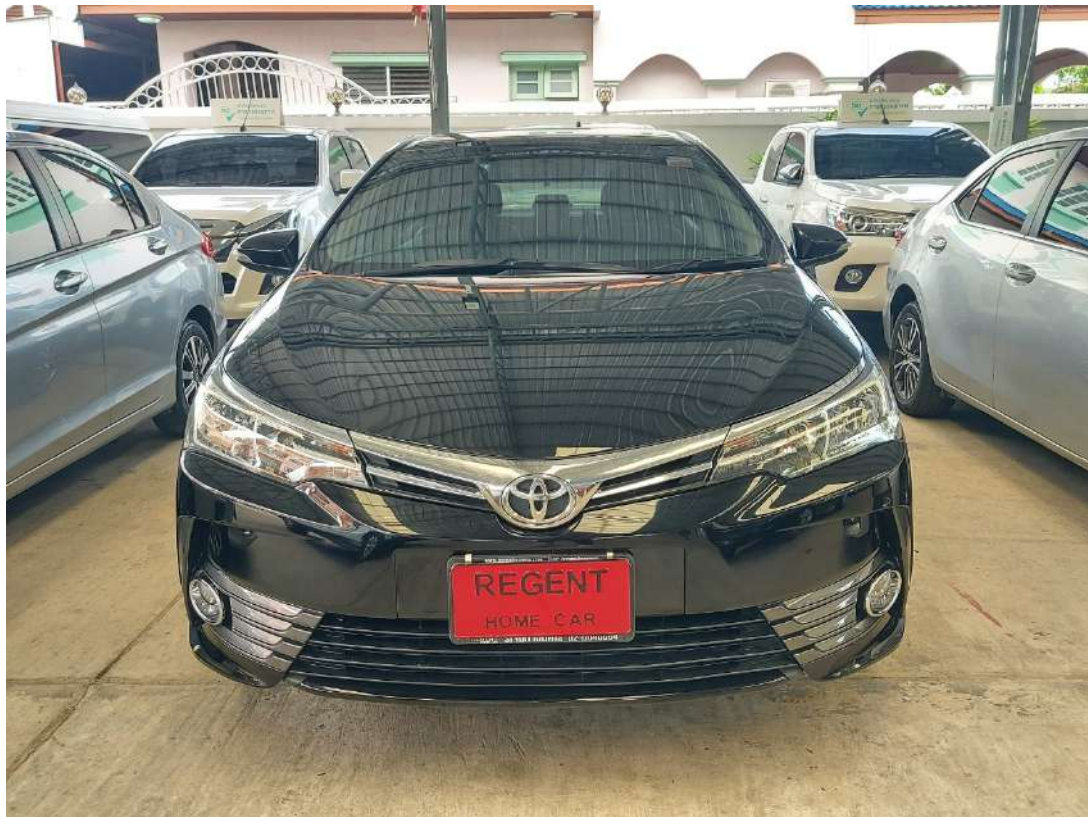
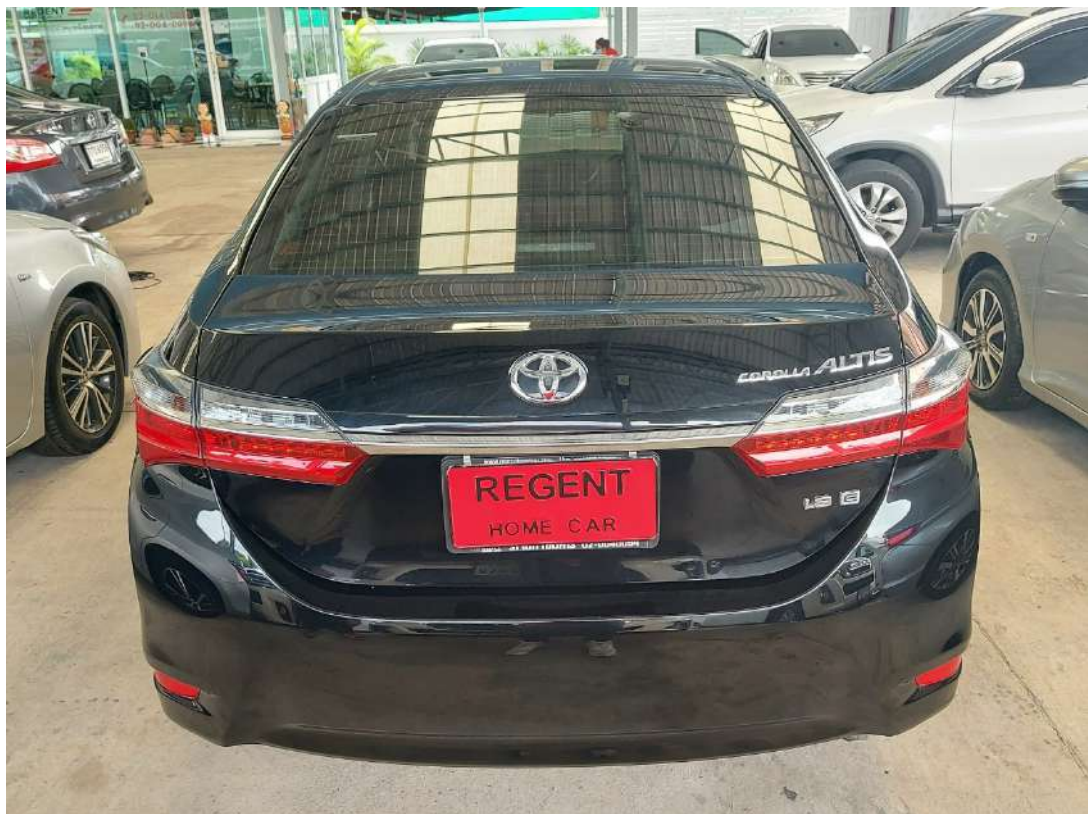
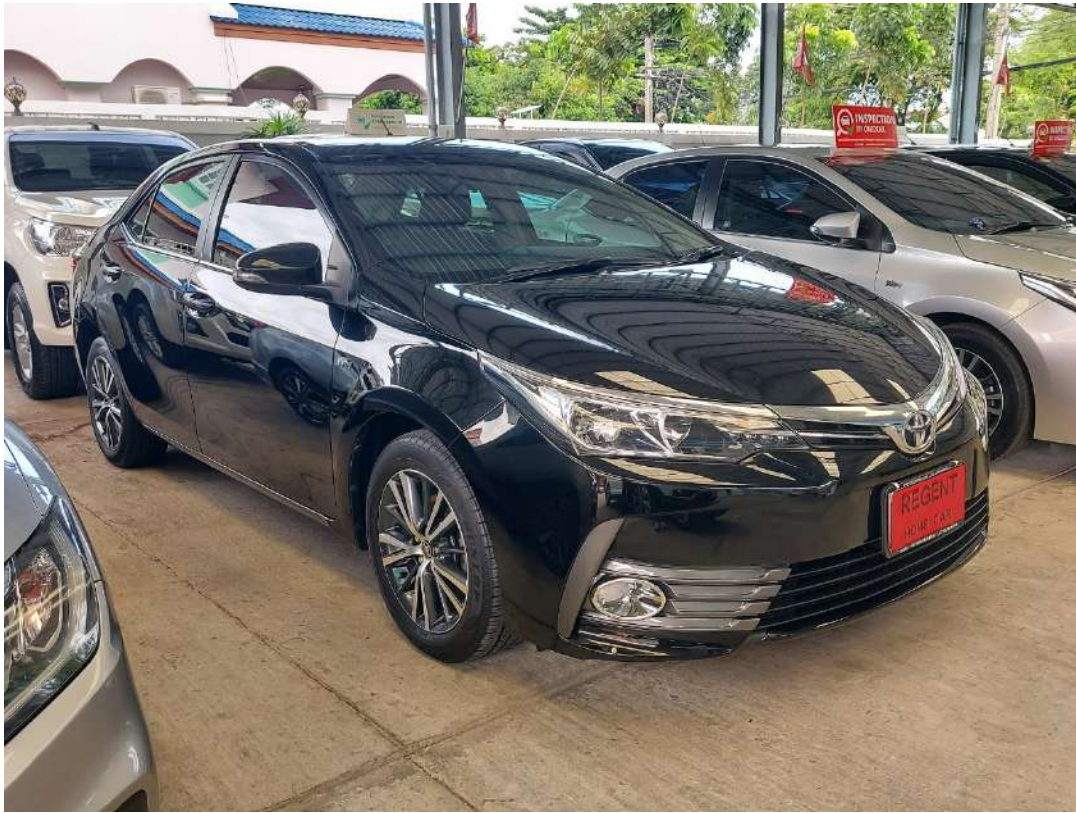
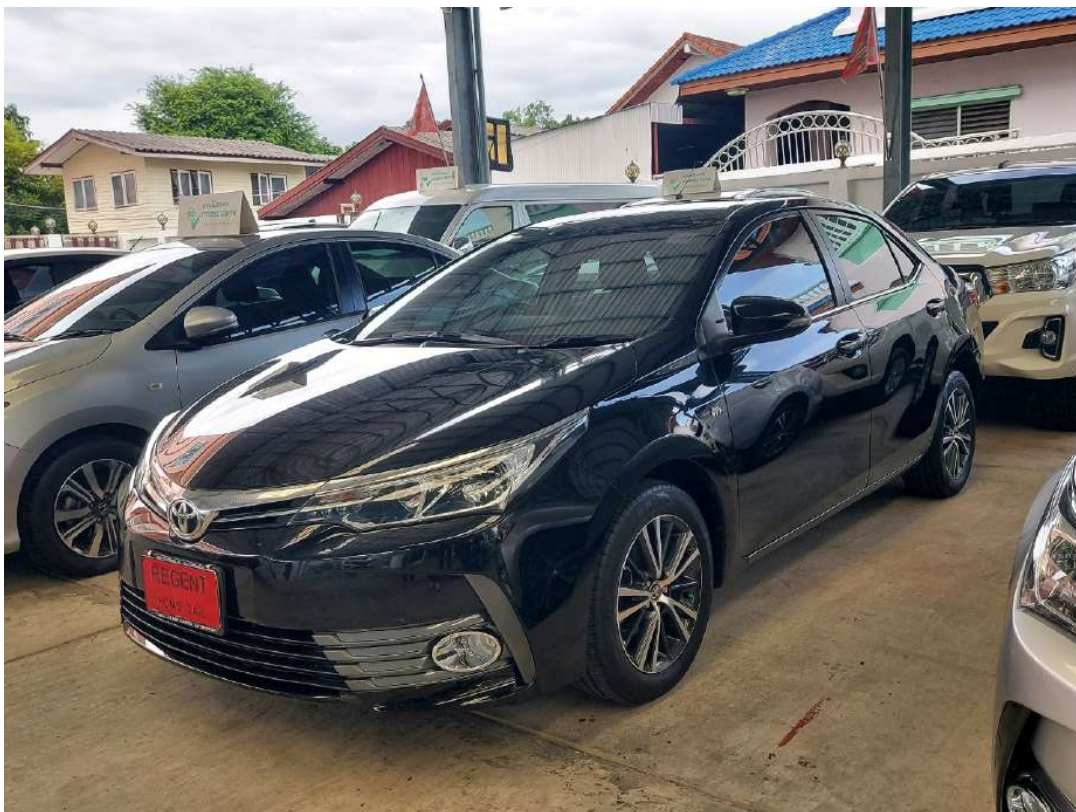
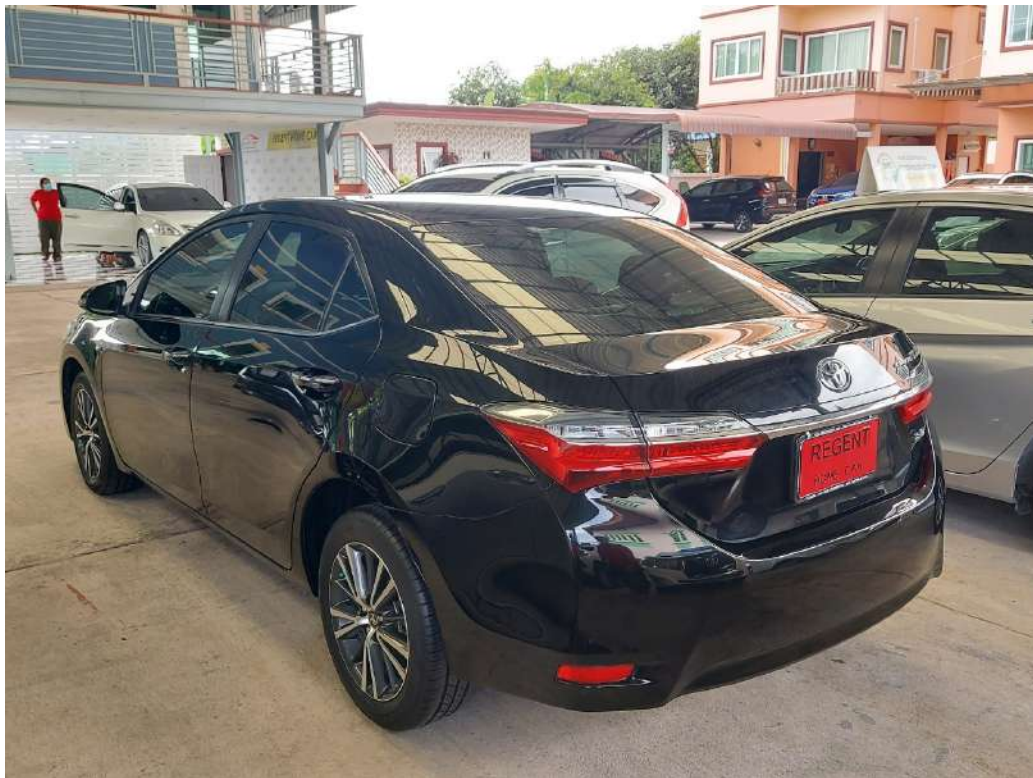
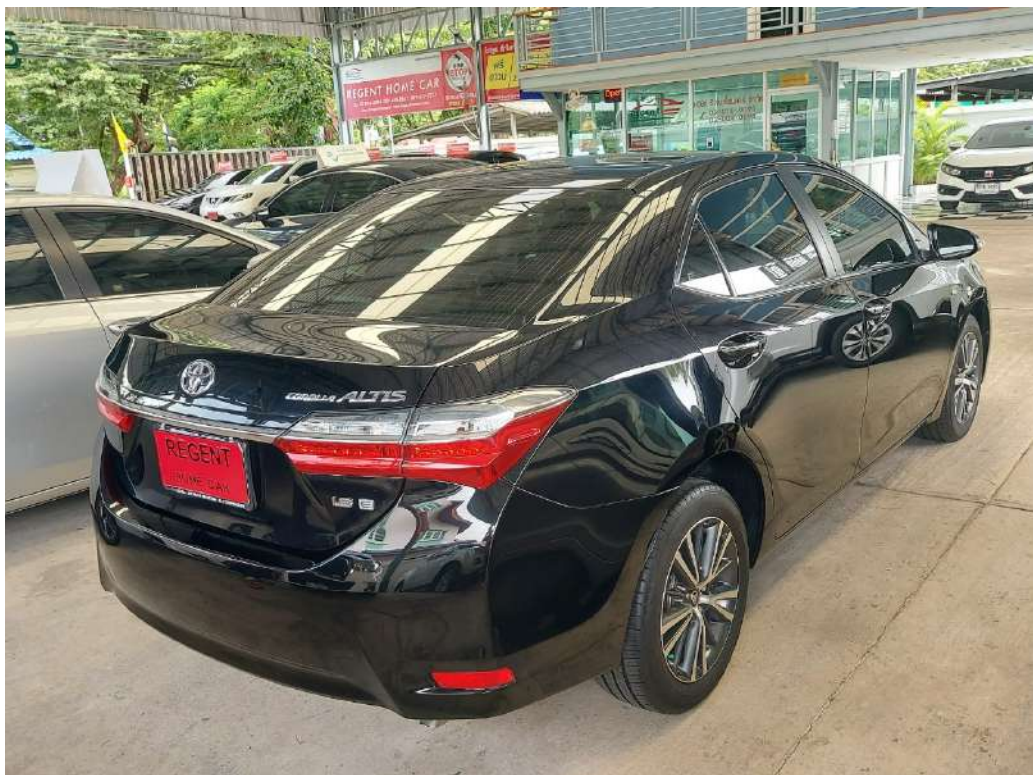
ภาพภายนอก

"ประเมินสภาพรวม: ผ่าน
"รายการที่รื้อการแก้ไข: ไม่พบรายการแก้ไข
ชิ้นส่วนประกอบตัวถังรถ
✓ แผ่นเพลทเลขตัวถังมองเห็นได้ชัดเจน
✓ ชิ้นส่วนประกอบตัวถังรถ ผ่านการวัดค่าความหนาของสีแล้ว
✓ สีรถตรงตามเสาเอกสารจตทะเบียน"

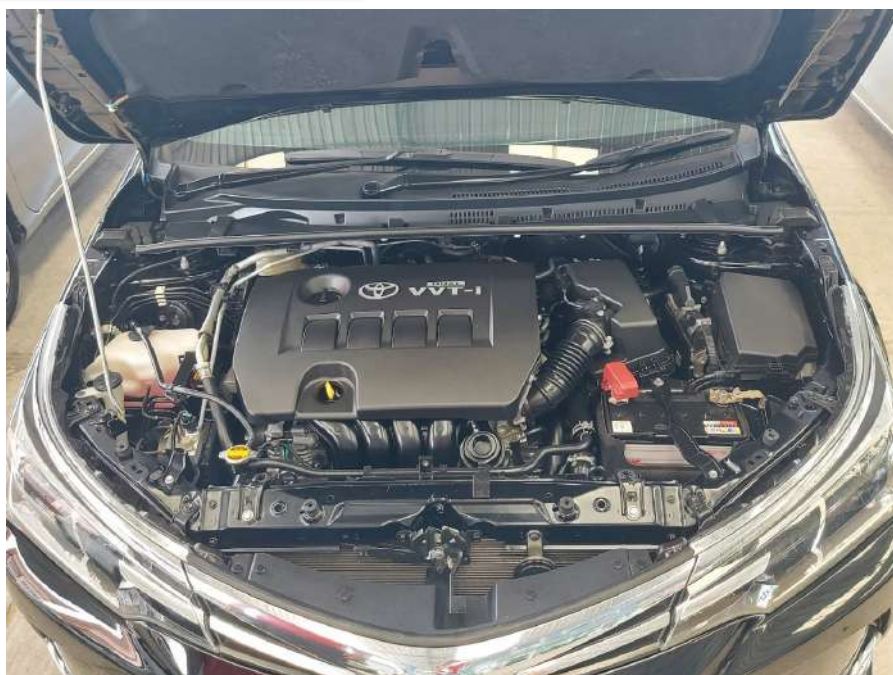
ภาพห้องเครื่อง

Voltage	12.88	V
Rating	450	CCA
Current	387	CCA
Internal resistance	7	mΩ
State of Charge	100	%
State of Health	70	%
Status	GOOD

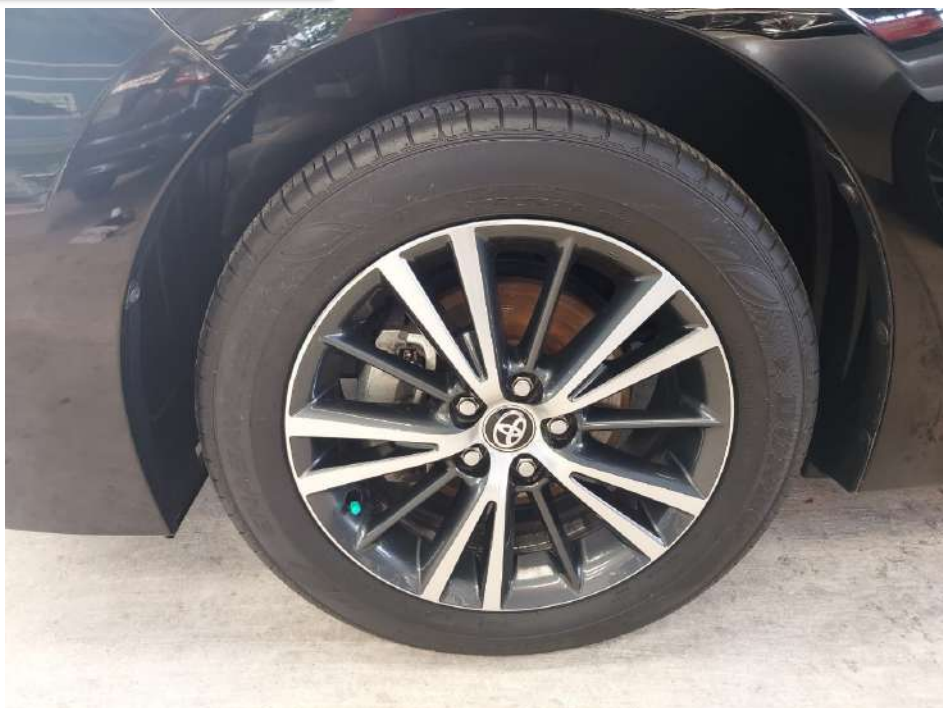
ขอบยาง ล้อ

46/21

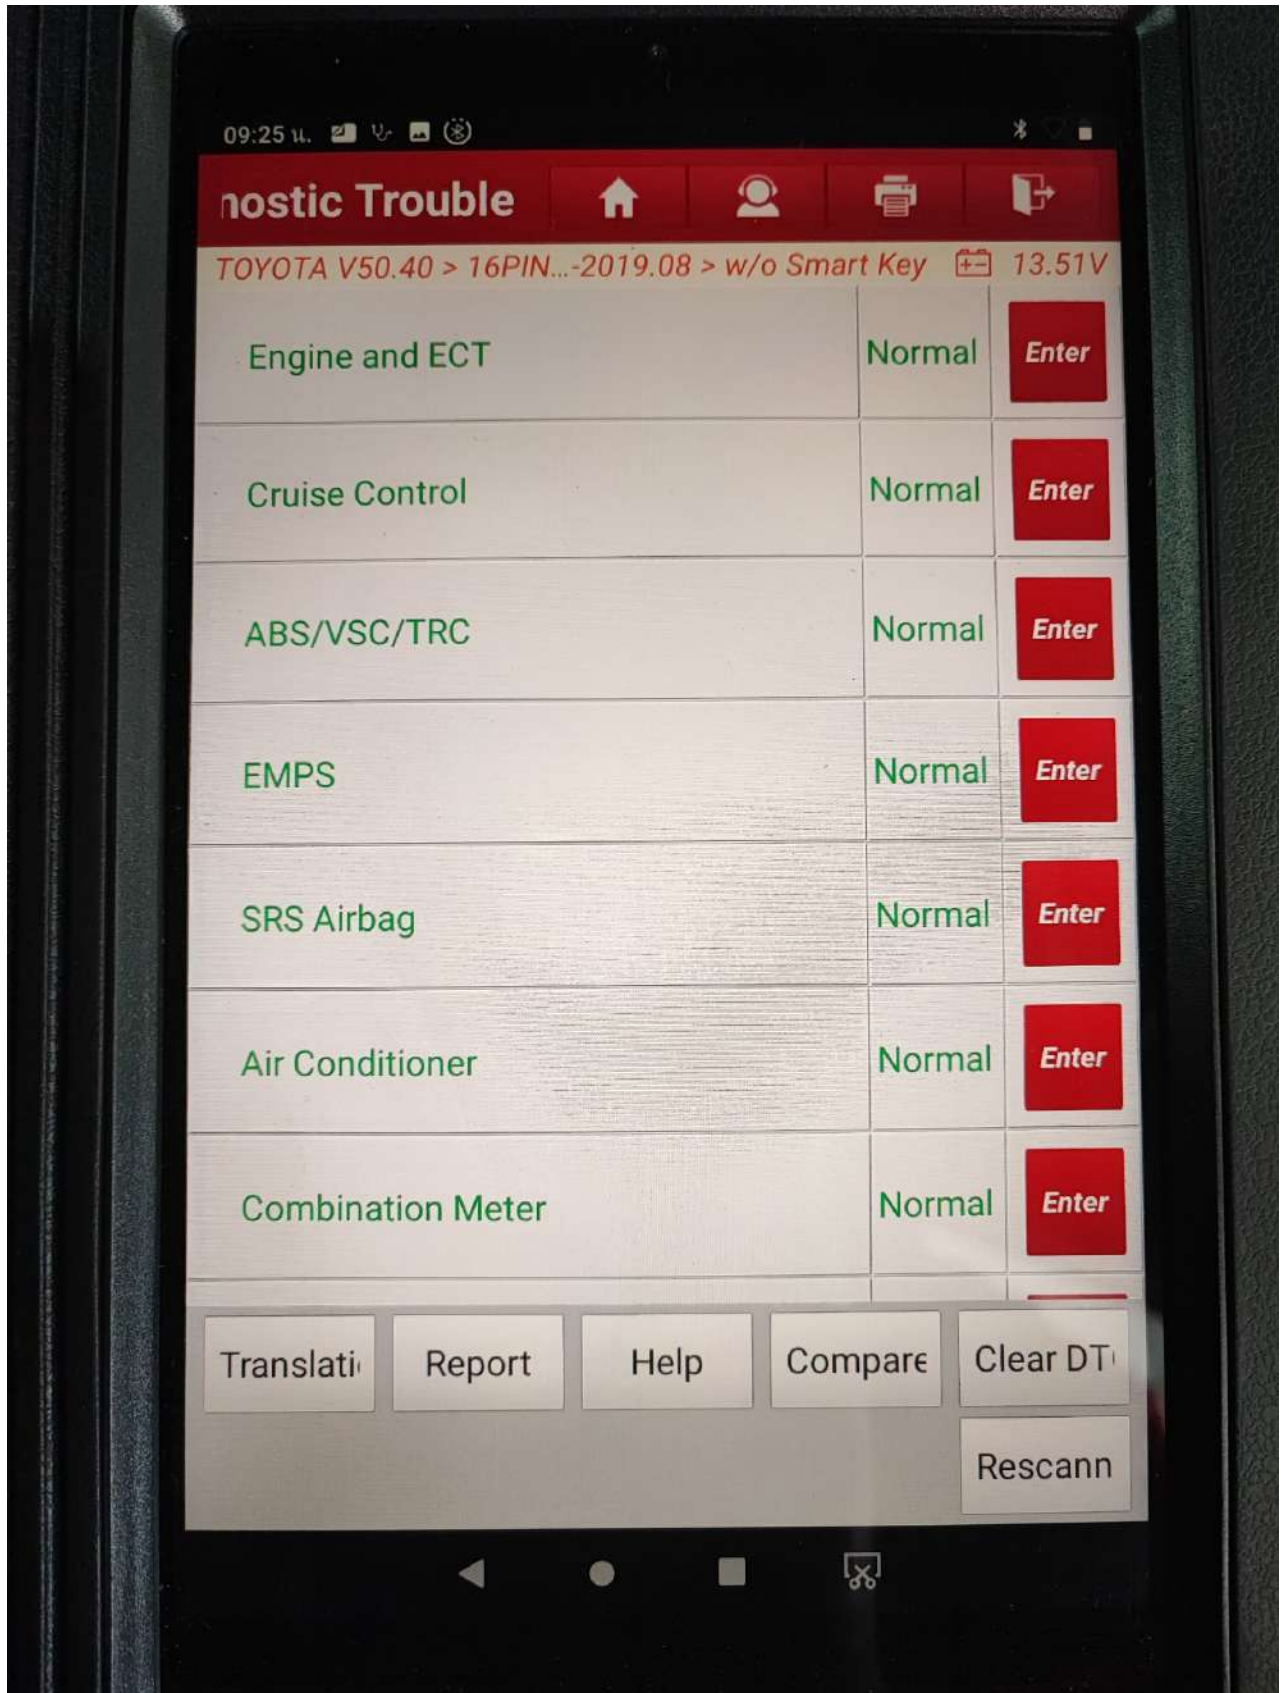
ภาพ OBD

2.17 การวินิจฉัยผ่านทาง OBD2 On-Board Diagnostics (OBD)
