INSPECTION
BY ONE2CARVehicle Inspection Report
สรุปผลการตรวจสภาพรถ (Inspection Summary)

I024/0084-19

Toyota Camry 2.5 Hybrid

Feb 27, 2024

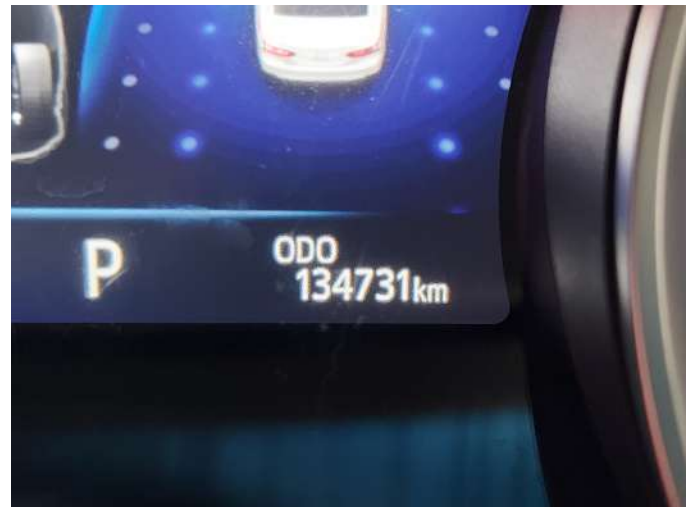
รูปเลขไมล์ (Mileage Picture) :

134731

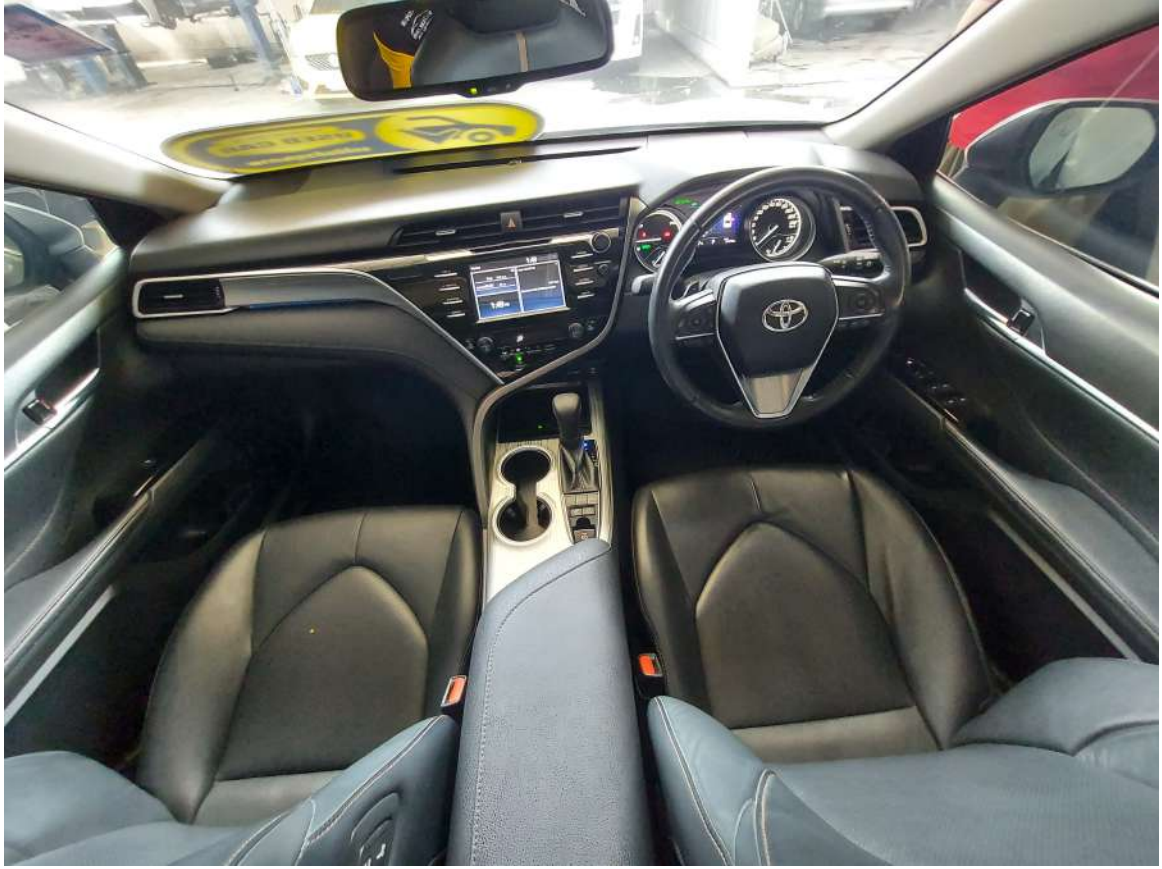
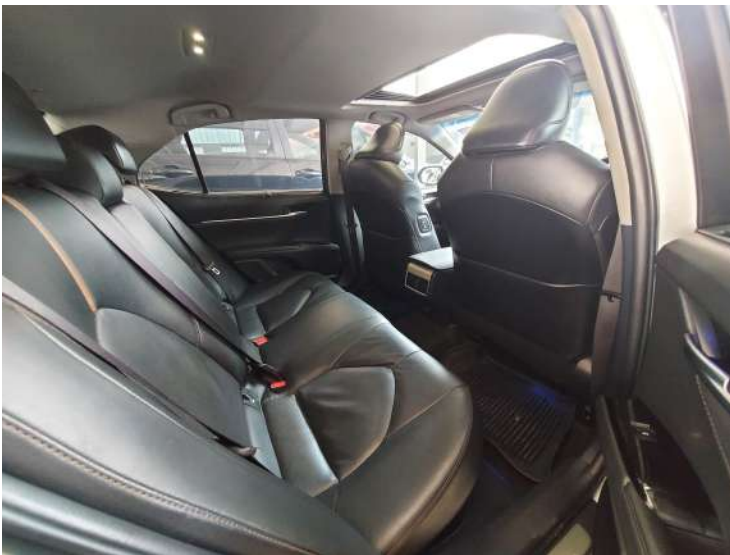
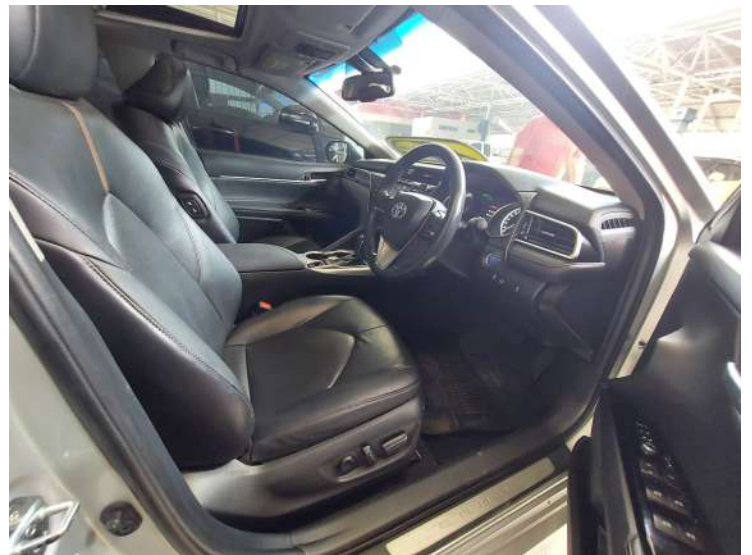
ภาพภายใน

ประเมินสภาพรวม: ผ่าน
อุปกรณ์หลัก/อุปกรณ์เสริมขณะขับที่:

- ✓ ระบบปรับอากาศ [ผ่าน]
- ✓ ไฟส่องสว่าง [ผ่าน]
- ✓ ไฟเลี้ยว/ไฟฉุกเฉิน [ผ่าน]
- ✓ หน้าปัดและมาตรวัด [ผ่าน]
- ✓ เข็มชี้ดิรภัย [ผ่าน]
- ✓ แตร [ผ่าน]
- ✓ เครื่องเล่นเพลง [ผ่าน]
- ✓ ระบบปัดน้ำฝน [ผ่าน]
- ✓ เบาะนั่งยึดแน่น [ผ่าน]
- ✓ กระจกไฟฟ้า [ผ่าน]

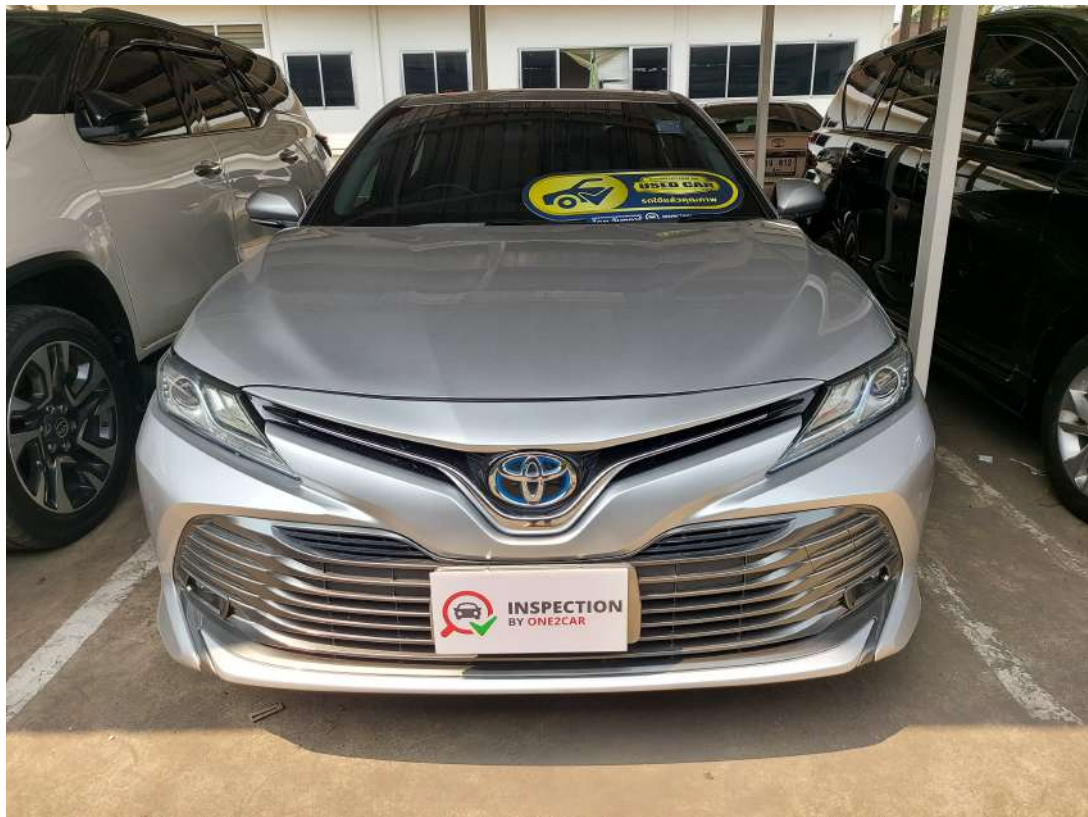
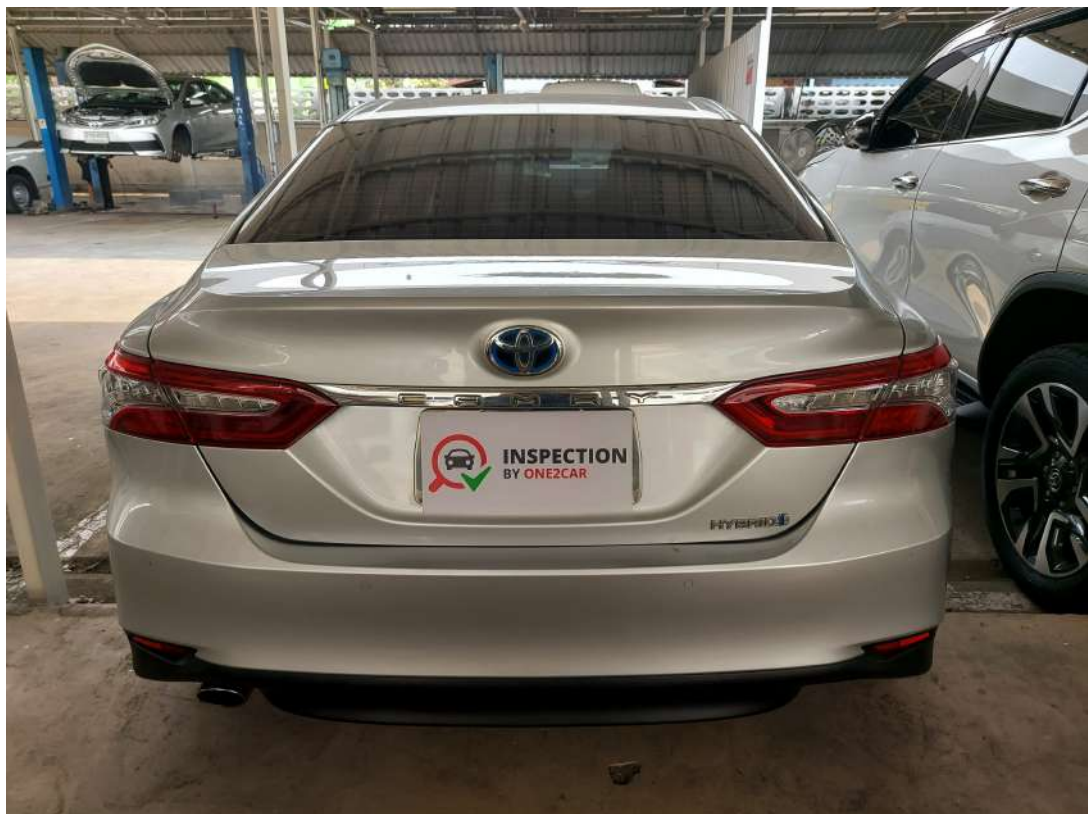
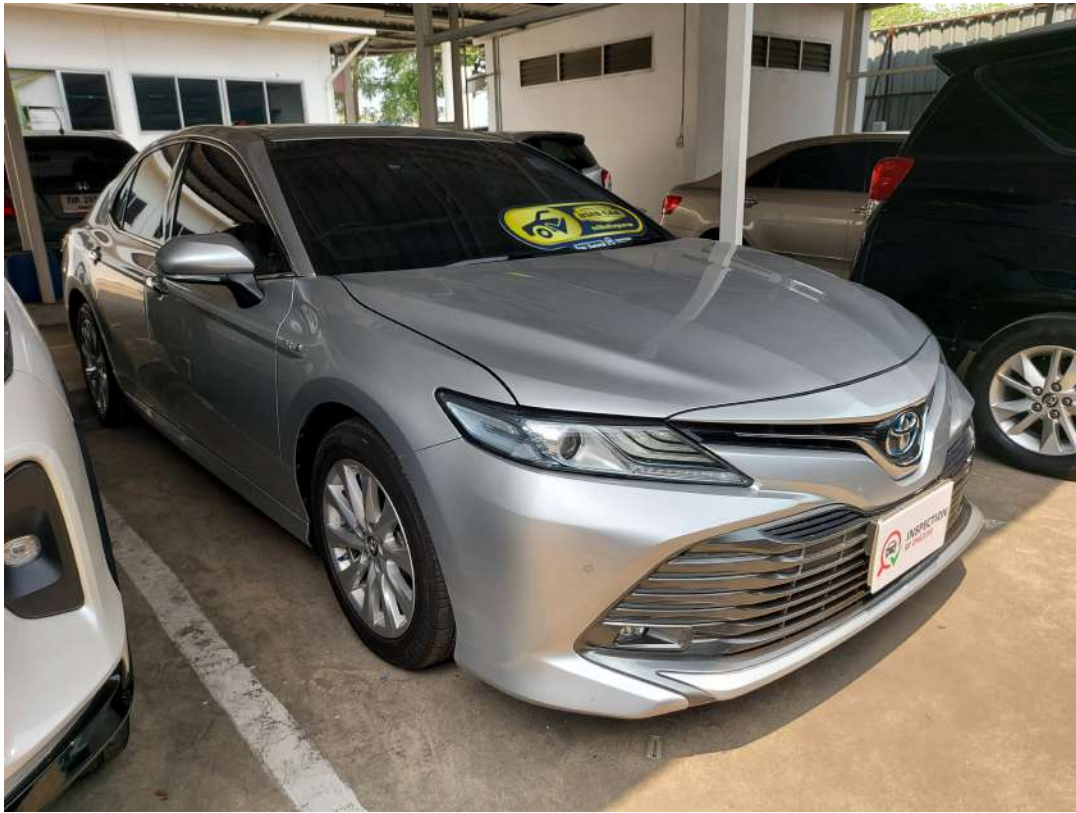
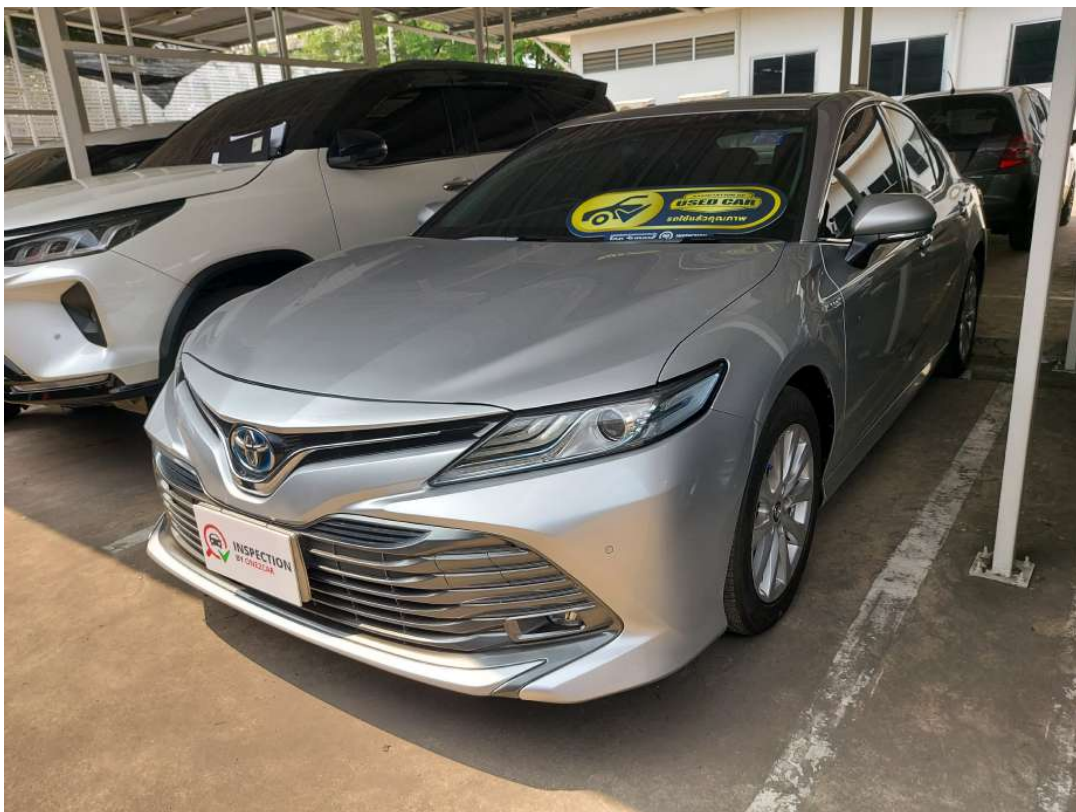
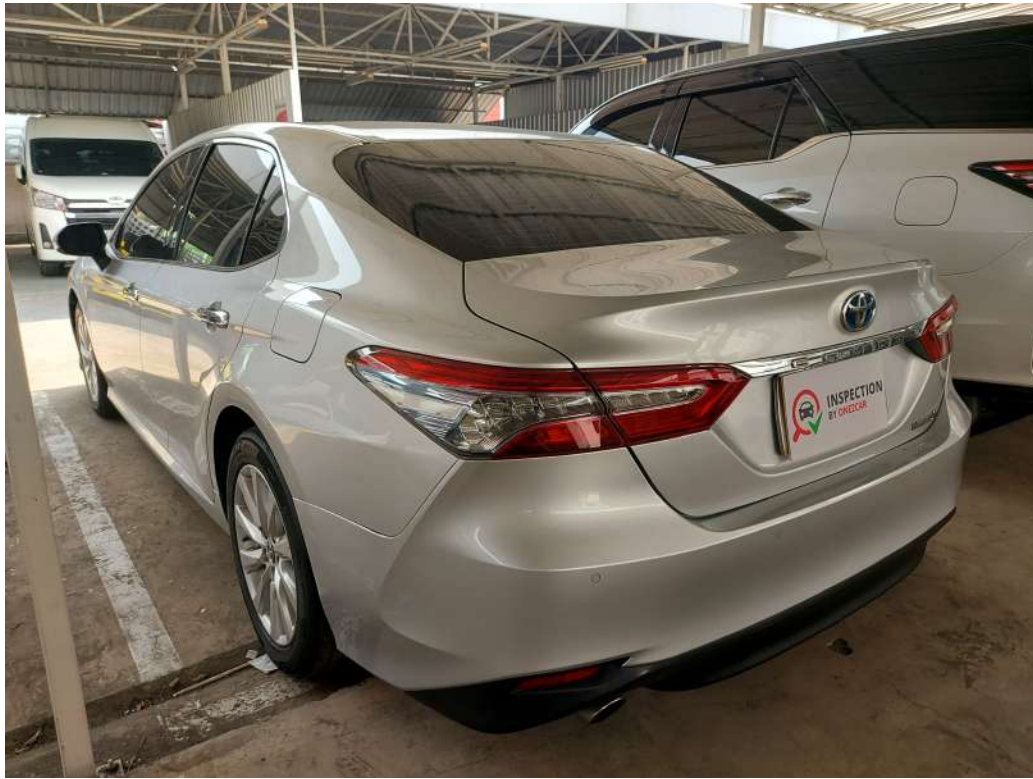
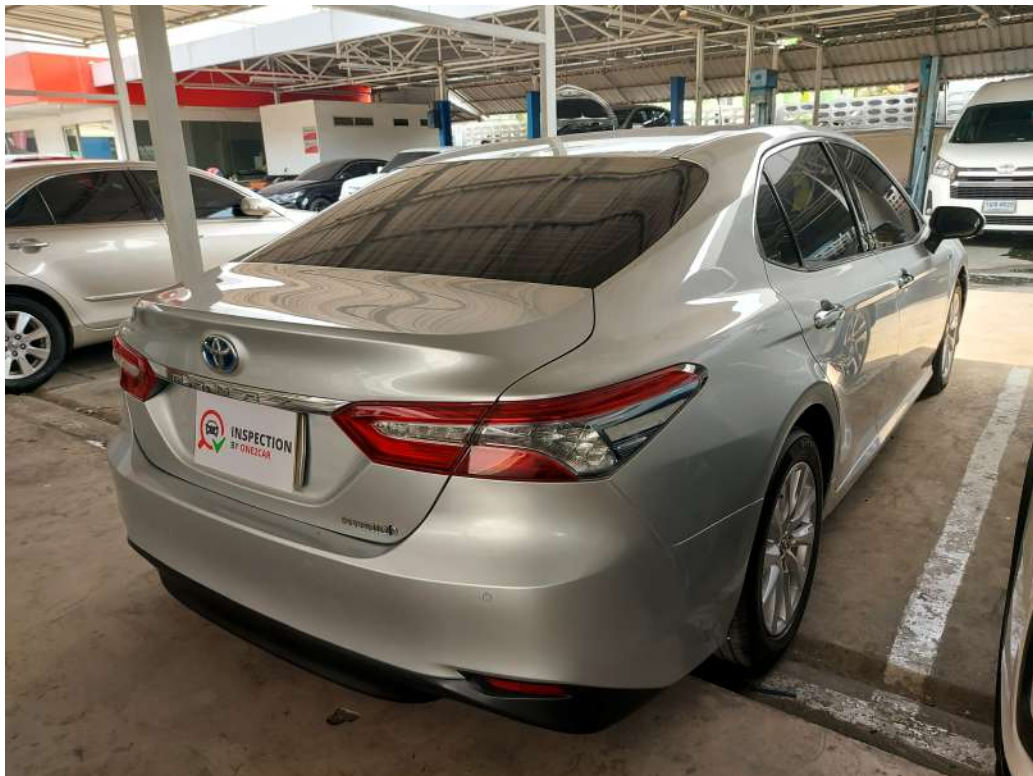
ภาพภายนอก

ประเมินสภาพรวม: ผ่าน
รายการที่รื้อการแก้ไข: ไม่พบรายการแก้ไข
ชิ้นส่วนประกอบตัวถังรถ

- ✓ แผ่นเพลทเลขตัวถังมองเห็นได้ชัดเจน
- ✓ ชิ้นส่วนประกอบตัวถังรถ ผ่านการวัดค่าความหนาของสีแล้ว
- ✓ สีรถตรงตามเสาเอกสารจดทะเบียน

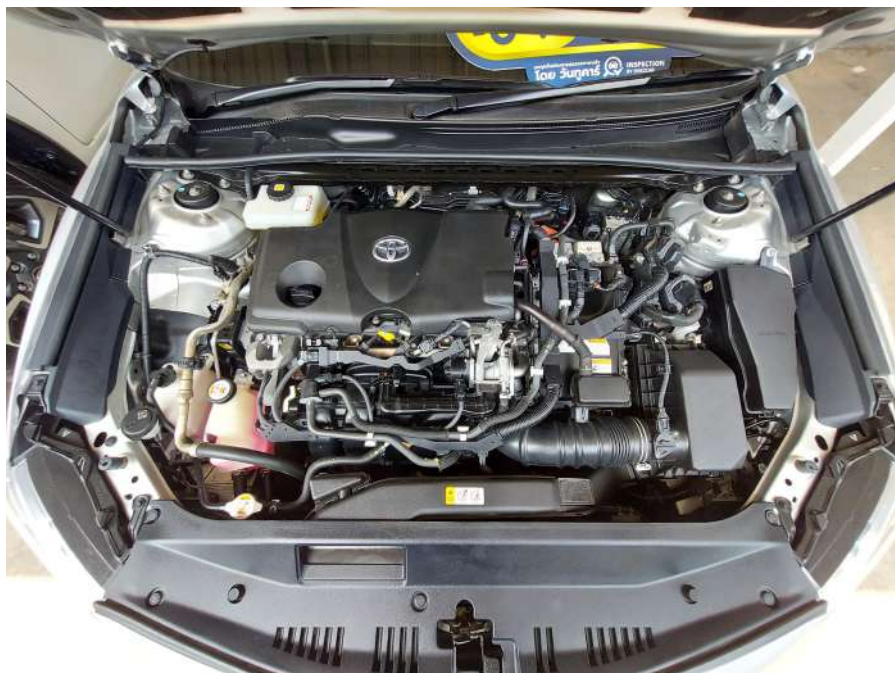
ภาพห้องเครื่อง

- ✓ รอบเดินเบาของเครื่องยนต์ปกติ
- ✓ ไม่มีปัญหาการสตาร์ทเครื่อง
- ✓ ระบบระบายความร้อนเครื่องยนต์แสดงค่าปกติ
- ✓ ไม่เกิดเสียงจากชิ้นส่วนหรือสายพานหน้าห้องเครื่อง
- ✓ ระบบเบรคไม่มีรอยร้าวซึม
- ✓ เครื่องยนต์ไม่มีคราบ/รอยร้าวซึม

Voltage	12.56	V
Rating	550	CCA
Current	567	CCA
Internal resistance	4.93	mΩ
State of Charge	76	%
State of Health	100	%
Status	GREAT

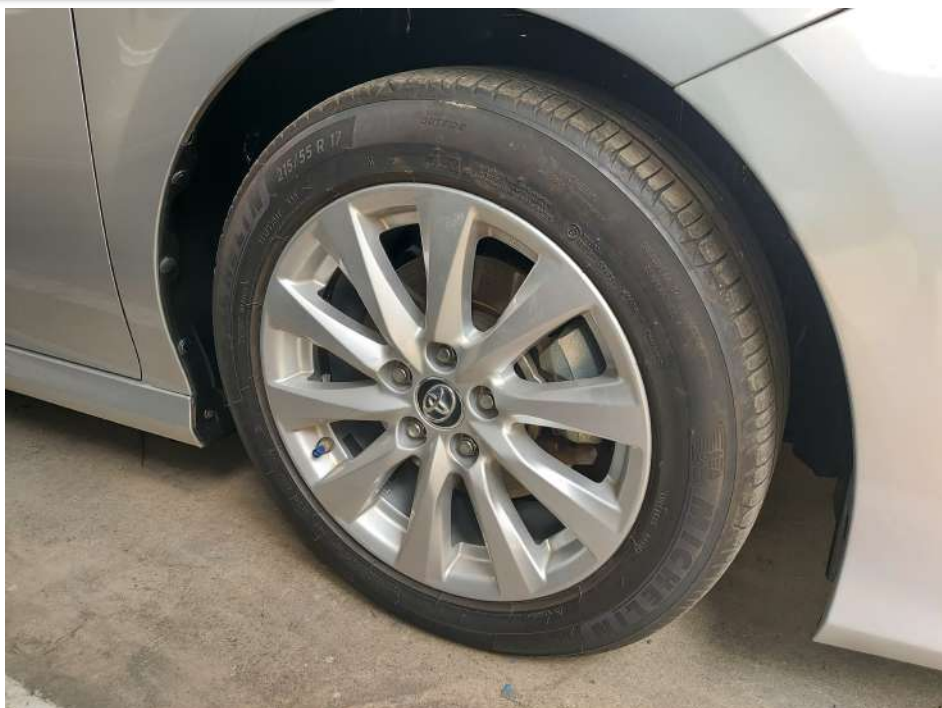
ขอบยาง ล้อ

09/22
