I023/0052-24

MG ZS 1.5 D

INSPECTION
BY ONE2CAR

Vehicle Inspection Report สรุปผลการตรวจสอบสภาพ (Inspection Summary)

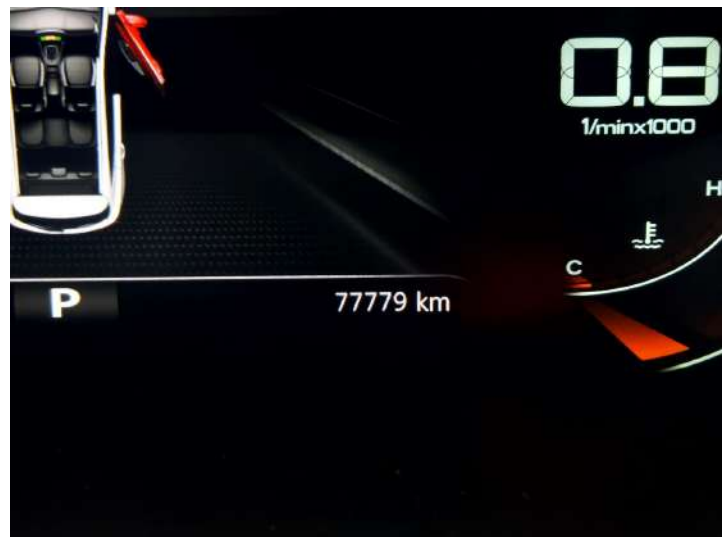
รูปเลขไมล์ (Mileage Picture): ▾

77779

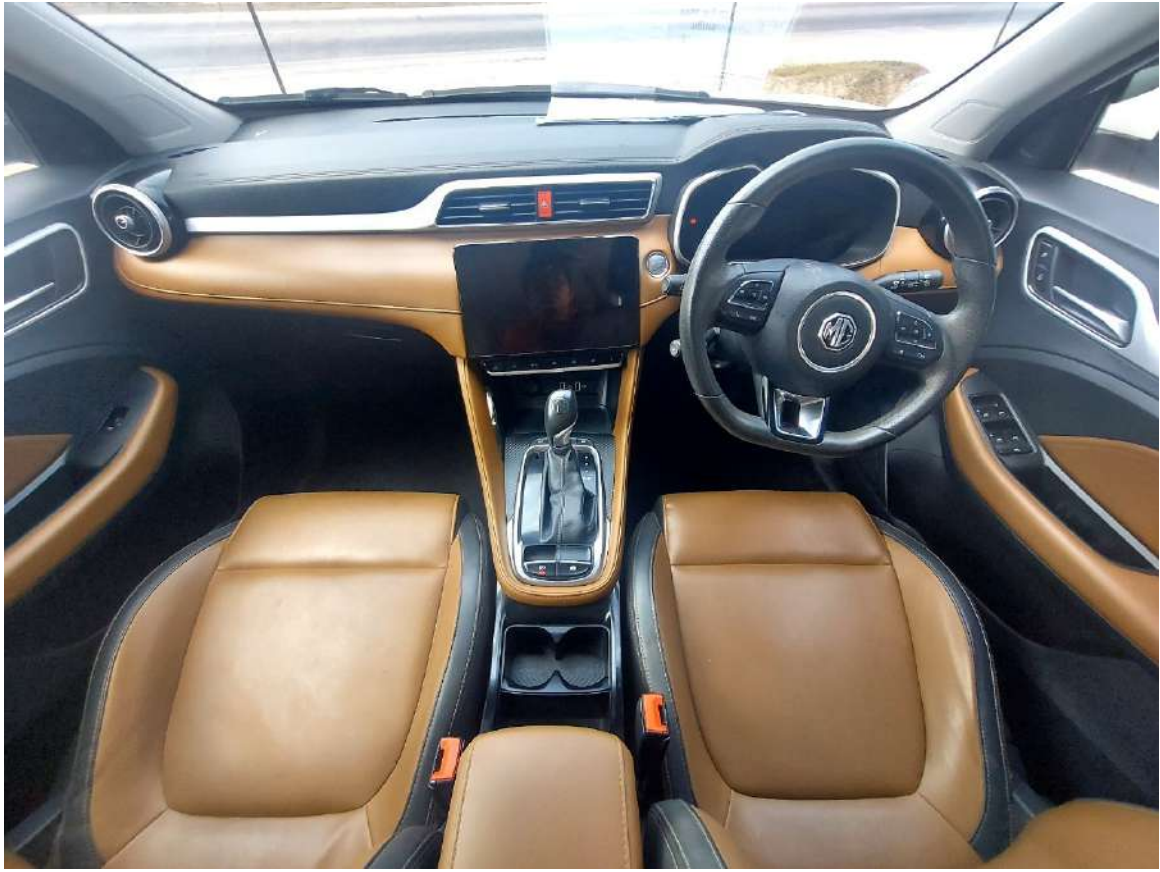
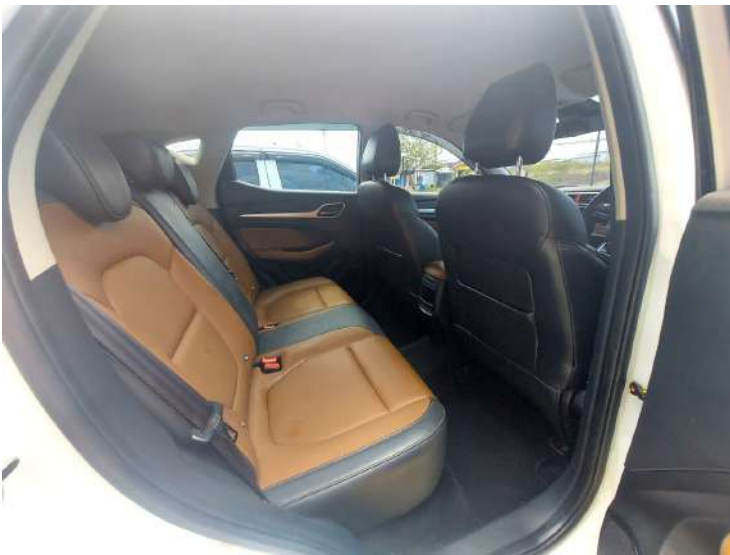
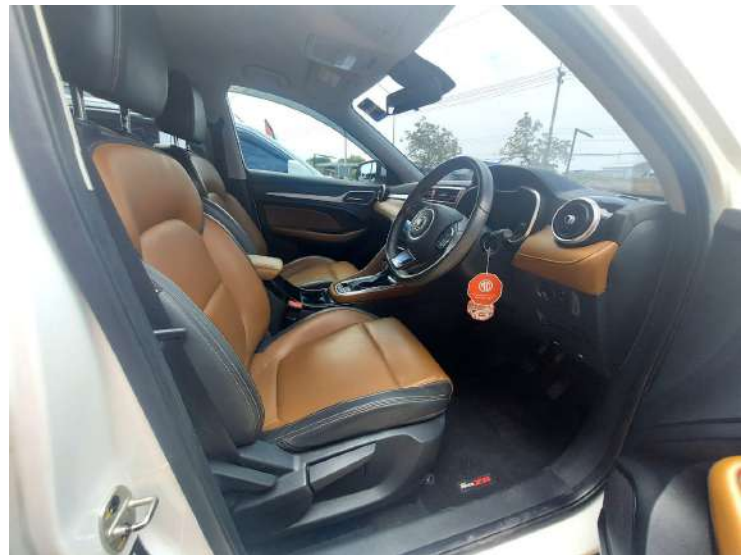
ภาพภายใน

ประเมินสภาพรวม: ผ่าน
อุปกรณ์หลัก/อุปกรณ์เสริมขณะขับชี้:

- ✓ ระบบปรับอากาศ [ผ่าน]
- ✓ ไฟส่องสว่าง [ผ่าน]
- ✓ ไฟเลี้ยว/ไฟฉุกเฉิน [ผ่าน]
- ✓ หน้าปัดและมาตรวัด [ผ่าน]
- ✓ เข็มชี้ดิรภัย [ผ่าน]
- ✓ แตร [ผ่าน]
- ✓ เครื่องเล่นเพลง [ผ่าน]
- ✓ ระบบปัดน้ำฝน [ผ่าน]
- ✓ เบาะนั่งยึดแน่น [ผ่าน]
- ✓ กระจกไฟฟ้า [ผ่าน]

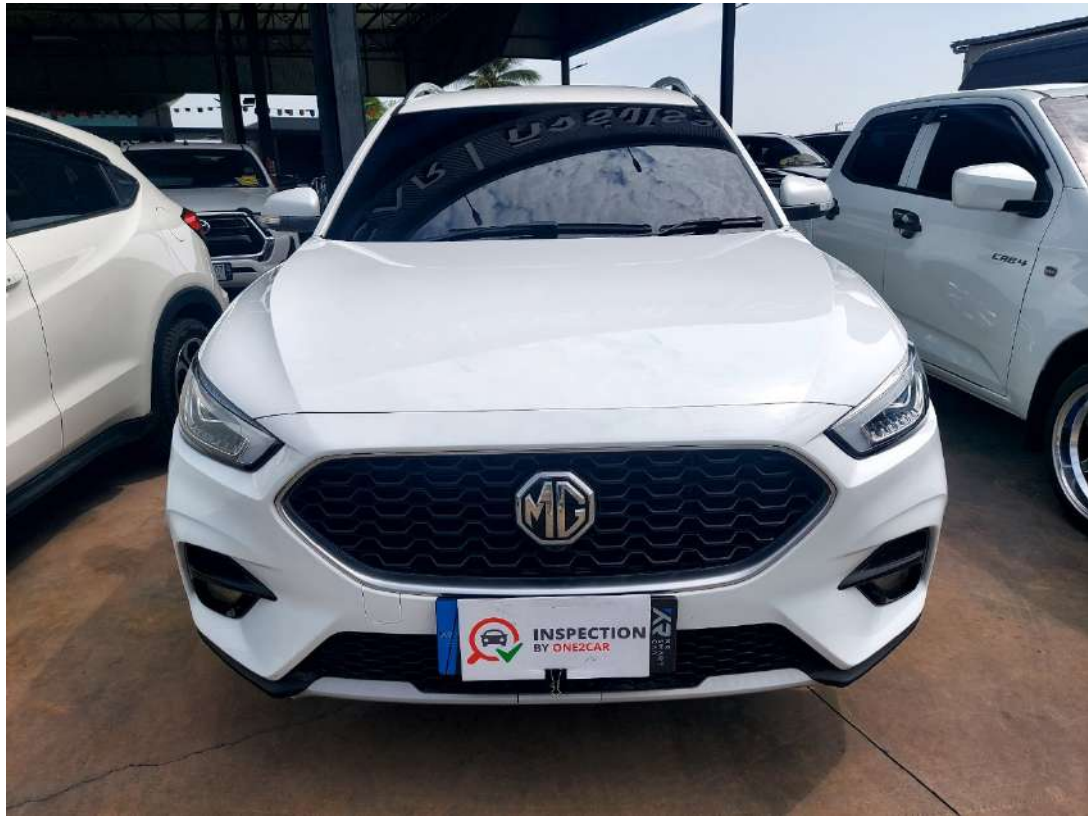
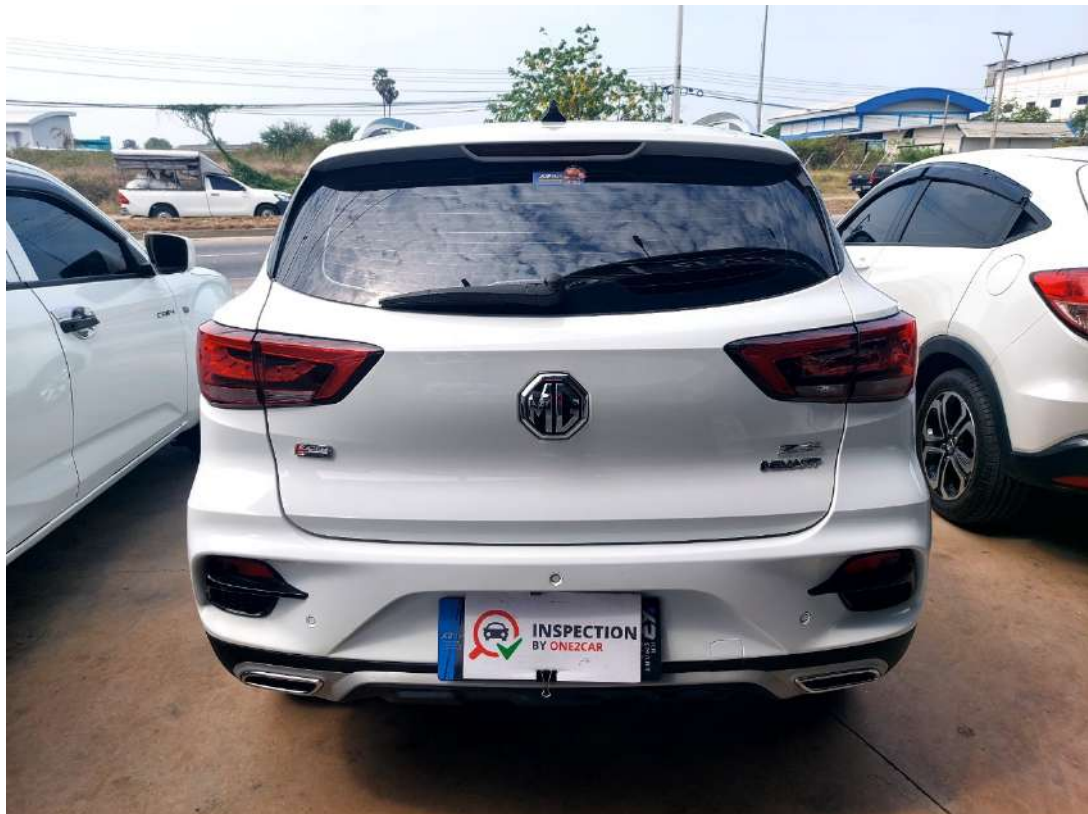
ภาพภายนอก

ประเมินสภาพรวม: ผ่าน
รายการที่รื้อการแก้ไข: ไม่พบรายการแก้ไข
ชิ้นส่วนประกอบตัวถังรถ

- ✓ แผ่นเพลทเลขตัวถังมองเห็นได้ชัดเจน
- ✓ ชิ้นส่วนประกอบตัวถังรถ ผ่านการวัดค่าความหนาของสีแล้ว
- ✓ สีรถตรงตามเสาเอกสารจตทะเบียน

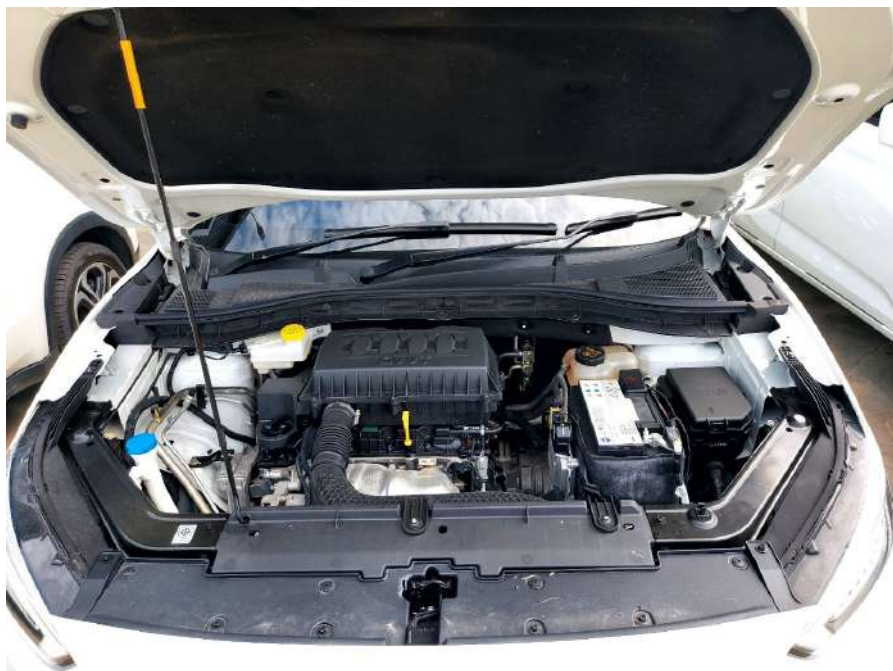
ภาพห้องเครื่อง

- ✓ รอบเดินเบาของเครื่องยนต์ปกติ
- ✓ ไม่มีปัญหาการสตาร์ทเครื่อง
- ✓ ระบบระบายความร้อนเครื่องยนต์แสดงค่าปกติ
- ✓ ไม่เกิดเสียงจากชิ้นส่วนหรือสายพานหน้าห้องเครื่อง
- ✓ ระบบเบรคไม่มีรอยร้าวซึม
- ✓ เครื่องยนต์ไม่มีคราบ/รอยร้าวซึม

Voltage	12.61	V
Rating	570	CCA
Current	572	CCA
Internal resistance	4.89	mΩ
State of Charge	81	%
State of Health	100	%
Status	GREAT

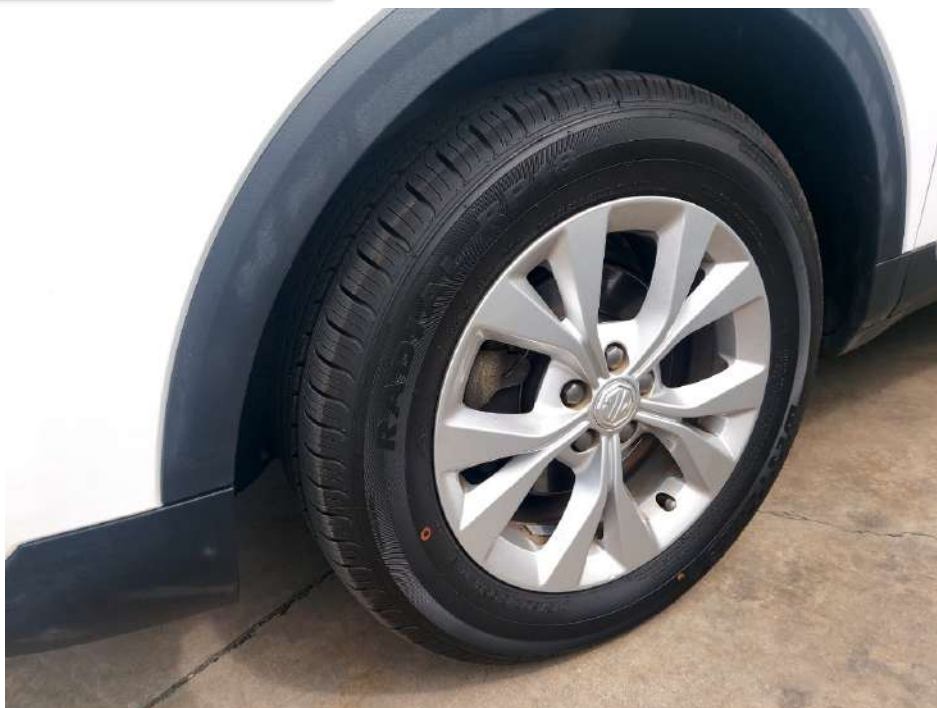
ขอบยาง ล้อ

รายการตรวจ 8 รายการ	สถานะ
5.1 สภาพยางรถยนต์, สัปดาห์/ปี ผลิต Tires Appearance, Year	ดี (Good)
5.2 สภาพล้อ, ฝาครอบล้อ Wheel Rims Appearance	ดี (Good)
5.3 ล้อและยางอะไหล่ Spare Tire & Rim	ดี (Good)
5.4 คาลิเปอร์เบรค และท่อน้ำมัน Brake Hose Callipers & Pipes	ดี (Good)
5.5 ผ้าดีสเบรค (หน้า/หลัง) Brake Pads (Front/Rear)	ดี (Good)
5.6 จานดีสเบรค(หน้า/หลัง) Brake Discs (Front/Rear)	ดี (Good)
5.7 ดรัมเบรคล้อหลัง Brakes and Drums any No Leakage	ดี (Good)
5.8 การทำงานของเบรคมือ Park Brake function	ดี (Good)

02/23

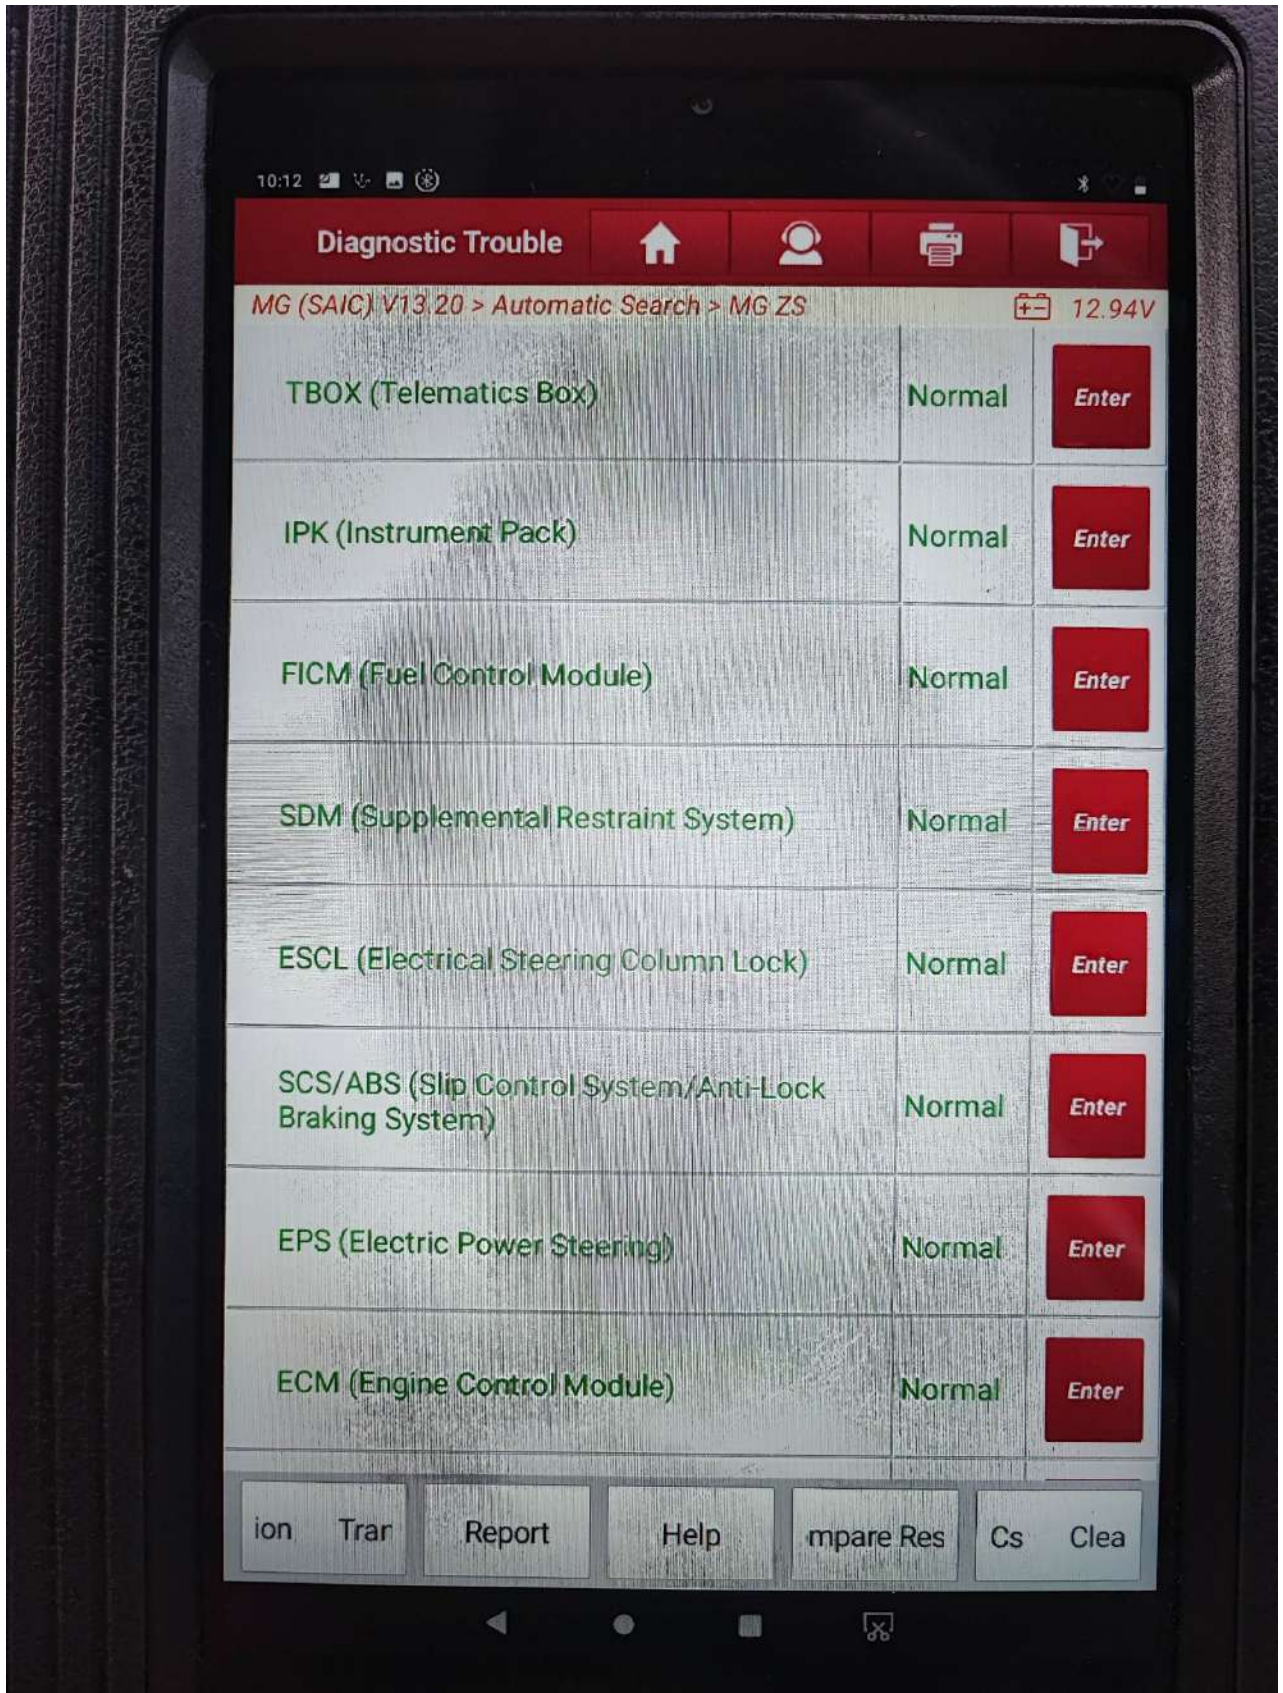
ภาพ OBD

1.5 การวินิจฉัยผ่านทาง OBD On-Board Diagnostics (OBD)

2.17 การวินิจฉัยผ่านทาง OBD2 On-Board Diagnostics (OBD)
