I024/0138-1

Volkswagen Caravelle 2.0 TDi

ชื่อลูกค้า (Customer Name) : ▾	วันที่ตรวจสอบ (Date of Inspection) :	วันจดทะเบียน (Regis Date)
TWIN AUTO	8 เม.ย. 2024	24 มี.ค. 2017
หมายเลขเครื่องยนต์ (Engine No.) : ▾	หมายเลขตัวถัง (VIN) :	หมายเลขทะเบียน (No. Plate) :
CFC099576	WV2ZZZ7HZFH067873	ชช2770
สภาพยาง (Week/Year) ▾	สีรถ (Color) :	ระยะการใช้งาน (Mileage) :
01/23	เทา	81150

Vehicle Inspection Report

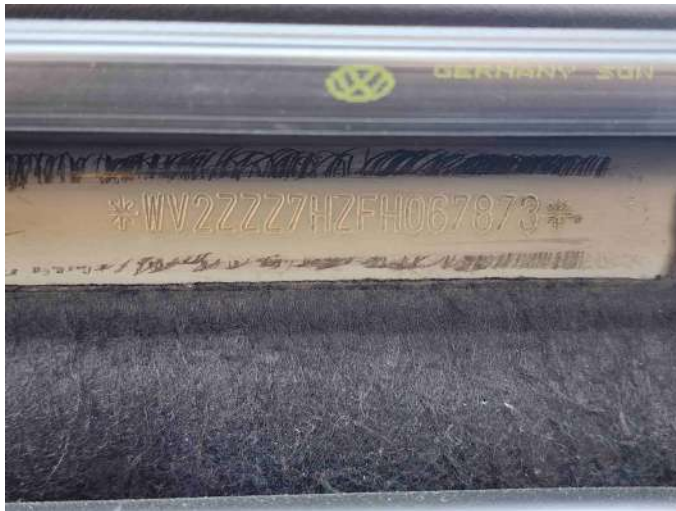
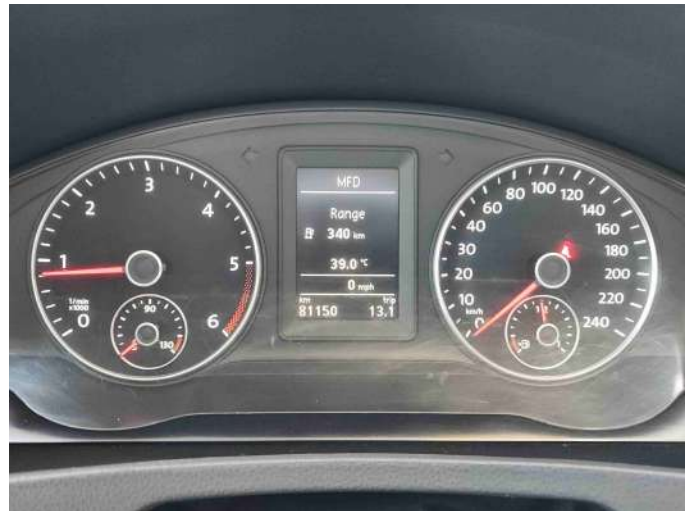
รูปเลขไมล์ (Mileage Picture) : ▾

81150

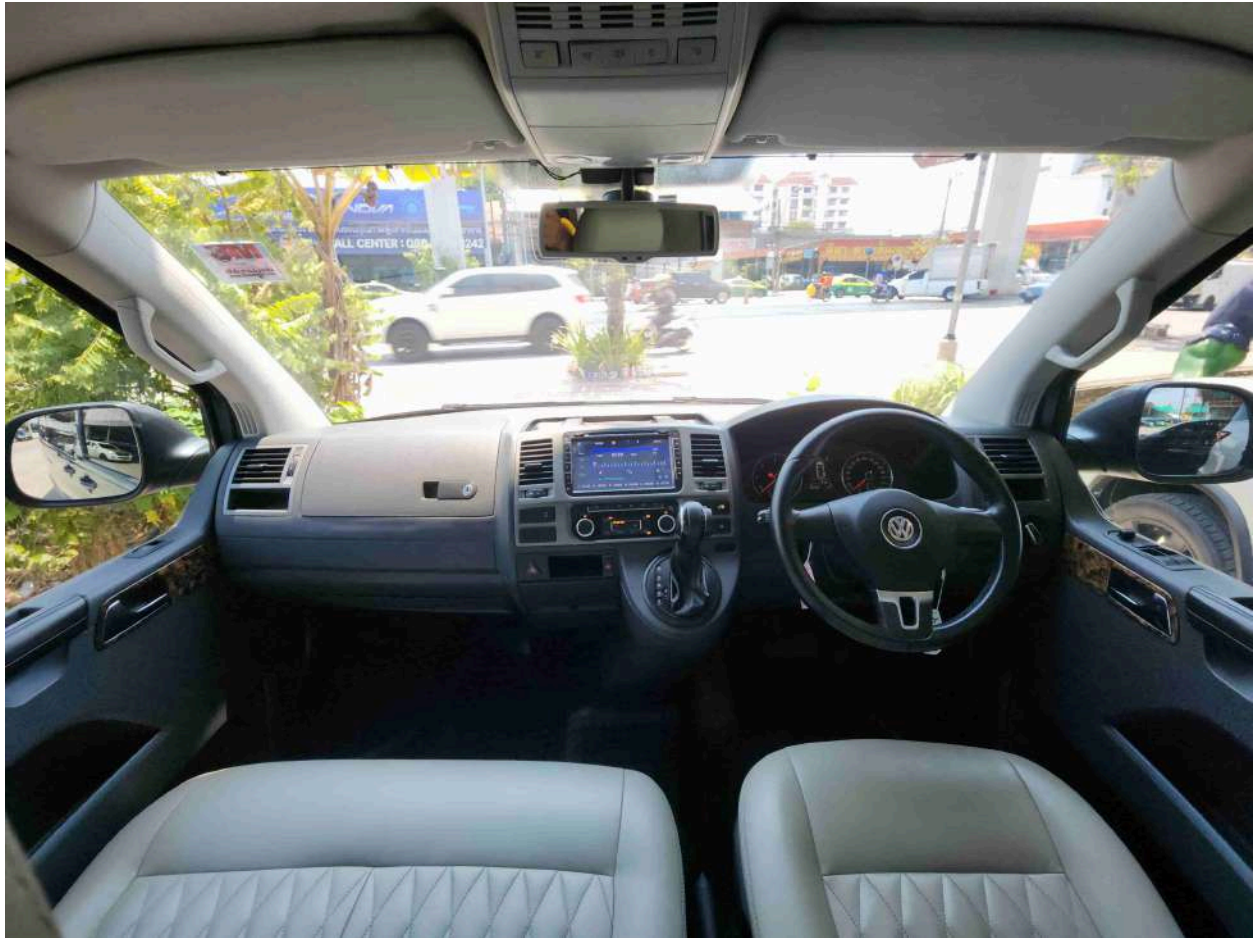
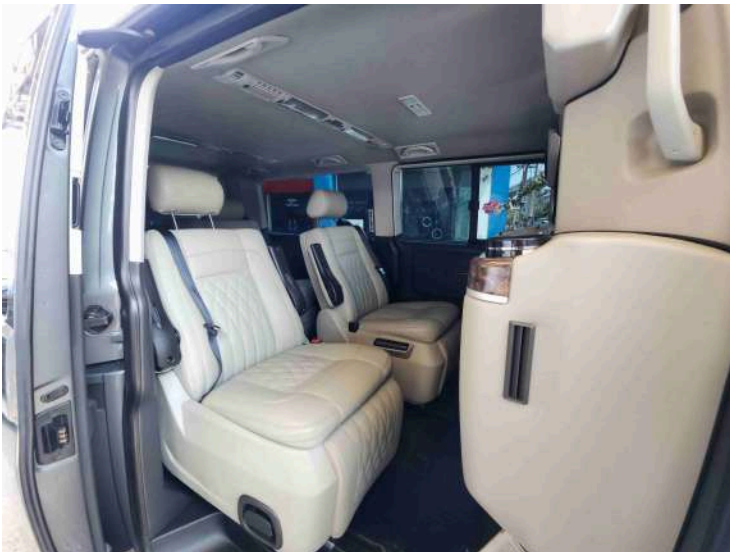
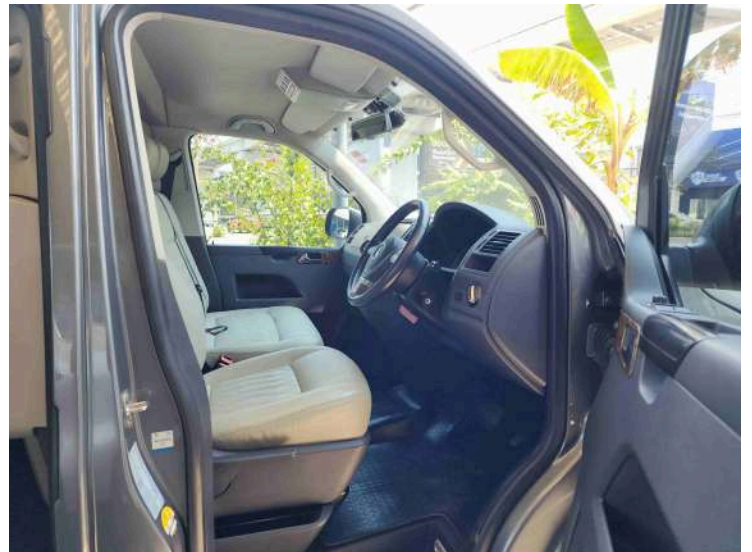
ภาพภายใน

ประเมินสภาพรวม: ผ่าน
อุปกรณ์หลัก/อุปกรณ์เสริมขณะขับที่:

- ✓ ระบบปรับอากาศ [ผ่าน]
- ✓ ไฟส่องสว่าง [ผ่าน]
- ✓ ไฟเลี้ยว/ไฟฉุกเฉิน [ผ่าน]
- ✓ หน้าปัดและมาตรวัด [ผ่าน]
- ✓ เข็มชดนิรภัย [ผ่าน]
- ✓ แตร [ผ่าน]
- ✓ เครื่องเล่นเพลง [ผ่าน]
- ✓ ระบบปิดน้ำฝน [ผ่าน]
- ✓ เบาะนั่งยึดแน่น [ผ่าน]
- ✓ กระจกไฟฟ้า [ผ่าน]

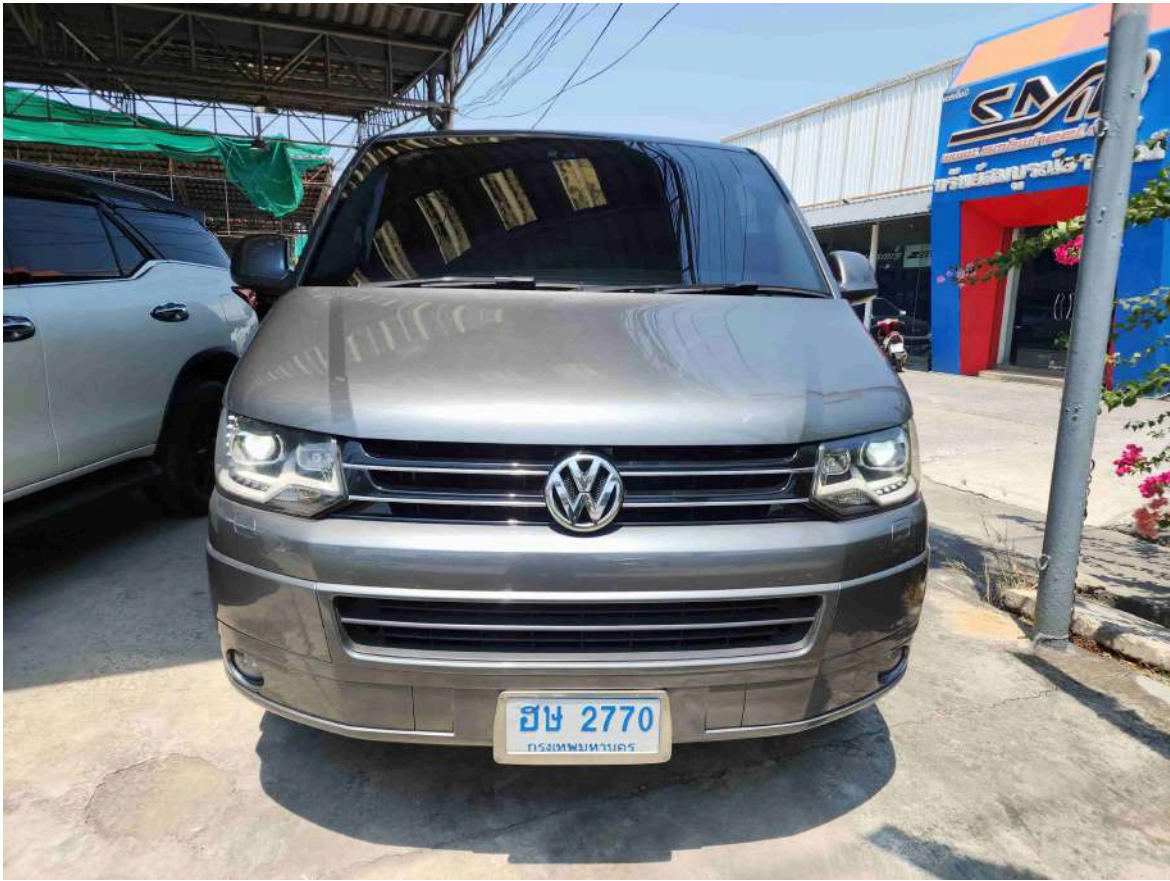
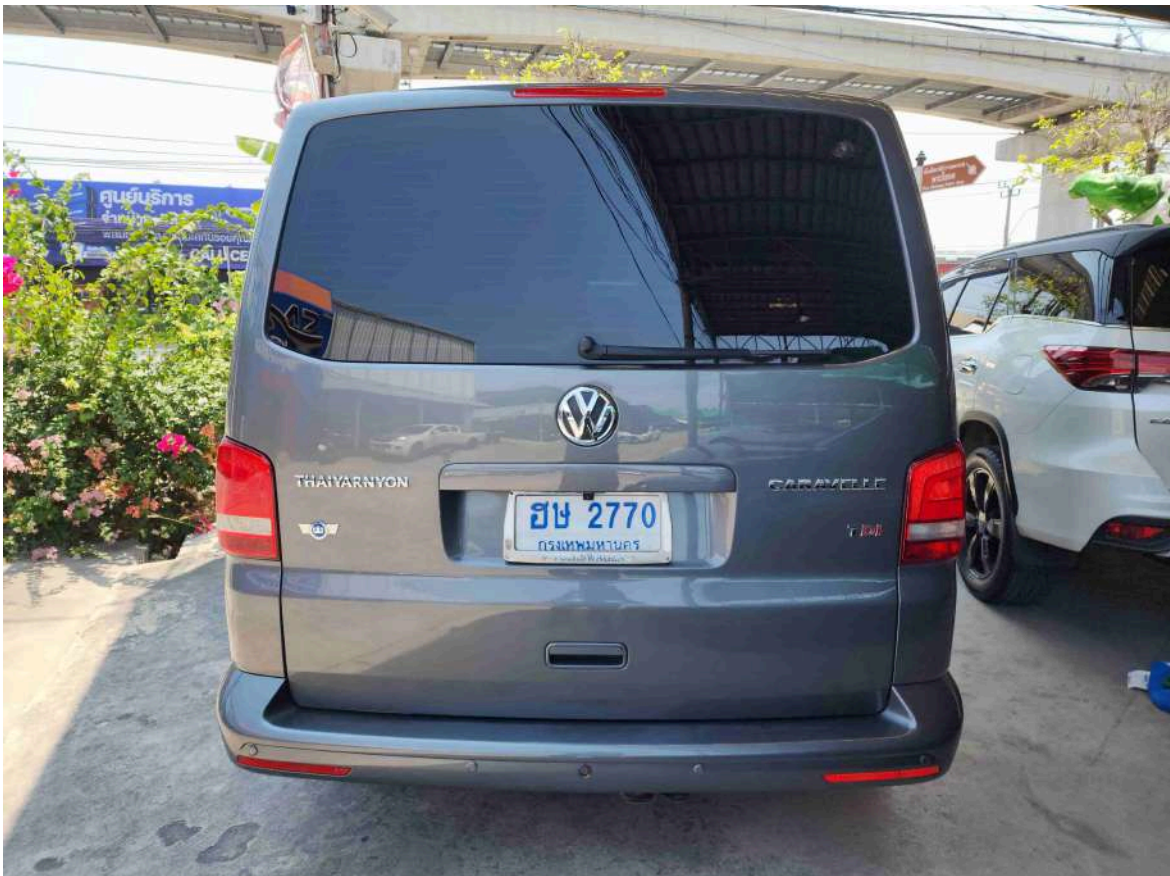
ภาพภายนอก

ประเมินสภาพรวม: ผ่าน
รายการที่รื้อการแก้ไข: ไม่พบรายการแก้ไข
ชิ้นส่วนประกอบตัวถังรถ

- ✓ แผ่นเพลทเลขตัวถังมองเห็นได้ชัดเจน
- ✓ ชิ้นส่วนประกอบตัวถังรถ ผ่านการวัดค่าความหนาของสีแล้ว
- ✓ สีรถตรงตามเสาเอกสารจทะเบียน

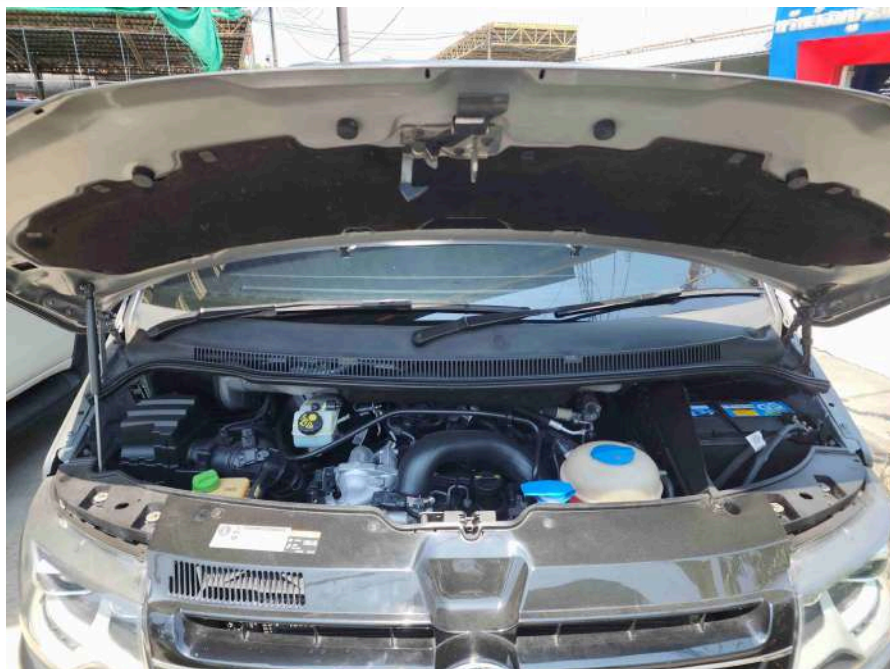
ภาพห้องเครื่อง

- ✓ รอบเดินเบาของเครื่องยนต์ปกติ
- ✓ ไม่มีปัญหาการสตาร์ทเครื่อง
- ✓ ระบบระบายความร้อนเครื่องยนต์แสดงค่าปกติ
- ✓ ไม่เกิดเสียงจากชิ้นส่วนหรือสายพานหน้าห้องเครื่อง
- ✓ ระบบเบรคไม่มีรอยร้าวซึม
- ✓ เครื่องยนต์ไม่มีคราบ/รอยร้าวซึม

Voltage	12.28	V
Rating	700	CCA
Current	601	CCA
Internal resistance	4.65	mΩ
State of Charge	60	%
State of Health	74	%
Status	GOOD

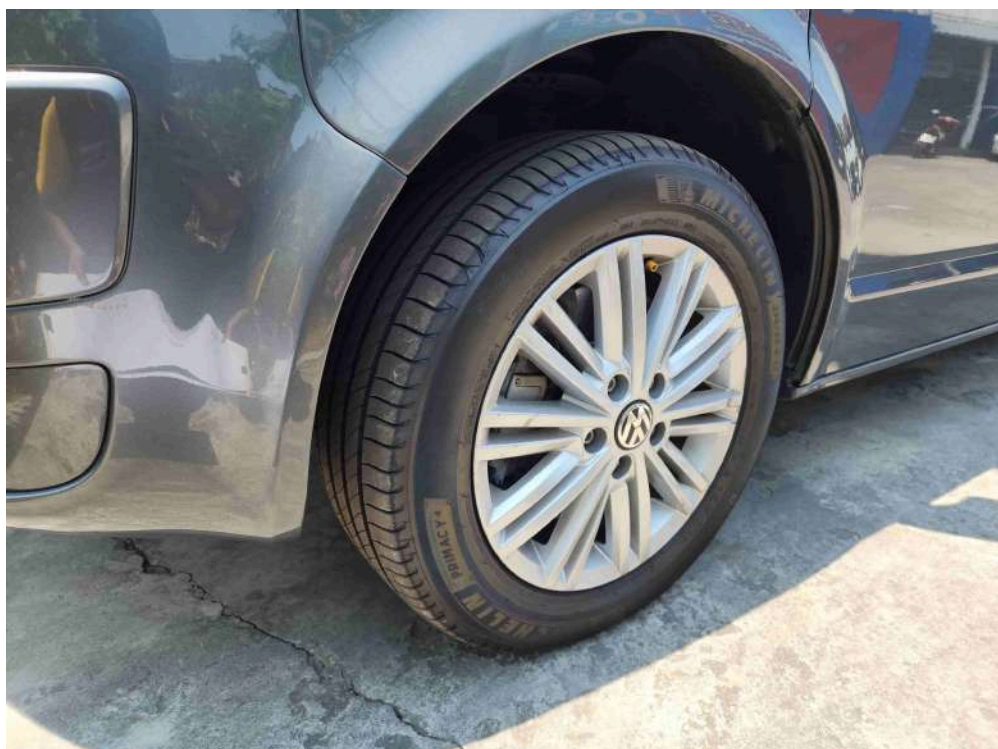
ขอบยาง ล้อ

รายการตรวจ 8 รายการ	สถานะ
5.1 สภาพยางรถยนต์, สัปดาห์/ปี ผลิต Tires Appearance, Year	ดี (Good)
5.2 สภาพล้อ, ฝาครอบล้อ Wheel Rims Appearance	ดี (Good)
5.3 ล้อและยางอะไหล่ Spare Tire & Rim	ดี (Good)
5.4 ทาลิปเปอร์เบรก และท่อน้ำมัน Brake Hose Callipers & Pipes	ดี (Good)
5.5 ผ้าดิสเบรก (หน้า/หลัง) Brake Pads (Front/Rear)	ดี (Good)
5.6 จานดิสเบรก (หน้า/หลัง) Brake Discs (Front/Rear)	ดี (Good)
5.7 ทรัมเบรกล้อหลัง Brakes and Drums any No Leakage	ดี (Good)
5.8 การทำงานของเบรกมือ Park Brake function	ดี (Good)

01/23

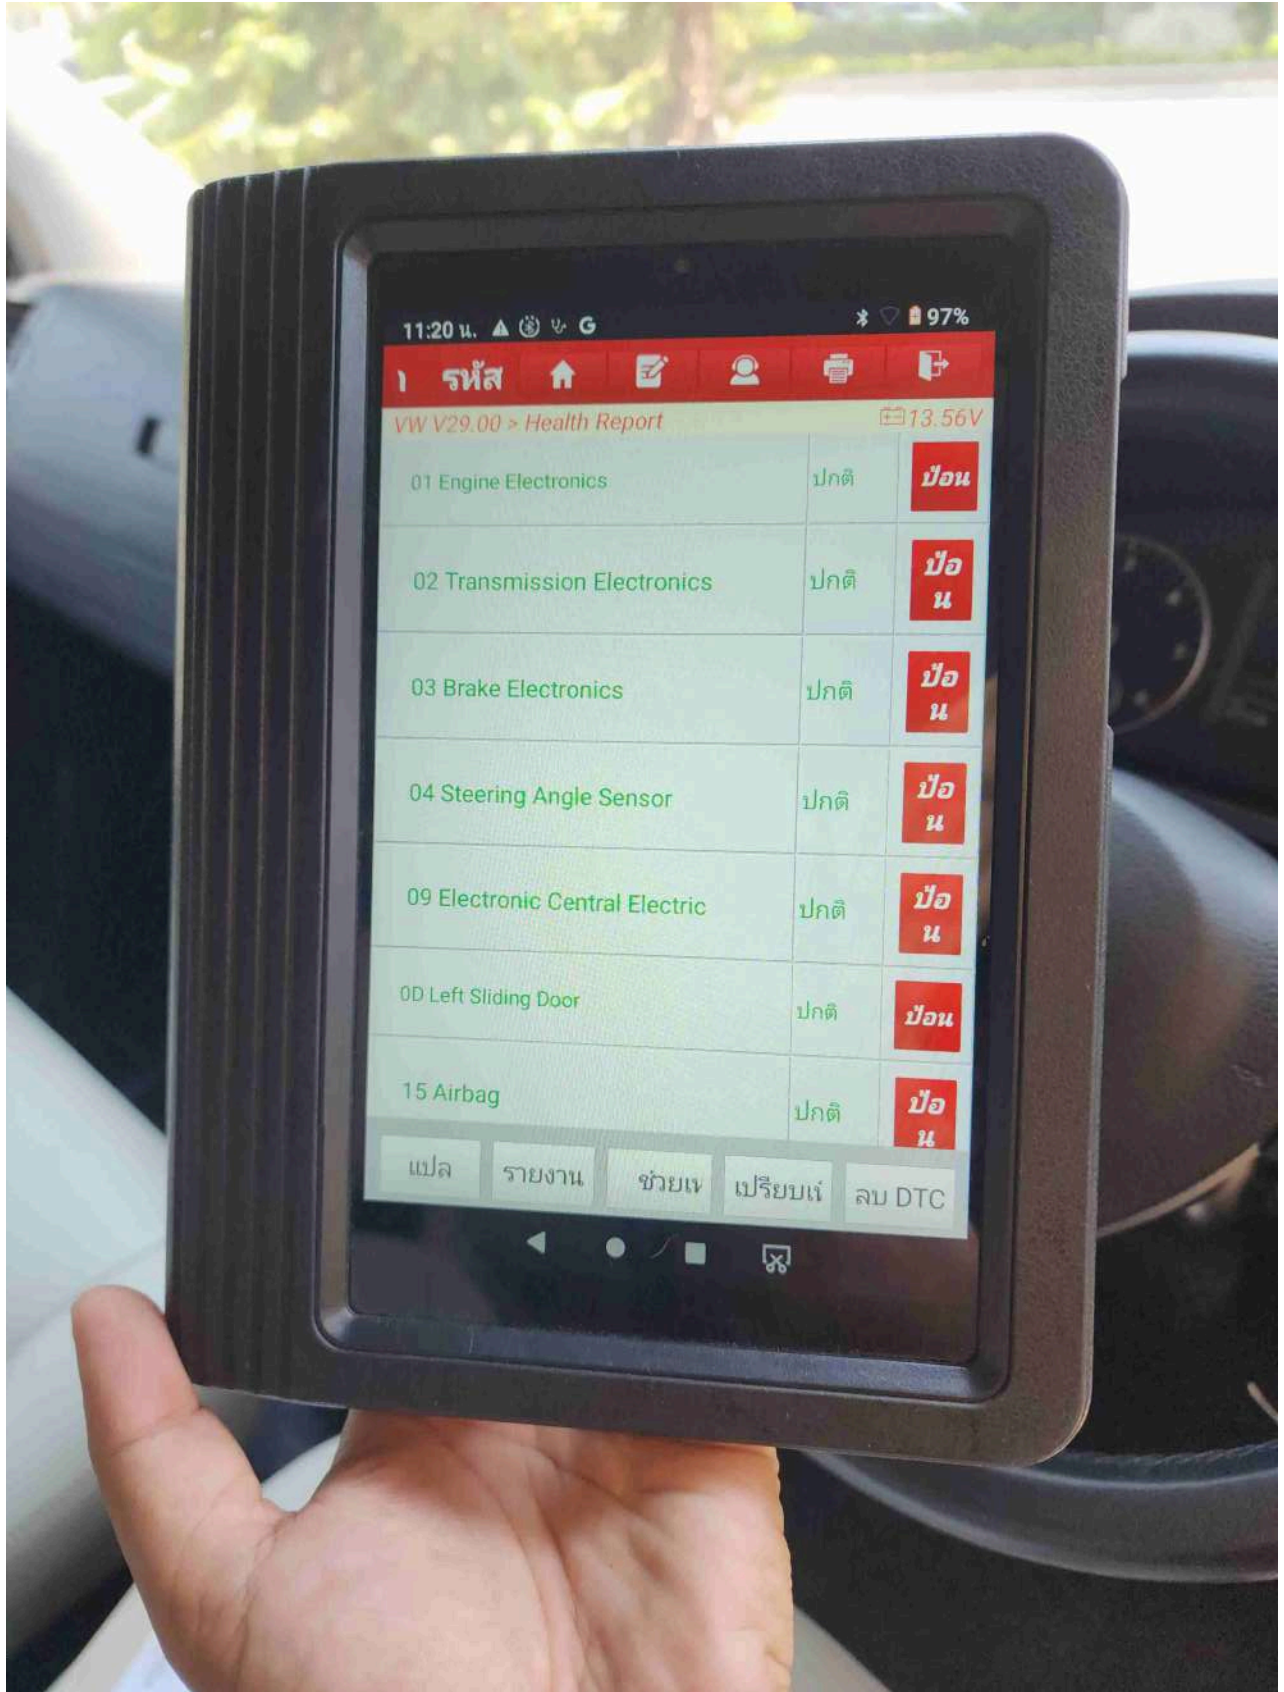
ภาพ OBD

2.17 ตรวจจับพฤติกรรมรถ, ความเร็ว และเครื่องยนต์
OBD II On-Board Diagnostics (OBD)

ดี (Good)
