# Vehicle Inspection Report

## สรุปผลการตรวจสอบ (Inspection Summary)

| ยี่ห้อ/รุ่น (Brand/Model): FORD RANGER 2.2L HI-RIDER<br>WILDTRAK DOUBLE CAB AT | วันที่ตรวจสอบรถยนต์(Date of Inspection): 12/03/64 |
| หมายเลขตัวถัง (VIN): MNBUMF080GW534746 | เลขคำขอบริการ (Job No.): I021/0010-2 |

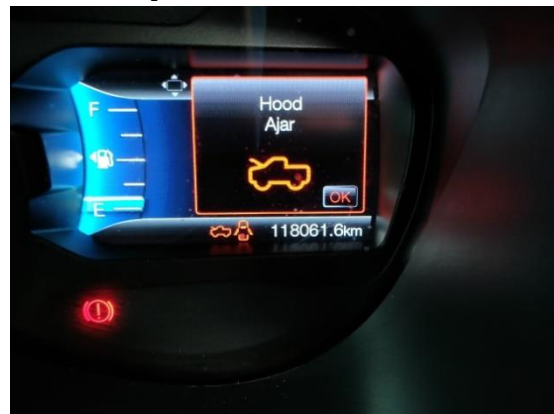
รูปเลขไมล์ (Mileage Picture):

| ระยะการใช้งาน(Mileage): 118,061 กม. | |

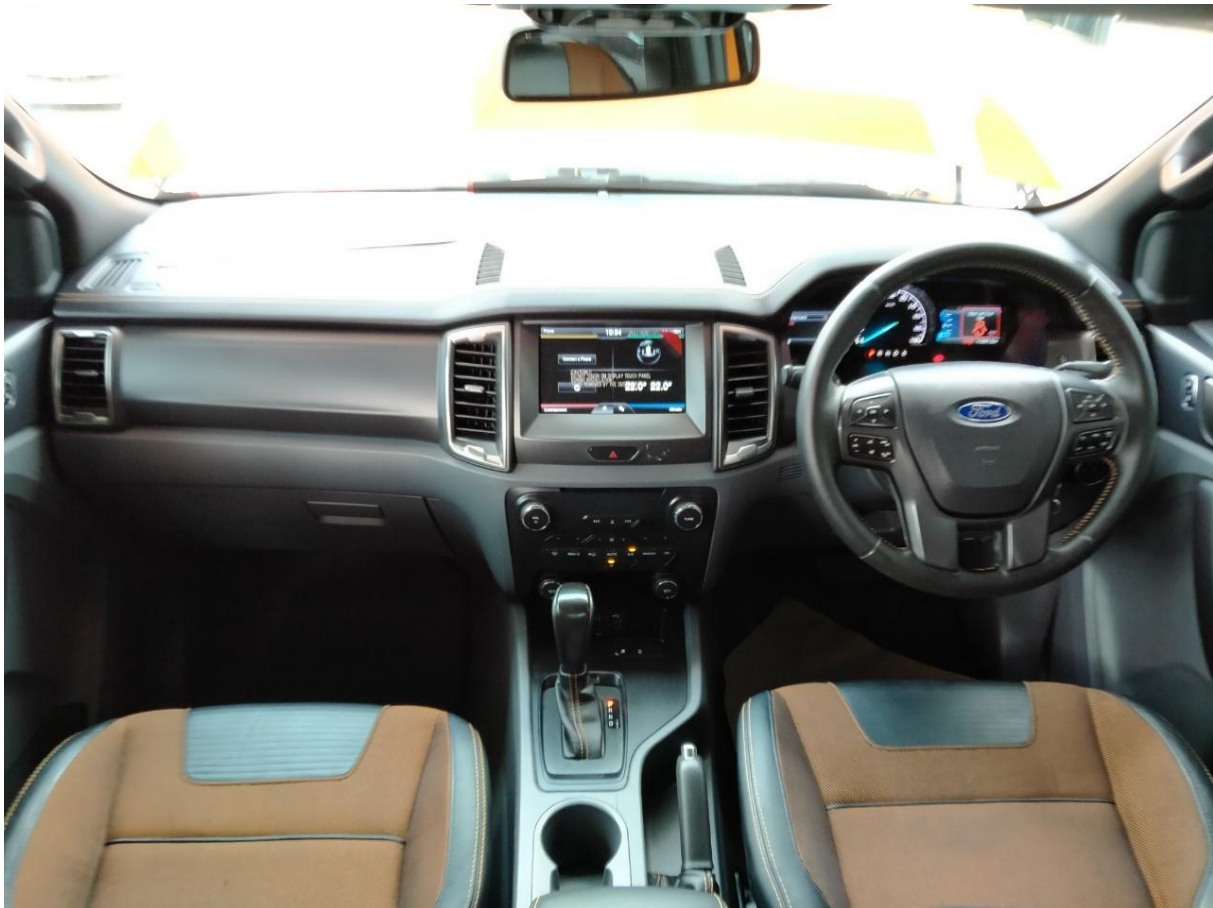
ภาพภายในด้านหน้า หลัง และ จุดบกพร่อง - Interior Visual Details (Front, Rear and/or Defect):

| | ที่นั่ง สภาพ<br>Seat Appearance | สภาพดีตามอายุการใช้งาน |
| | การทำงาน การปรับ และการล็อกเบาะ<br>Seat Adjust functional | ทำงานได้ดี |
| | สภาพรางได้เบาะ<br>Seat slide adjust rail | สภาพดีตามอายุการใช้งาน |
| | เข็มขัดนิรภัย<br>Seat Belts | สภาพดีตามอายุการใช้งาน |

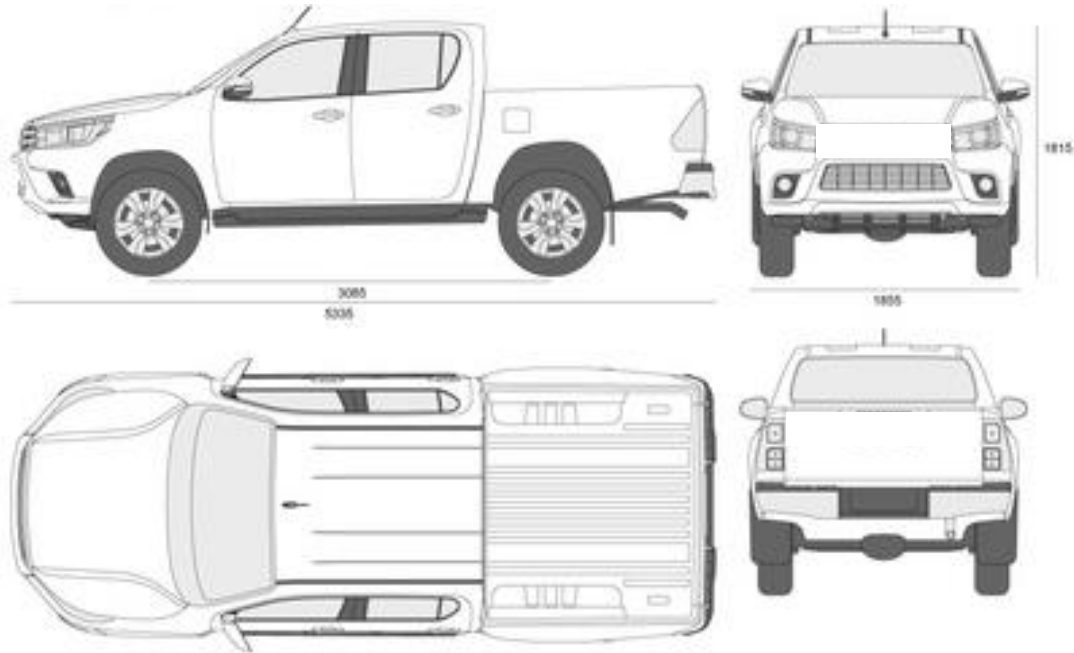
ความหนาสีรอบรถกระบะ (ตอนเดียว, แค็บ และ 4 ประตู) - Paint Thickness on Pickup (Single Cab, Extend Cab and Double Cab):

| ชิ้นส่วนยานยนต์ | ความหนาสี Paint Thickness (μm) | | | |
|---|---|---|---|---|
| Front Wing (RH) | 142 | 140 | 159 | 147 |
| Front Wing (LH) | 165 | 150 | 187 | 167 |
| Front Door (RH) | 152 | 155 | 179 | 162 |
| Front Door (LH) | 155 | 151 | 190 | 165 |
| Rear Door (RH) | 150 | 148 | 167 | 155 |
| Rear Door (LH) | 172 | 142 | 188 | 167 |

| ชิ้นส่วนยานยนต์ | ความหนาสี Paint Thickness (μm) | | | |
|---|---|---|---|---|
| Bonnet | 217 | 240 | 235 | 231 |
| Roof | 116 | 119 | 130 | 122 |
| Boot/Tail Gate | 169 | 165 | 170 | 168 |
| Tray (RH) | 78 | 81 | 84 | 81 |
| Tray (LH) | 165 | 178 | 140 | 161 |
