Mazda BT-50 PRO 2.2 DOUBLE CAB Hi-Racer

1024/0060-1

# Vehicle Inspection Report

## สรุปผลการตรวจสภาพรถ (Inspection Summary)

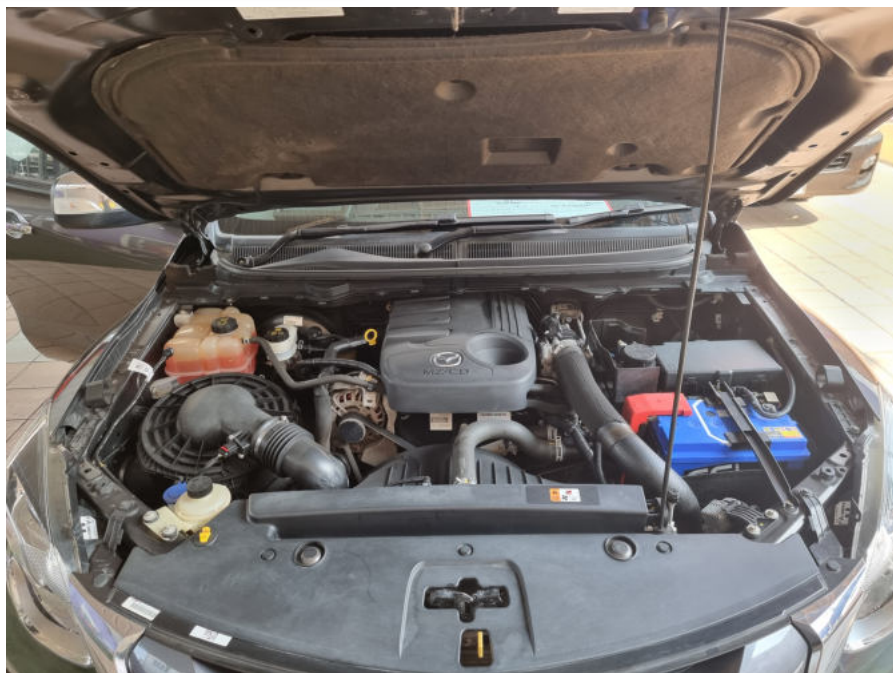
### ภาพห้องเครื่อง

Voltage	12.57	V
Rating	400	CCA
Current	220	CCA
Internal resistance	12.7	mΩ
State of Charge	96	%
State of Health	30	%
Status	REPLACE

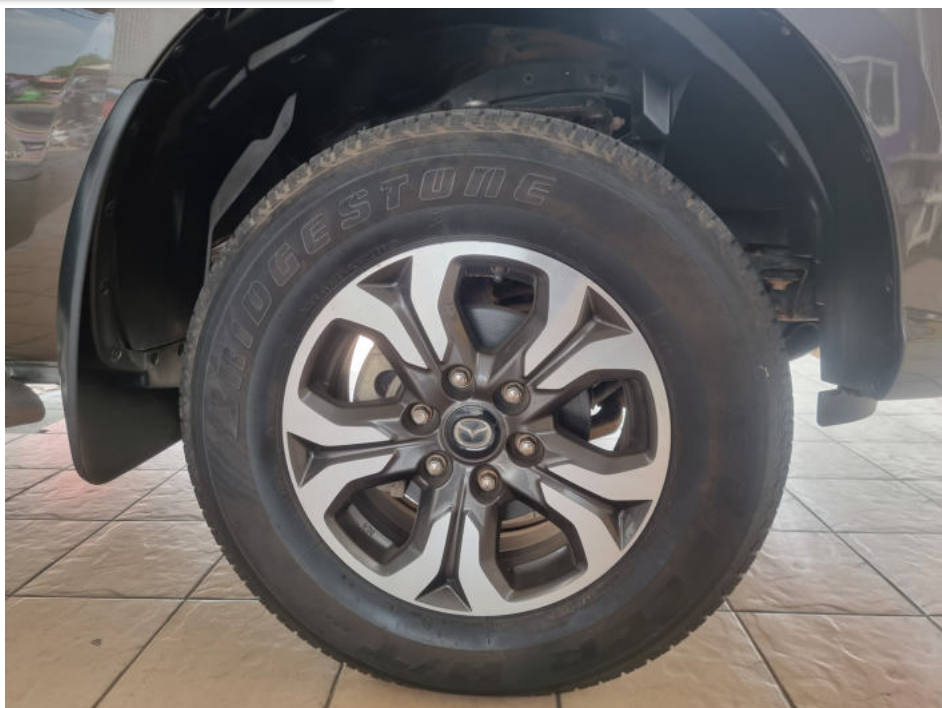
#### ขอบยาง ล้อ

23/18
