1022/0032-4

Ford Ranger 2.2 OPEN CAB XL Street

Feb 27, 2024

# Vehicle Inspection Report

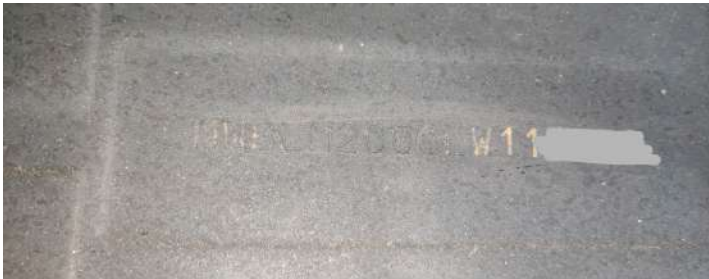
รูปเลขตัวถัง (VIN Picture):

- ชิ้นส่วนประกอบตัวถังรถ
- ✓ แผ่นเพลทเลขตัวถังมองเห็นได้ชัดเจน
- ✓ ชิ้นส่วนประกอบตัวถังรถ ผ่านการวัดค่าความหนาของสีแล้ว
- ✓ สีรถตรงตามเสาเสาเอกเสาจดทะเบียน

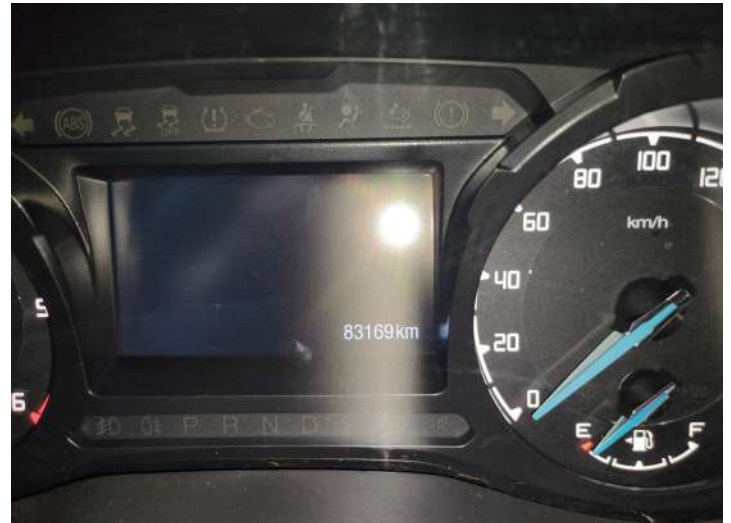
รูปเลขไมล์ (Mileage Picture) : ▾

83169

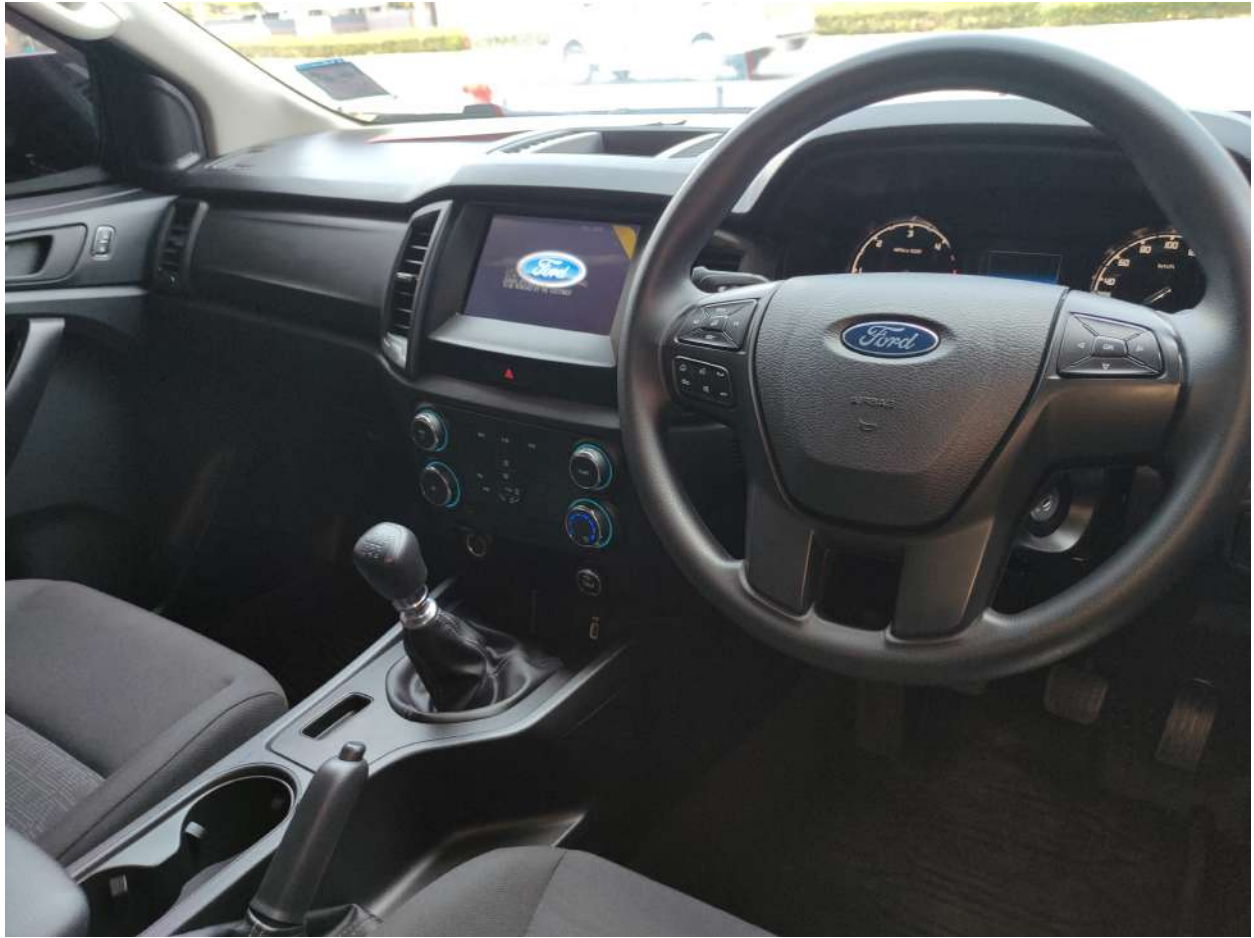
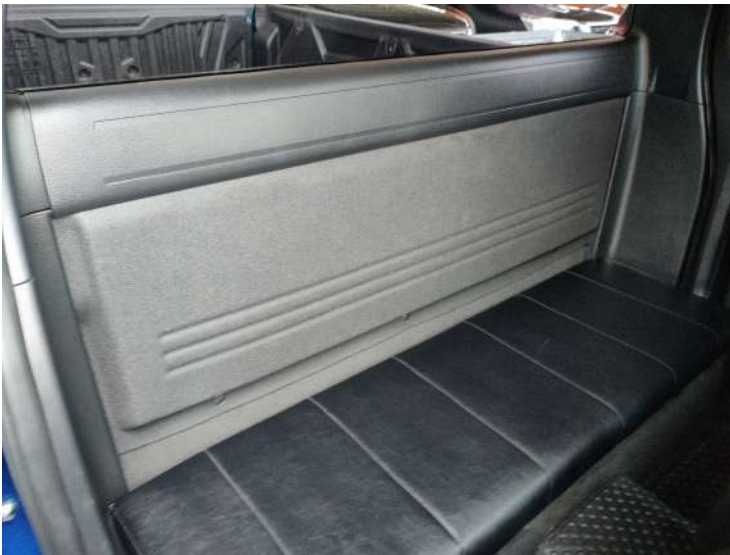
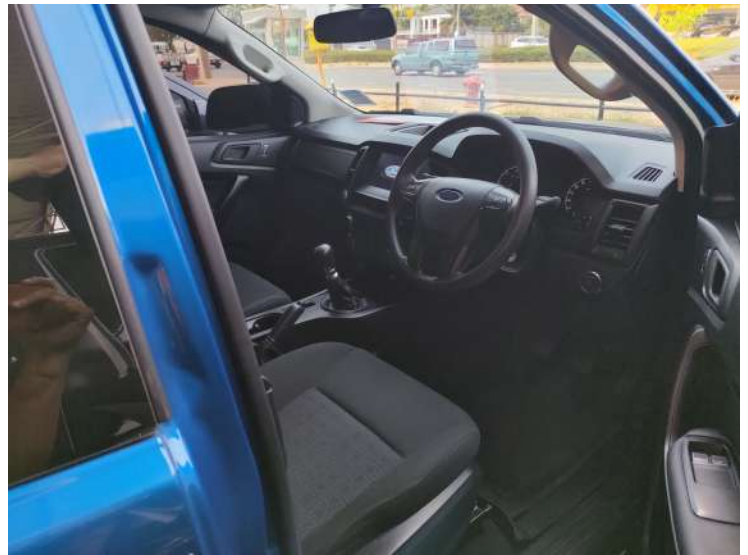
### ภาพภายใน

- ✓ ระบบปรับอากาศ [ผ่าน]
- ✓ ไฟส่องสว่าง [ผ่าน]
- ✓ ไฟเลี้ยว/ไฟฉุกเฉิน [ผ่าน]
- ✓ หนัาปิดและมาตรวัด [ผ่าน]
- ✓ เข็มชี้ด้นรภัย [ผ่าน]
- ✓ แตร [ผ่าน]
- ✓ เครื่องเล่นเพลง [ผ่าน]
- ✓ ระบบปัดน้ำฝน [ผ่าน]
- ✓ เบาะนั่งยึดแน่น [ผ่าน]
- ✓ กระจกไฟฟ้า [ผ่าน]

รายการตรวจ 4 รายการ	สถานะ
2.1 สภาพที่นั่ง Seat Appearance	ดี (Good)
2.2 การทำงาน การปรับ และการล็อกเบาะ Seat Adjust functional	ดี (Good)
2.3 สภาพรางไต่เบาะ Seat slide adjust rail	ดี (Good)
2.4 เข็มขัดนิรภัย Seat Belts	ดี (Good)

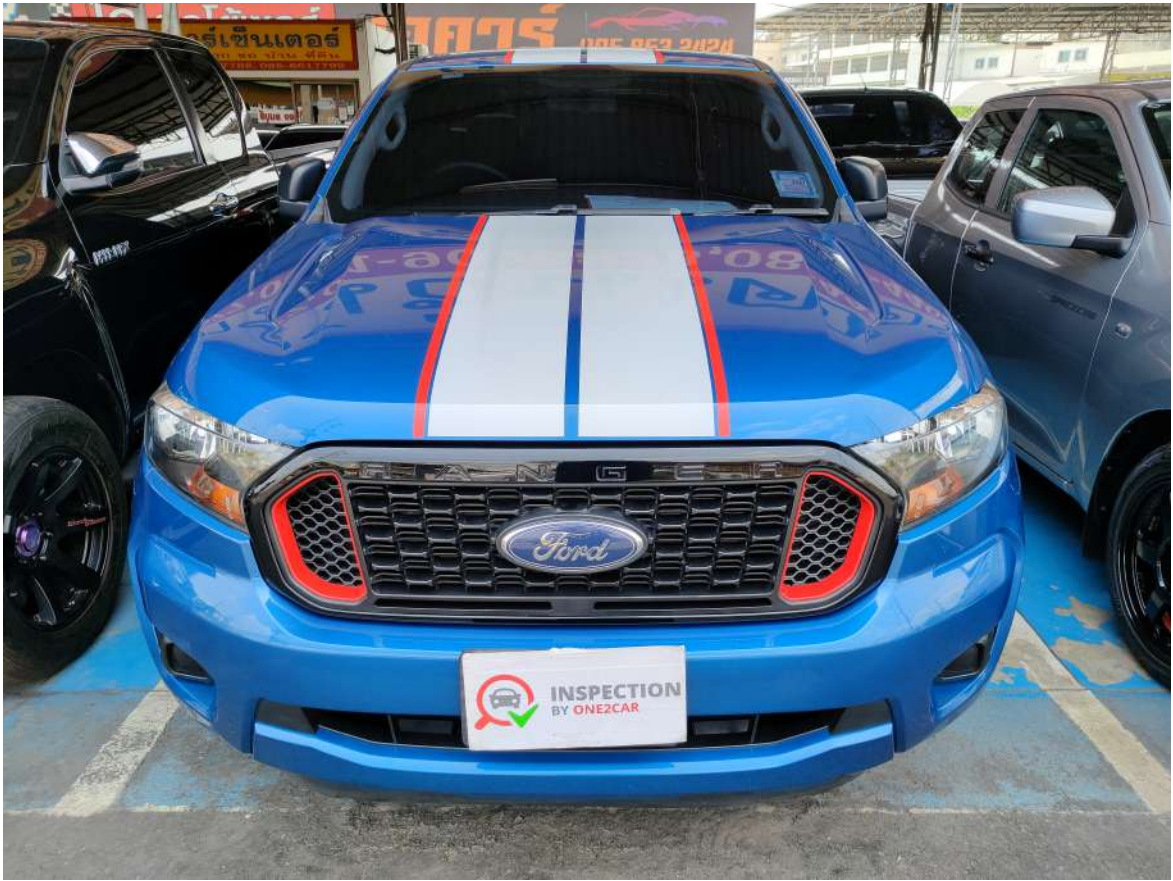
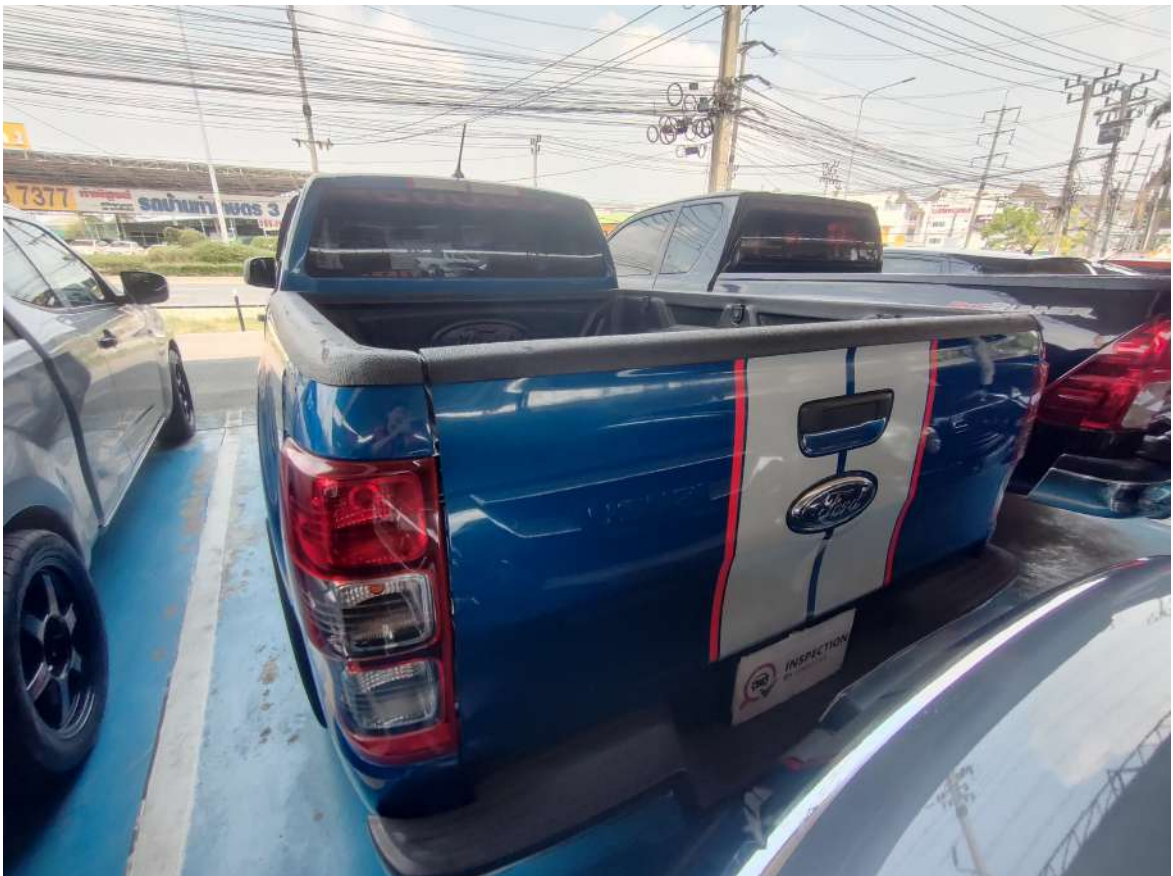
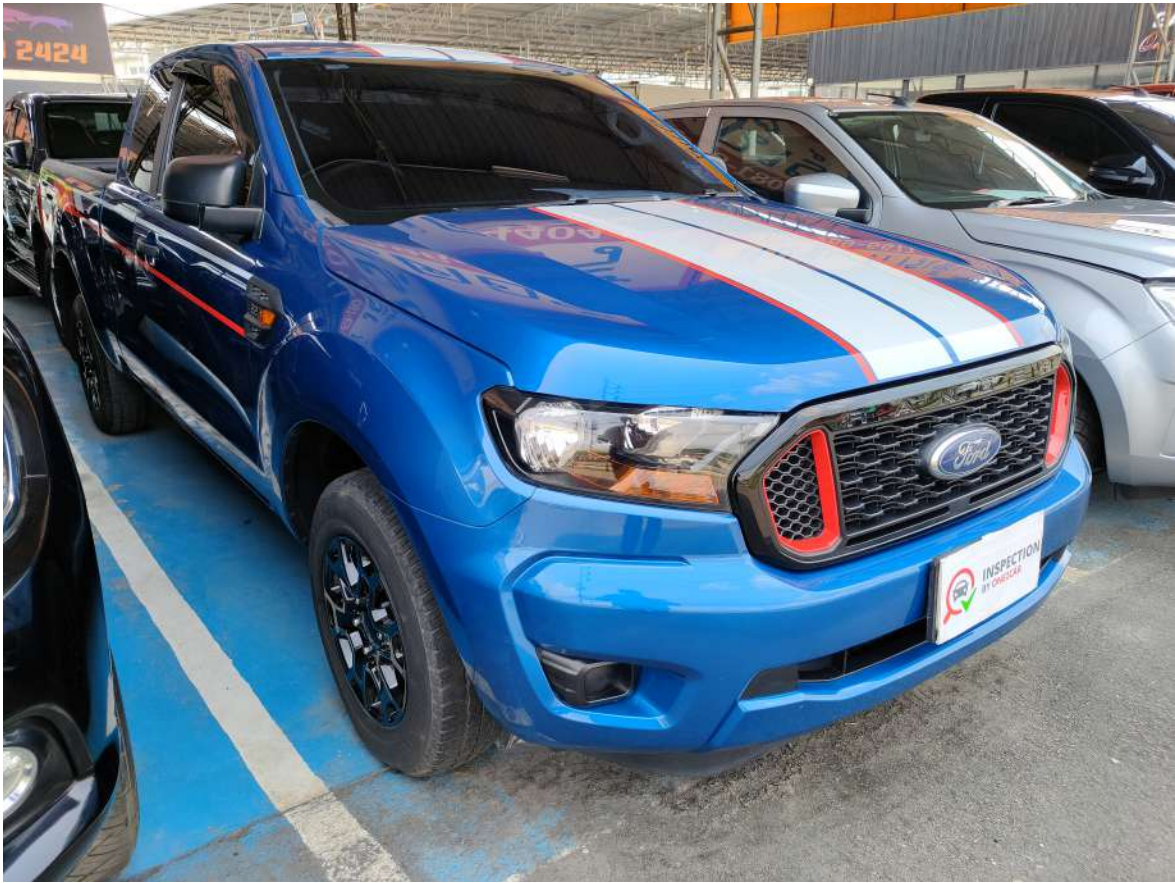
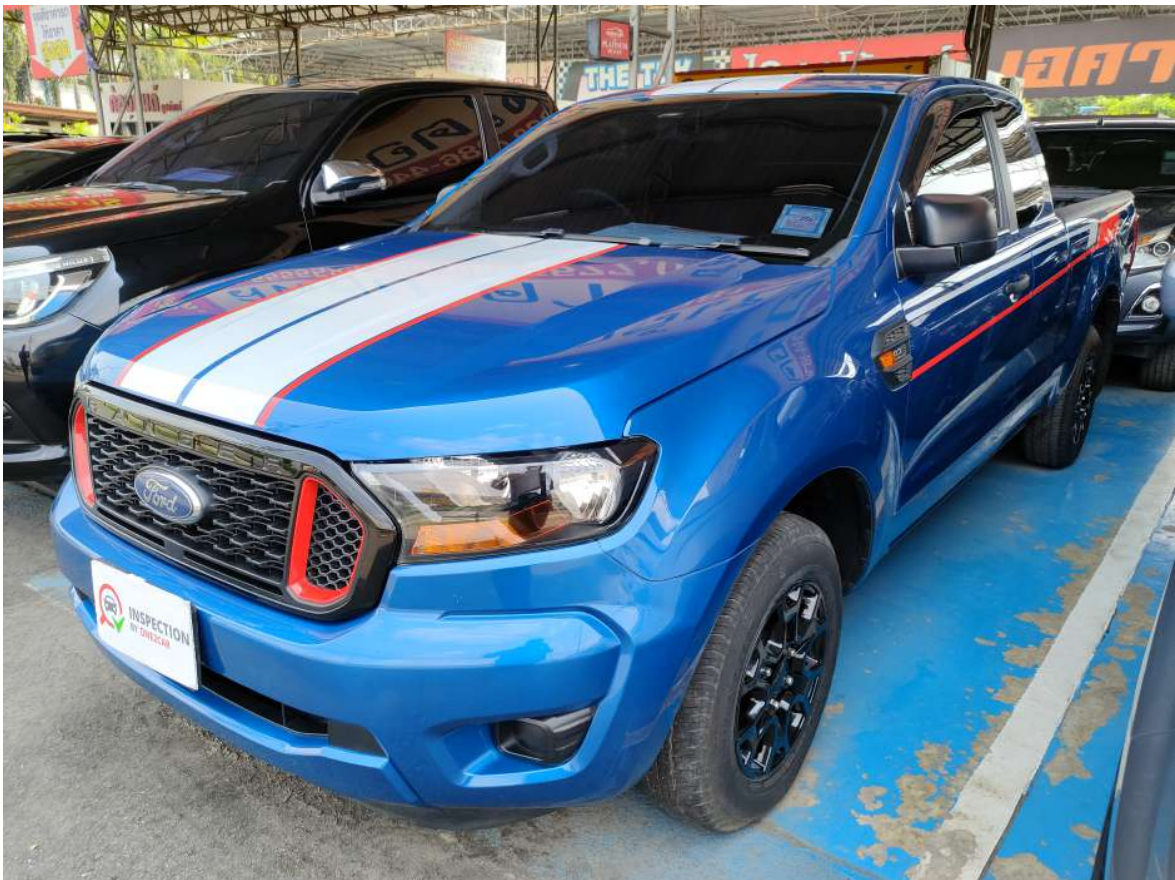
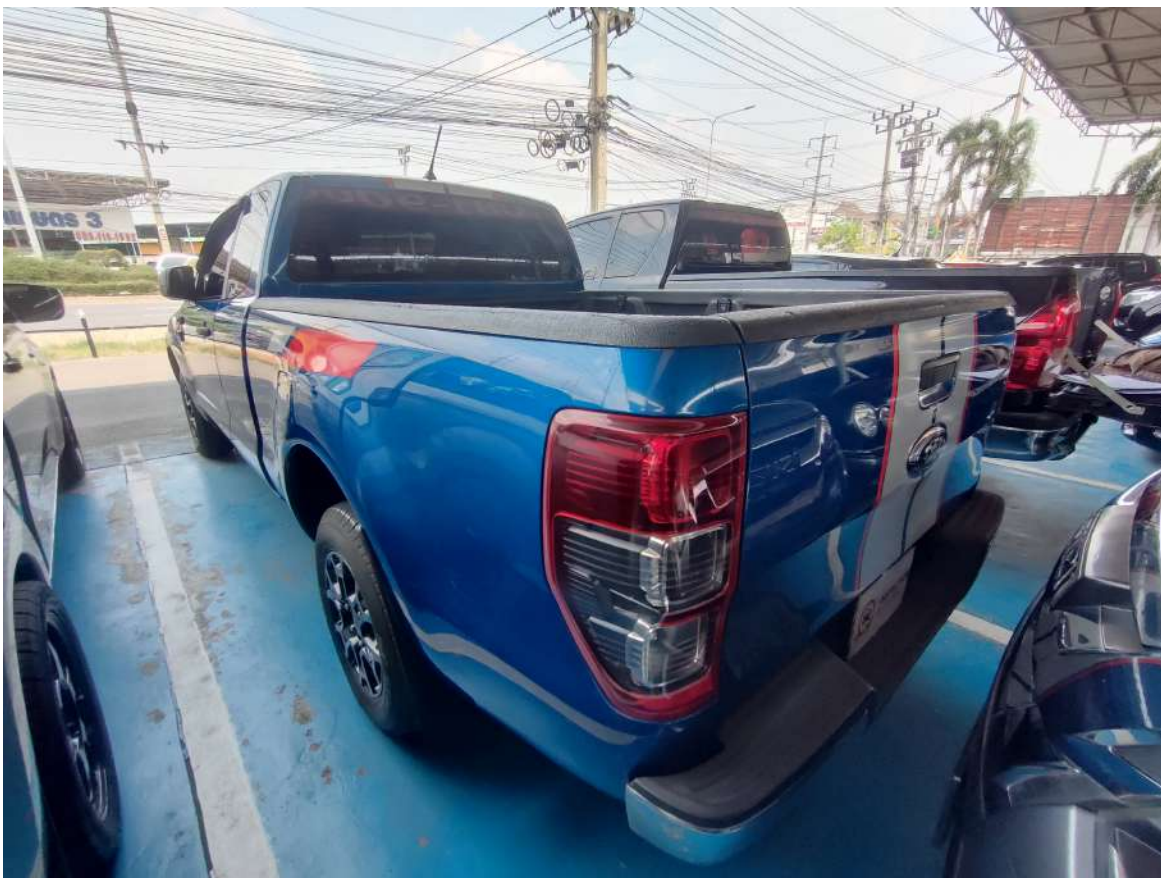
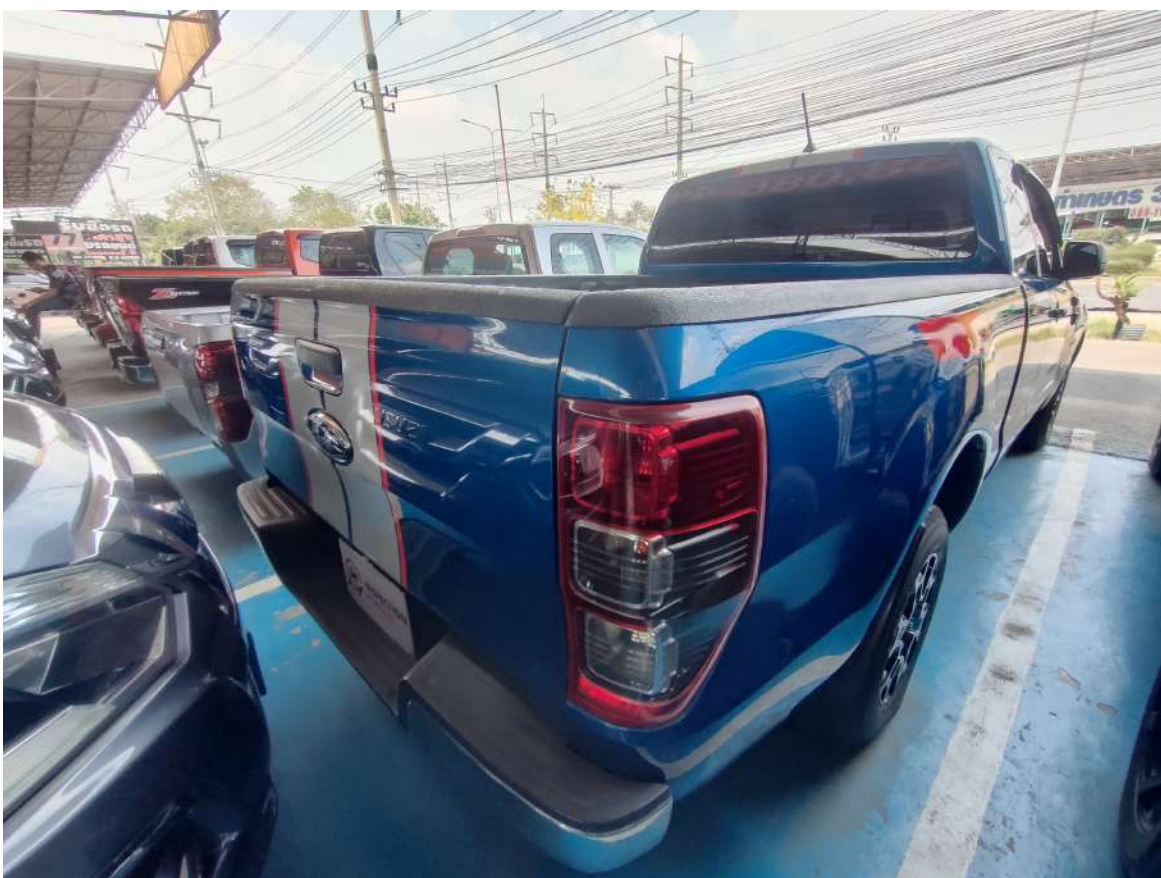
## ภาพภายนอก

ประเมินสภาพรวม: ผ่าน  
รายการที่รอกการแก้ไข: ไม่พบรายการแก้ไข

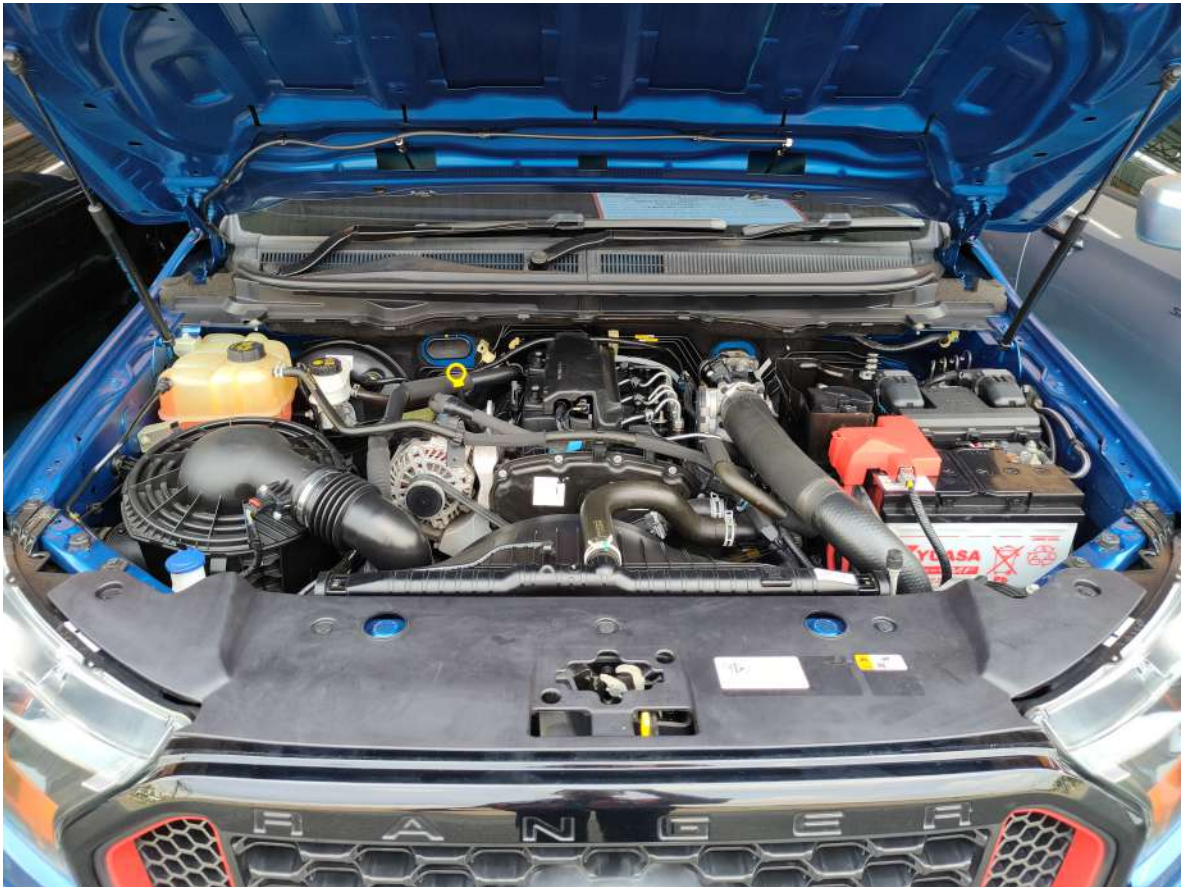
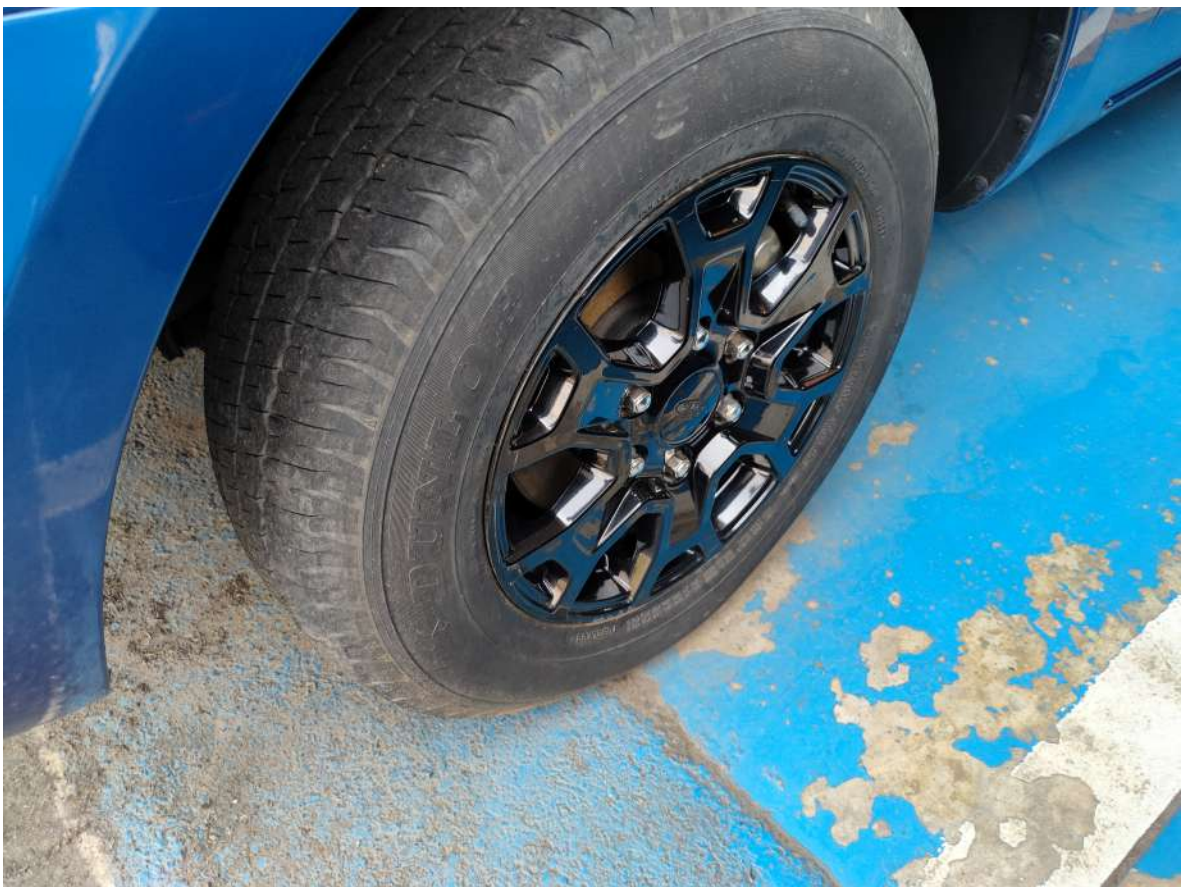
ภาพห้องเครื่อง ขอบยาง ล้อ

Voltage	12.22	V
Rating	500	CCA
Current	293	CCA
Internal resistance	9.53	mΩ
State of Charge	42	%
State of Health	34	%
Status	REPLACE

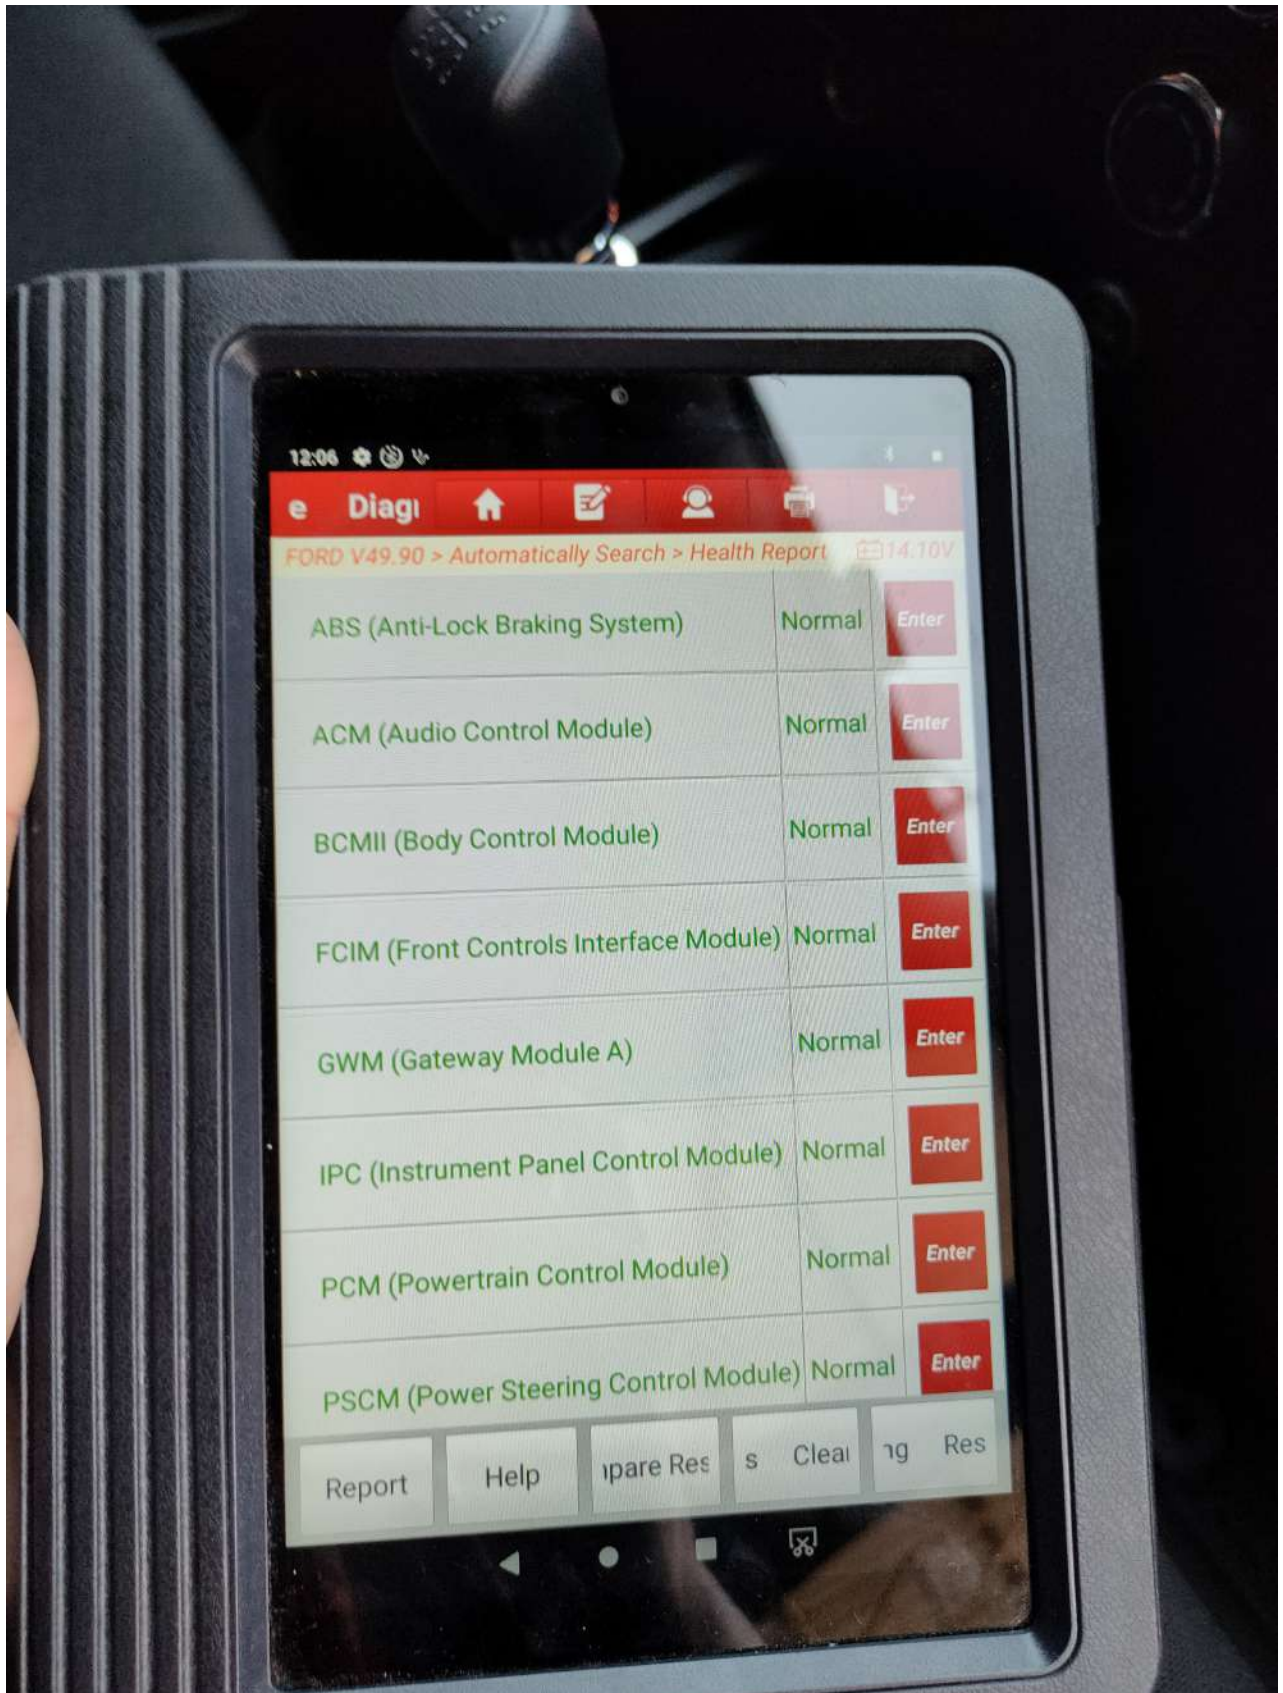
ภาพ OBD

รายการตรวจ 6 รายการ	สถานะ
1.1 ไม่เคยเกิดอุบัติเหตุรุนแรงจนทำให้โครงสร้างรถมีปัญหาความปลอดภัย No Evidence of Major or Hail Damage	ดี (Good)
1.2 ไม่มีการตัดต่อ ตัดแปลง คัชชี และ โครงสร้างรถ No chassis and cab structure modified	ดี (Good)
1.3 ไม่เคยประสบภัยจมน้ำ No Evidence of Flood	ดี (Good)
1.4 ไม่เคยประสบภัยอัคคีภัย No Evidence of Fire	ดี (Good)
1.5 ระบบการทำงานภายในรถยนต์ OBD II On-Board Diagnostics (OBD)	ดี (Good)
1.6 สภาพรถโดยรวม Overall Appearance	ดี (Good)
