I022/0165-53

Toyota Yaris Ativ 1.2 E Sedan AT

Jan 16, 2023

Vehicle Inspection Report

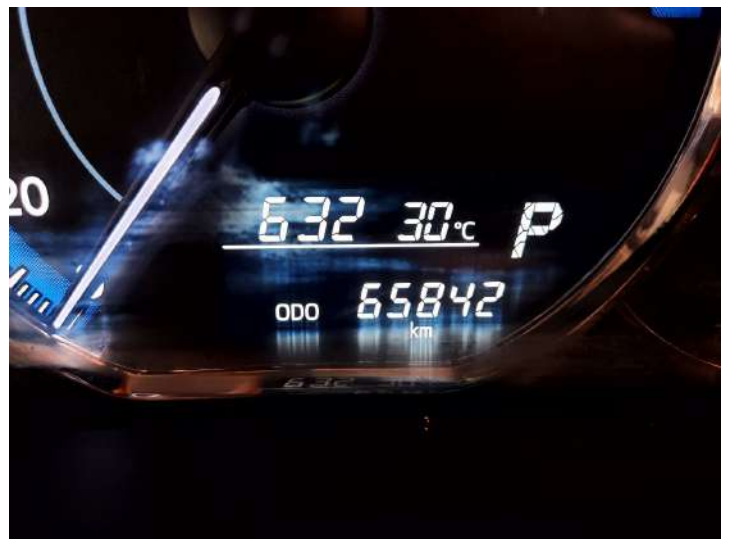
รูปเลขไมล์ (Mileage Picture): ▾

65842

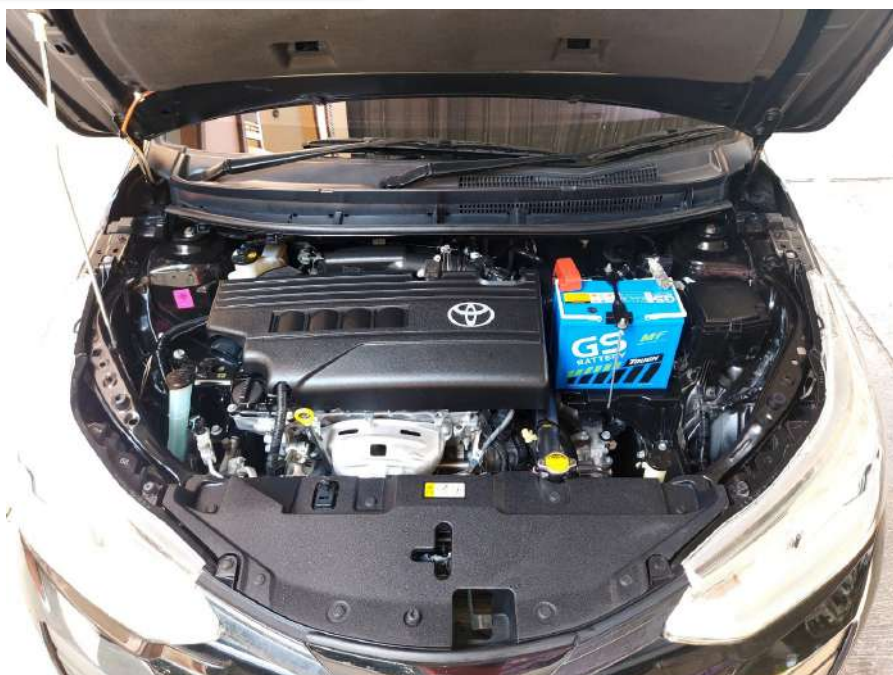
ภาพห้องเครื่อง

Voltage	12.83	V
Rating	420	CCA
Current	281	CCA
Internal resistance	9.94	mΩ
State of Charge	100	%
State of Health	49	%
Status	Caution

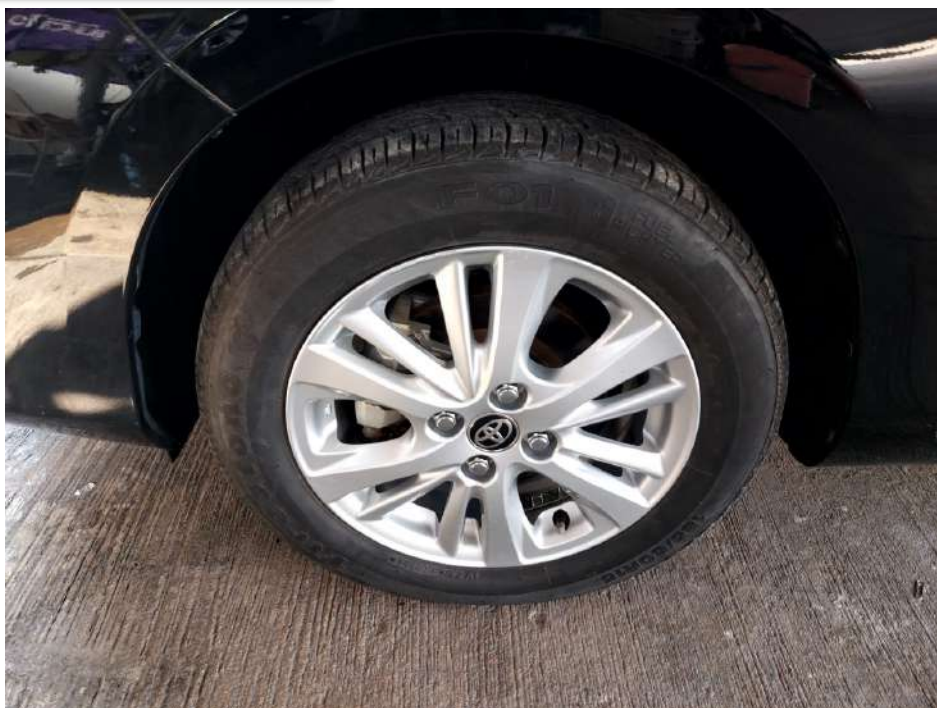
ขอบยาง ล้อ

รายการตรวจ 8 รายการ	สถานะ
5.1 สภาพยางรถยนต์, สัปดาห์/ปี ผลผลิต Tires Appearance, Year	ดี (Good)
5.2 สภาพล้อ, ฝาครอบล้อ Wheel Rims Appearance	ดี (Good)
5.3 ล้อและยางอะไหล่ Spare Tire & Rim	ดี (Good)
5.4 คาลิเปอร์เบรค และท่อน้ำมัน Brake Hose Callipers & Pipes	ดี (Good)
5.5 ผ้าดีสเบรค (หน้า/หลัง) Brake Pads (Front/Rear)	ดี (Good)
5.6 จานดีสเบรค(หน้า/หลัง) Brake Discs (Front/Rear)	ดี (Good)
5.7 ทรัมเบรคล้อหลัง Brakes and Drums any No Leakage	ดี (Good)
5.8 การทำงานของเบรคมือ Park Brake function	ดี (Good)

33/21
