Vehicle Inspection Report

สรุปผลการตรวจสอบ (Inspection Summary)

ยี่ห้อ/รุ่น (Brand/Model): TOYOTA CAMRY 2.0G AT	วันที่ตรวจสอบรถยนต์(Date of Inspection): 14/10/63
หมายเลขตัวถัง (VIN): MR2B3HK504001280	เลขค่าของบริการ (Job No.): I020/0051-7
หมายเลขเครื่องยนต์ (Engine No.): 6ARP481304	Vehicle Picture:

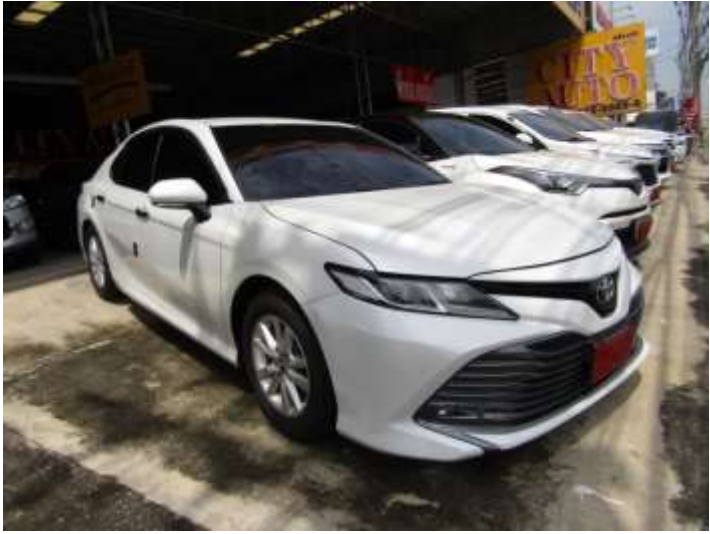
รถสภาพดี โครงสร้างไม่เคยมีอุบัติเหตุ ไม่เคยจมน้ำและไฟไหม้

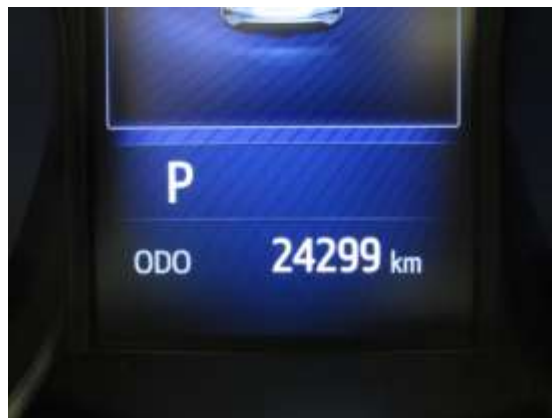
รูปเลขไมล์ (Mileage Picture):

ปีที่ผลิต (Build Date): 2019	
สีรถ (Color): ขาว	
ระยะการใช้งาน(Mileage): 67,418 กม.	
หมายเลขทะเบียน (No. Plate): 8กข 6721	
วันครบกำหนดชำระภาษี (Registration Expiry): 1 ส.ค.63	
ชื่อลูกค้า(Customer Name) : CITY AUTO	
ที่อยู่(Address):	
โทรศัพท์ (Tel): 088-022-8585	
สถานที่ตรวจสอบรถ (Inspection Place): ถ.กาดจวนภิรมย์

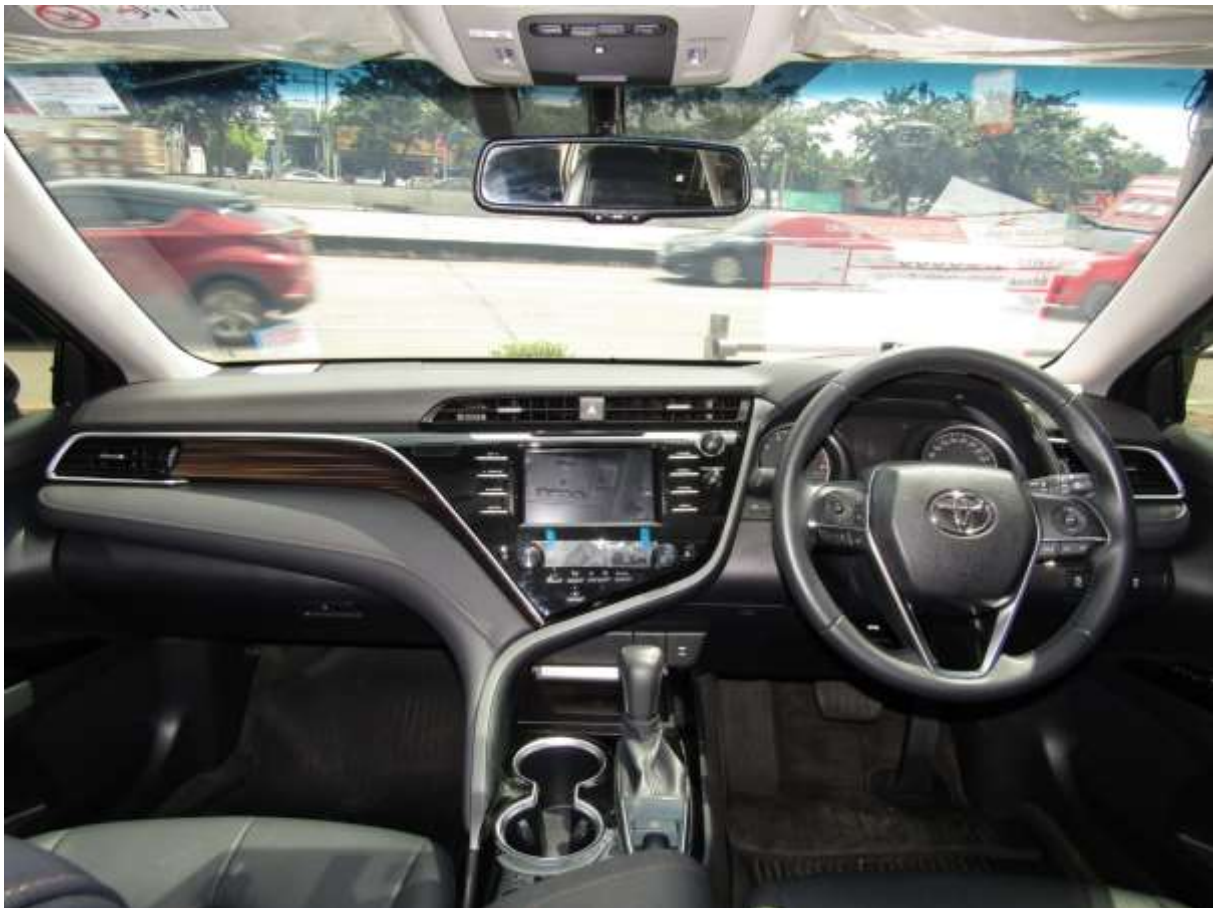
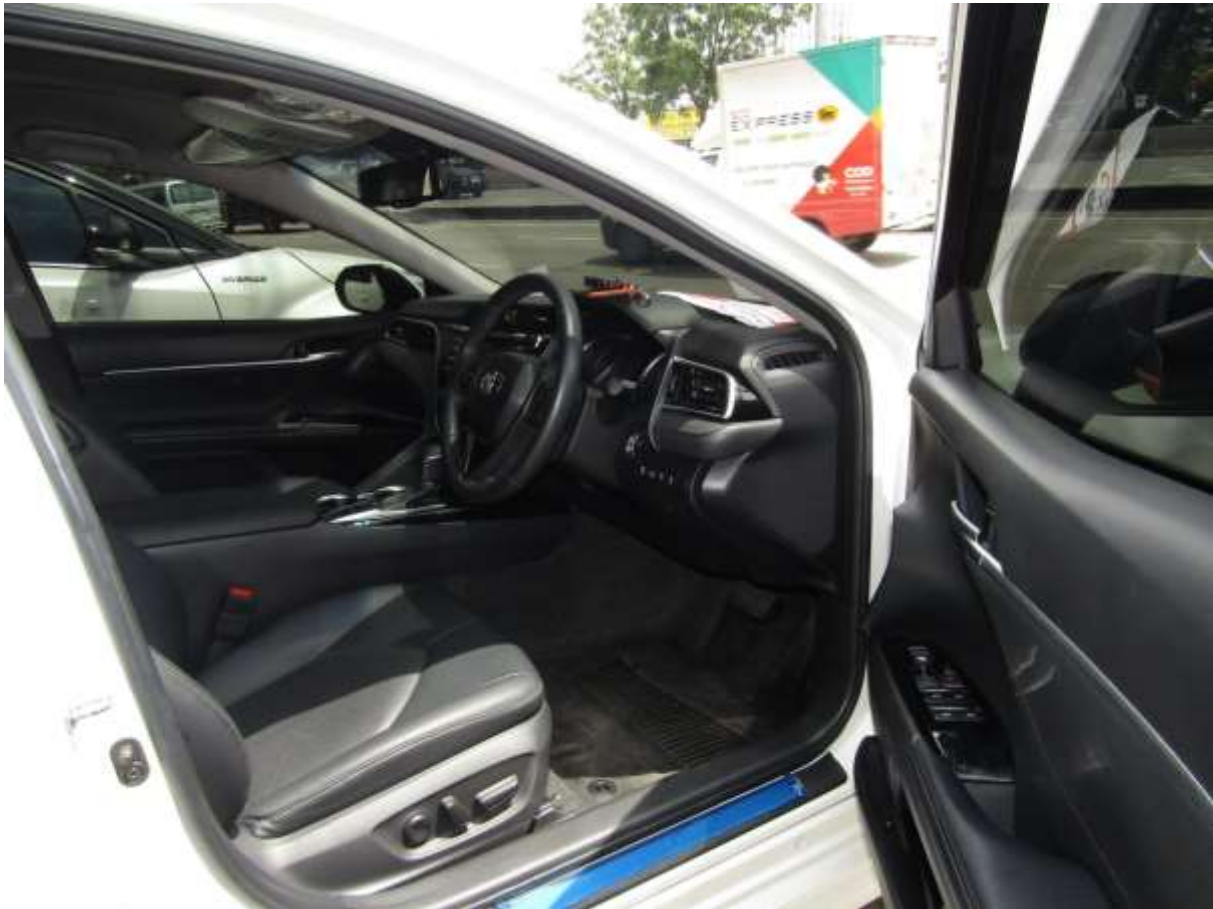
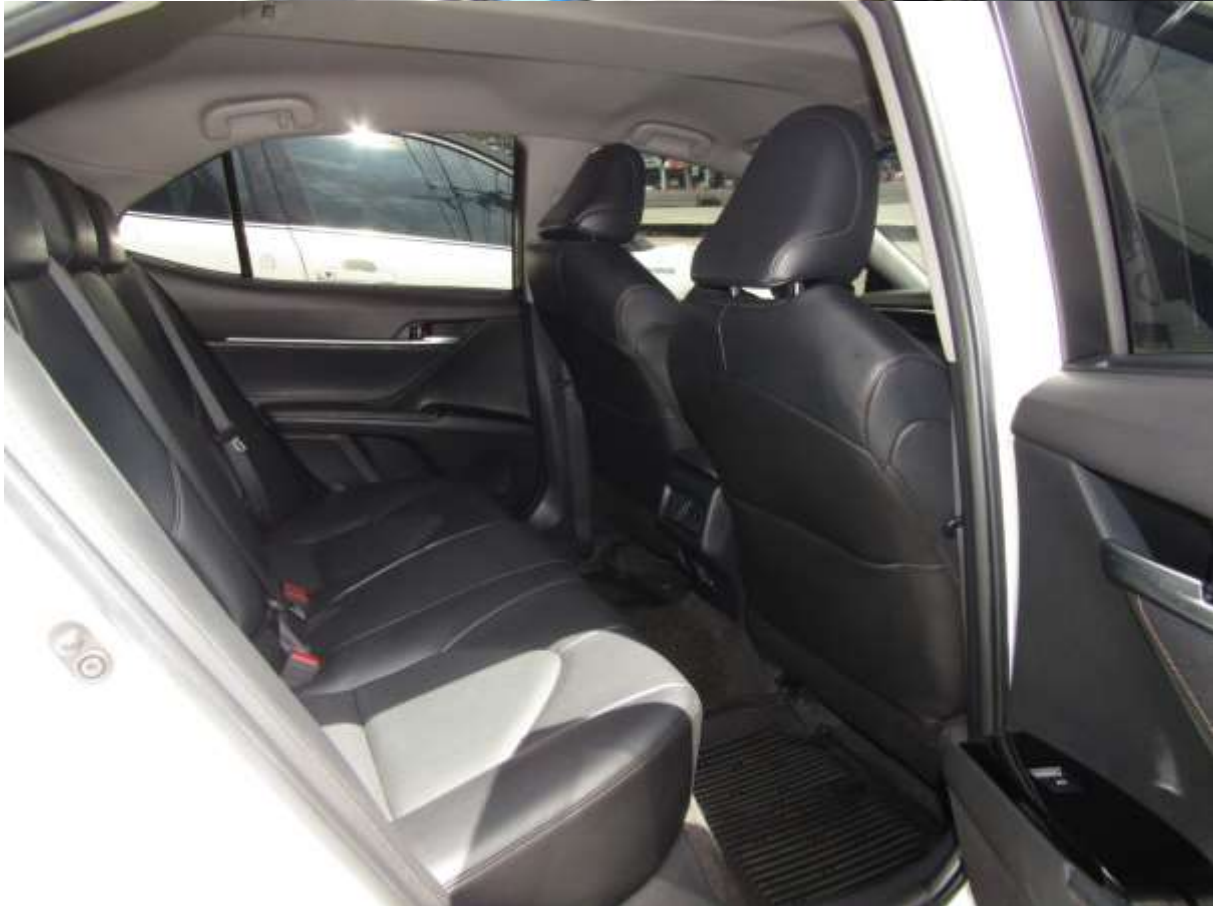
ภาพภายในด้านหน้า หลัง และ จุดบกพร่อง - Interior Visual Details (Front, Rear and/or Defect):

ที่นั่ง สภาพ Seat Appearance	สภาพดีตามอายุการใช้งาน
	การทำงาน การปรับ และการล็อคเบาะ Seat Adjust functional	ทำงานได้ดี
	สภาพ รางได้เบาะ Seat slide adjust rail	สภาพดีตามอายุการใช้งาน
	เข็มขัดนิรภัย Seat Belts	สภาพดีตามอายุการใช้งาน

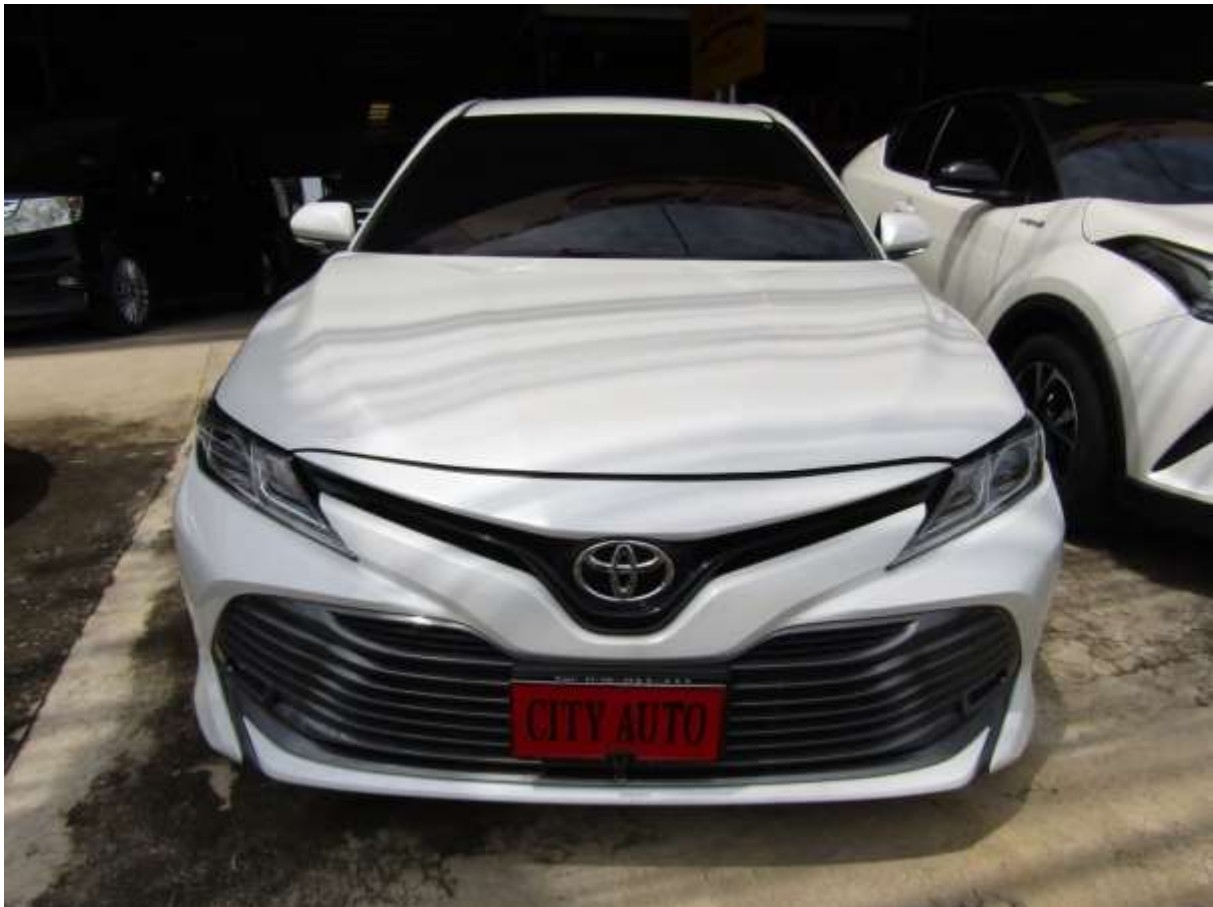
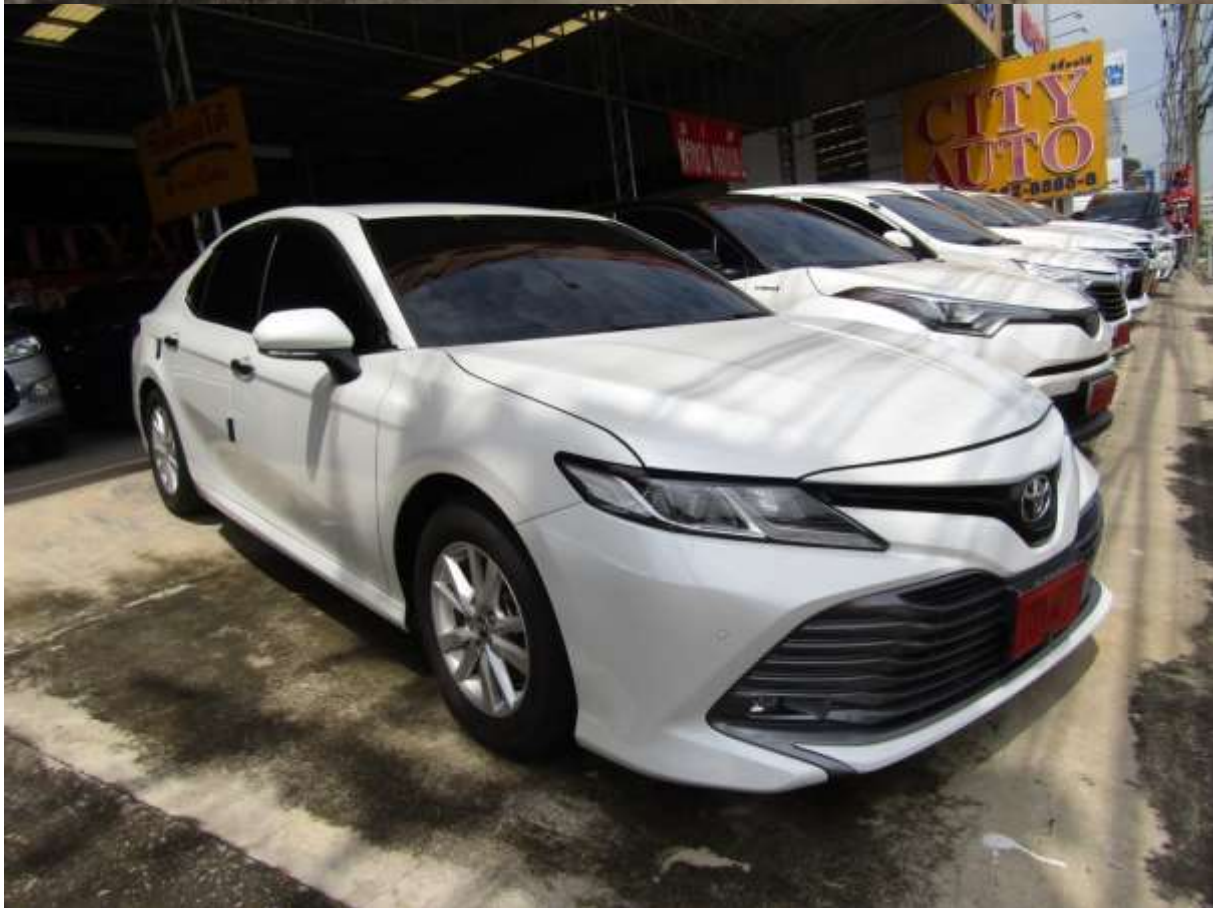
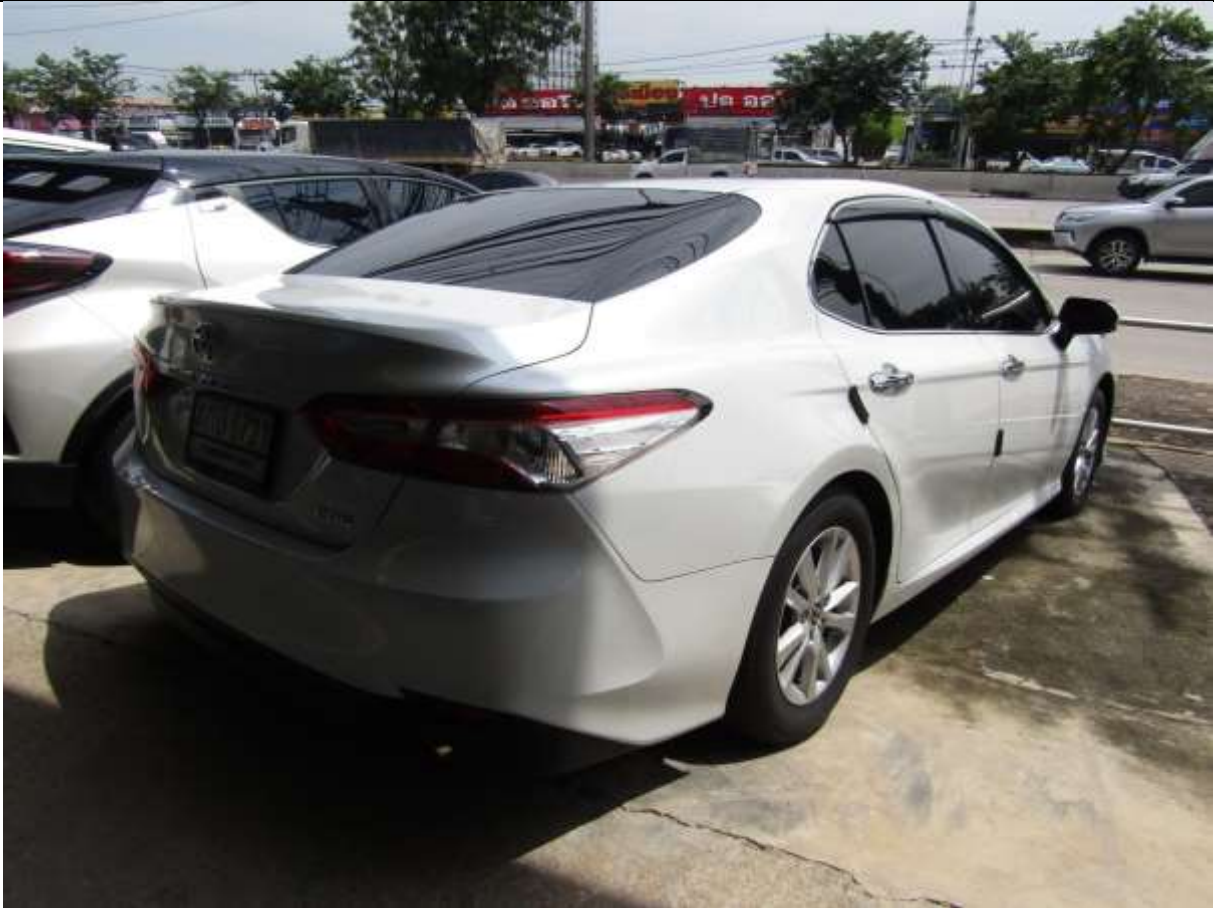
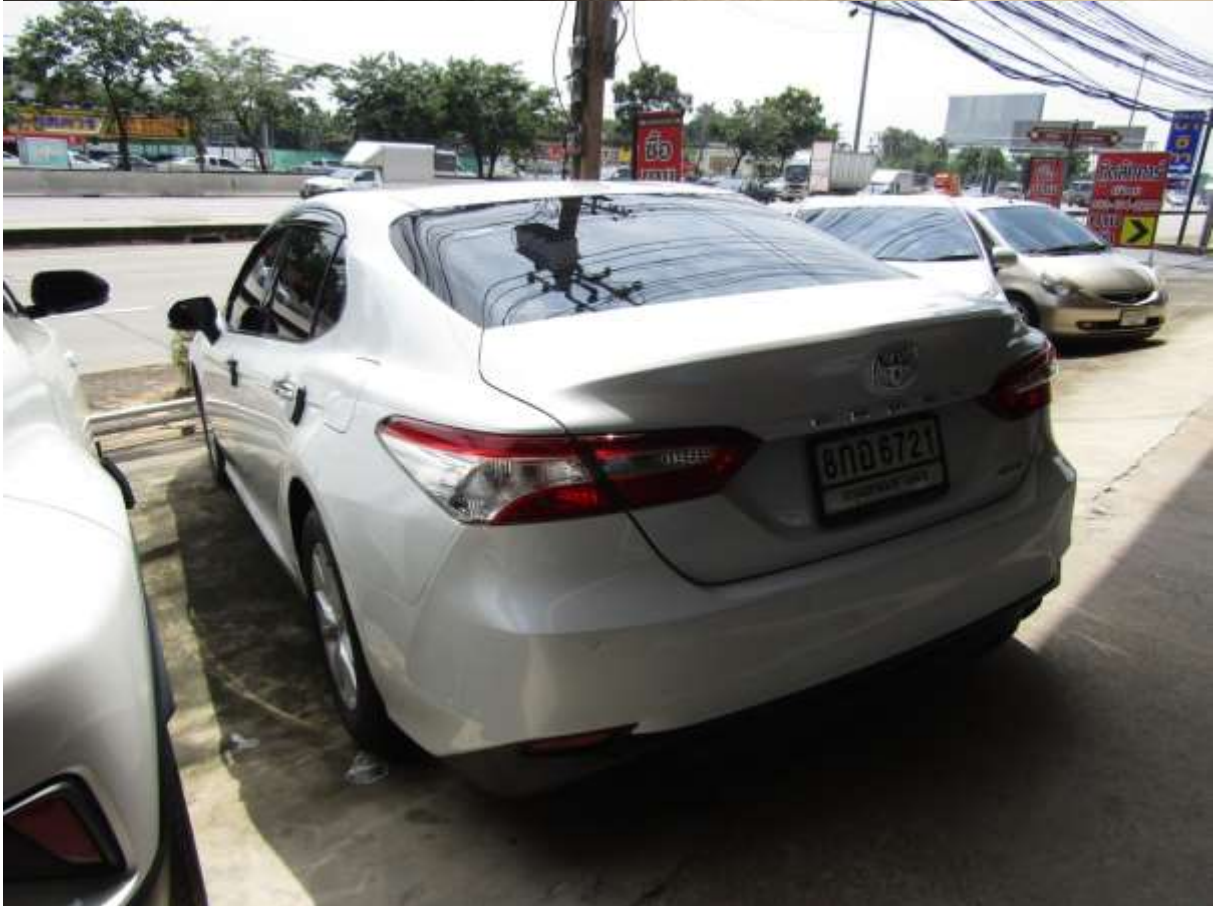
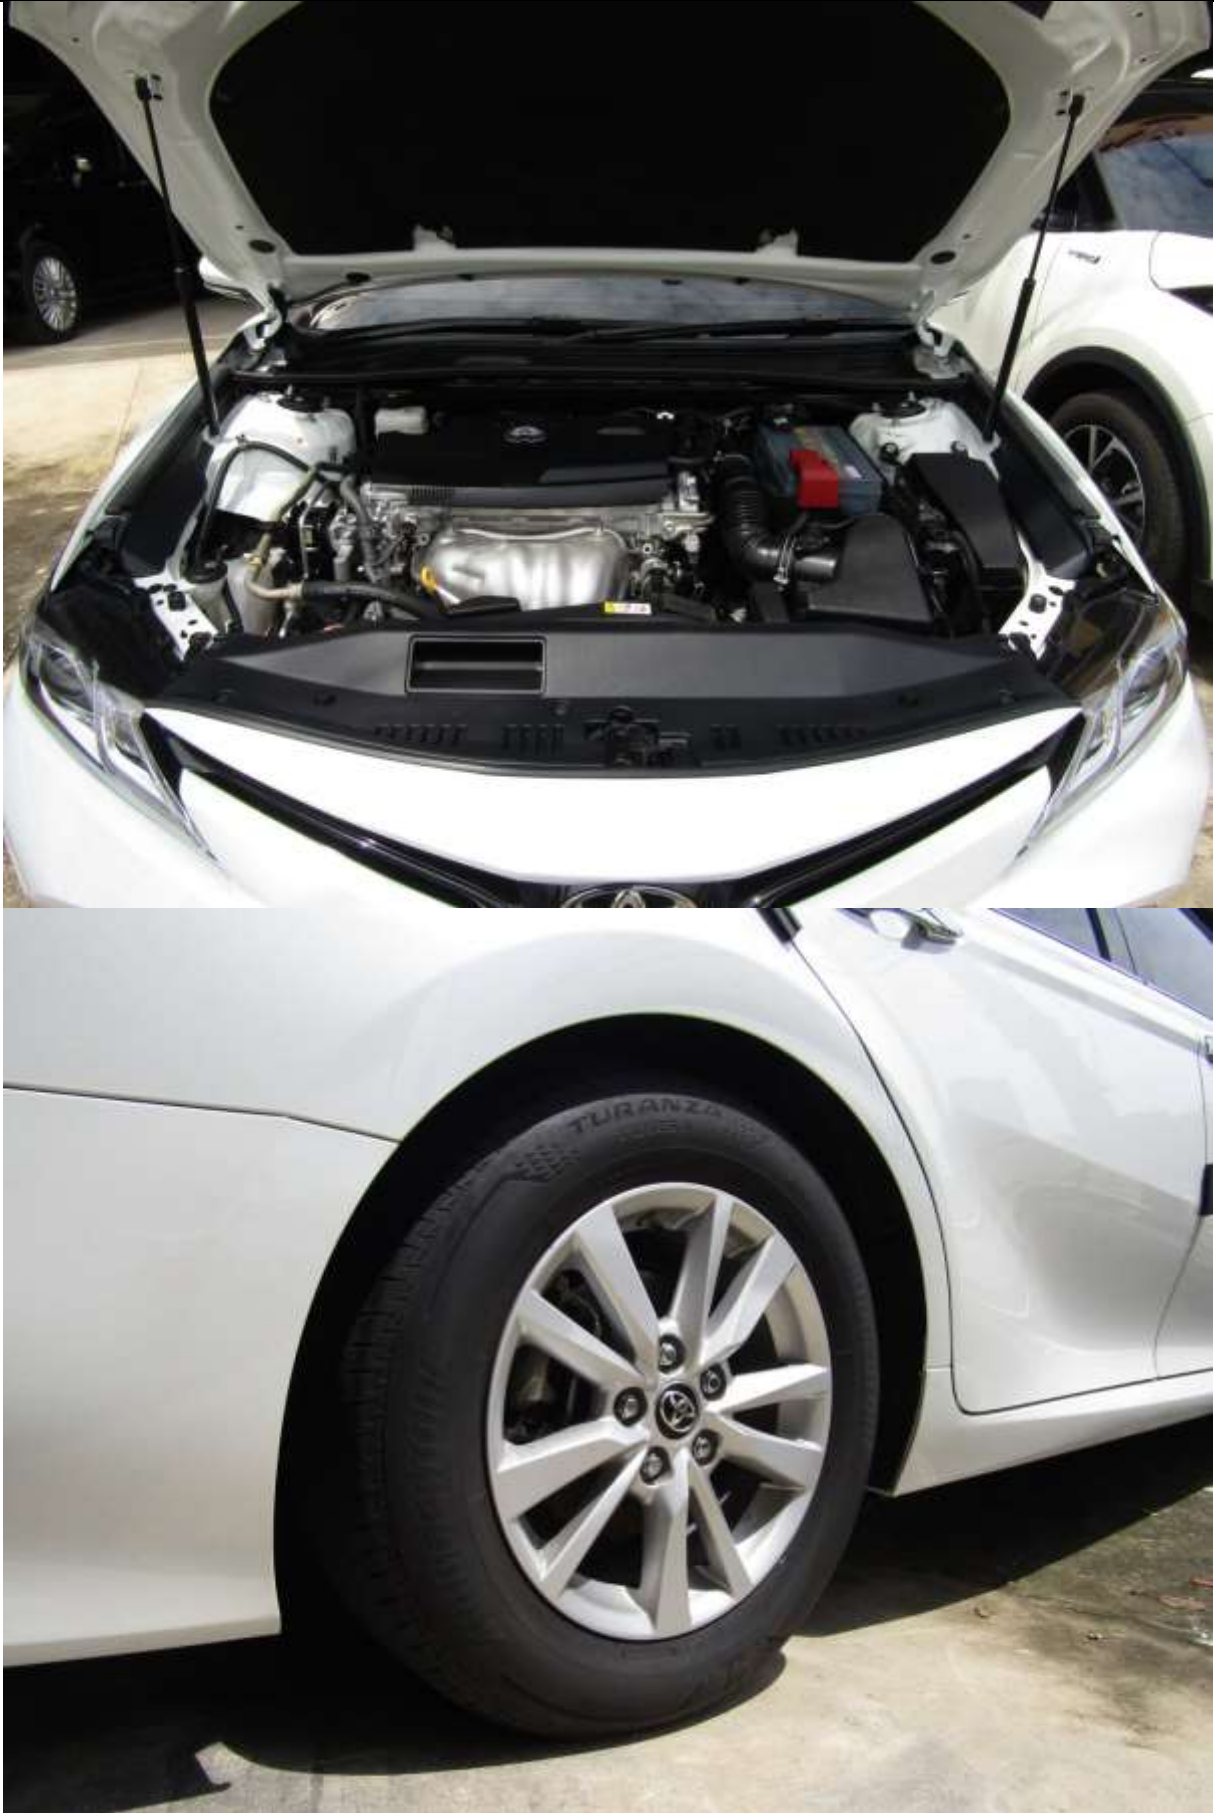
ภาพภายนอก - Exterior Visual Details:

กันชนหน้า Front Bumper	สภาพดี
	คาน รั้งกันชนหน้า (ขวา) Front Side Member (Right) Appearance	สภาพดี
	คาน รั้งกันชนหน้า (ซ้าย) Front Side Member (Left) Appearance	สภาพดี
	ฝากระโปรงหน้ารถ Bonnet	สภาพดี
	กระจกบังลมหน้า Windshield	สภาพดี
	หลังคา Roof	สภาพดี
	สภาพ และการทำงาน หลังคาชั้นรูป หลังคาเปิดประทุน Sunroof/Convertible functional and appearance	N/A
	ประตูหน้าขวา Front Right Door	สภาพดี
	ประตูหลังขวา Rear Right Door	สภาพดี
	ประตูเลื่อนด้านขวา Sliding Right Door	N/A
	บันไดขายน้าด้านขวา Right Rocker Panel	สภาพดี
	ประตูหน้าซ้าย Front Left Door	สภาพดี
	ประตูหลังซ้าย Rear Left Door	สภาพดี
	ประตูเลื่อนด้านซ้าย Sliding Left Door	N/A

บันไดซ้ายน้ำด้านซ้าย Left Rocker Panel	สภาพดี
 	ประตูท้าย,ฝากระโปรงท้าย Rear Tail Gate	สภาพดี
 	กระจกบังลมหลัง Rear Screen	สภาพดี
 	กันชนหลัง Rear Bumper	สภาพดี
 	คาน รับกันชนหลัง (ขวา) Rear Side Member (Right) Appearance	สภาพดี
 	คาน รับกันชนหลัง (ซ้าย) Rear Side Member (Right) Appearance	สภาพดี
 	เสาโครงสร้าง A ขวา Right A-Pillar	สภาพดี
 	เสาโครงสร้าง B ขวา Right B-Pillar	สภาพดี
 	เสาโครงสร้าง C ขวา Right C-Pillar	สภาพดี
 	เสาโครงสร้าง D ขวา Right D-Pillar	N/A
 	เสาโครงสร้าง A ซ้าย Left A-Pillar	สภาพดี
 	เสาโครงสร้าง B ซ้าย Left B-Pillar	สภาพดี
 	เสาโครงสร้าง C ซ้าย Left C-Pillar	สภาพดี
 	เสาโครงสร้าง D ซ้าย Left D-Pillar	N/A
 	ระบบบังคับเลี้ยว Steering Components	สภาพดีตามอายุการใช้งาน
