1024/0028-5

Ford Ranger 2.2 DOUBLE CAB Hi-Rider XLT

INSPECTION
BY ONE2CAR

Vehicle Inspection Report

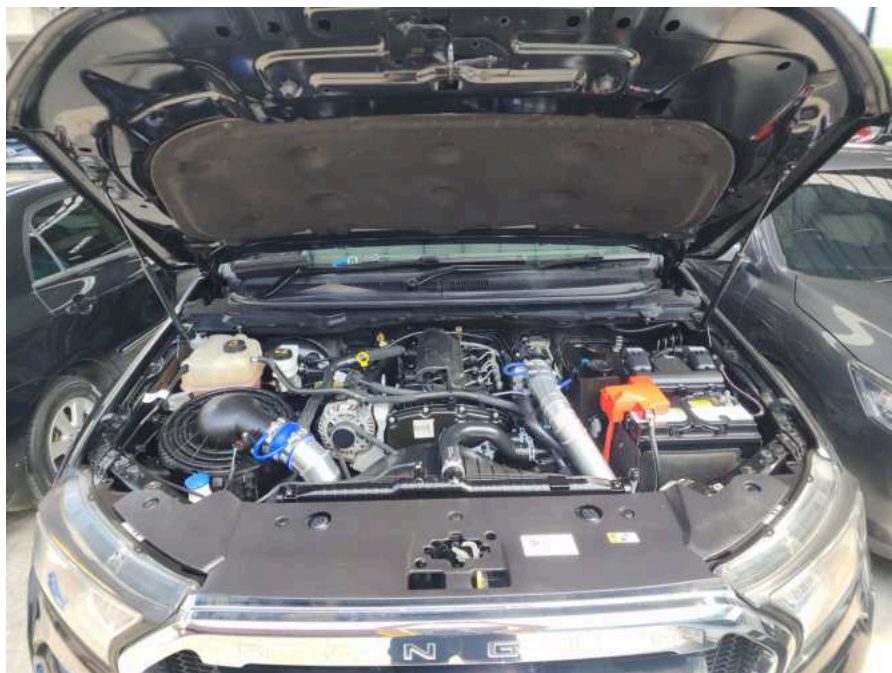
ภาพห้องเครื่อง

4.1 เครื่องยนต์ไม่พบการรั่วซึม No any leak on engine

ไม่มี (No)

Voltage	12.25	V
Rating	600	CCA
Current	464	CCA
Internal resistance	6.02	mΩ
State of Charge	56	%
State of Health	60	%
Status	GOOD

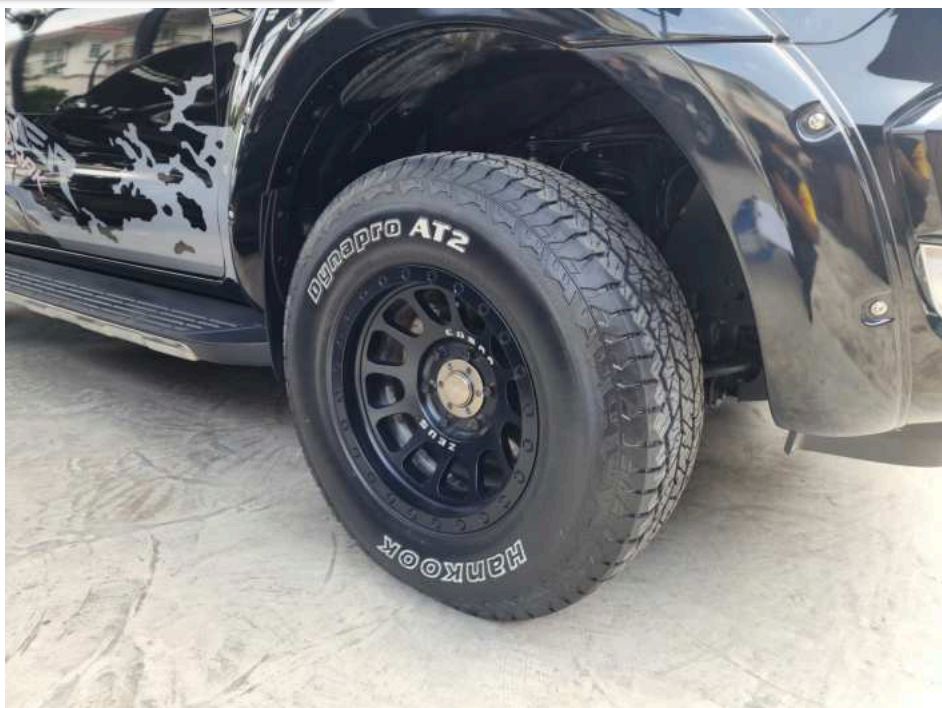
ขอบยาง ล้อ

38/20
