1024/0094-11

Toyota Yaris 1.2 J

INSPECTION
BY ONE2CAR

Vehicle Inspection Report สรุปผลการตรวจสภาพรถ (Inspection Summary)

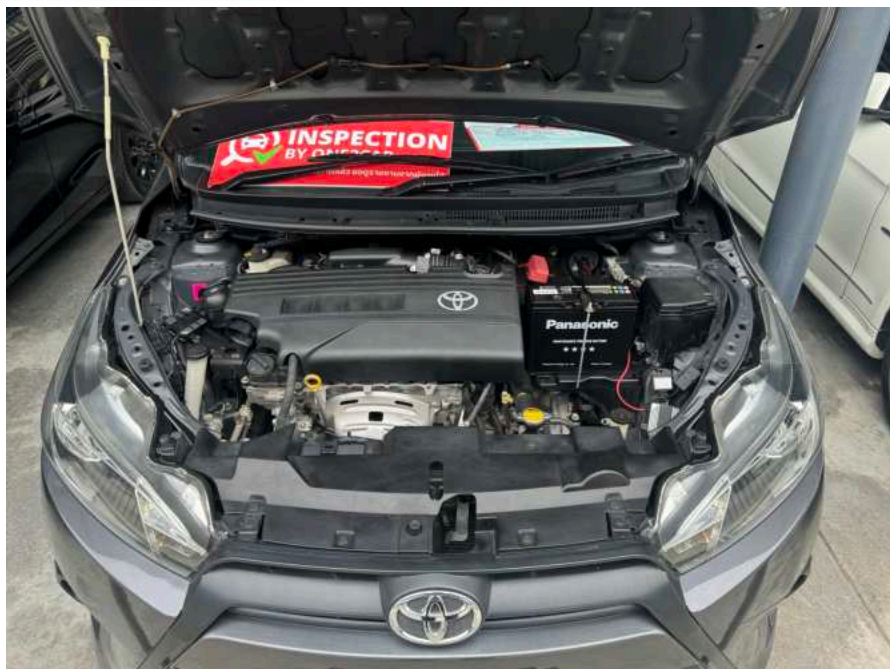
ภาพห้องเครื่อง

Voltage	12.18	V
Rating	450	CCA
Current	287	CCA
Internal resistance	9.44	mΩ
State of Charge	38	%
State of Health	41	%
Status	REPLACE

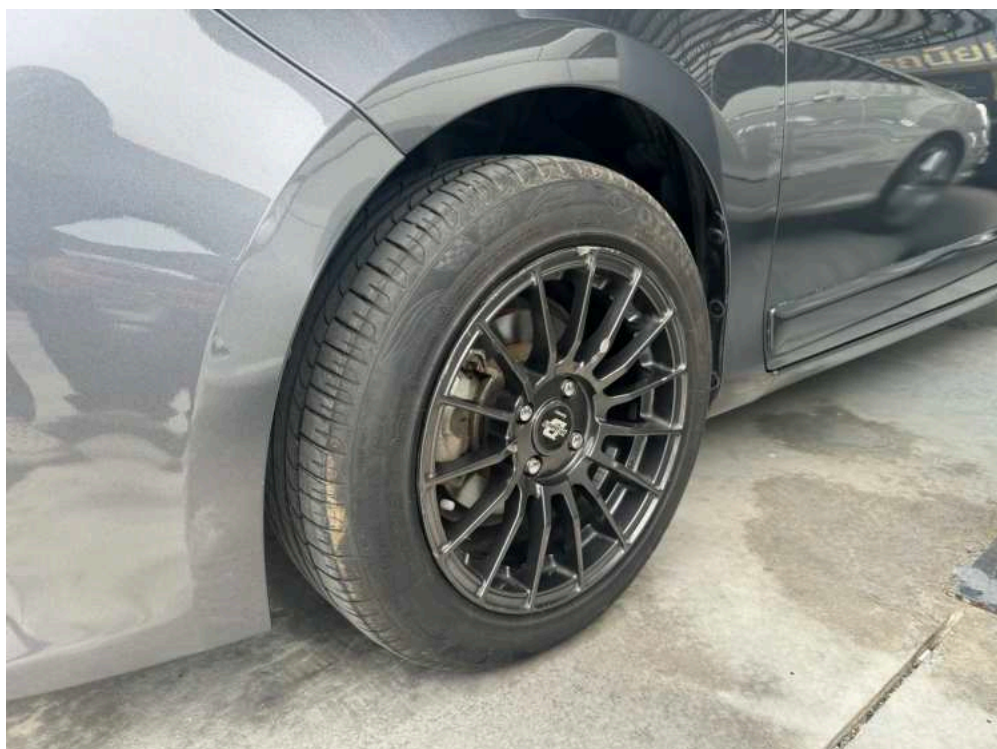
ขอบยาง ล้อ

19/22
