I023/0231-44

Mitsubishi Attrage 1.2 GLX

Oct 18, 2023

Vehicle Inspection Report

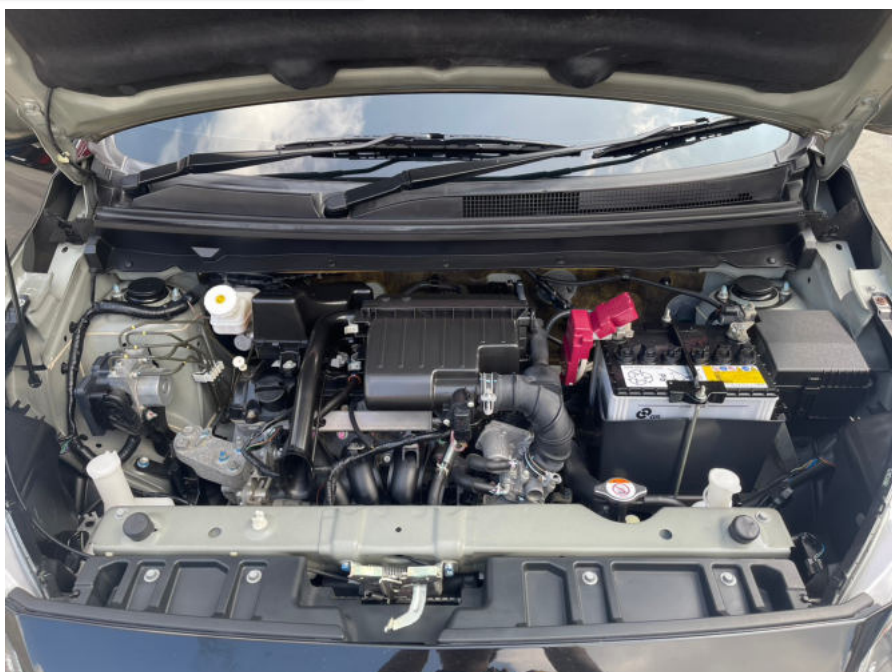
ภาพห้องเครื่อง

Voltage	12.44	V
Rating	480	CCA
Current	305	CCA
Internal resistance	9.16	mΩ
State of Charge	80	%
State of Health	40	%
Status	REPLACE

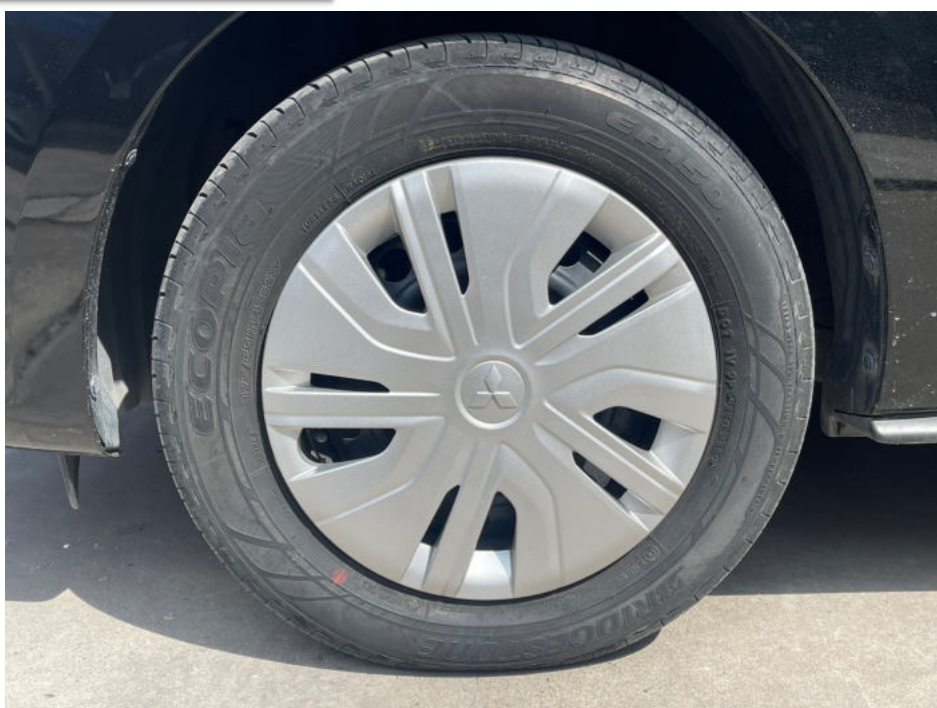
ขอบยาง ล้อ

พอใช้ (Fair)

43/19
