Vehicle Inspection Report

สรุปผลการตรวจสอบ (Inspection Summary)

ยี่ห้อ/รุ่น (Brand/Model): NISSAN NAVARA CAB4 CALIBRE 2.5 EL AT	วันที่ตรวจสอบรถยนต์ (Date of Inspection): 10-06-63
หมายเลขตัวถัง (VIN): MNTCC2D23Z0012853	เลขคำขอบริการ (Job No.) : I020/0023-006
หมายเลขเครื่องยนต์ (Engine No.): YD25 669522T	Vehicle Picture:  
ปีที่ผลิต (Build Date): 2016	
สีรถ (Color): ส้ม	
ระยะการใช้งาน(Mileage): 85,268 กม.	
หมายเลขทะเบียน (No. Plate): 5กฏ 4890	
วันครบกำหนดชำระภาษี (Registration Expiry): 19 พ.ค. 64	
ชื่อลูกค้า (Customer Name): : REGENT HOME CAR	
ที่อยู่(Address): ราชพฤกษ์	
โทรศัพท์ (Tel): 089-4588661	
สถานที่ตรวจสอบรถ (Inspection Place): REGENT HOME CAR

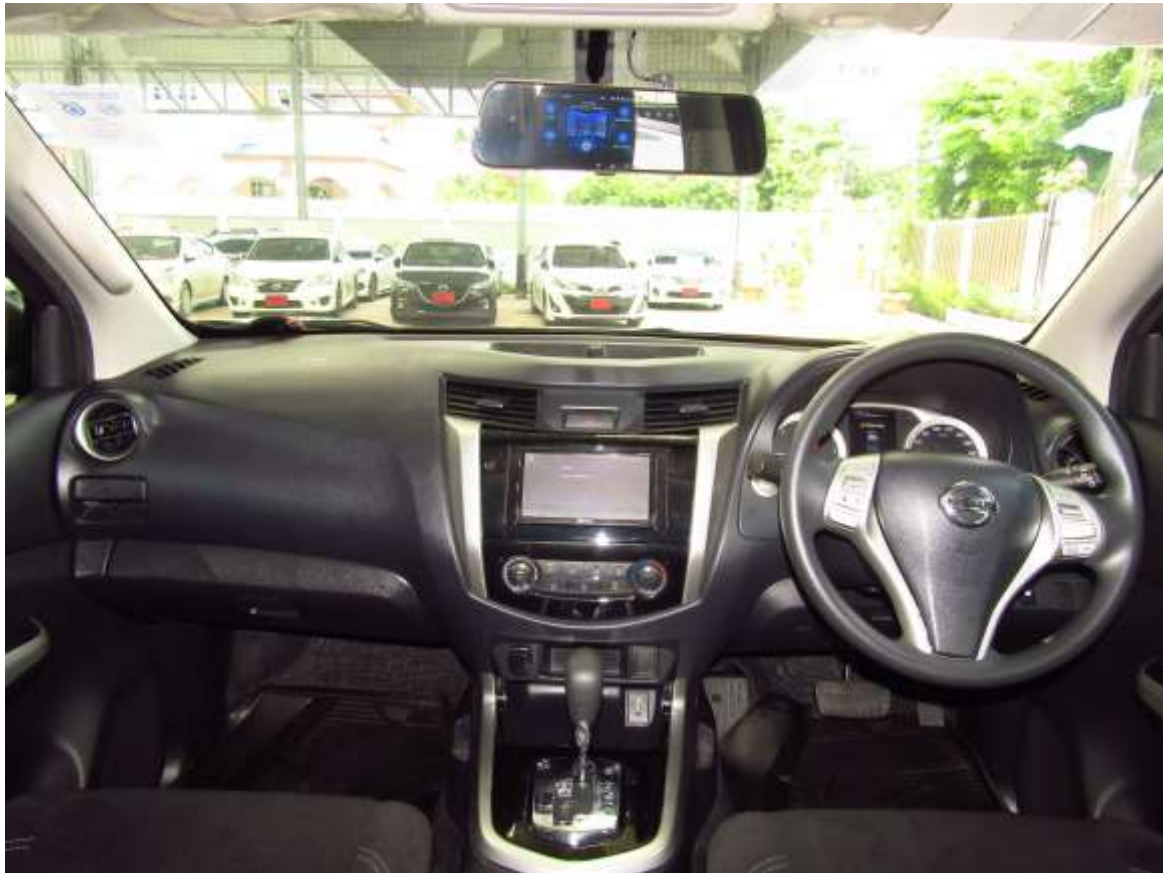
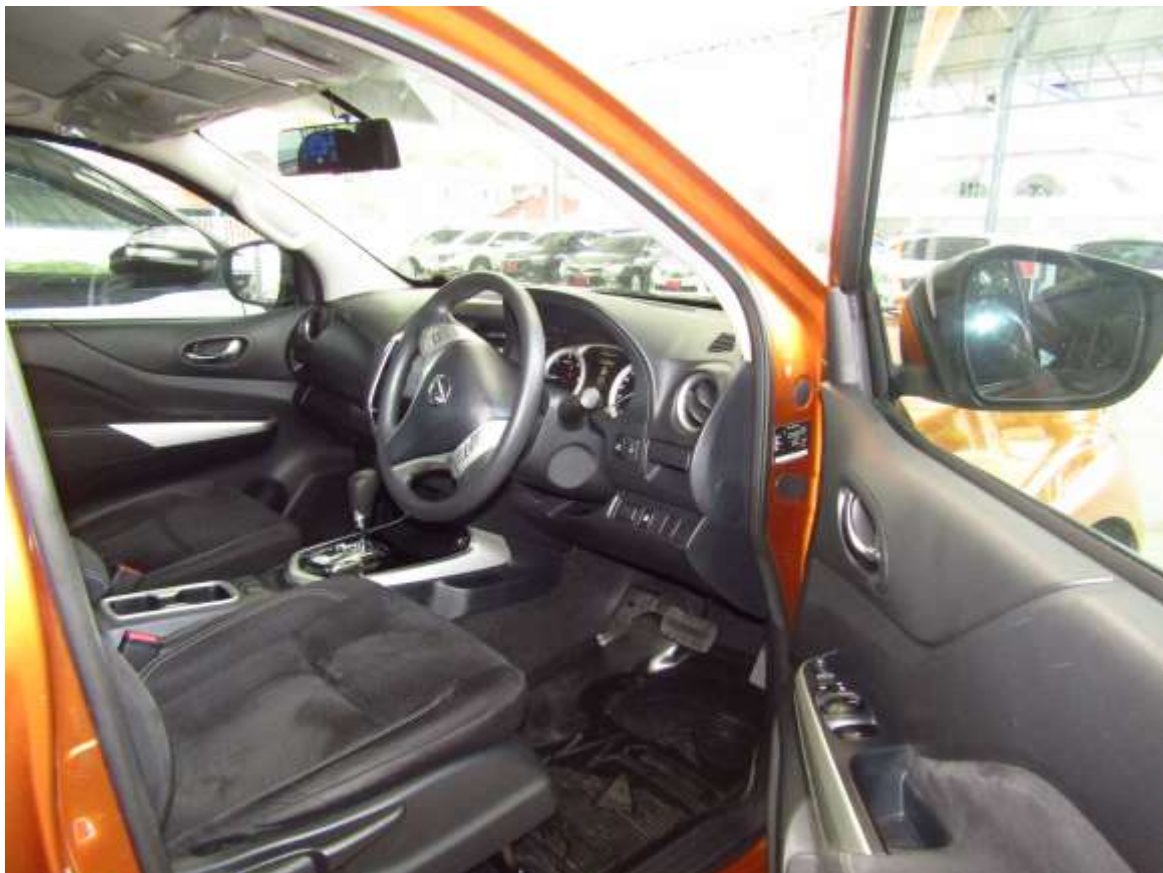
ภาพภายในด้านหน้า หลัง และ จุดบกพร่อง - Interior Visual Details (Front, Rear and/or Defect):

ที่นั่ง สภาพ Seat Appearance	สภาพตามอายุการใช้งาน
	การทำงาน การปรับ และการล็อค เบาะ Seat Adjust functional	ทำงานได้ดี
	สภาพ รางใต้เบาะ Seat slide adjust rail	สภาพตามอายุการใช้งาน
	เข็มขัดนิรภัย Seat Belts	สภาพตามอายุการใช้งาน
	อื่นๆเพิ่มเติม Others	N/A

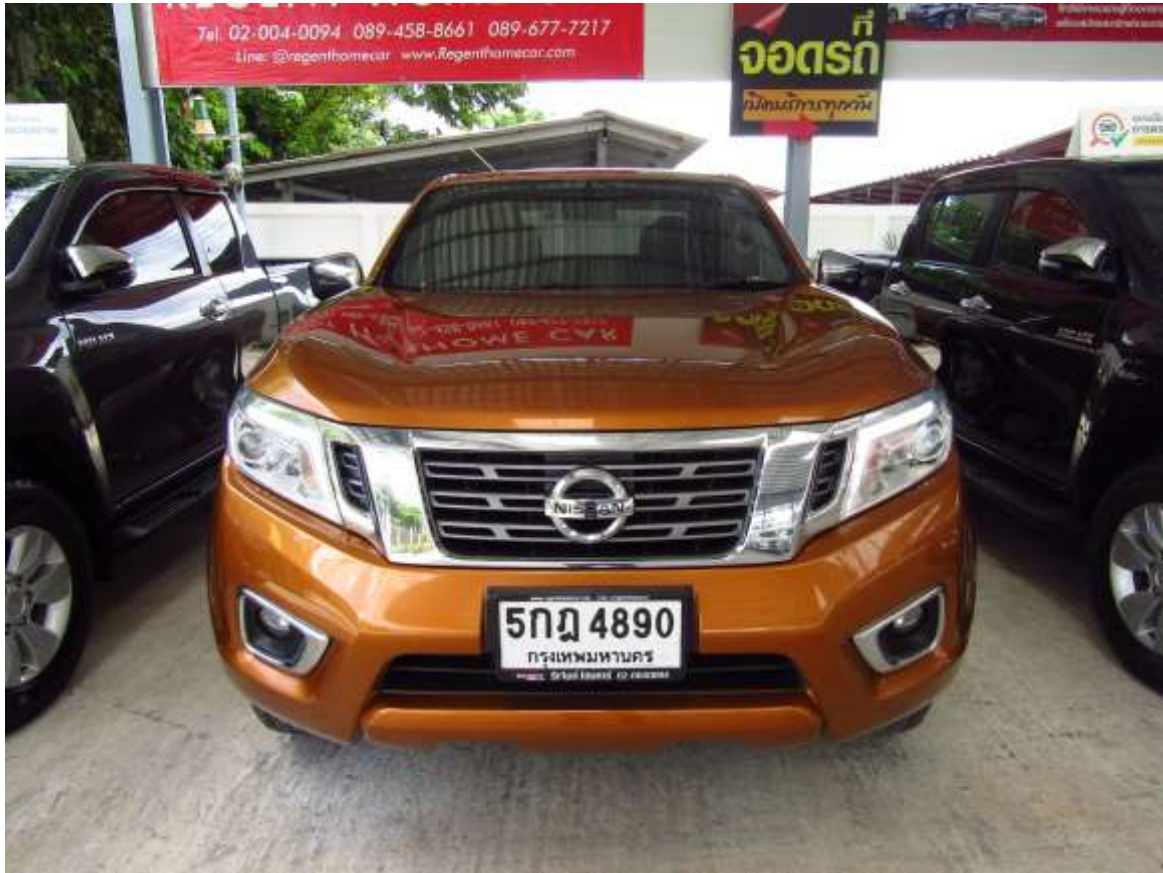
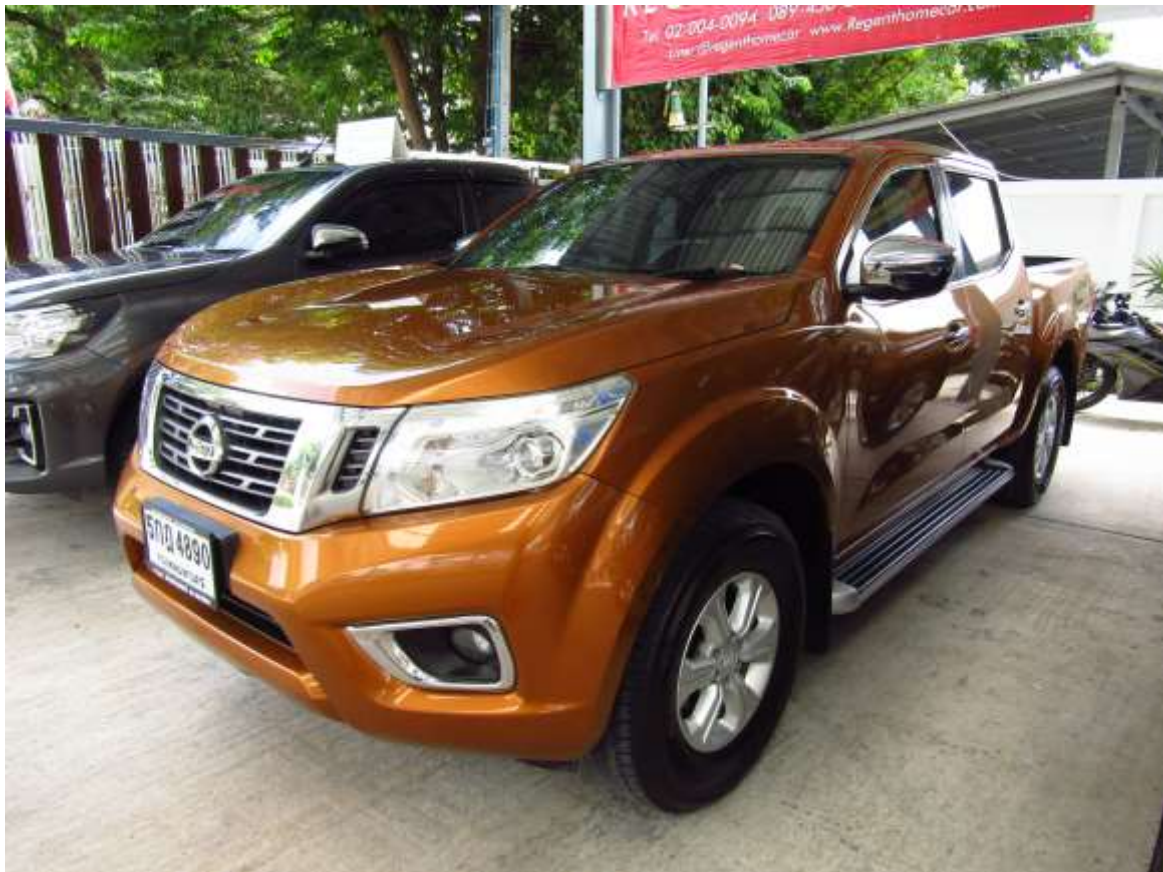
ภาพภายนอก - Exterior Visual Details:

กันชนหน้า Front Bumper	สภาพดี
 	คาน รับกันชนหน้า (ขวา) Front Side Member (Right) Appearance	สภาพดี
 	คาน รับกันชนหน้า (ซ้าย) Front Side Member (Left) Appearance	สภาพดี
 	ฝากระโปรงหน้ารถ Bonnet	สภาพดี
 	กระจกบังลมหน้า Windshield	สภาพดี
 	หลังคา Roof	สภาพดี
 	สภาพ และการทำงาน หลังคาชั้นรูป หลังคาเปิดประทุน Sunroof/Convertible functional and appearance	N/A
 	แก้มบังโคลนหน้าขวา Front Right Wing	สภาพดี
 	ประตูหน้าขวา Front Right Door	สภาพดี
 	ประตูหลังขวา Rear Right Door	สภาพดี
 	ประตูเลื่อนด้านขวา Sliding Right Door	N/A
 	แก้มบังโคลนหลังขวา Rear Right Wing	สภาพดี
 	บันไดขายน้าด้านขวา Right Rocker Panel	สภาพดี
 	แก้มบังโคลนหน้าซ้าย Front Right Wing	สภาพดี

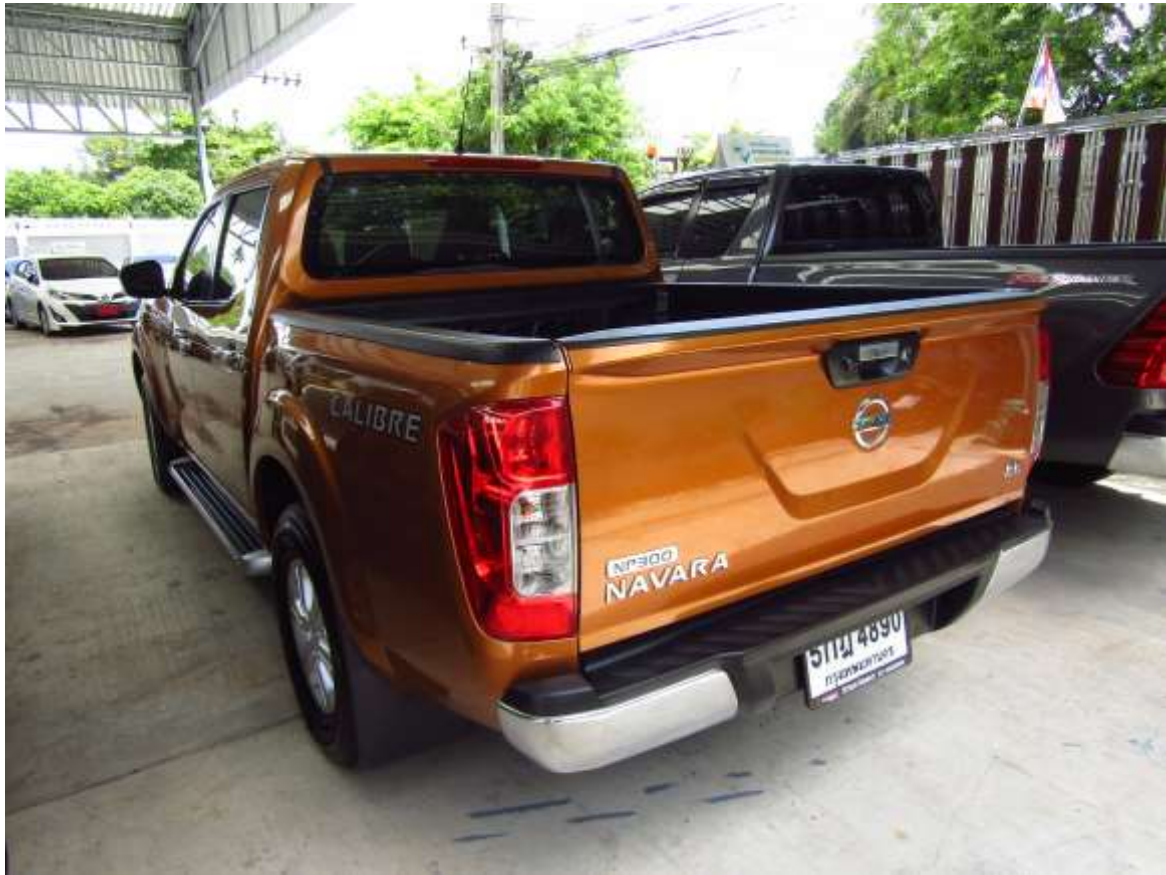
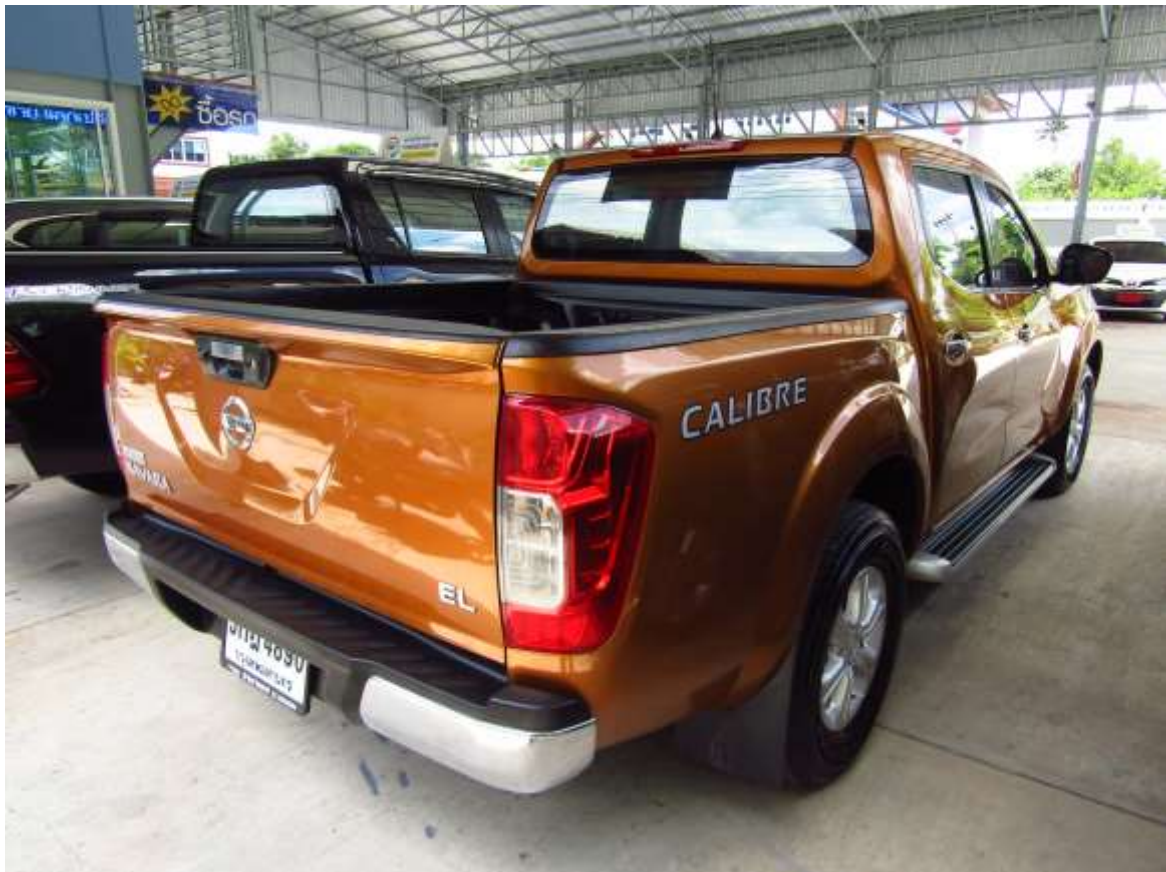
ภาพภายนอก (ต่อ) - Exterior Visual Details (Continued):

เสาโครงสร้าง C ซ้าย Left C-Pillar	สภาพดี
	เสาโครงสร้าง D ซ้าย Left D-Pillar	N/A
	ระบบบังคับเลี้ยว Steering Components	สภาพดี
	อื่นๆเพิ่มเติม Others	N/A

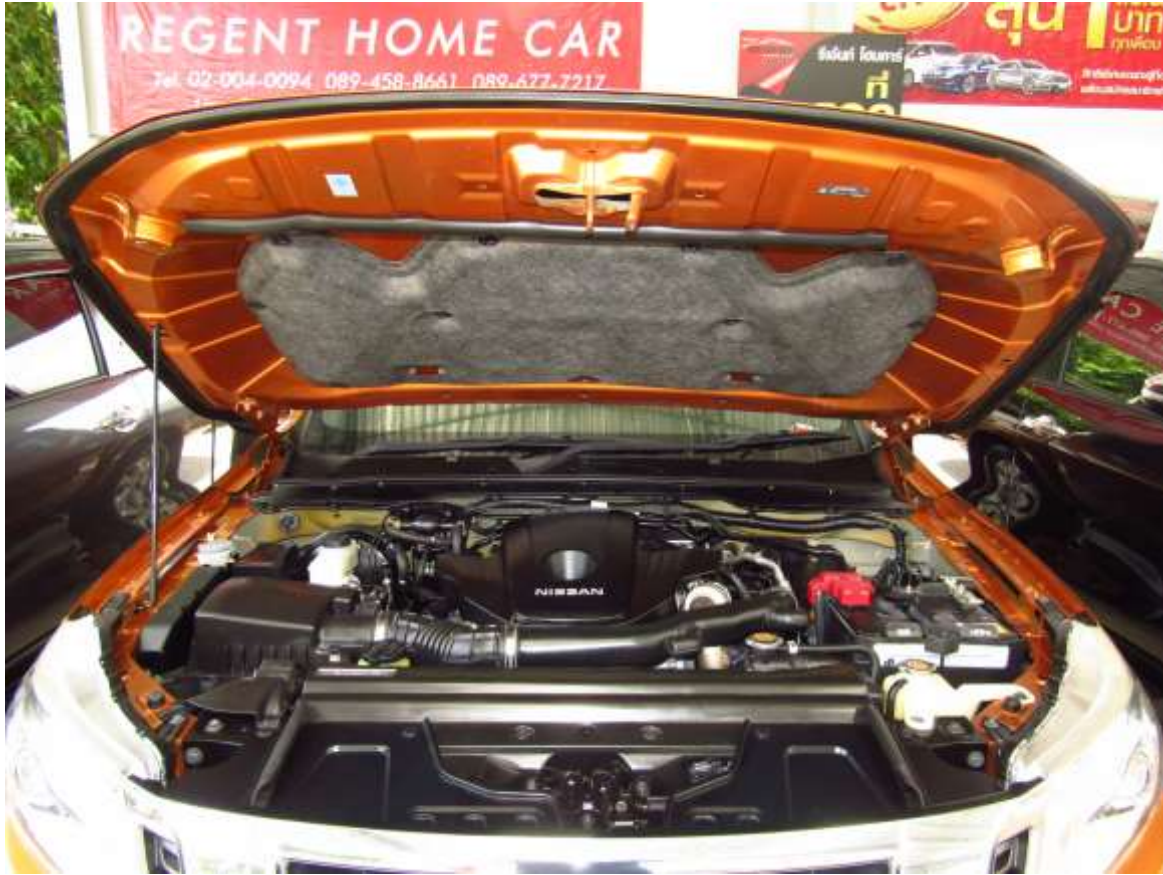
ภาพห้องเครื่อง - Engine Bay Visual Details:

การทดสอบ แบตเตอรี่ Battery Test	Battery Test		Charging System Test at 2000 rpm	
	Voltage	12.99	V	Voltage	14.12 V
	Rating	590	CCA	Status	Normal
	Current	783	CCA	Start System Test	
	Internal resistance	10.75	mΩ	Start Voltage	9.58 V
	State of Charge	97	%	Status	Normal
	State of Health	100	%	Max. Load Test at 2000 rpm	
	Status	Great		Max. Load	14.01
	Test Date	10.06.63		Voltage	
				Status	Normal
