I024/0013-13

Honda Civic 1.8 EL i-VTEC

Vehicle Inspection Report

สรุปผลการตรวจสภาพรถ (Inspection Summary)

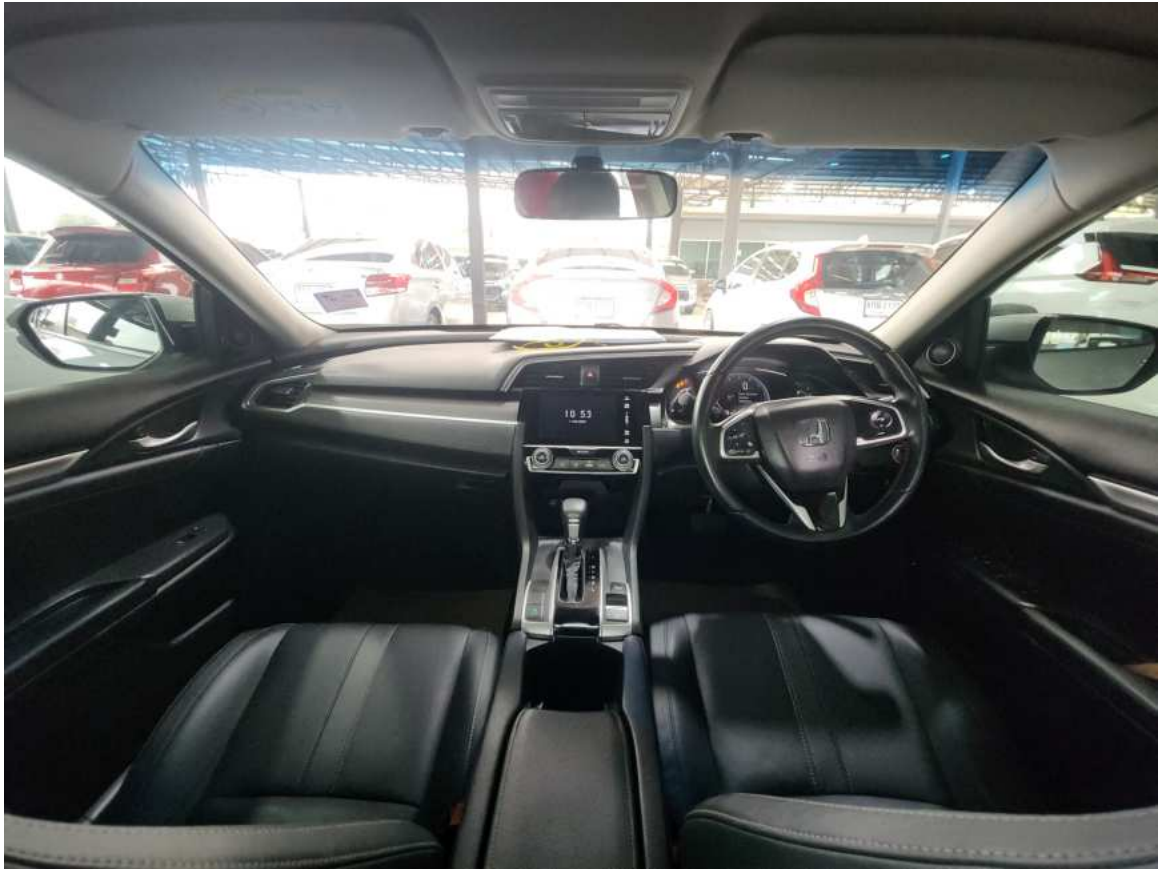
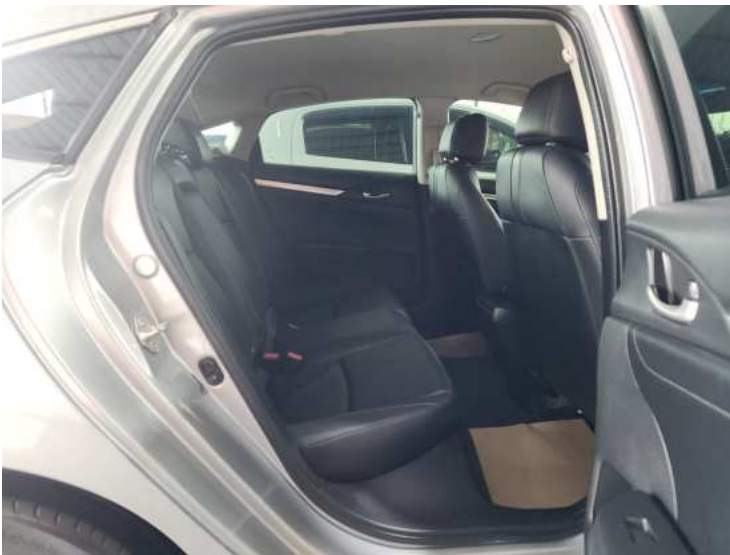
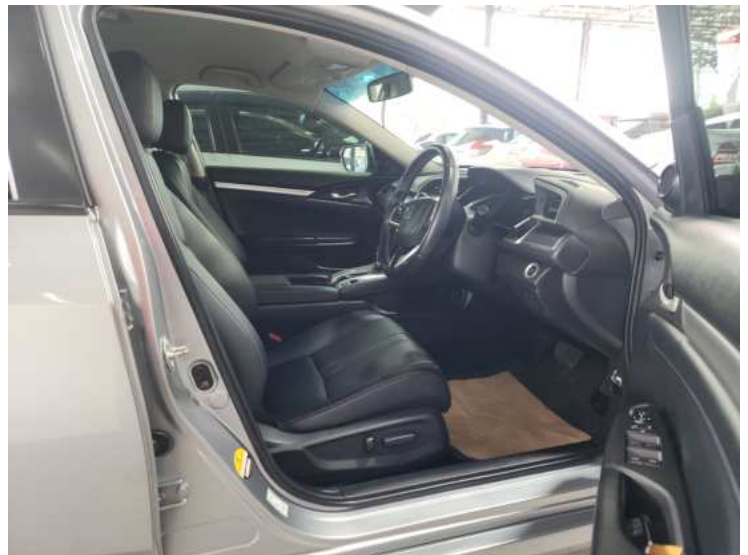
ภาพภายใน

ประเมินสภาพรวม: ผ่าน
อุปกรณ์หลัก/อุปกรณ์เสริมขณะขับที่:

- ✓ ระบบปรับอากาศ [ผ่าน]
- ✓ ไฟส่องสว่าง [ผ่าน]
- ✓ ไฟเลี้ยว/ไฟฉุกเฉิน [ผ่าน]
- ✓ หน้าที่ปิดและมาตรวัด [ผ่าน]
- ✓ เข็มชี้ดัดนรภัย [ผ่าน]
- ✓ แตร [ผ่าน]
- ✓ เครื่องเล่นเพลง [ผ่าน]
- ✓ ระบบปัดน้ำฝน [ผ่าน]
- ✓ เบาะนั่งยึดแน่น [ผ่าน]
- ✓ กระจกไฟฟ้า [ผ่าน]

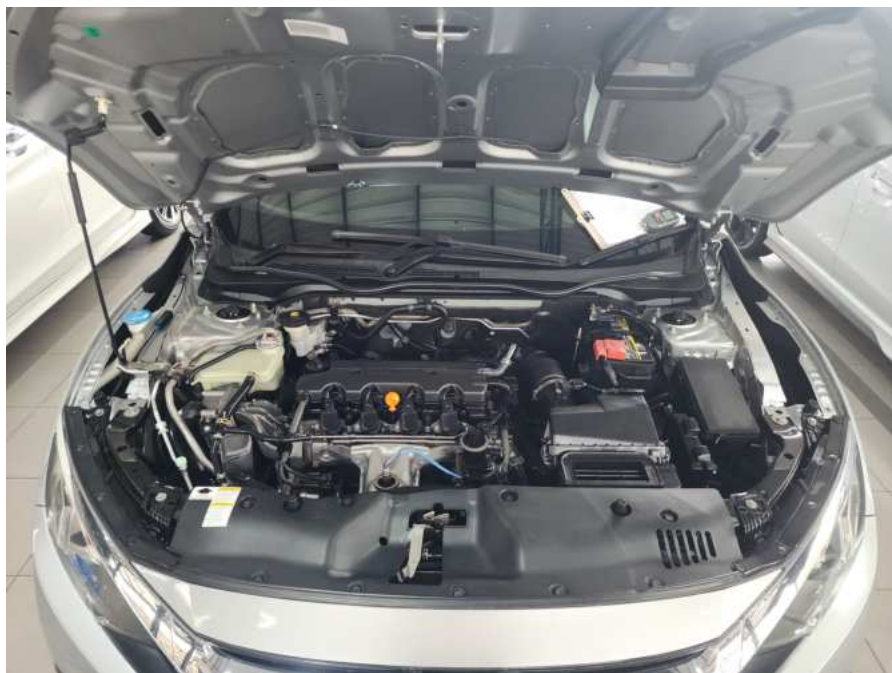
ภาพห้องเครื่อง

- ✓ รอบเดินเบาของเครื่องยนต์ปกติ
- ✓ ไม่มีปัญหาการสตาร์ทเครื่อง
- ✓ ระบบระบายความร้อนเครื่องยนต์แสดงค่าปกติ
- ✓ ไม่เกิดเสียงจากชิ้นส่วนหรือสายพานหน้าห้องเครื่อง
- ✓ ระบบเบรคไม่มีรอยร้าวซึม
- ✓ เครื่องยนต์ไม่มีคราบ/รอยร้าวซึม

Voltage	12.13	V
Rating	450	CCA
Current	390	CCA
Internal resistance	7.17	mΩ
State of Charge	41	%
State of Health	75	%
Status	GOOD

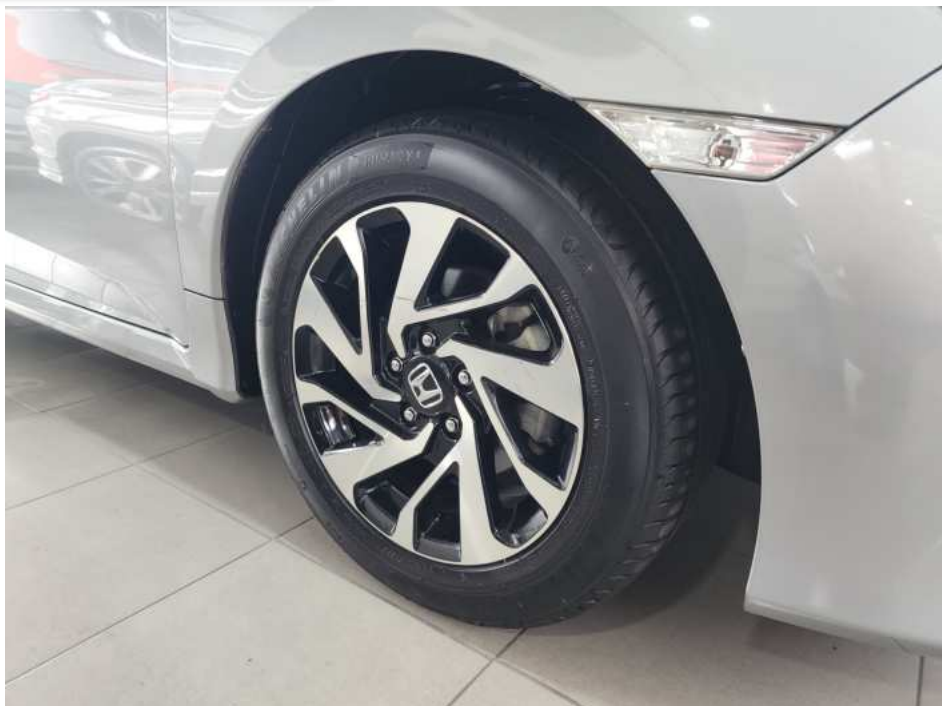
ขอบยาง ล้อ

21/23

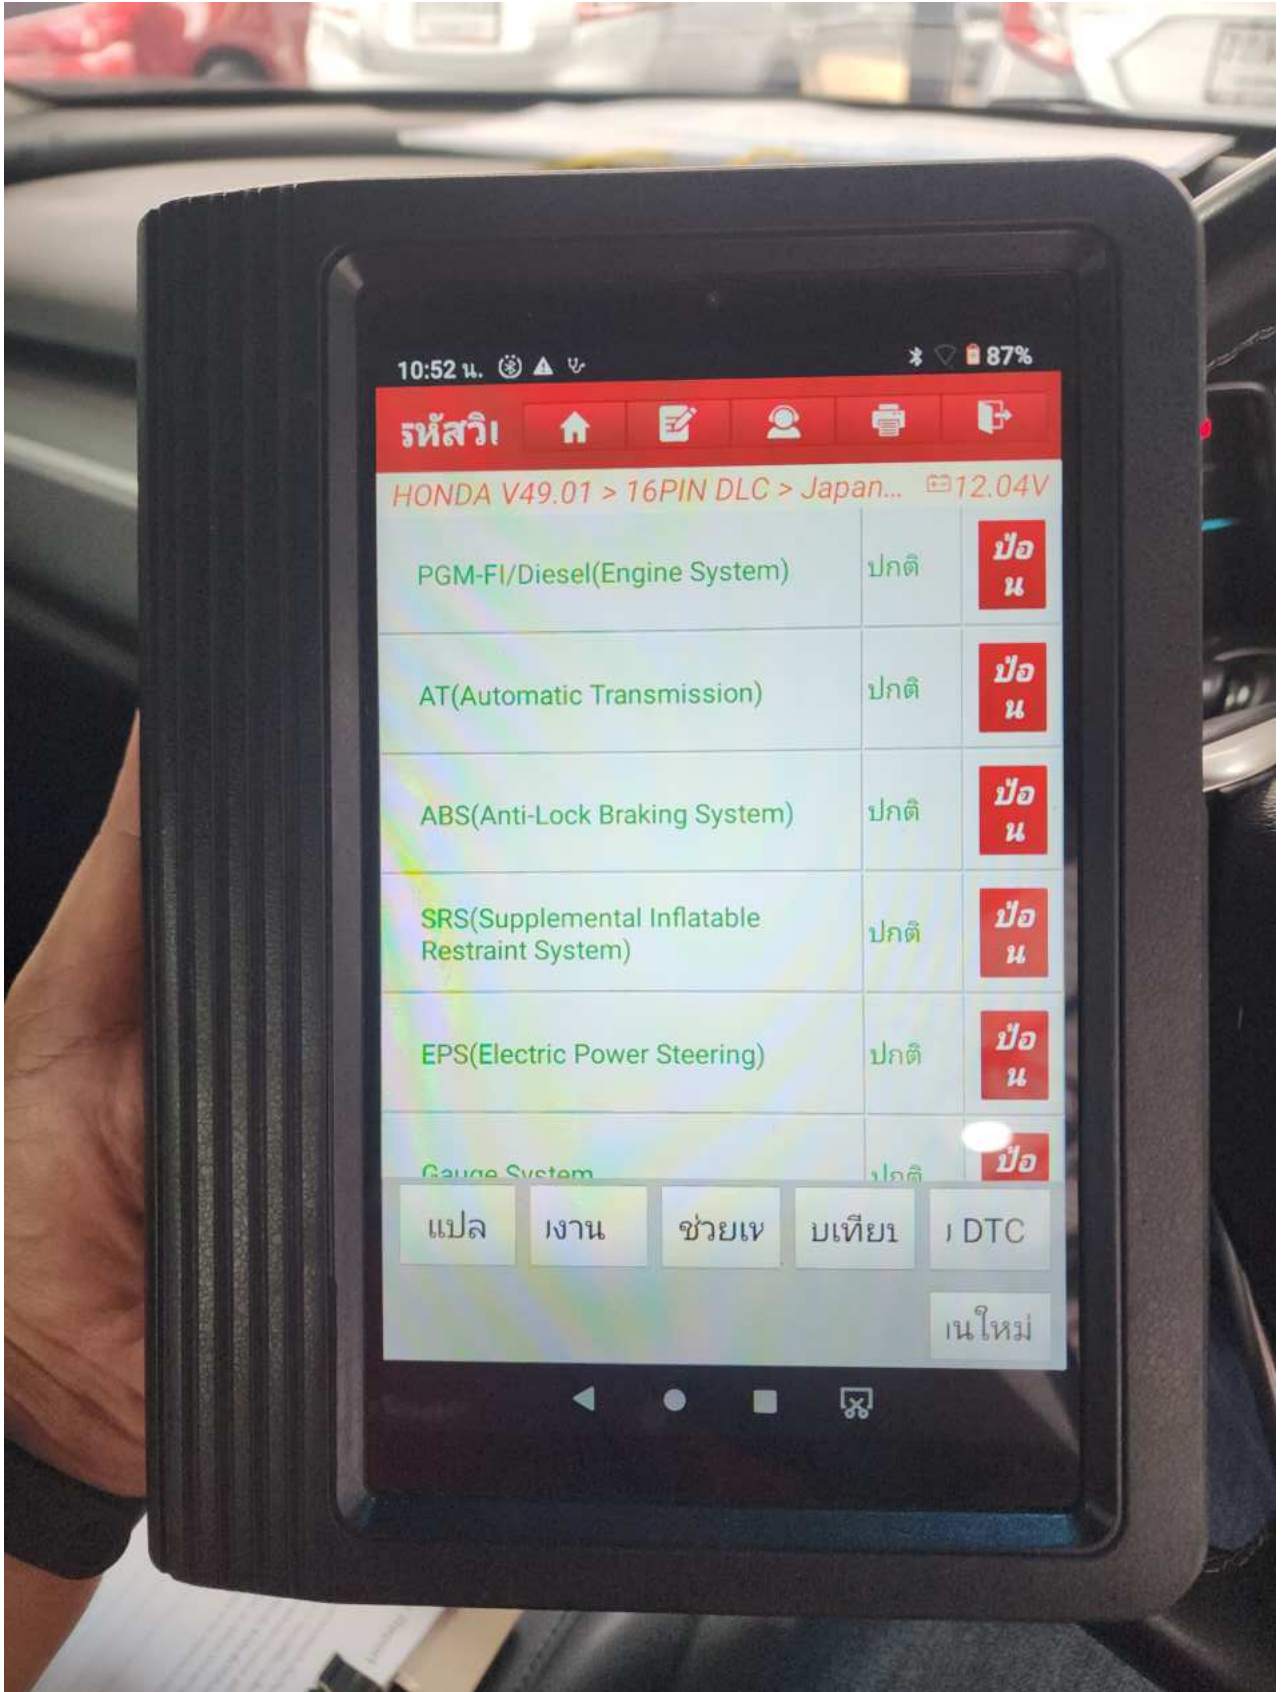
ภาพ OBD

1.5 ระบบการทำงานภายในรถยนต์ OBD II On-Board Diagnostics (OBD)

2.17 ตรวจจับพฤติกรรมการขับขี่, ความเร็ว และเครื่องยนต์
OBD II On-Board Diagnostics (OBD)
