1023/0249-84

Honda Accord 2.4 EL i-VTEC

Vehicle Inspection Report

สรุปผลการตรวจสอบสภาพรถ (Inspection Summary)

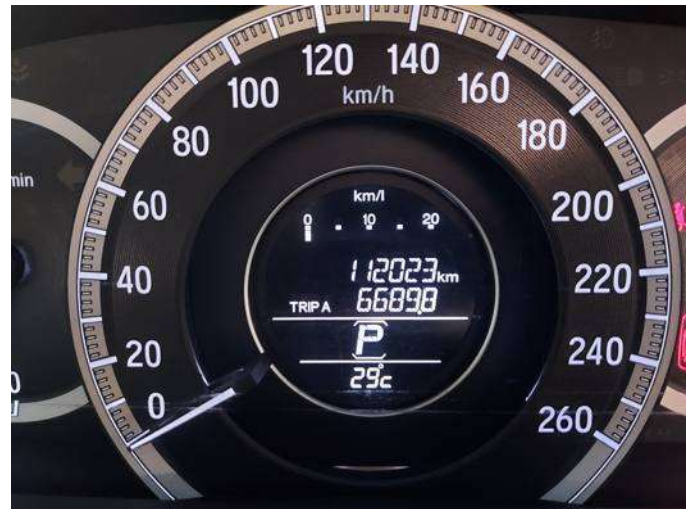
รูปเลขไมล์ (Mileage Picture) :

112023

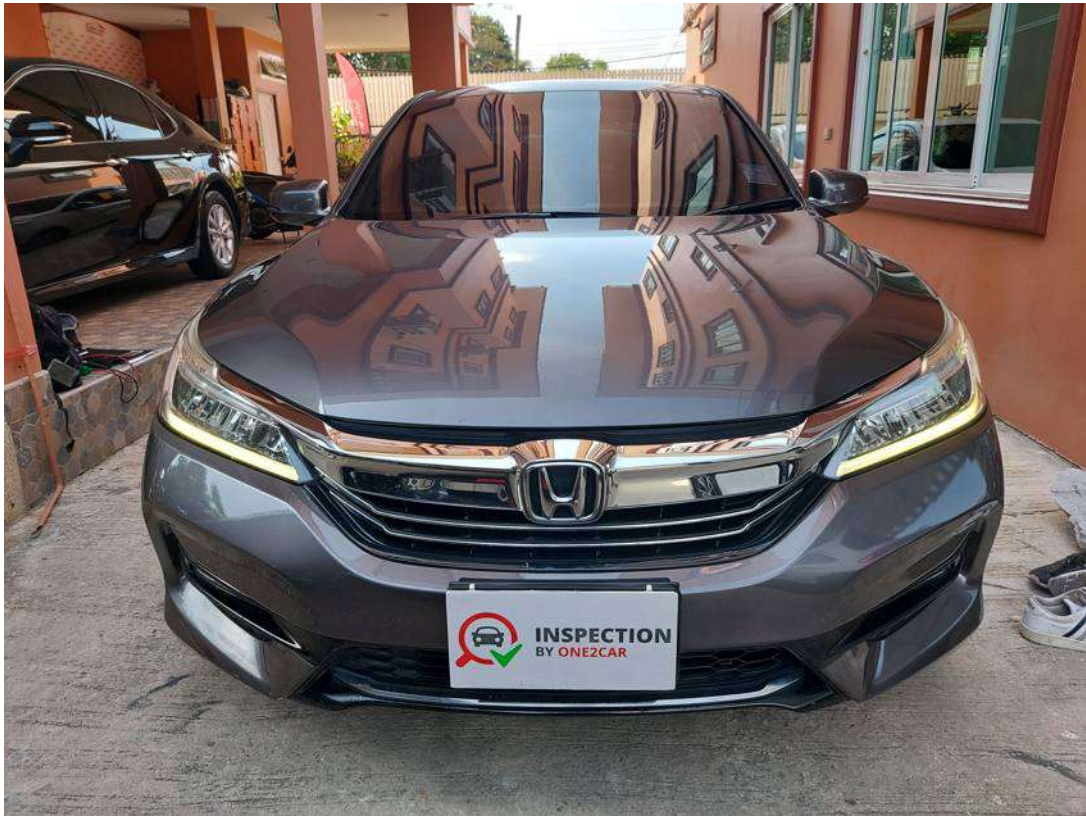
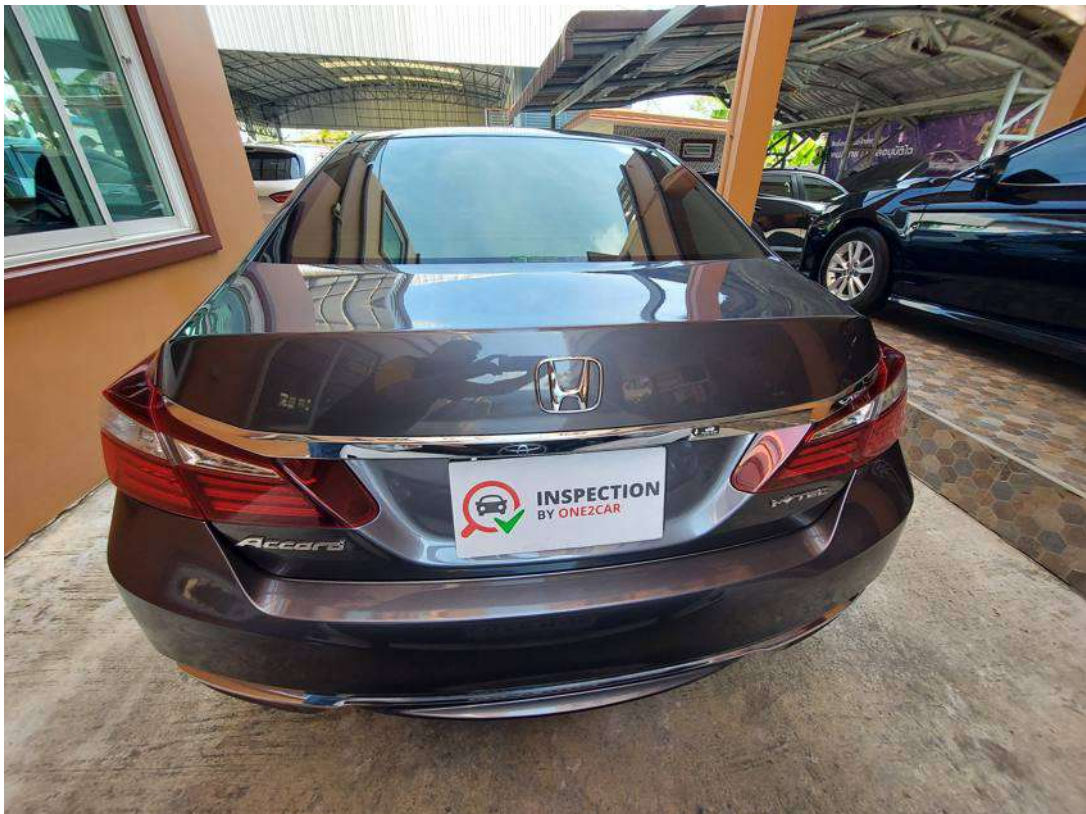
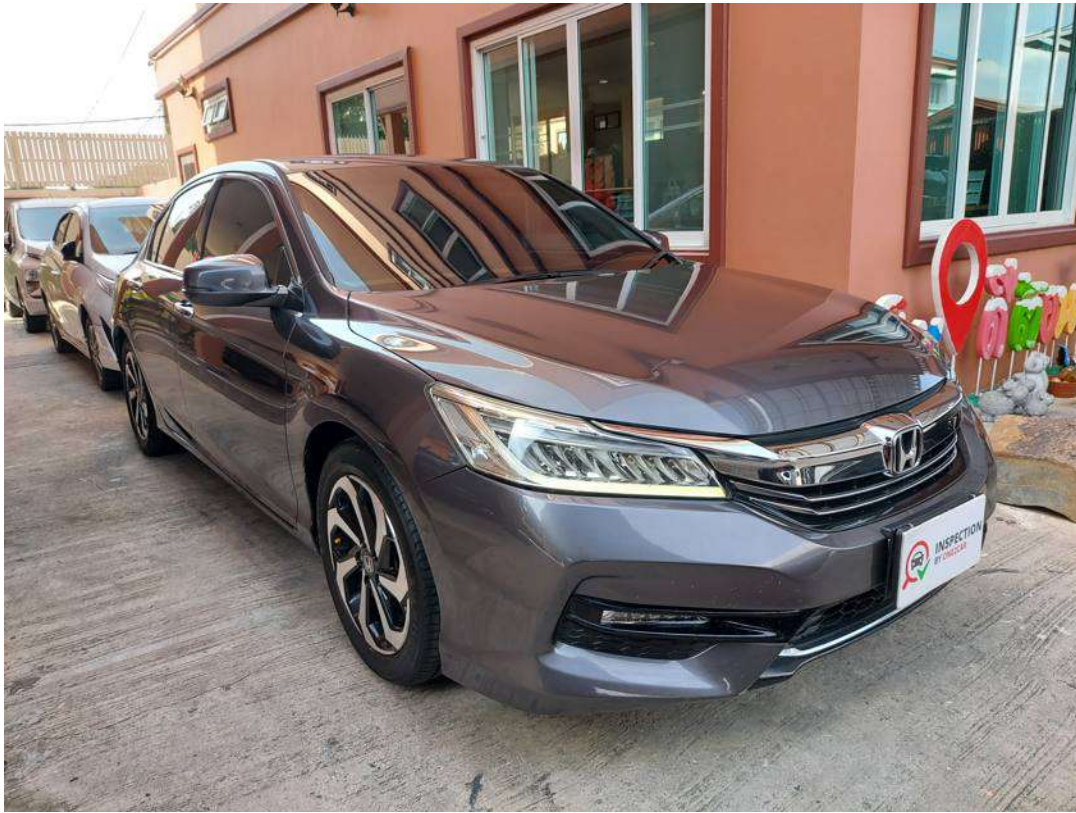
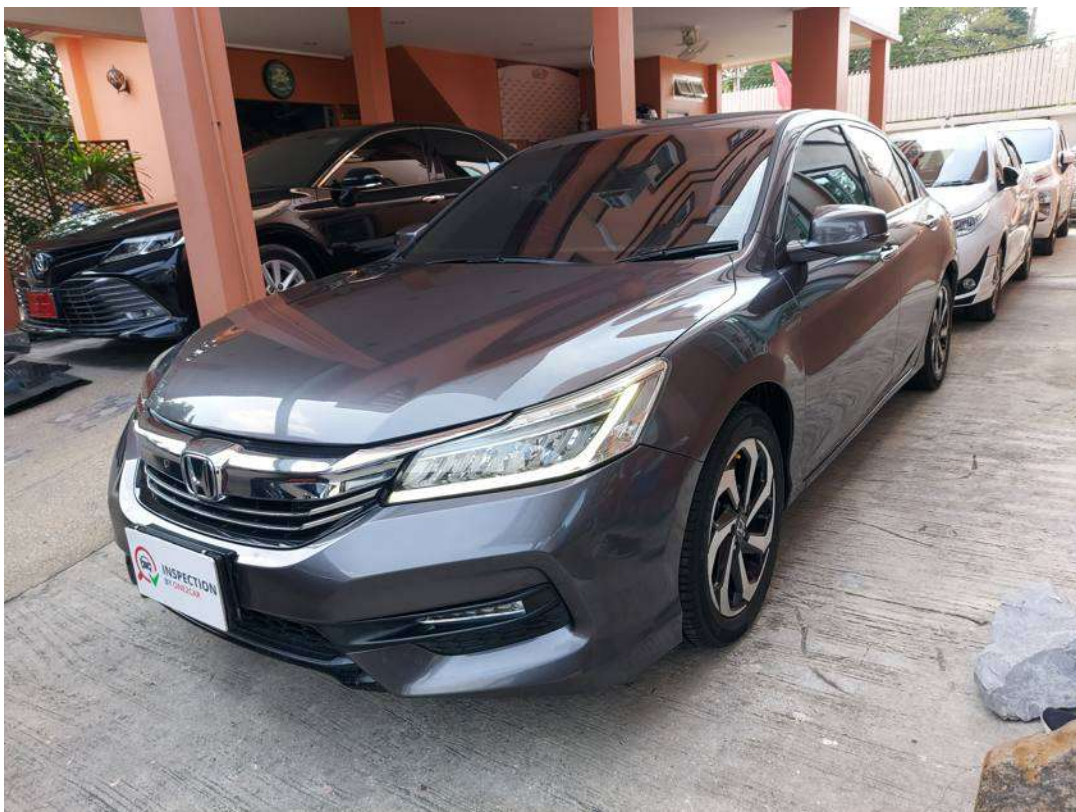
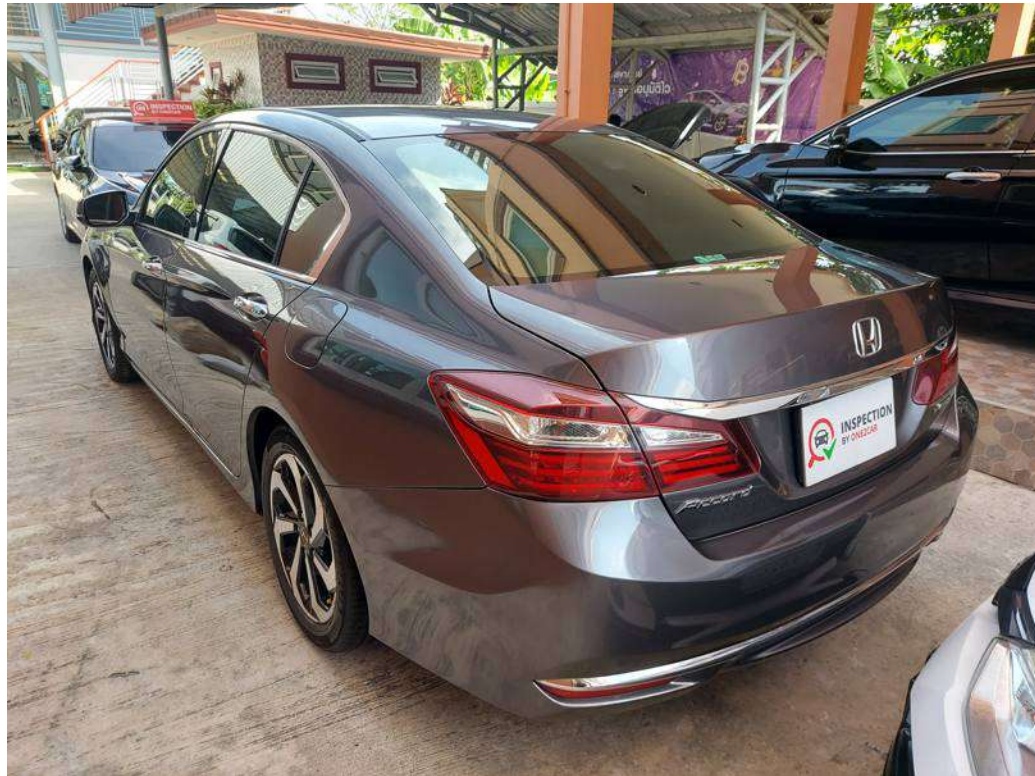
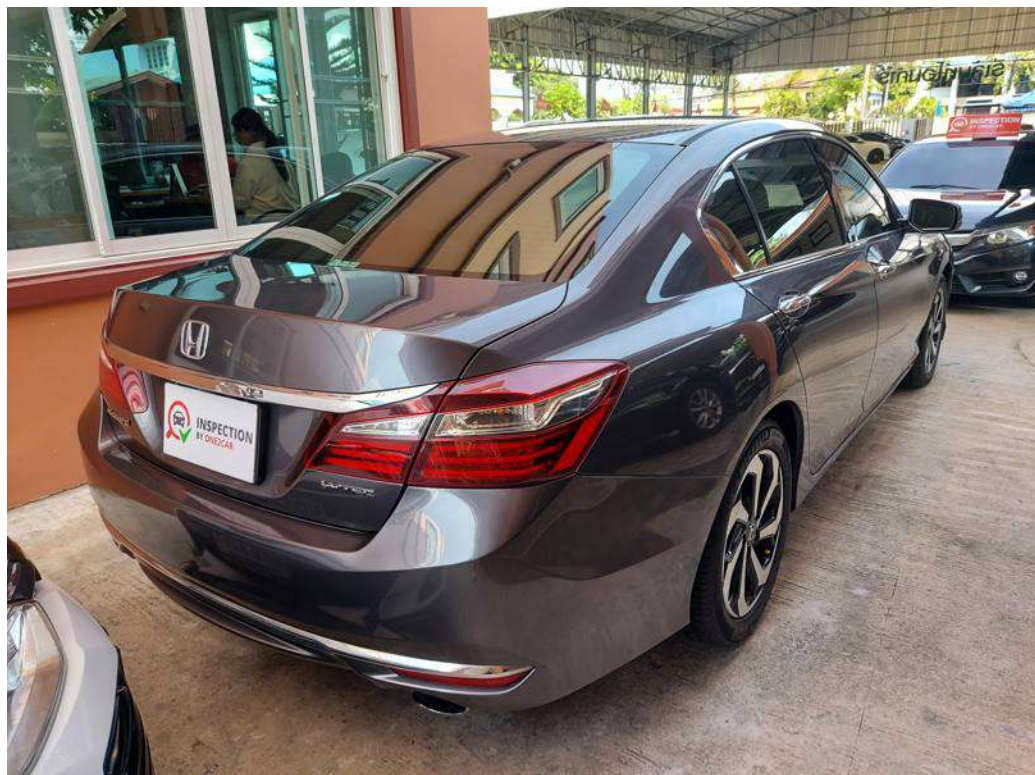
ภาพภายนอก

ประเมินสภาพรวม: ผ่าน
รายการที่รื้อการแก้ไข: ไม่พบรายการแก้ไข
ชิ้นส่วนประกอบตัวถังรถ

- ✓ แผ่นเพลทเลขตัวถังมองเห็นได้ชัดเจน
- ✓ ชิ้นส่วนประกอบตัวถังรถ ผ่านการวัดค่าความหนาของสีแล้ว
- ✓ สีรถตรงตามเสาเอกสารจดทะเบียน

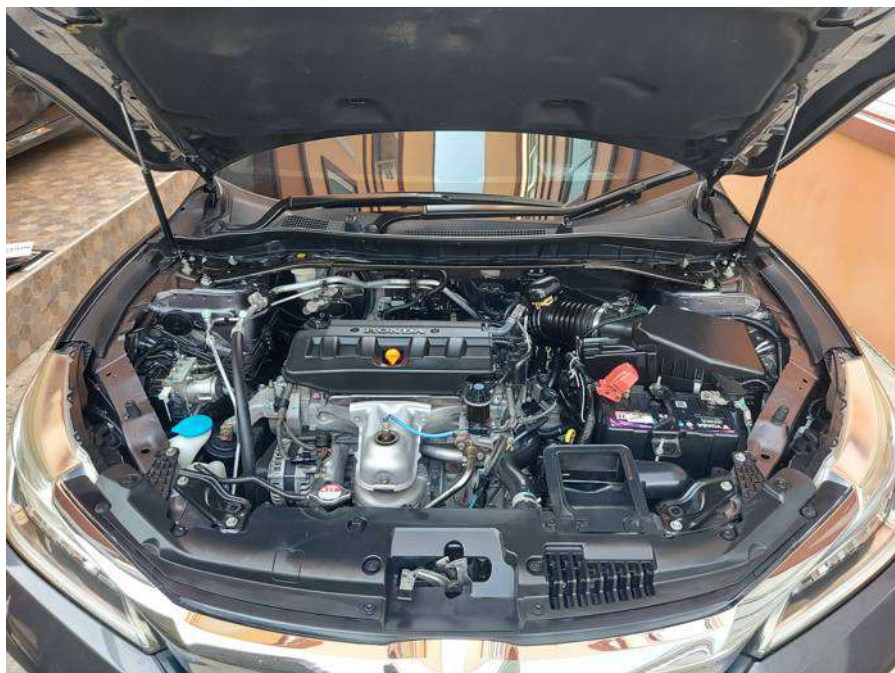
ภาพห้องเครื่อง

Voltage	12.91	V
Rating	400	CCA
Current	267	CCA
Internal resistance	10.48	mΩ
State of Charge	100	%
State of Health	44	%
Status	REPLACE

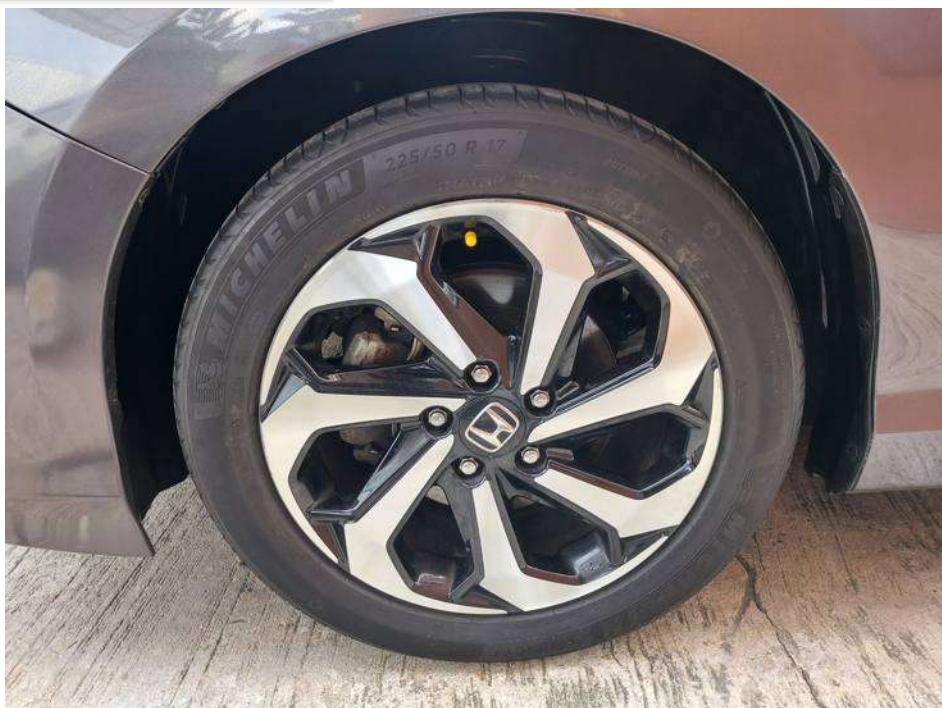
ขอบยาง ล้อ

16/23
