1024/0092-2

Toyota Venury 3.0 V

Feb 23, 2024

Vehicle Inspection Report

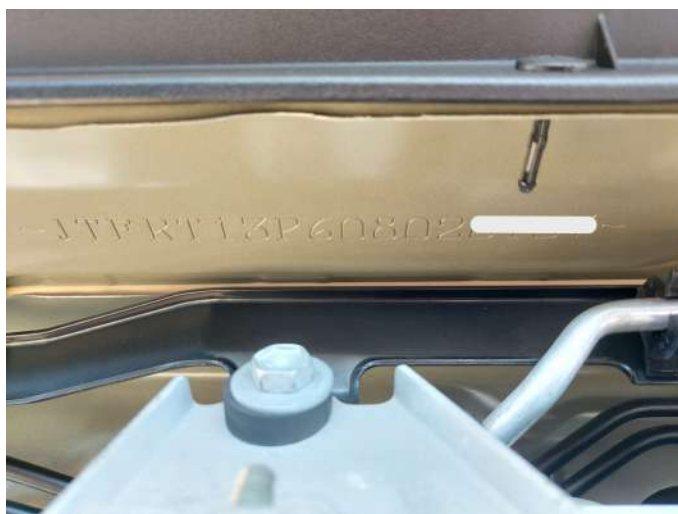
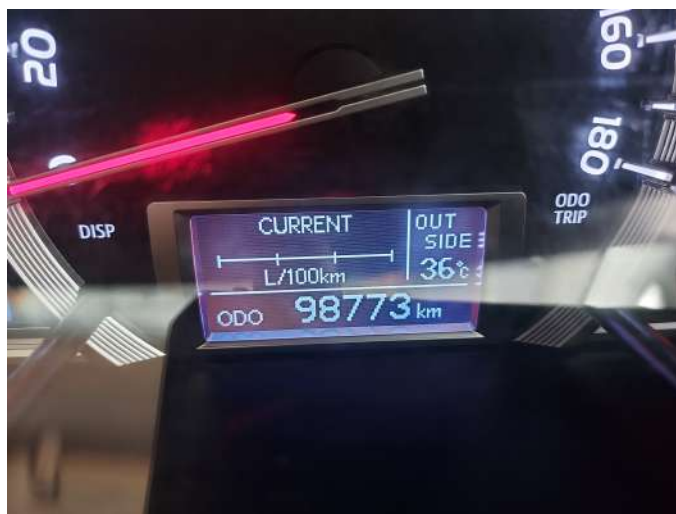
รูปเลขไมล์ (Mileage Picture) : ▾

98773

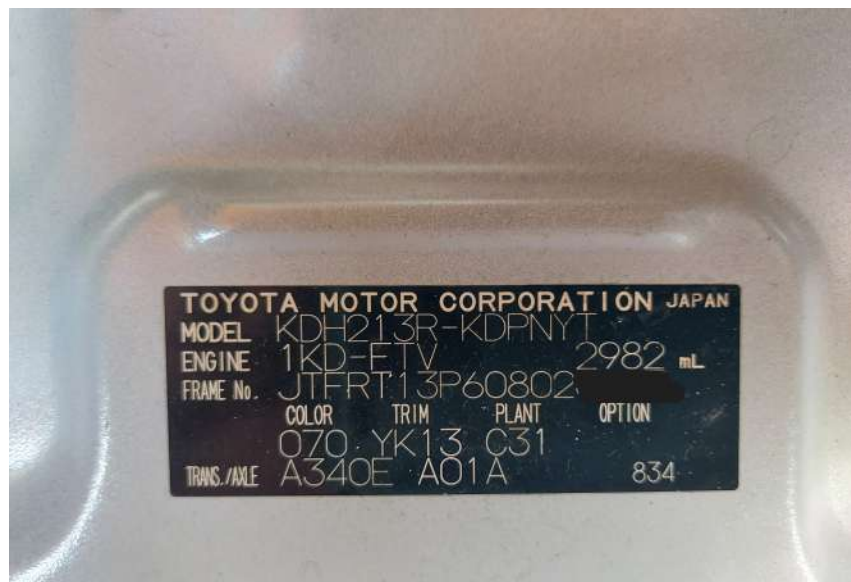
รูปแผ่นPlate ▾

- ✓ แผ่นเพลทเลขตัวถังมองเห็นได้ชัดเจน
- ✓ ชิ้นส่วนประกอบตัวถังรถ ผ่านการวัดค่าความหนาของสีแล้ว
- ✓ สีรถตรงตามเสาเอกสารจตทะเบียน

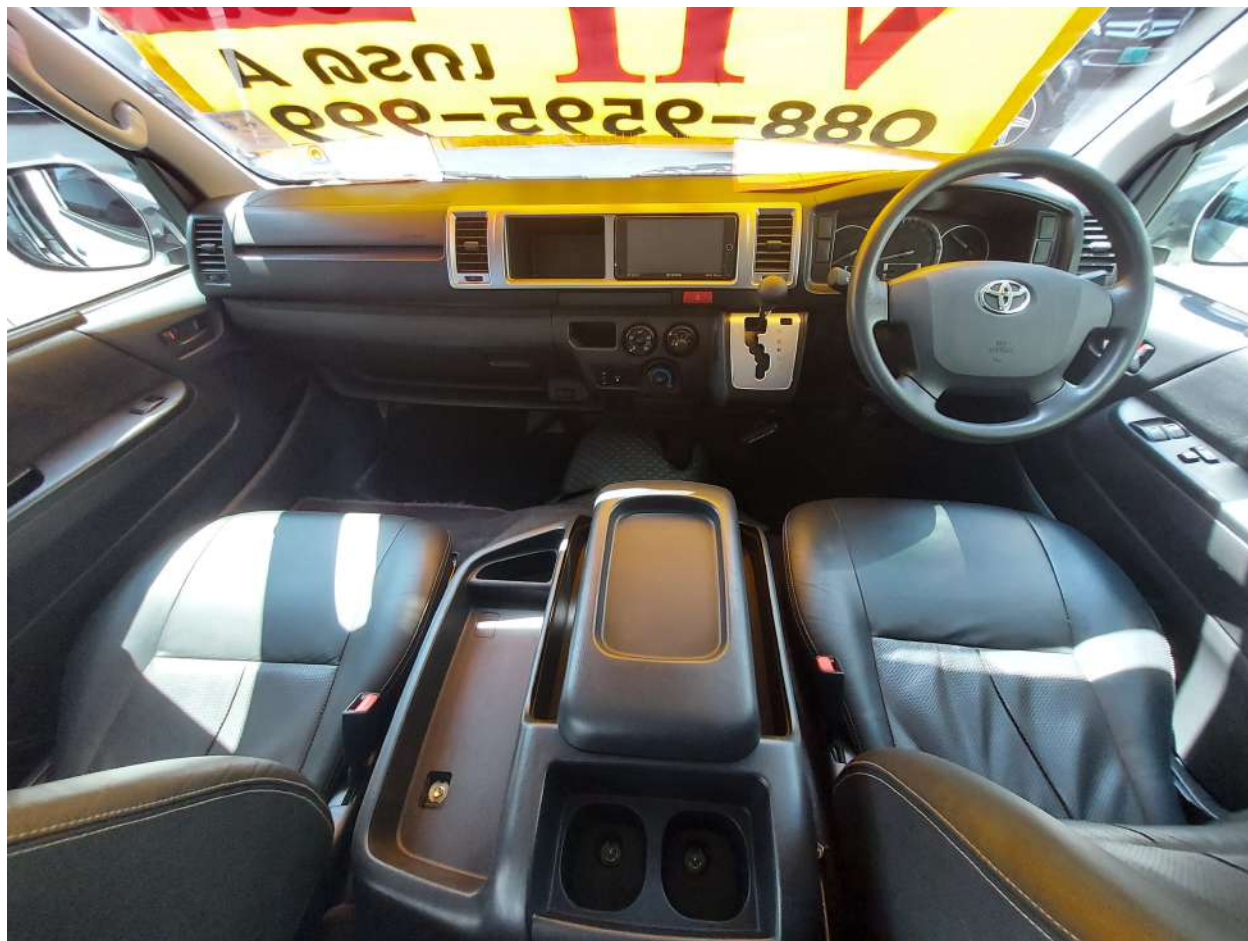
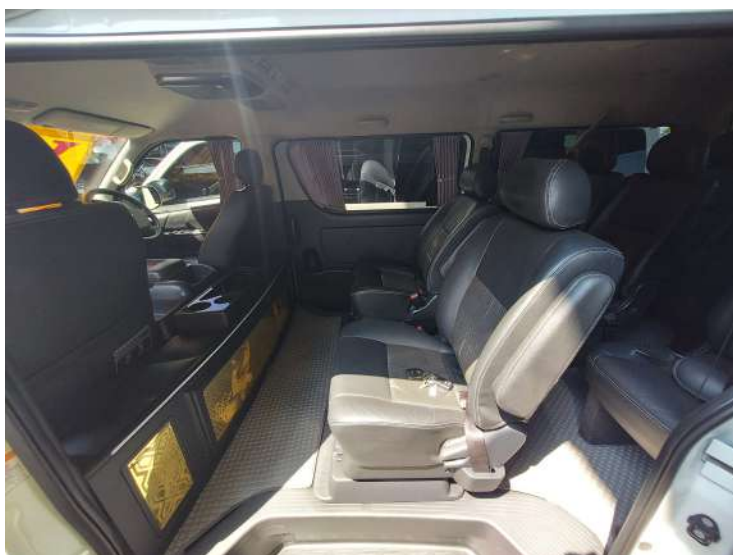
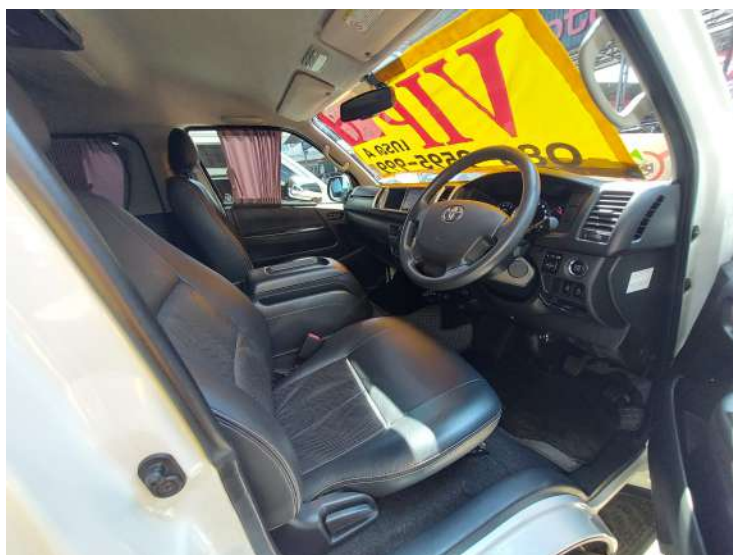
ภาพภายใน

ประเมินสภาพรวม: ผ่าน
อุปกรณ์หลัก/อุปกรณ์เสริมขณะขับ:

- ✓ ระบบปรับอากาศ [ผ่าน]
- ✓ ไฟส่องสว่าง [ผ่าน]
- ✓ ไฟเลี้ยว/ไฟฉุกเฉิน [ผ่าน]
- ✓ หน้าปัดและมาตรวัด [ผ่าน]
- ✓ เข็มชี้ดิ้นรภัย [ผ่าน]
- ✓ แตร [ผ่าน]
- ✓ เครื่องเล่นเพลง [ผ่าน]
- ✓ ระบบปัดน้ำฝน [ผ่าน]
- ✓ เบาะนั่งยึดแน่น [ผ่าน]
- ✓ กระจกไฟฟ้า [ผ่าน]

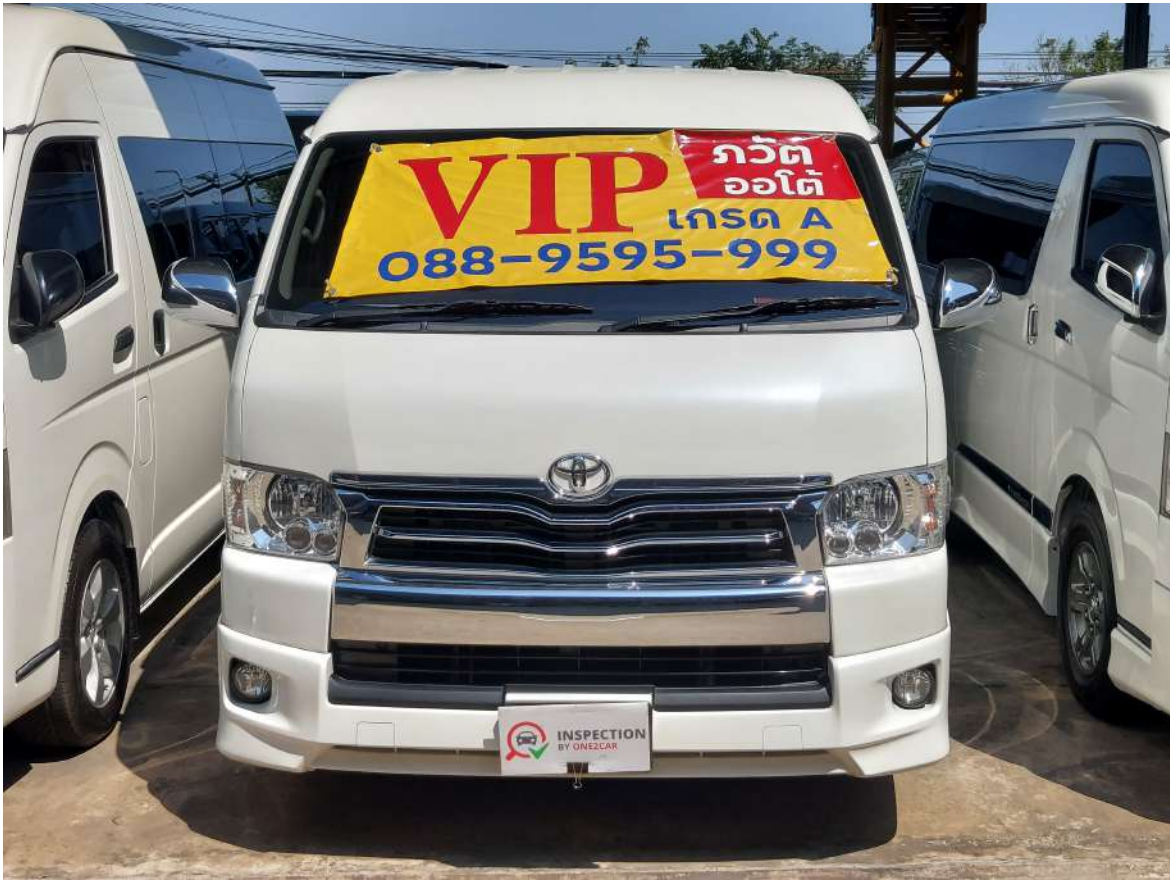
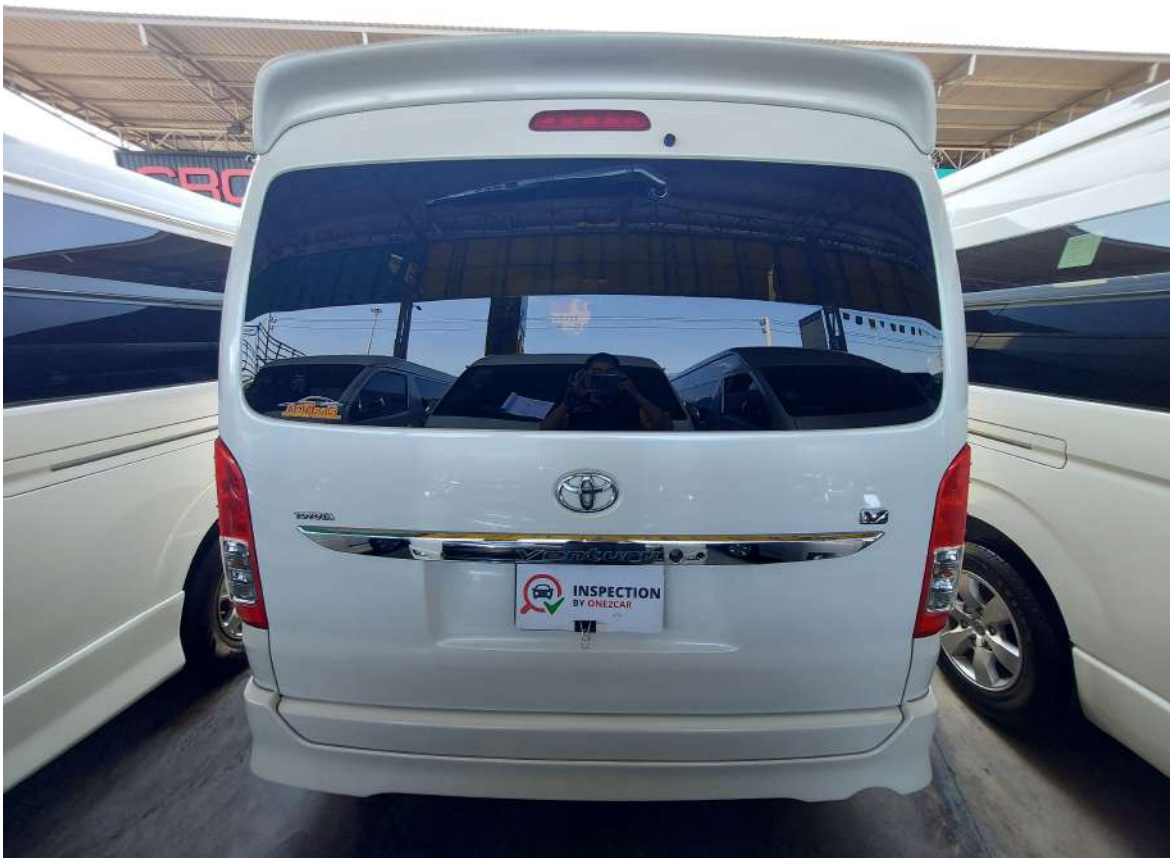
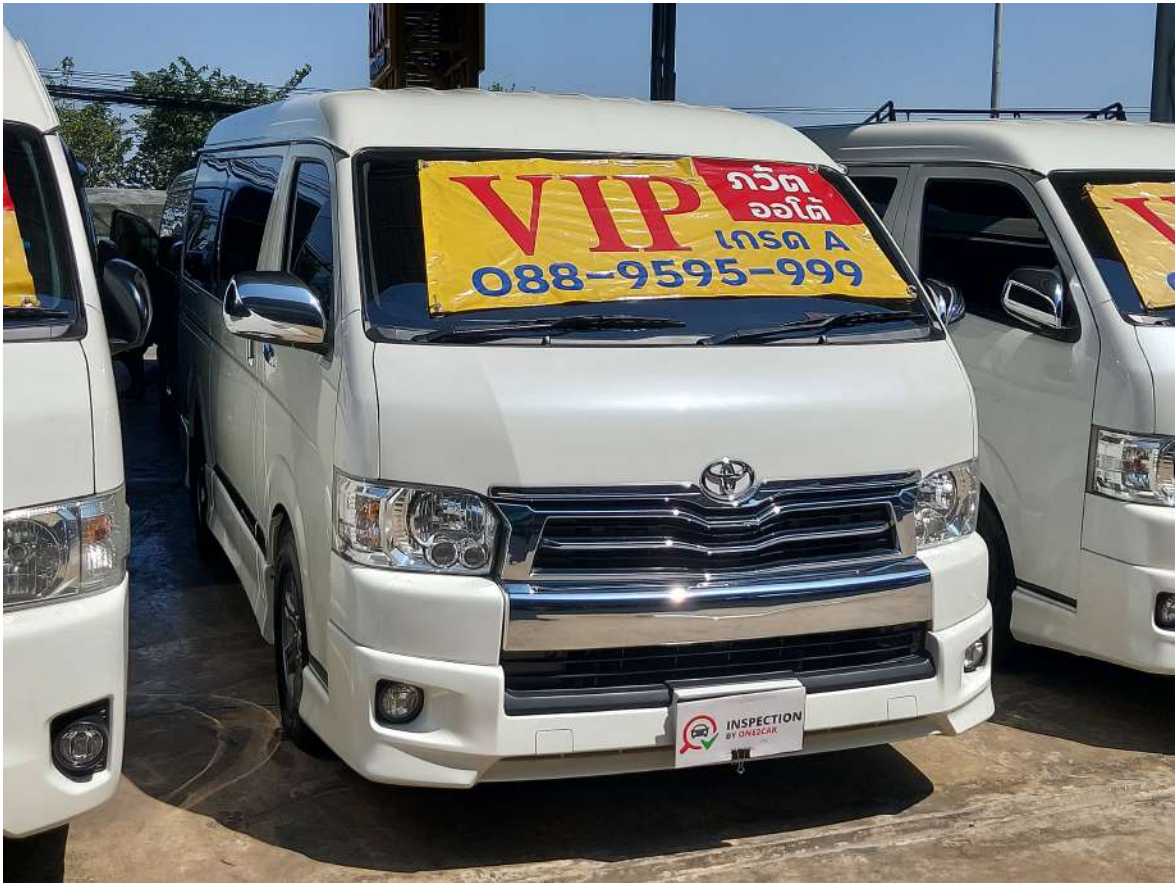
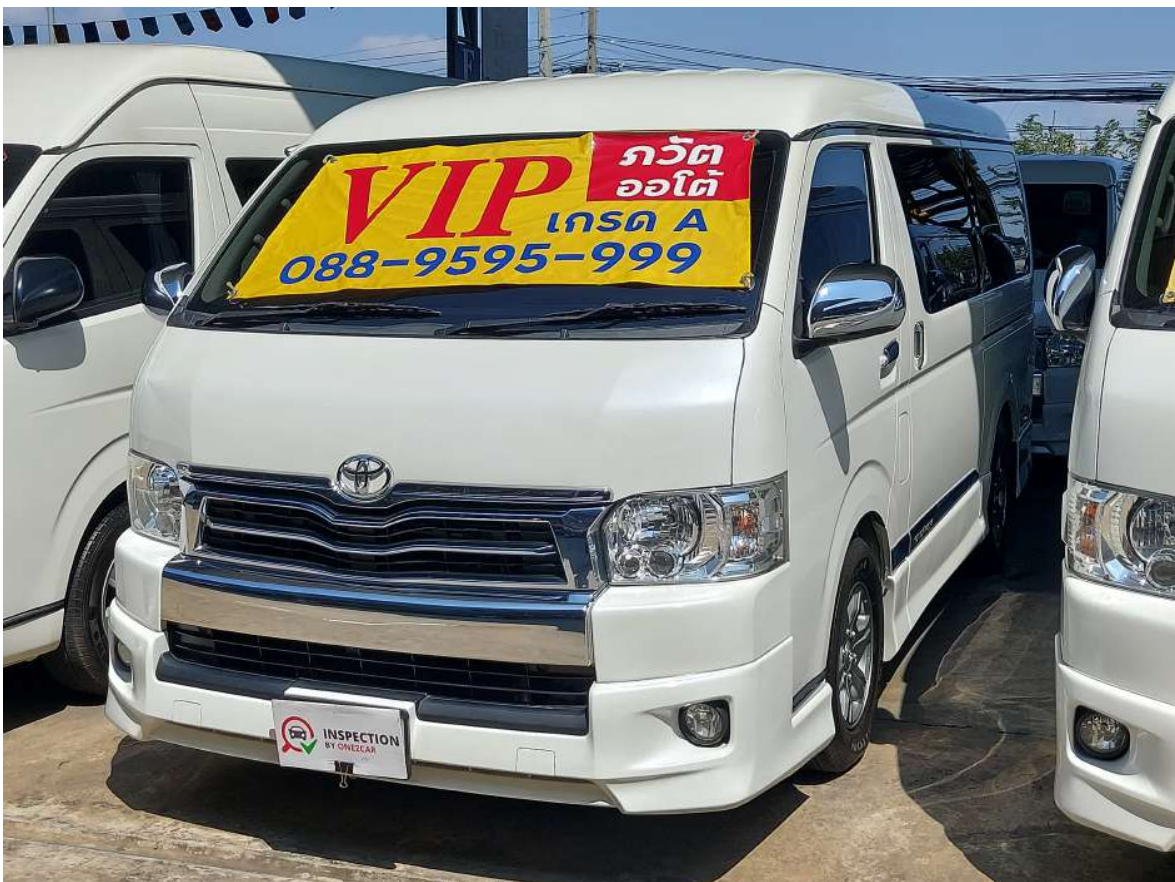
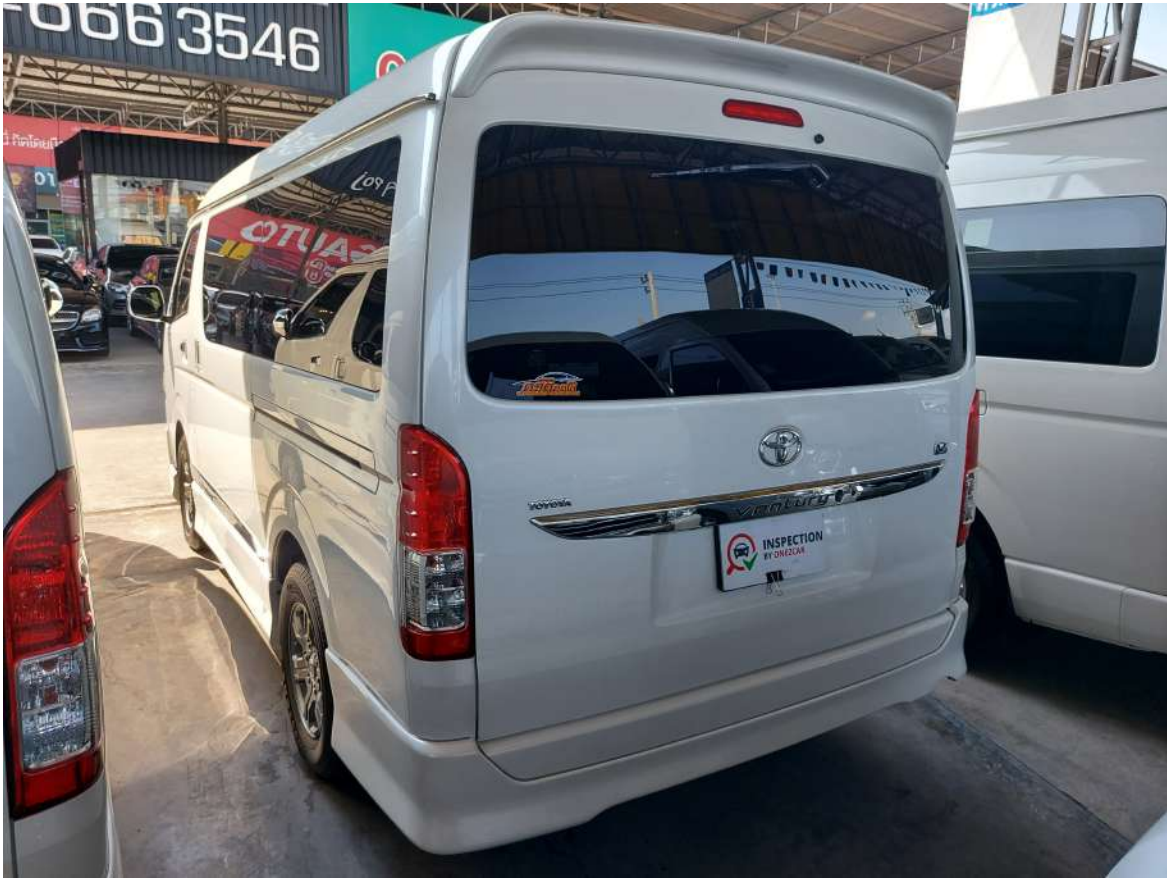
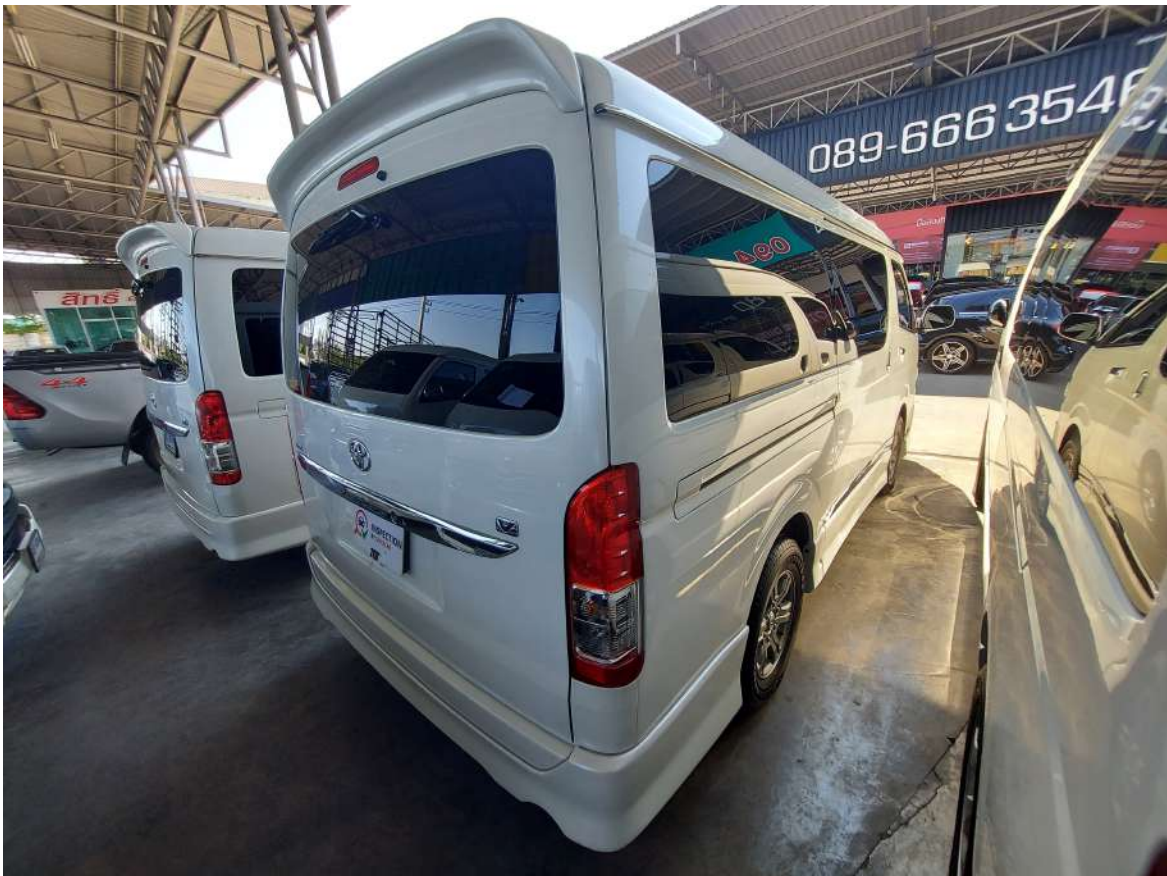
ภาพภายนอก

ประเมินสภาพรวม: ผ่าน
รายการที่รื้อการแก้ไข: ไม่พบรายการแก้ไข
ชิ้นส่วนประกอบตัวถังรถ

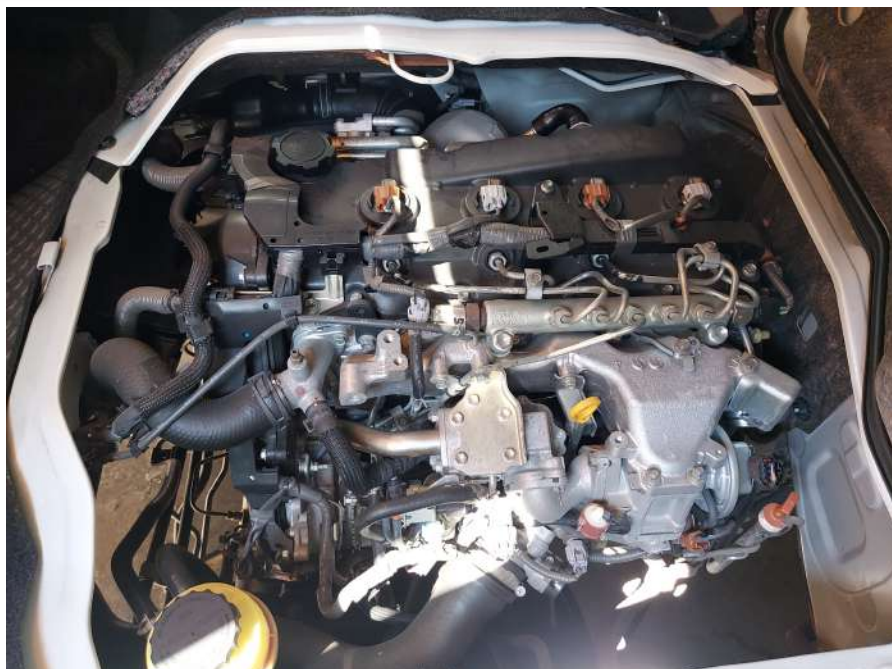
ภาพห้องเครื่อง

- ✓ รอบเดินเบาของเครื่องยนต์ปกติ
- ✓ ไม่มีปัญหาการสตาร์ทเครื่อง
- ✓ ระบบระบายความร้อนเครื่องยนต์แสดงค่าปกติ
- ✓ ไม่เกิดเสียงจากชิ้นส่วนหรือสายพานหน้าห้องเครื่อง
- ✓ ระบบเบรคไม่มีรอยร้าวซึม
- ✓ เครื่องยนต์ไม่มีคราบ/รอยร้าวซึม

| Voltage | 11.99 | V |
| Rating | 630 | CCA |
| Current | 537 | CCA |
| Internal resistance | 5.21 | mΩ |
| State of Charge | 19 | % |
| State of Health | 73 | % |
| Status | GOOD | |

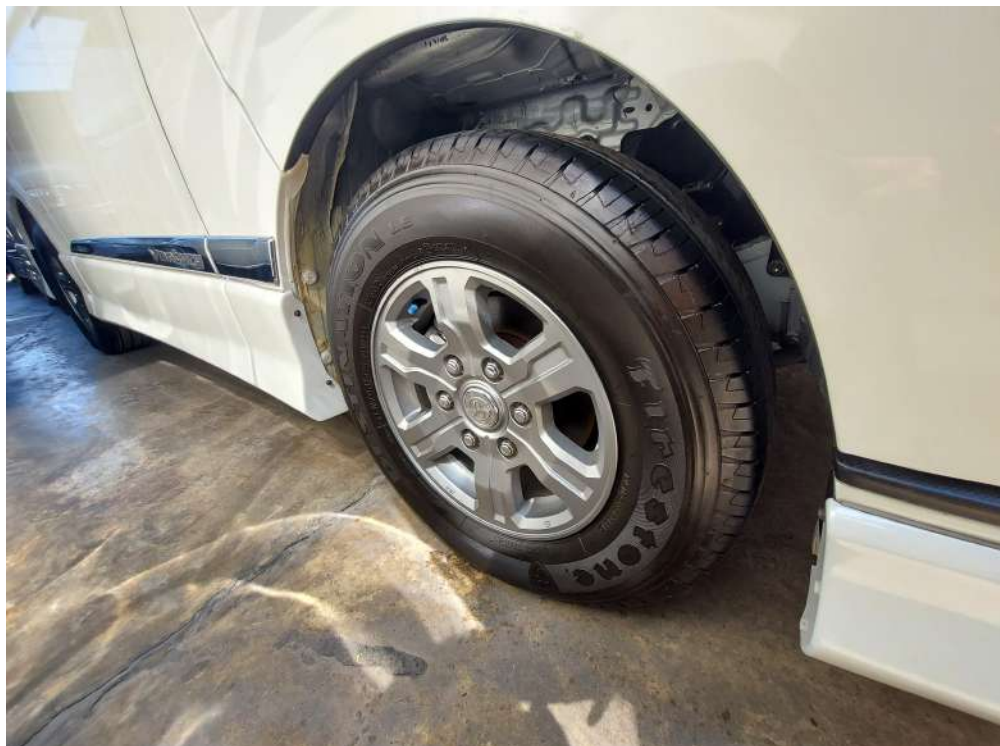
ขอบยาง ล้อ

20/21
