I023/0347-12

Mazda 3 2.0 S

Mar 5, 2024

# Vehicle Inspection Report

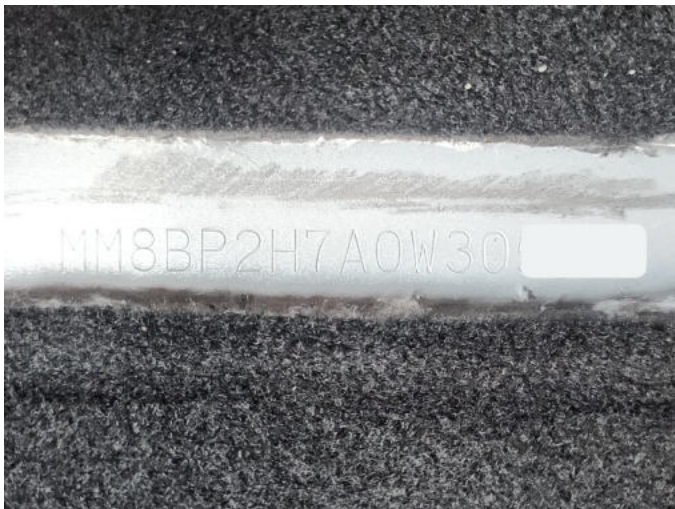
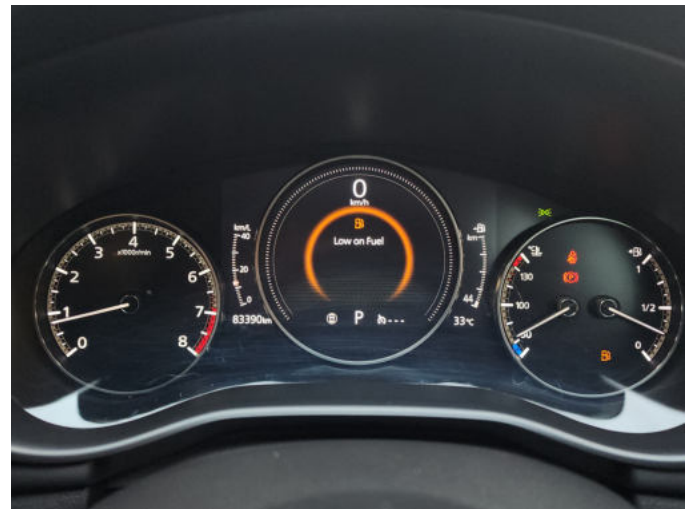
รูปเลขไมล์ (Mileage Picture) :

83390

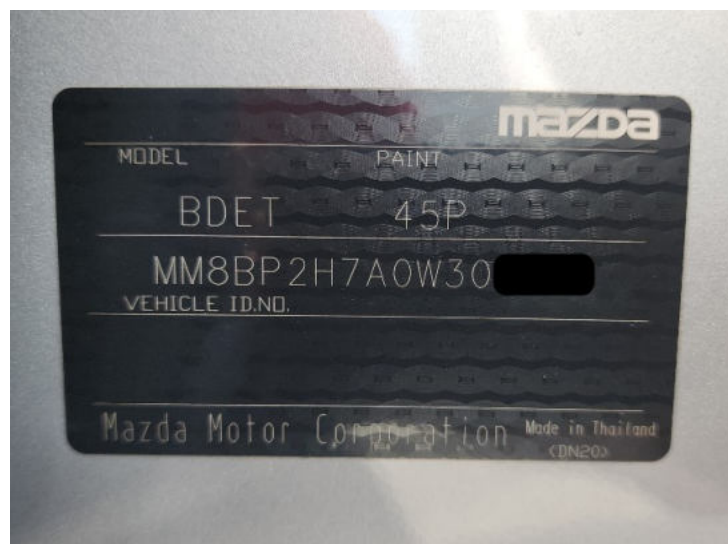
รูปแผ่นPlate ▾

- ✓ แผ่นเพลทเลขตัวถังมองเห็นได้ชัดเจน
- ✓ ชิ้นส่วนประกอบตัวถังรถ ผ่านการวัดค่าความหนาของสีแล้ว
- ✓ สีรถตรงตามเสาเสาเอกสารจดทะเบียน

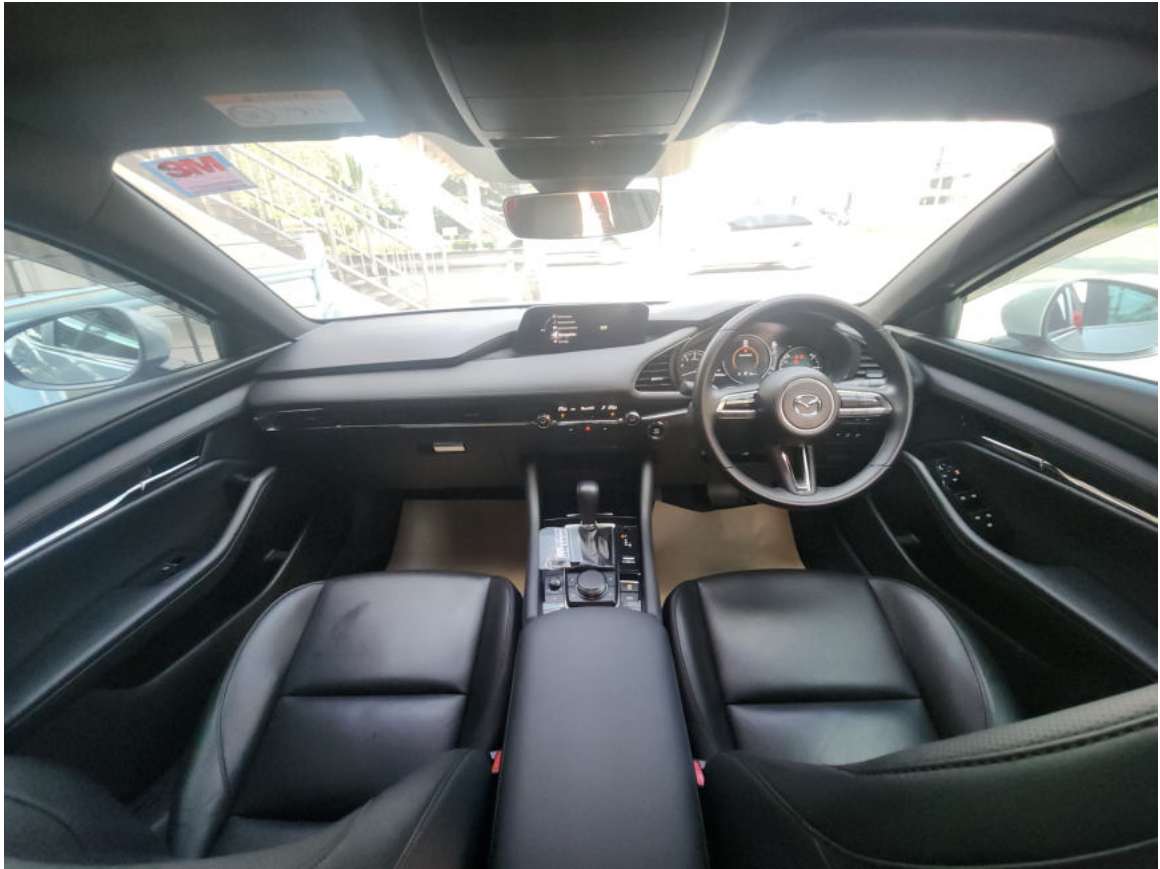
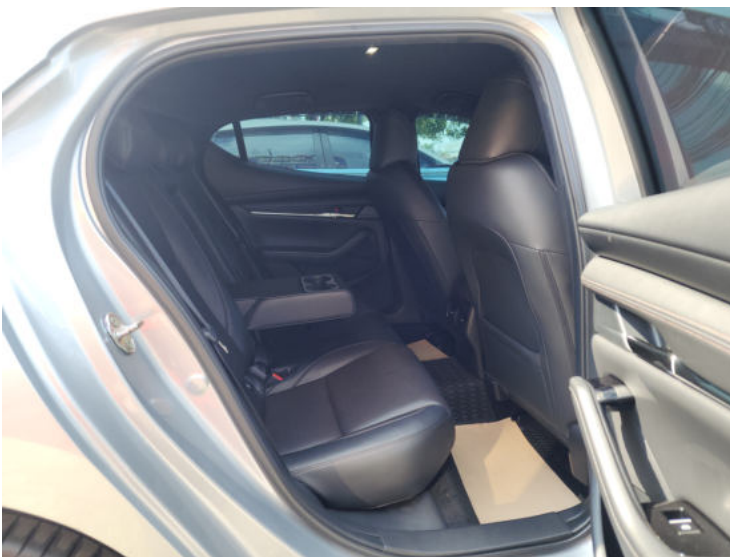
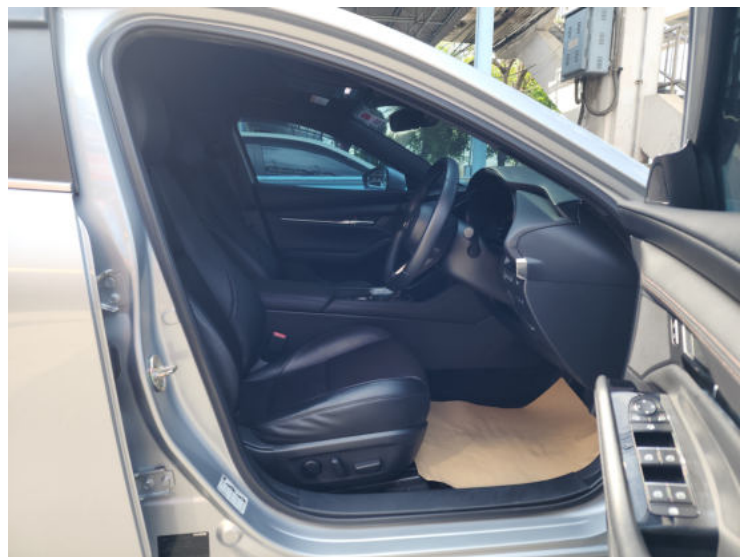
ภาพภายใน

ประเมินสภาพรวม: ผ่าน  
อุปกรณ์หลัก/อุปกรณ์เสริมขณะขับที่:

- ✓ ระบบปรับอากาศ [ผ่าน]
- ✓ ไฟส่องสว่าง [ผ่าน]
- ✓ ไฟเลี้ยว/ไฟฉุกเฉิน [ผ่าน]
- ✓ หน้าปัดและมาตรวัด [ผ่าน]
- ✓ เข็มชี้ด้นรภัย [ผ่าน]
- ✓ แตร [ผ่าน]
- ✓ เครื่องเล่นเพลง [ผ่าน]
- ✓ ระบบปัดน้ำฝน [ผ่าน]
- ✓ เบาะนั่งยึดแน่น [ผ่าน]
- ✓ กระจกไฟฟ้า [ผ่าน]

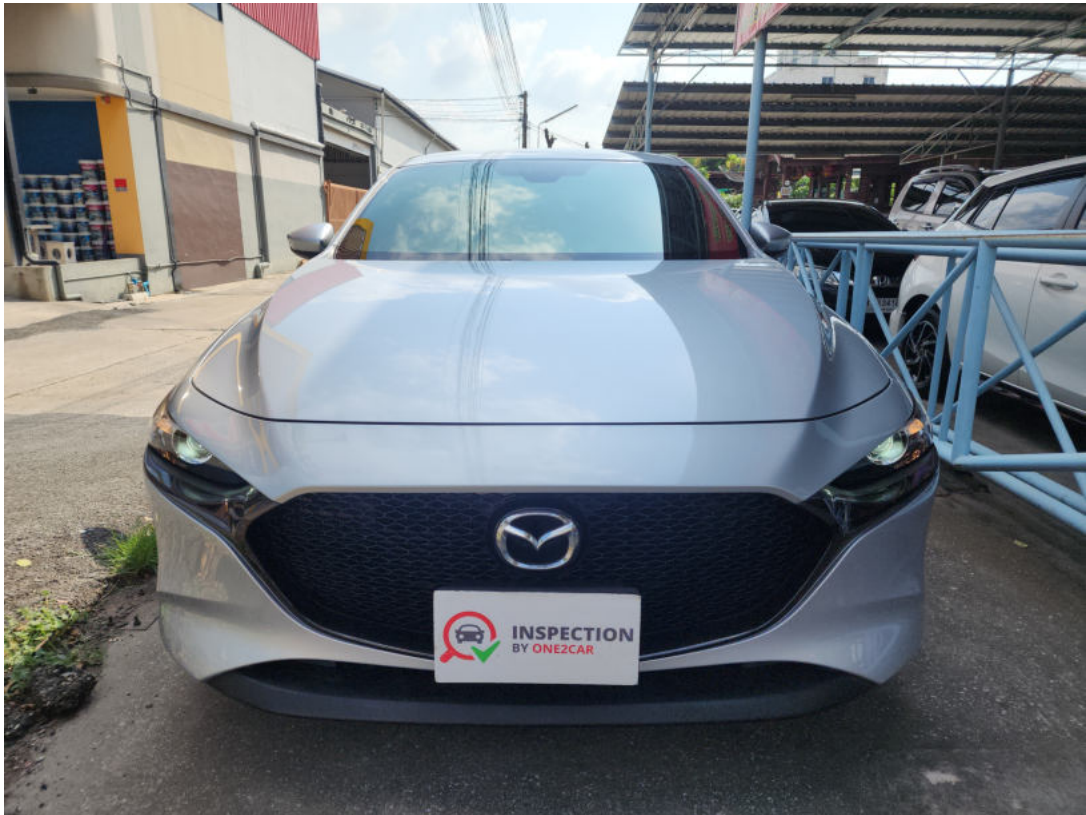
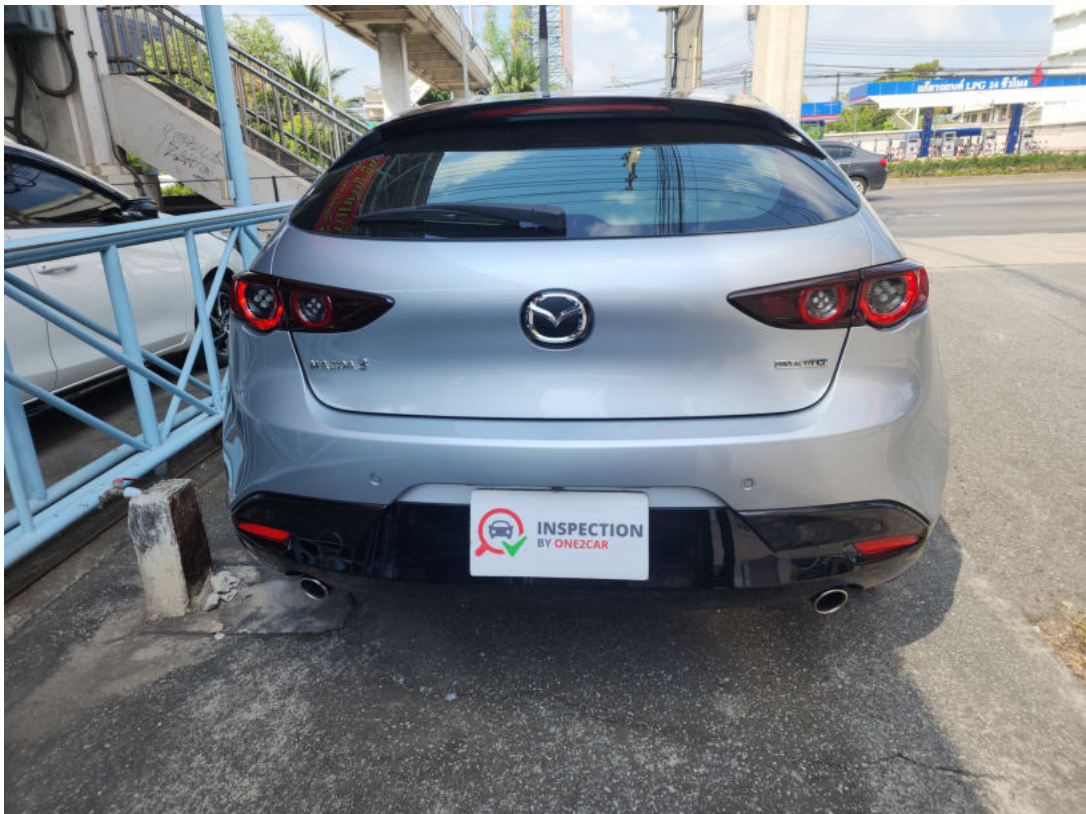
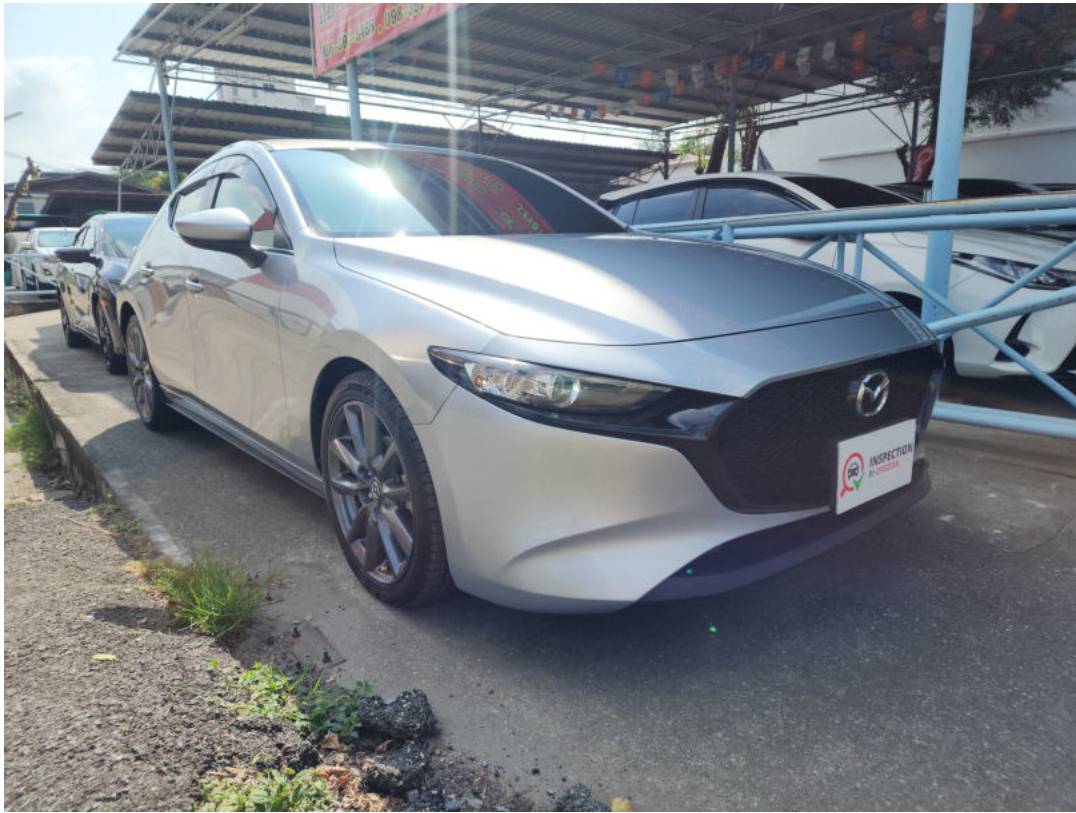
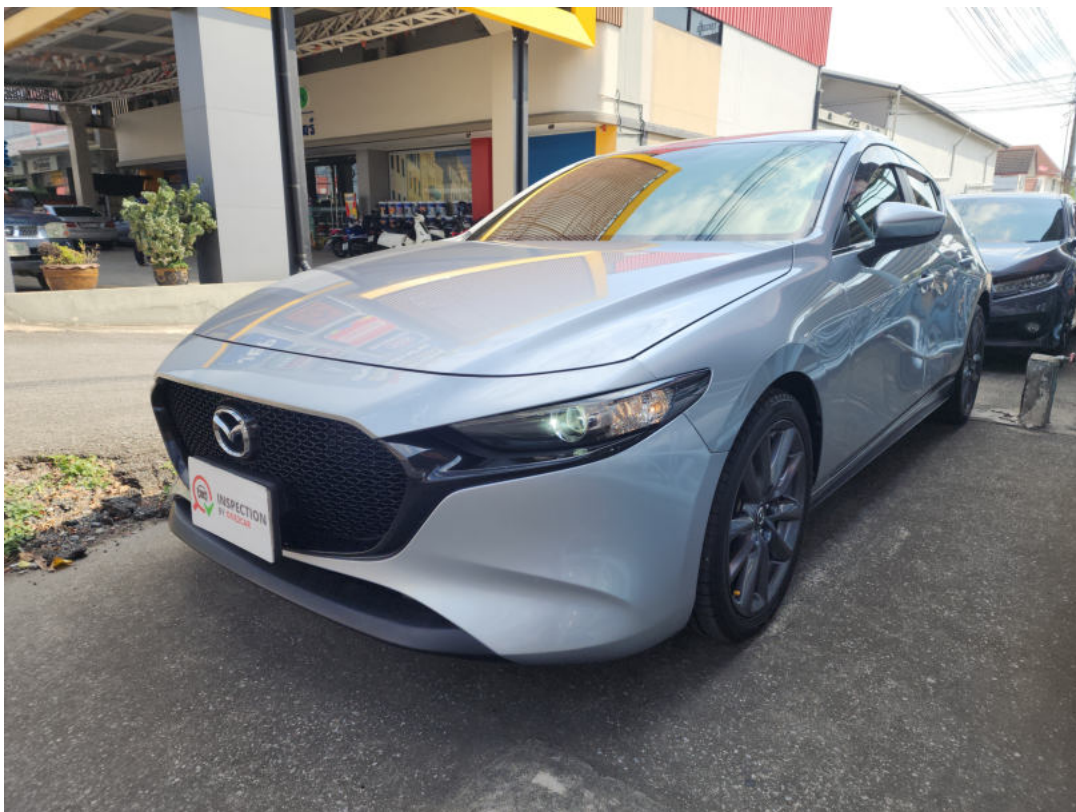
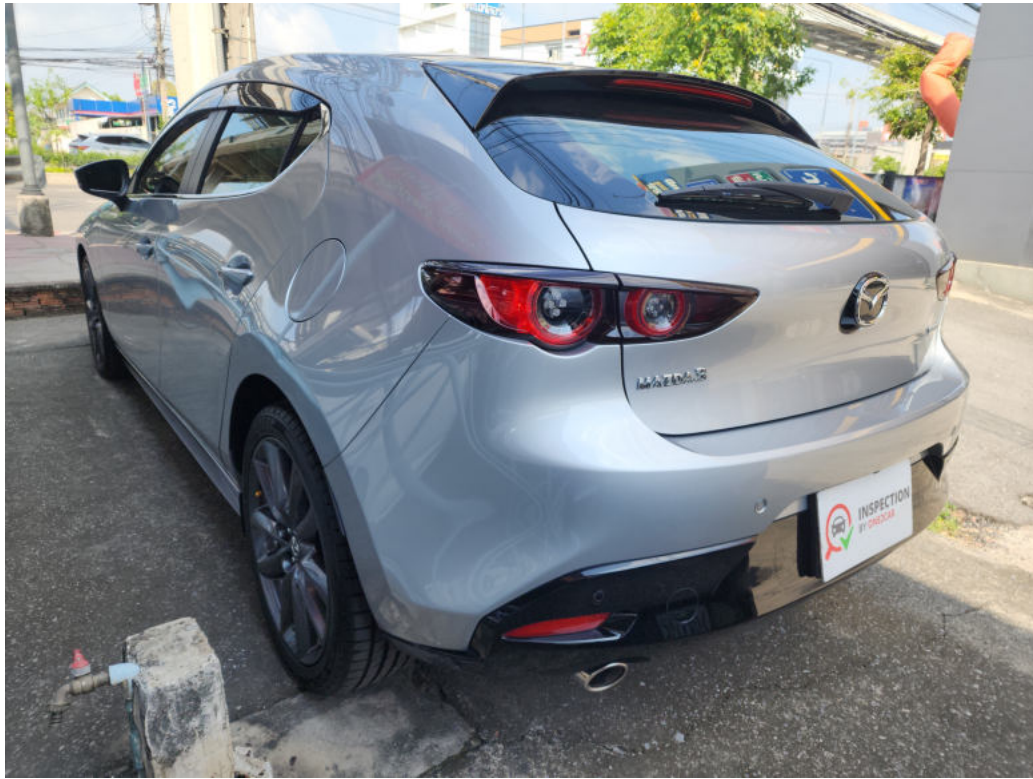
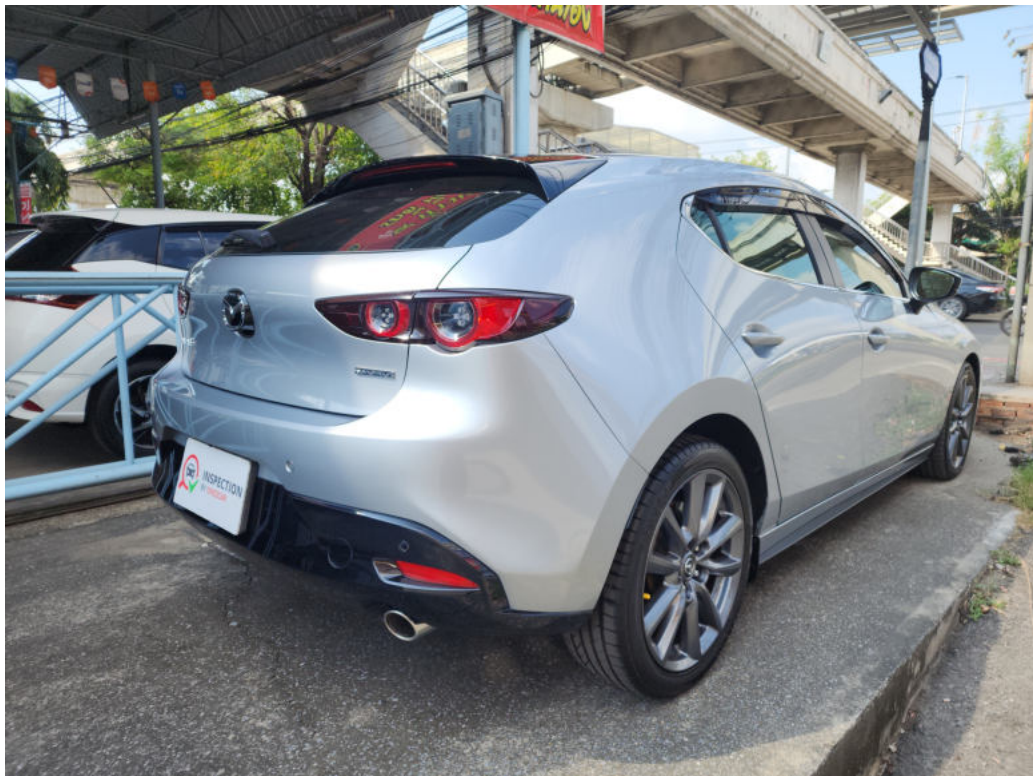
ภาพภายนอก

ประเมินสภาพรวม: ผ่าน  
รายการที่รื้อการแก้ไข: ไม่พบรายการแก้ไข  
ชิ้นส่วนประกอบตัวถังรถ

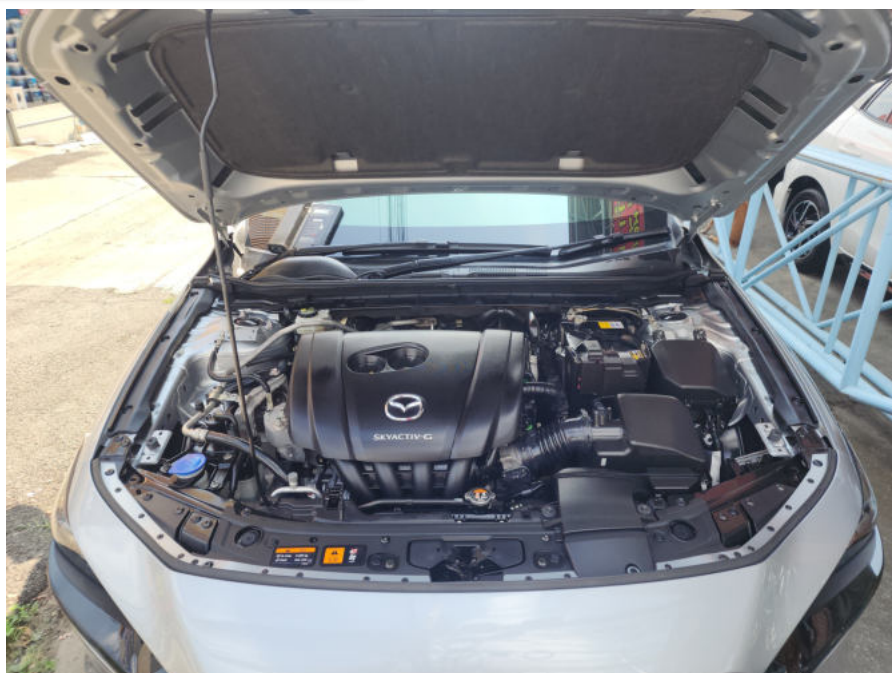
### ภาพห้องเครื่อง

- ✓ รอบเดินเบาของเครื่องยนต์ปกติ
- ✓ ไม่มีปัญหาการสตาร์ทเครื่อง
- ✓ ระบบระบายความร้อนเครื่องยนต์แสดงค่าปกติ
- ✓ ไม่เกิดเสียงจากชิ้นส่วนหรือสายพานหน้าห้องเครื่อง
- ✓ ระบบเบรคไม่มีรอยร้าวซึม
- ✓ เครื่องยนต์ไม่มีคราบ/รอยร้าวซึม

Voltage	12.42	V
Rating	600	CCA
Current	687	CCA
Internal resistance	4.07	mΩ
State of Charge	77	%
State of Health	100	%
Status	GREAT

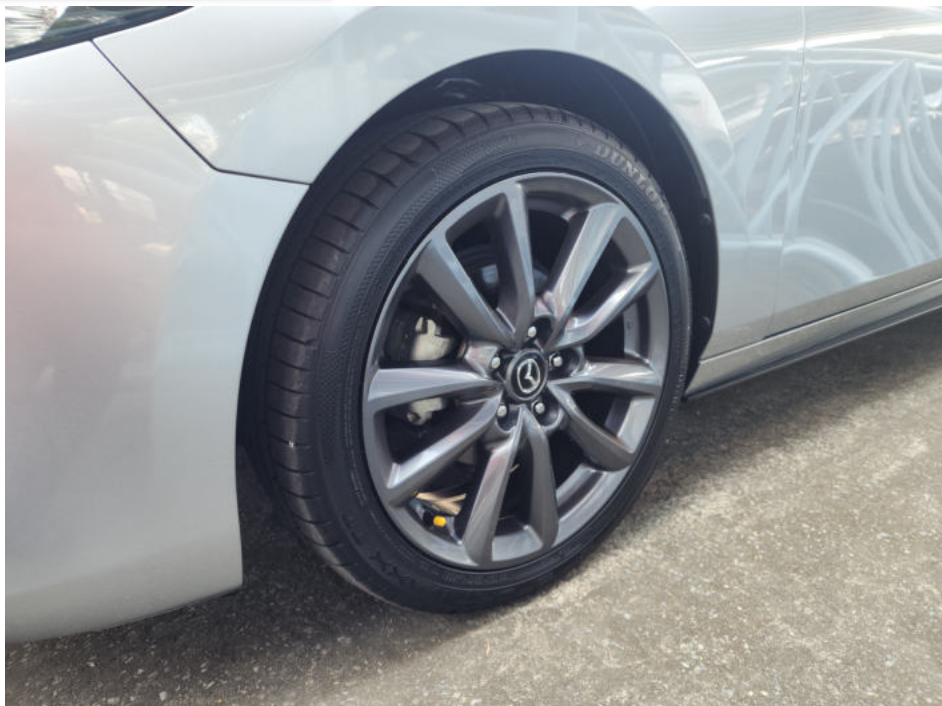
### ขอบยาง ล้อ

รายการตรวจ 8 รายการ	สถานะ
5.1 สภาพยางรถยนต์, สัปดาห์/ปี ผลิต Tires Appearance, Year	ดี (Good)
5.2 สภาพล้อ, ฝาครอบล้อ Wheel Rims Appearance	ดี (Good)
5.3 ล้อและยางอะไหล่ Spare Tire & Rim	ดี (Good)
5.4 คาลิปเปอร์เบรก และท่อน้ำมัน Brake Hose Callipers & Pipes	ดี (Good)
5.5 ผ้าดิสเบรก (หน้า/หลัง) Brake Pads (Front/Rear)	ดี (Good)
5.6 จานดิสเบรก (หน้า/หลัง) Brake Discs (Front/Rear)	ดี (Good)
5.7 ทรัมเบรกล้อหลัง Brakes and Drums any No Leakage	ดี (Good)
5.8 การทำงานของเบรกมือ Park Brake function	ดี (Good)

17/23

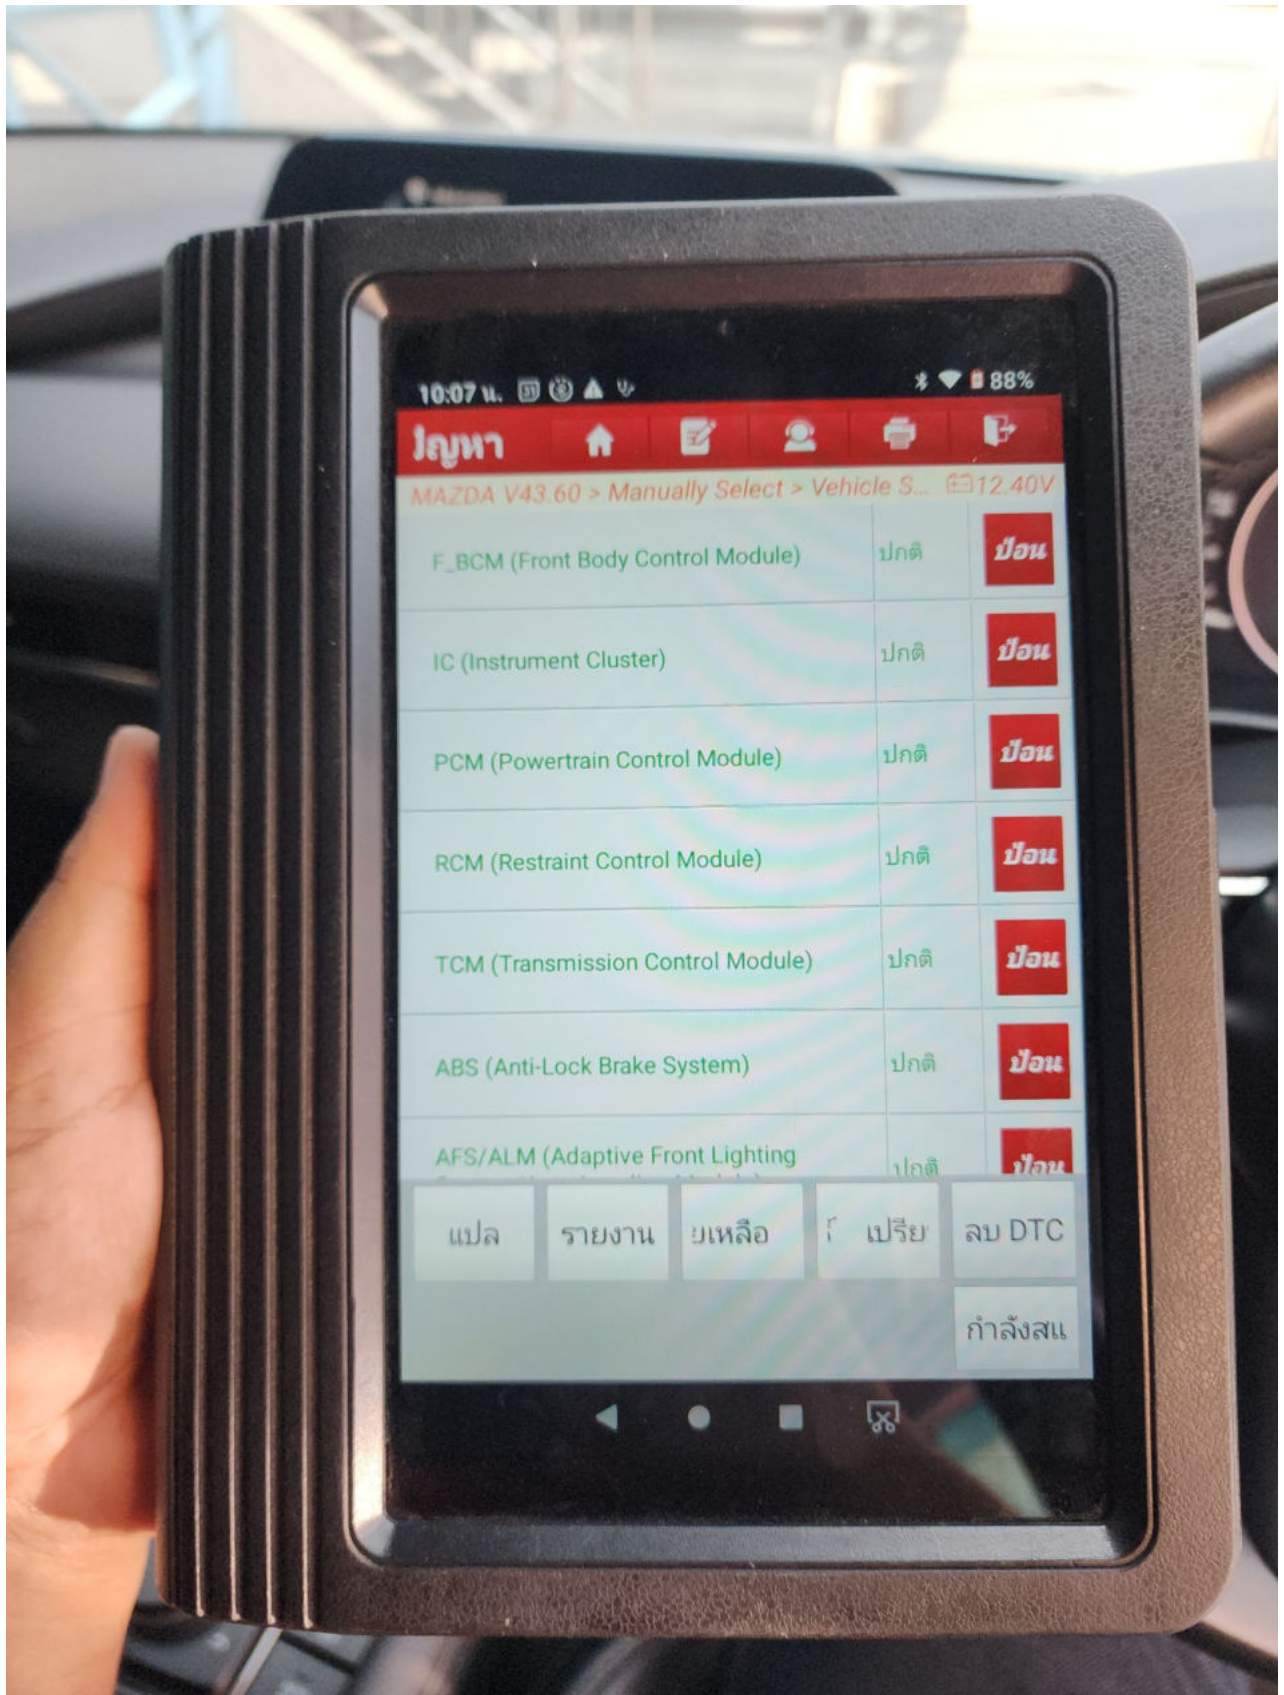
ภาพ OBD

2.17 ตรวจจับพฤติกรรมการขับขี่, ความเร็ว และเครื่องยนต์  
OBD II On-Board Diagnostics (OBD)

ดี (Good)
