1023/0240-4

Honda City 1.0 RS Hatchback

Aug 8, 2023

Vehicle Inspection Report
สรุปผลการตรวจสภาพรถ (Inspection Summary)

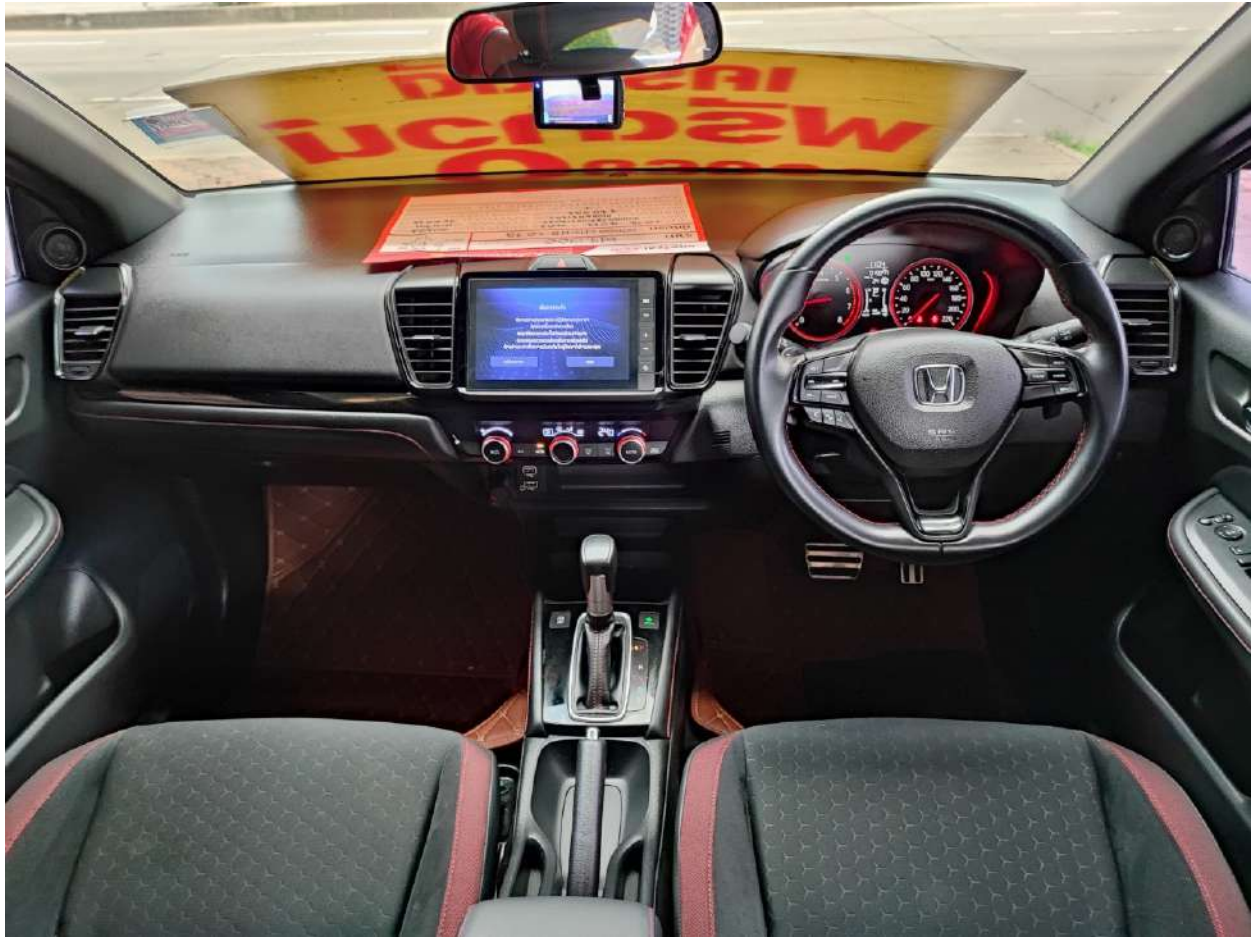
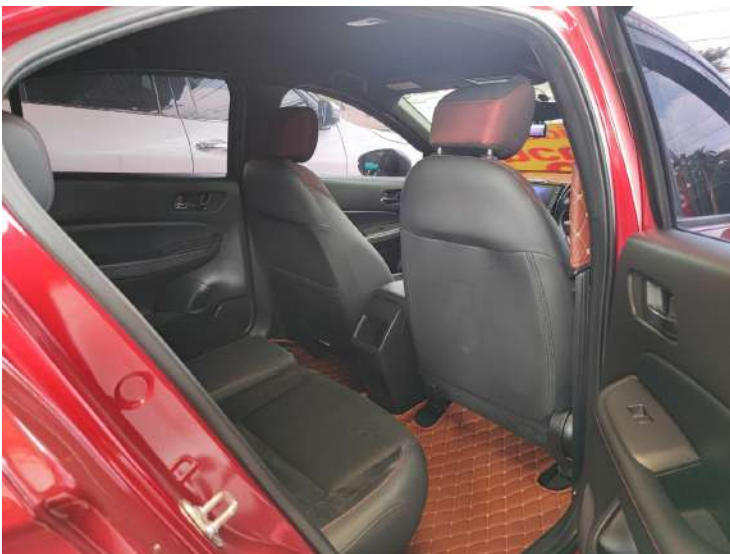
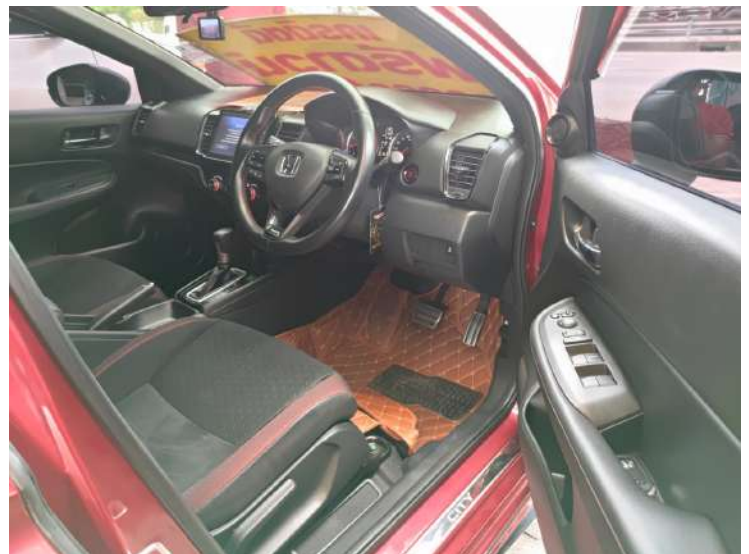
ภาพภายใน

รายการตรวจ 4 รายการ	สถานะ
2.1 สภาพที่นั่ง Seat Appearance	ดี (Good)
2.2 การทำงาน การปรับ และการล็อกเบาะ Seat Adjust functional	ดี (Good)
2.3 สภาพรางไต่เบาะ Seat slide adjust rail	ดี (Good)
2.4 เข็มขัดนิรภัย Seat Belts	ดี (Good)
