Vehicle Inspection Report

สรุปผลการตรวจสอบ (Inspection Summary)

ยี่ห้อ/รุ่น (Brand/Model): TOYOTA COROLLA ALTIS 1.6G	วันที่ตรวจสอบรถยนต์ (Date of Inspection): 21-08-63
หมายเลขตัวถัง (VIN): MR053REH104522681	เลขคำขอบริการ (Job No.): I020/0023-31
หมายเลขเครื่องยนต์ (Engine No.): 1ZR474405	Vehicle Picture:

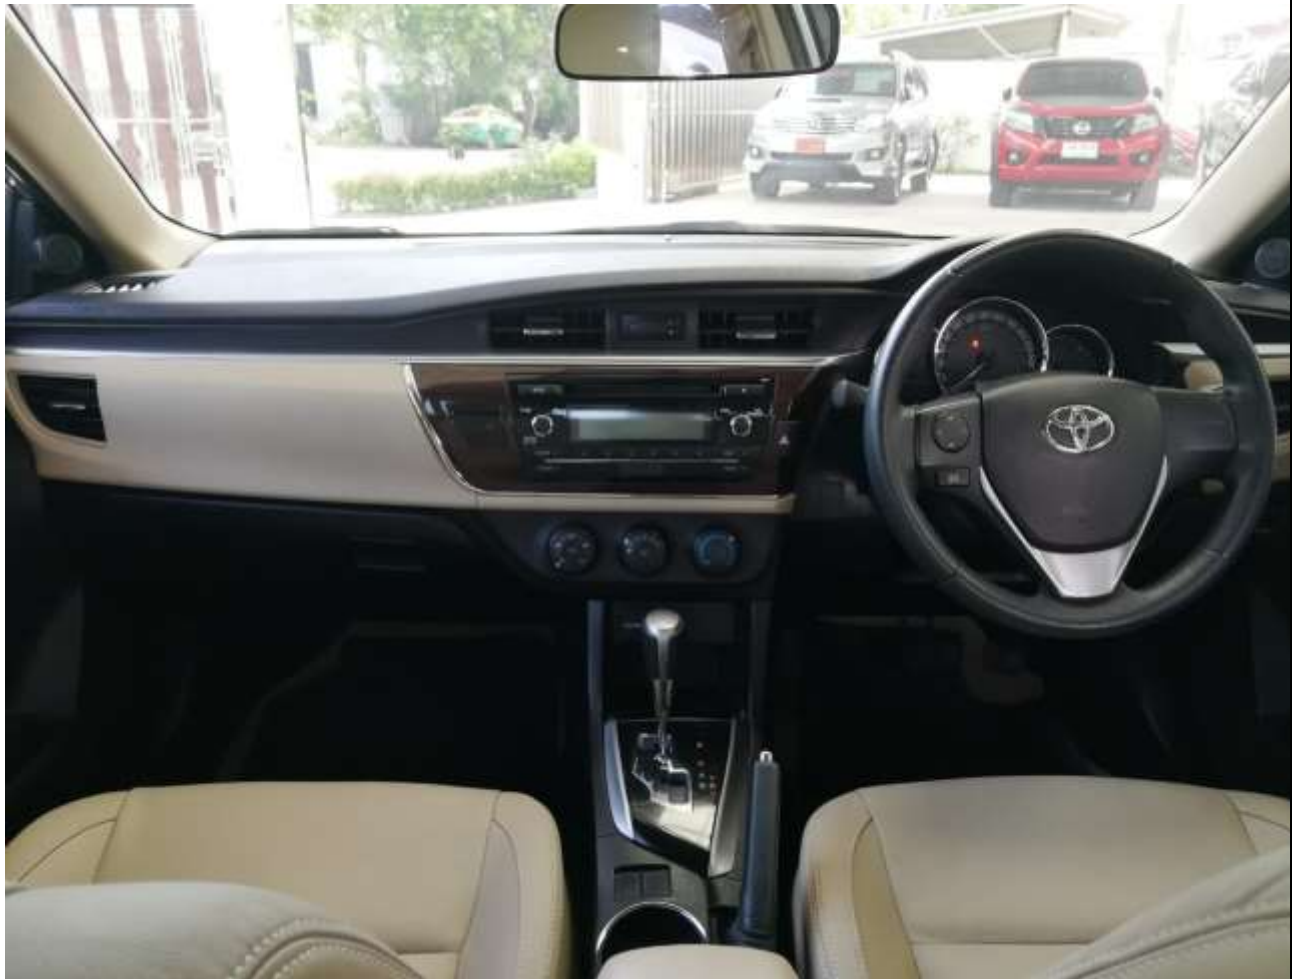
ภาพภายในด้านหน้า หลัง และ จุดบกพร่อง - Interior Visual Details (Front, Rear and/or Defect):

ที่นั่ง สภาพ Seat Appearance	สภาพดีตามอายุการใช้งาน
 	การทำงาน การปรับ และการล็อก เบาะ Seat Adjust functional	ทำงานได้ดี
 	สภาพ รางใต้เบาะ Seat slide adjust rail	สภาพดีตามอายุการใช้งาน
 	เข็มขัดนิรภัย Seat Belts	สภาพดีตามอายุการใช้งาน
