I024/0060-46

Nissan X-Trail 2.0 V Hybrid 4WD

Mar 29, 2024

Vehicle Inspection Report

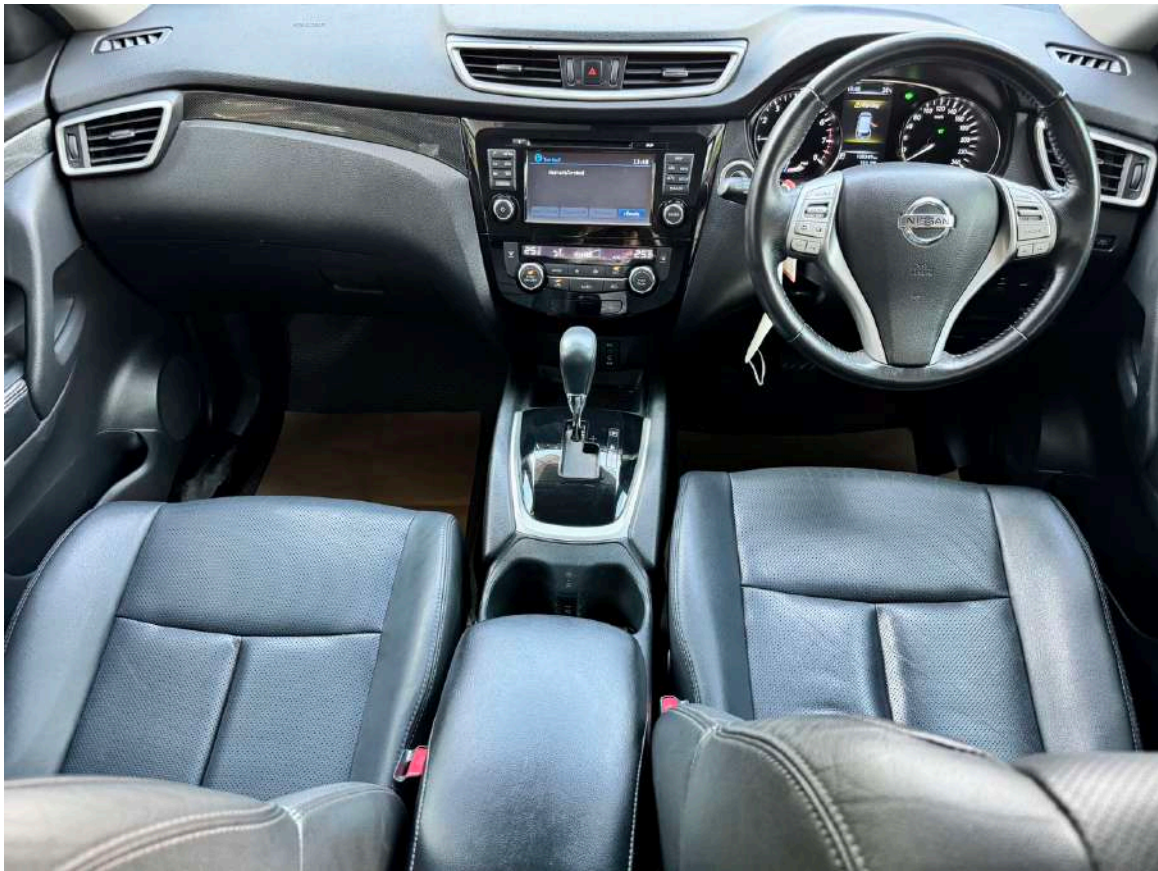
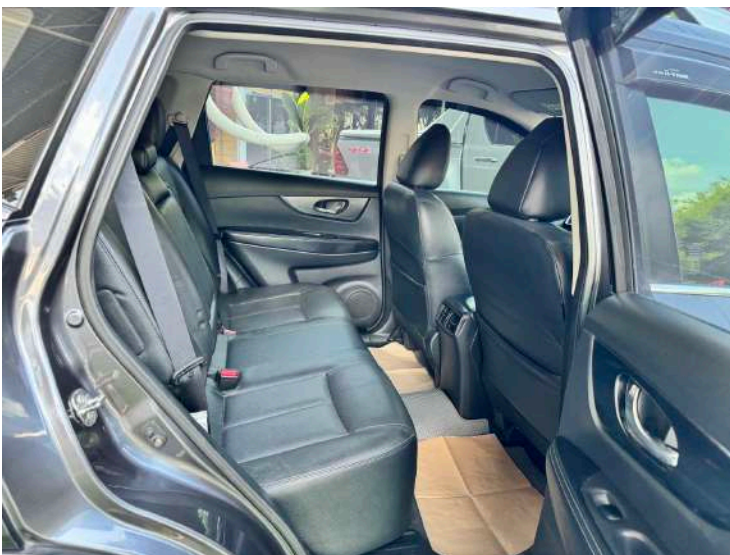
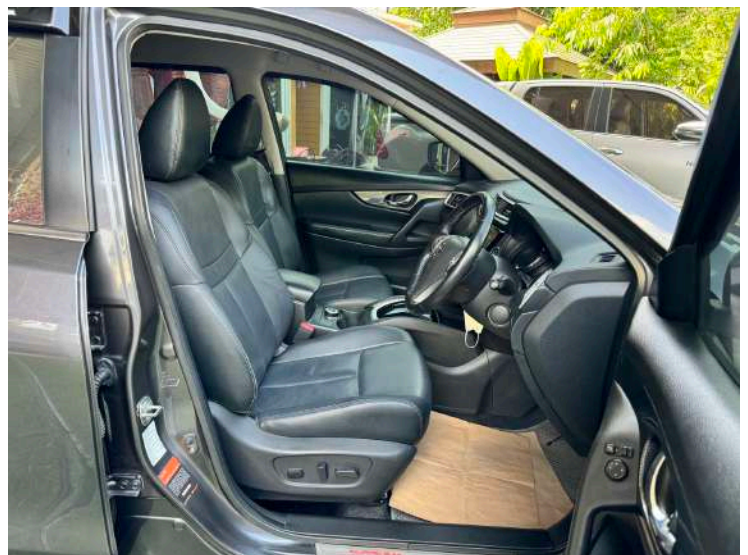
ภาพภายใน

ประเมินสภาพรวม: ผ่าน
อุปกรณ์หลัก/อุปกรณ์เสริมขณะขับที่:

- ✓ ระบบปรับอากาศ [ผ่าน]
- ✓ ไฟส่องสว่าง [ผ่าน]
- ✓ ไฟเลี้ยว/ไฟฉุกเฉิน [ผ่าน]
- ✓ หน้าปัดและมาตรวัด [ผ่าน]
- ✓ เข็มชี้ดิรภัย [ผ่าน]
- ✓ แตร [ผ่าน]
- ✓ เครื่องเล่นเพลง [ผ่าน]
- ✓ ระบบปัดน้ำฝน [ผ่าน]
- ✓ เบาะนั่งยึดแน่น [ผ่าน]
- ✓ กระจกไฟฟ้า [ผ่าน]

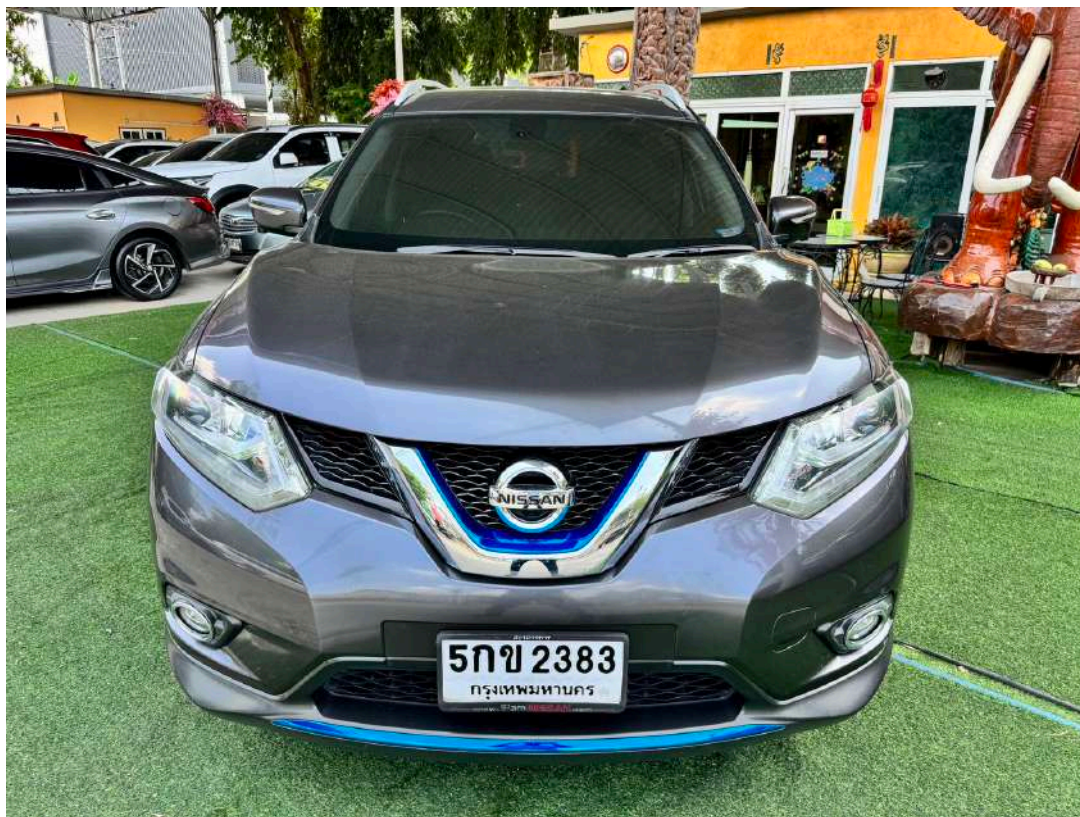
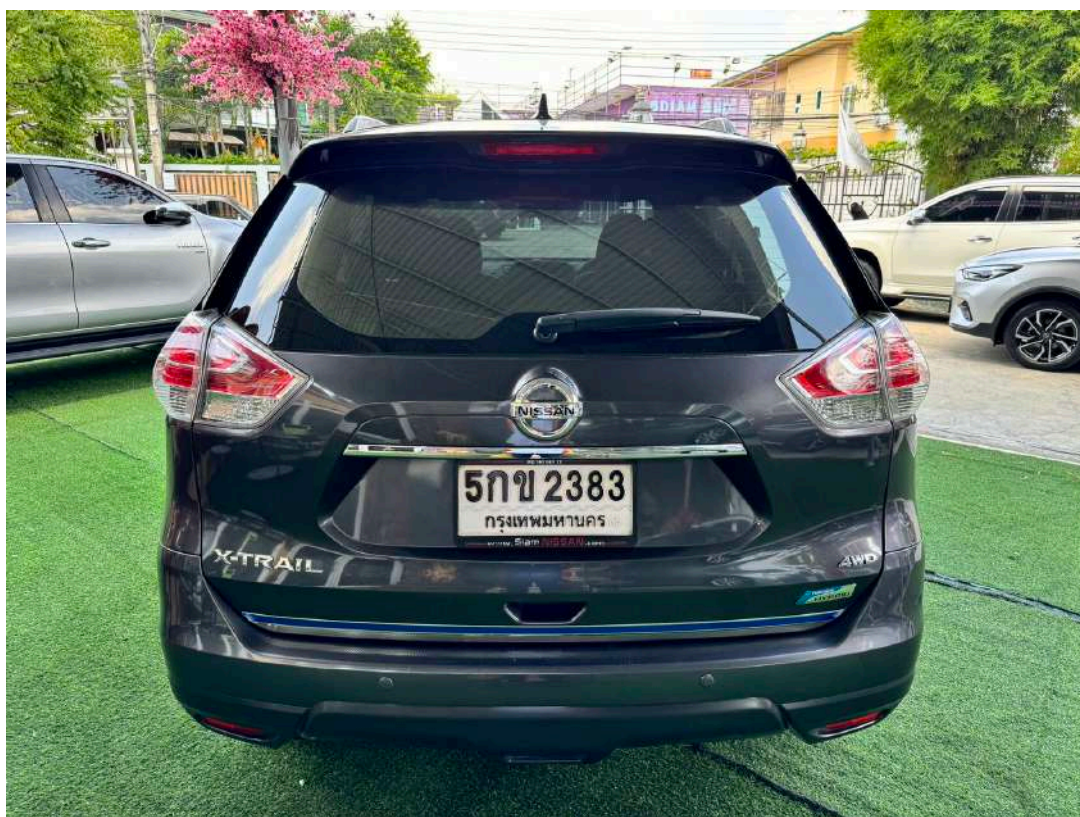
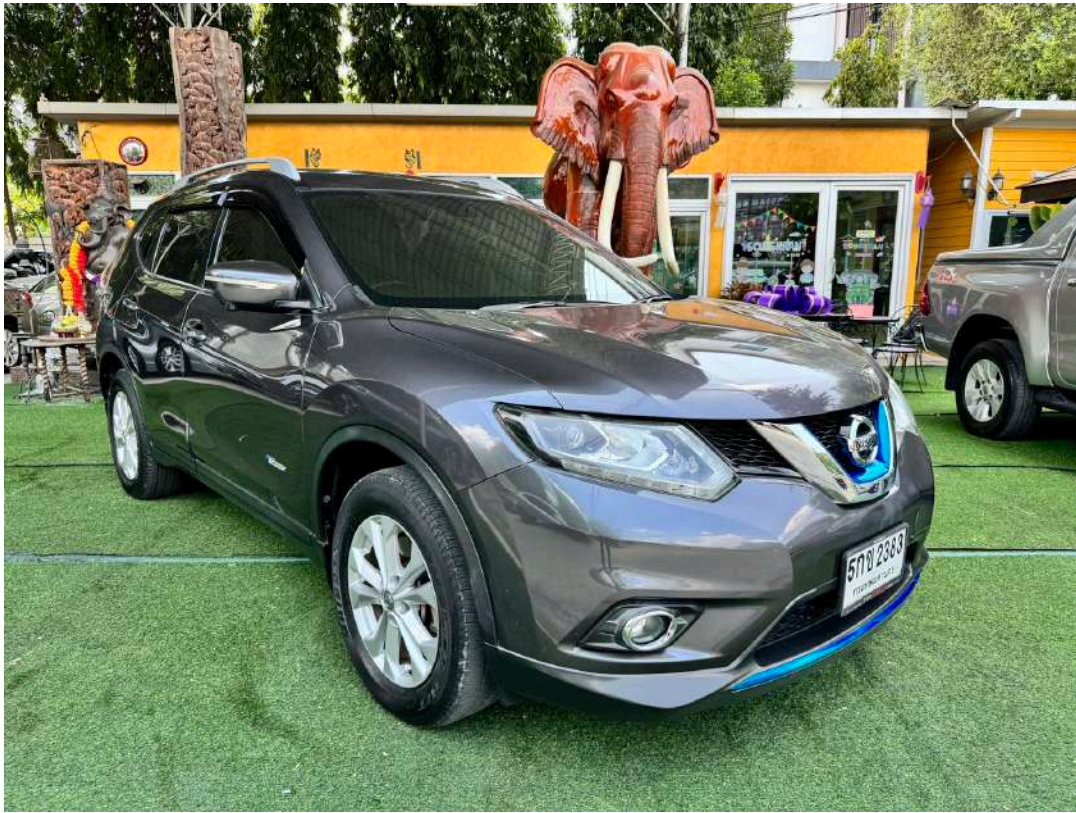
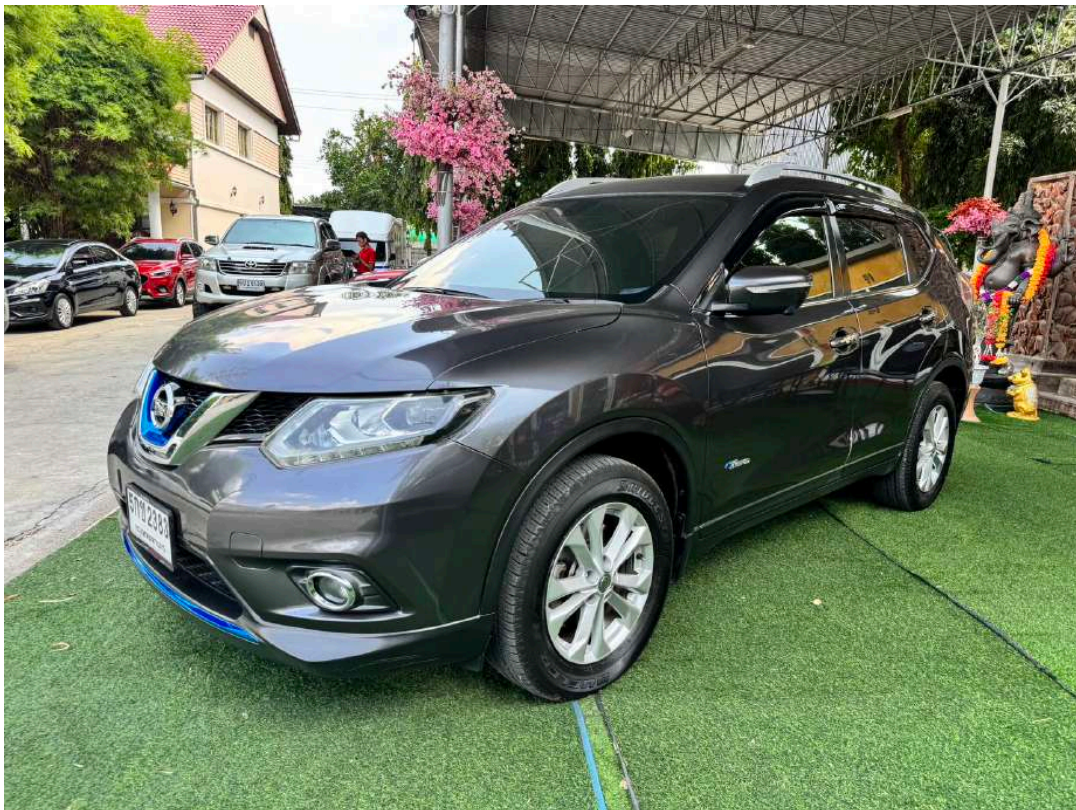
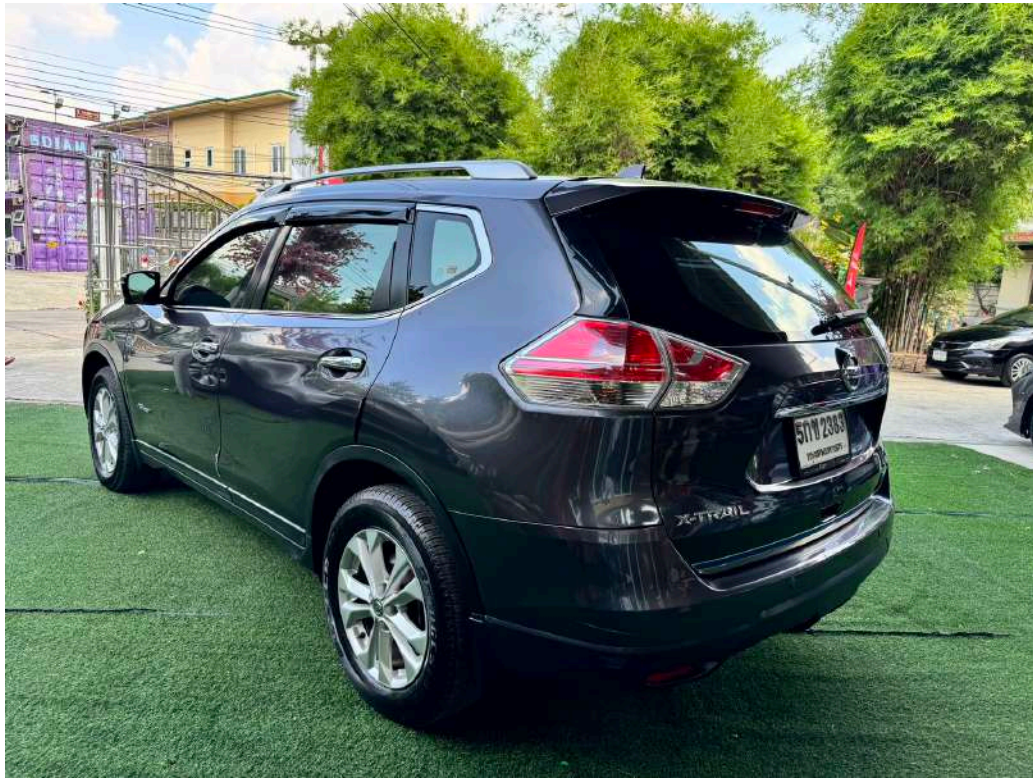
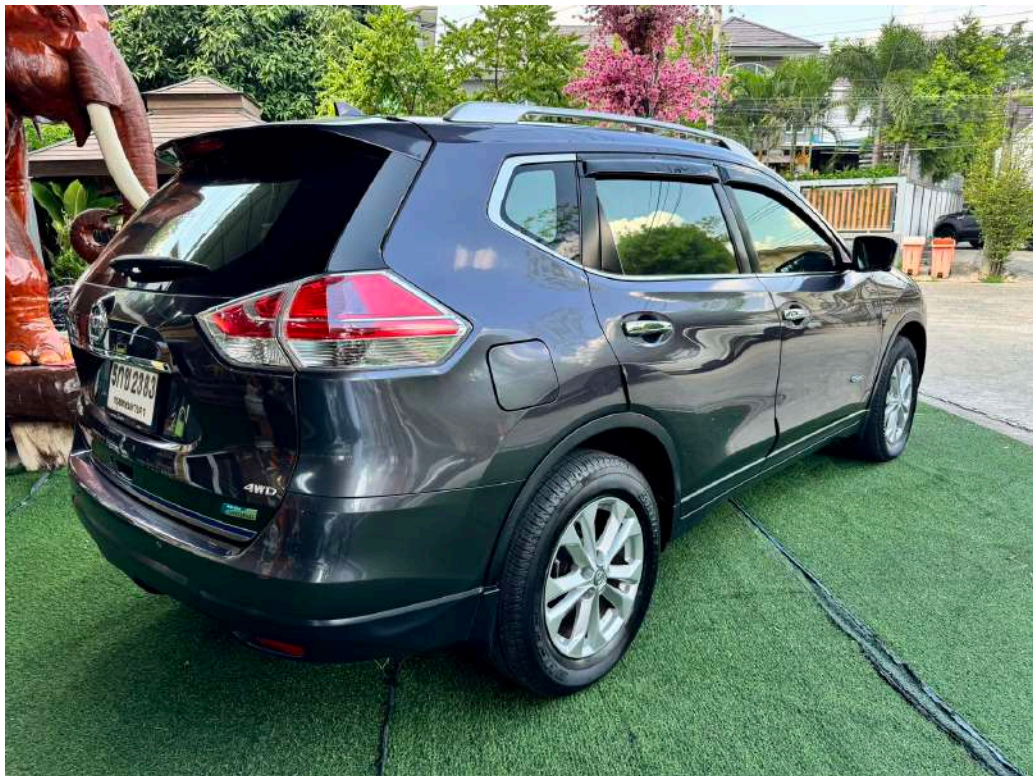
ภาพภายนอก

ประเมินสภาพรวม: ผ่าน
รายการที่รอการแก้ไข: ไม่พบรายการแก้ไข
ชิ้นส่วนประกอบตัวถังรถ

- ✓ แผ่นเพลทเลขตัวถังมองเห็นได้ชัดเจน
- ✓ ชิ้นส่วนประกอบตัวถังรถ ผ่านการวัดค่าความหนาของสีแล้ว
- ✓ สีรถตรงตามเสาเอกสารถะเบียน

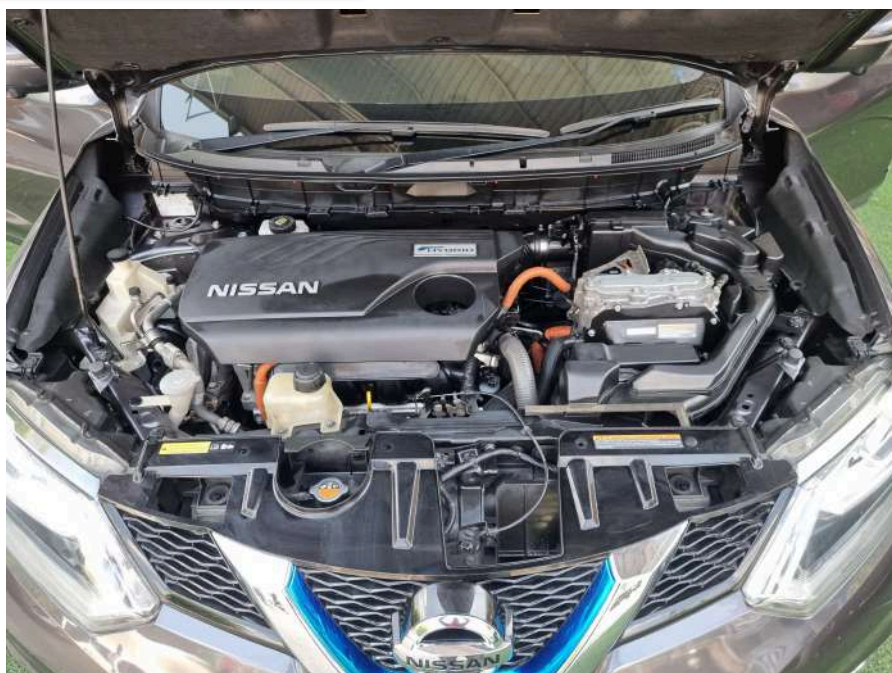
ภาพห้องเครื่อง

Voltage	12.45	V
Rating	450	CCA
Current	283	CCA
Internal resistance	8.42	mΩ
State of Charge	45	%
State of Health	89	%
Status	CAUTION

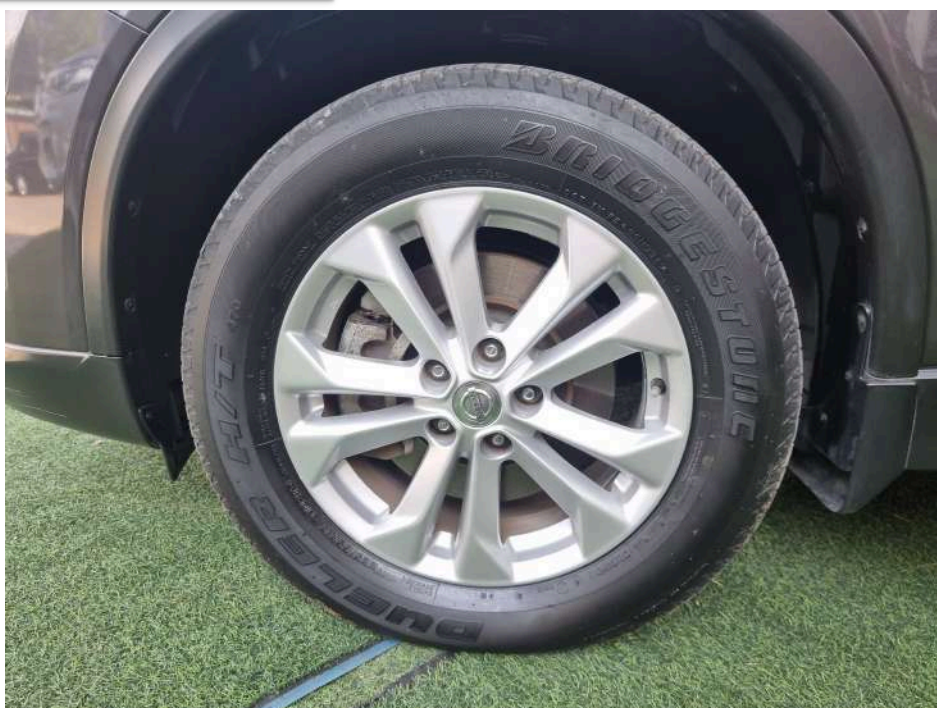
ขอบยาง ล้อ

พอใช้ (Fair)

02/19

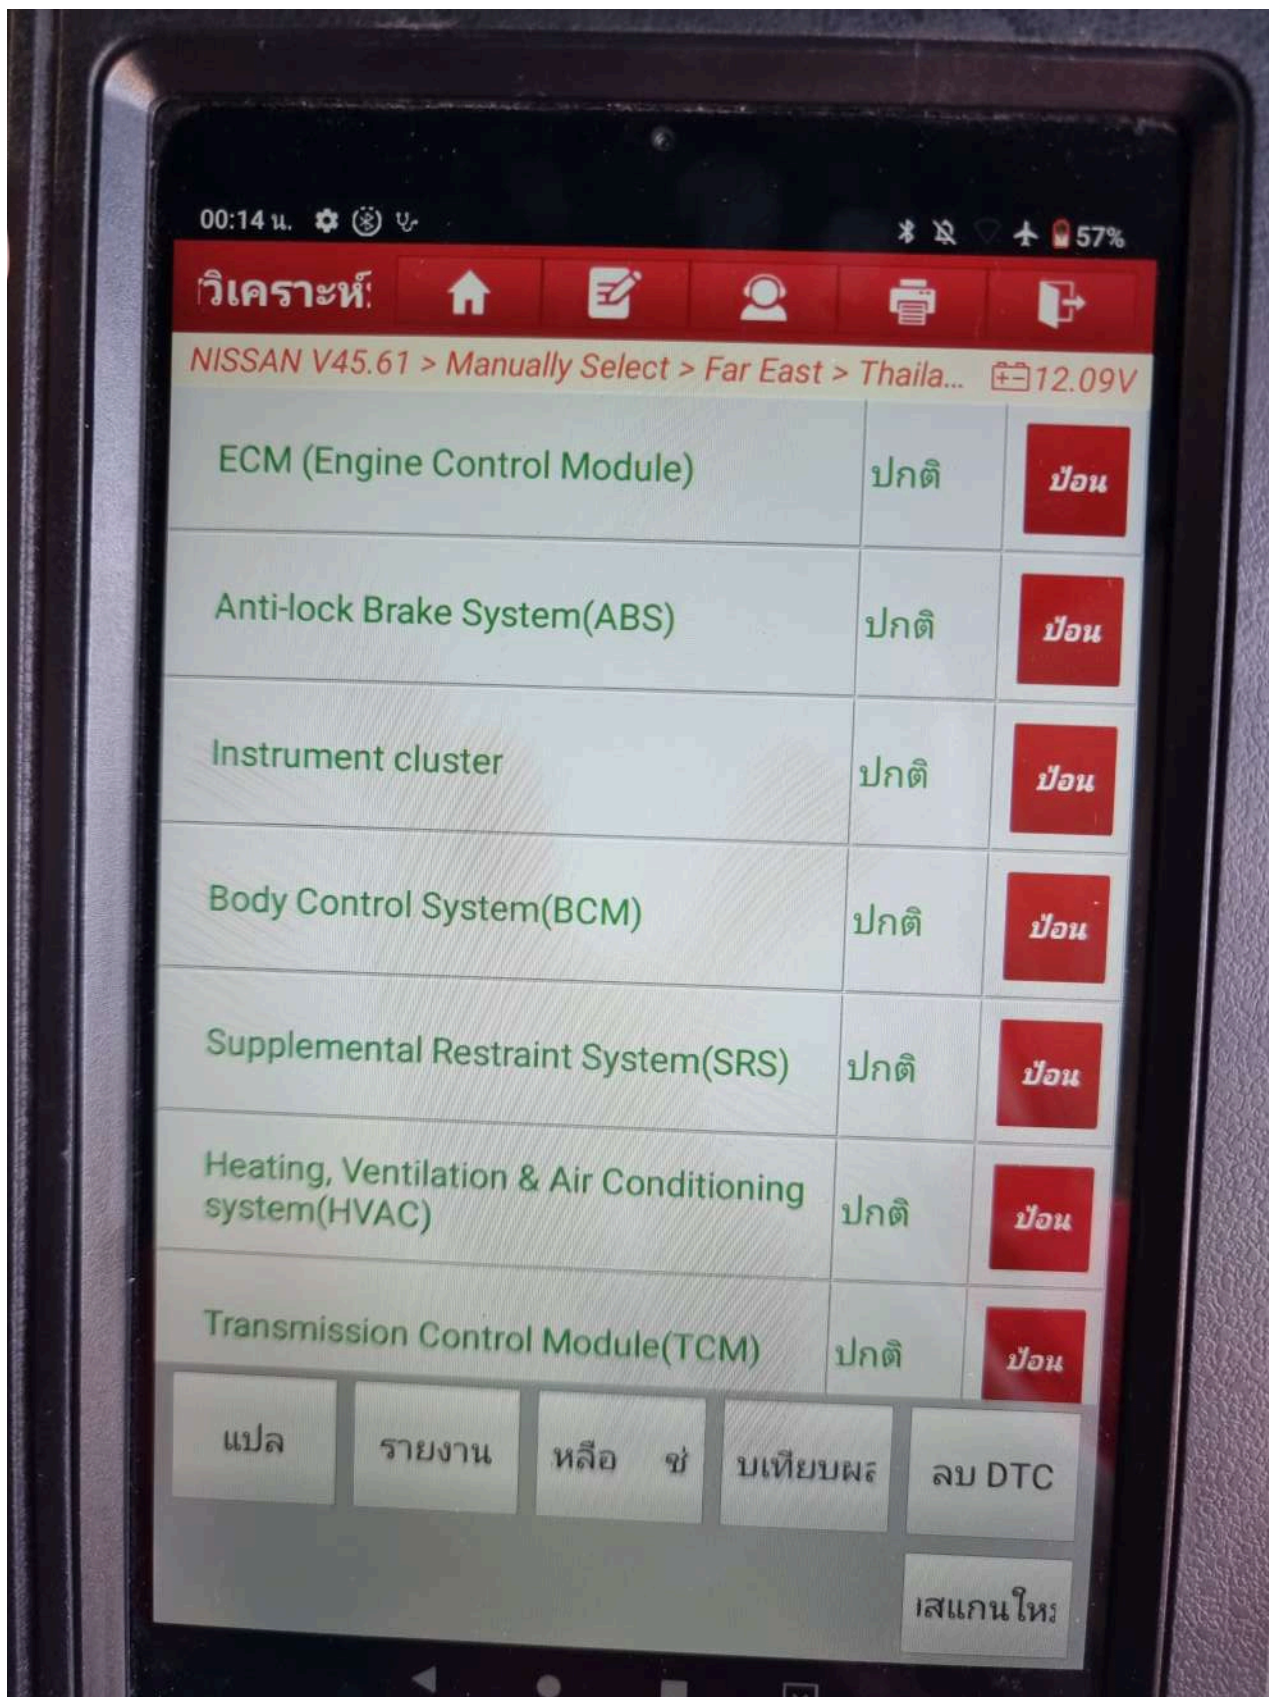
ภาพ OBD

2.17 ตรวจจับพฤติกรรมการขับขี่, ความเร็ว และเครื่องยนต์
OBD II On-Board Diagnostics (OBD)

ดี (Good)
