Toyota Yaris 1.2 G

MR2K33F3401274694

Vehicle Inspection Report

สรุปผลการตรวจสภาพรถ (Inspection Summary)

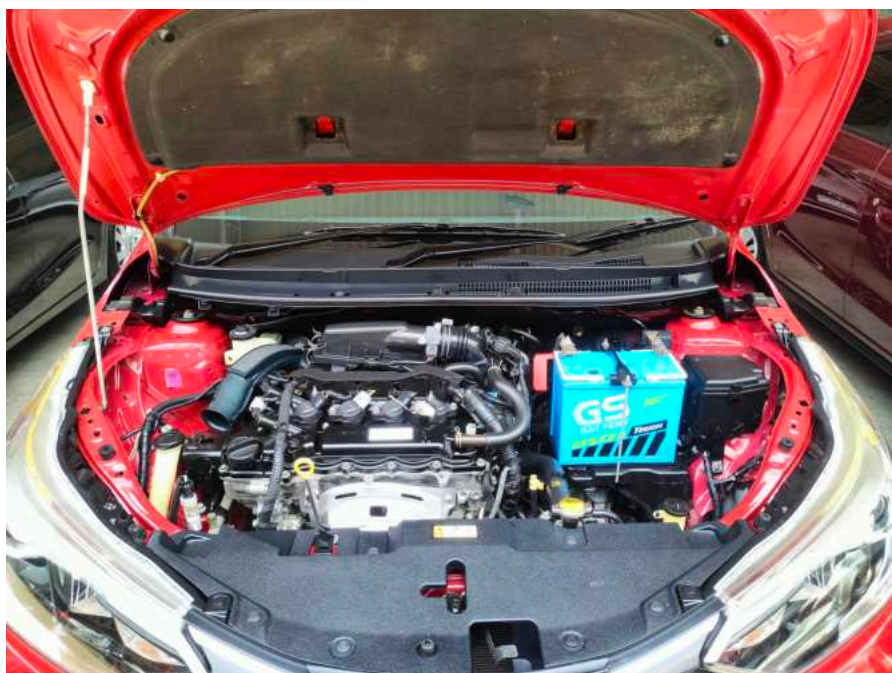
ภาพห้องเครื่อง

Voltage	12.29	V
Rating	500	CCA
Current	222	CCA
Internal resistance	12.6	mΩ
State of Charge	49	%
State of Health	19	%
Status	REPLACE

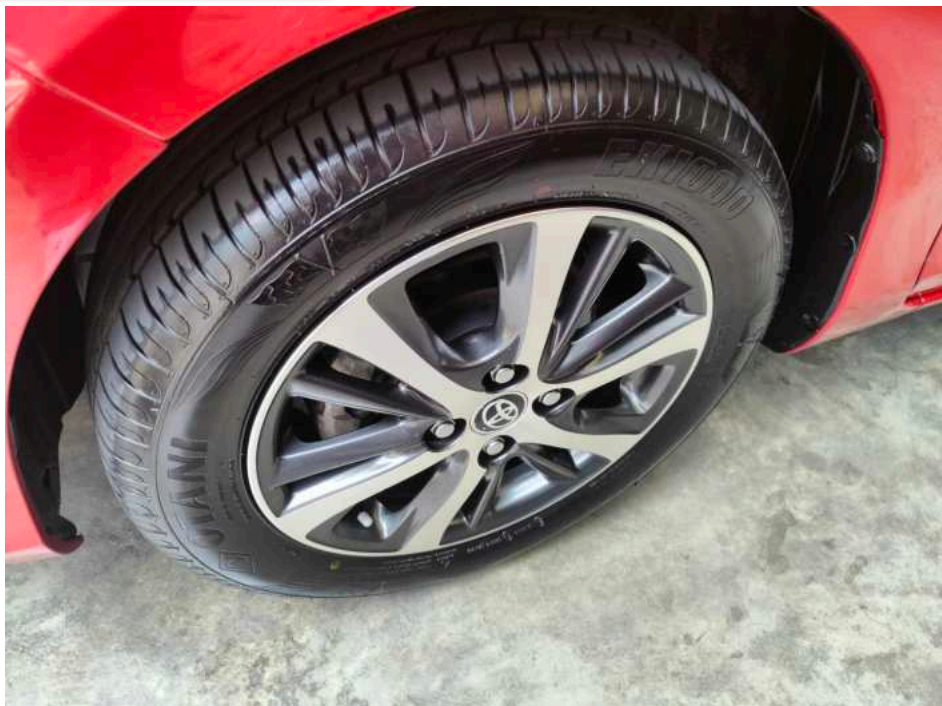
ขอบยาง ล้อ

03/22
