1023/0350-6

ยี่ห้อ/รุ่น (Brand/Model) : ▾

Nissan Juke 1.6 E

Vehicle Inspection Report สรุปผลการตรวจสภาพรถ (Inspection Summary)

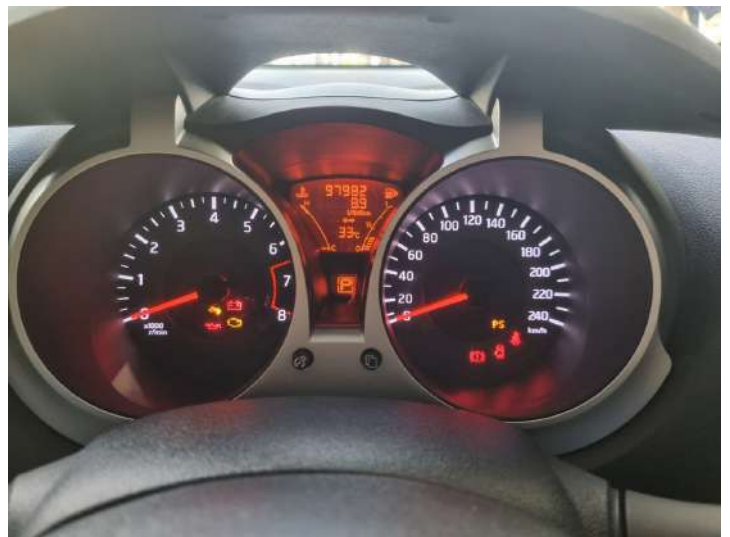
รูปเลขไมล์ (Mileage Picture) : ▾

97982

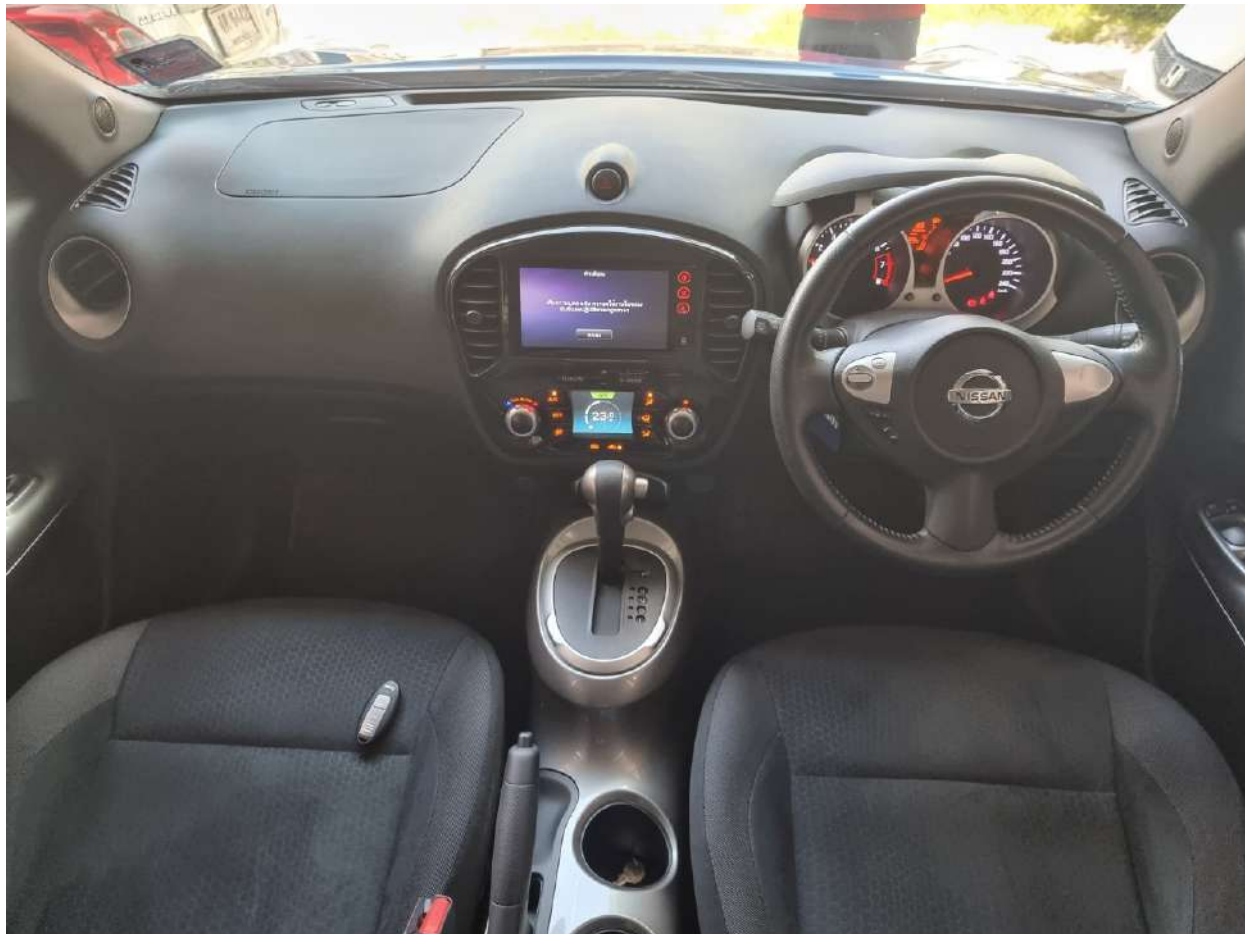
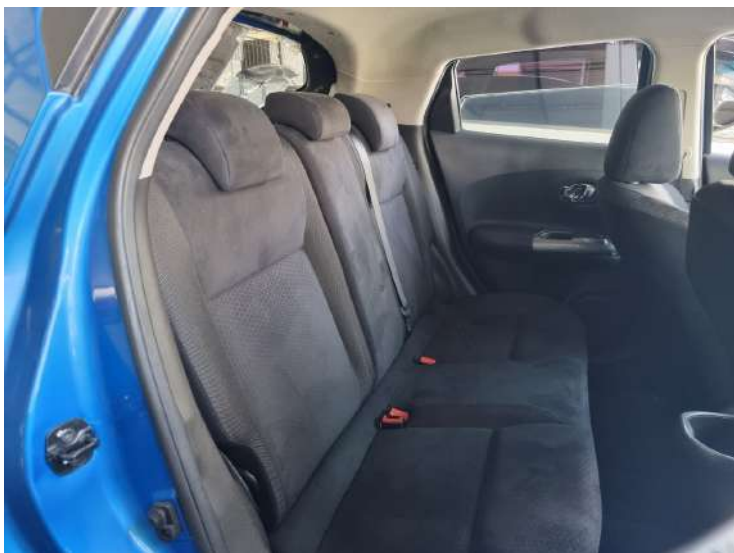
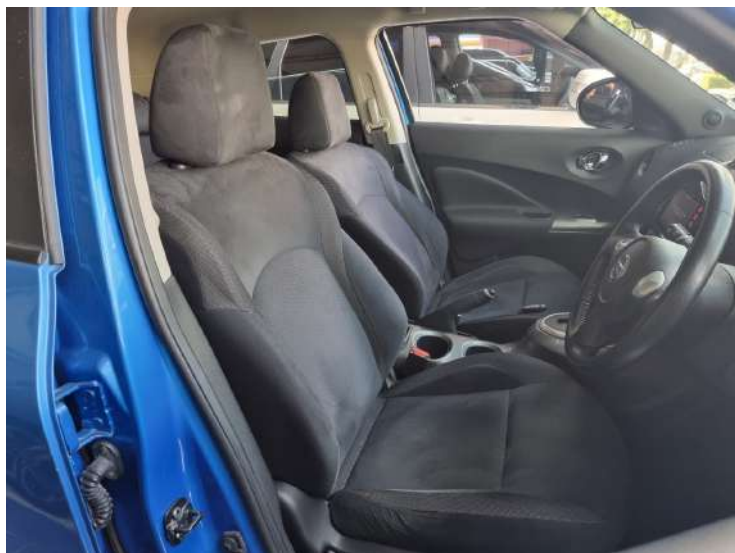
ภาพภายใน

รายการตรวจ 4 รายการ	สถานะ
2.1 สภาพที่นั่ง Seat Appearance	ดี (Good)
2.2 การทำงาน การปรับ และการล็อกเบาะ Seat Adjust functional	ดี (Good)
2.3 สภาพรางไต่เบาะ Seat slide adjust rail	ดี (Good)
2.4 เข็มขัดนิรภัย Seat Belts	ดี (Good)

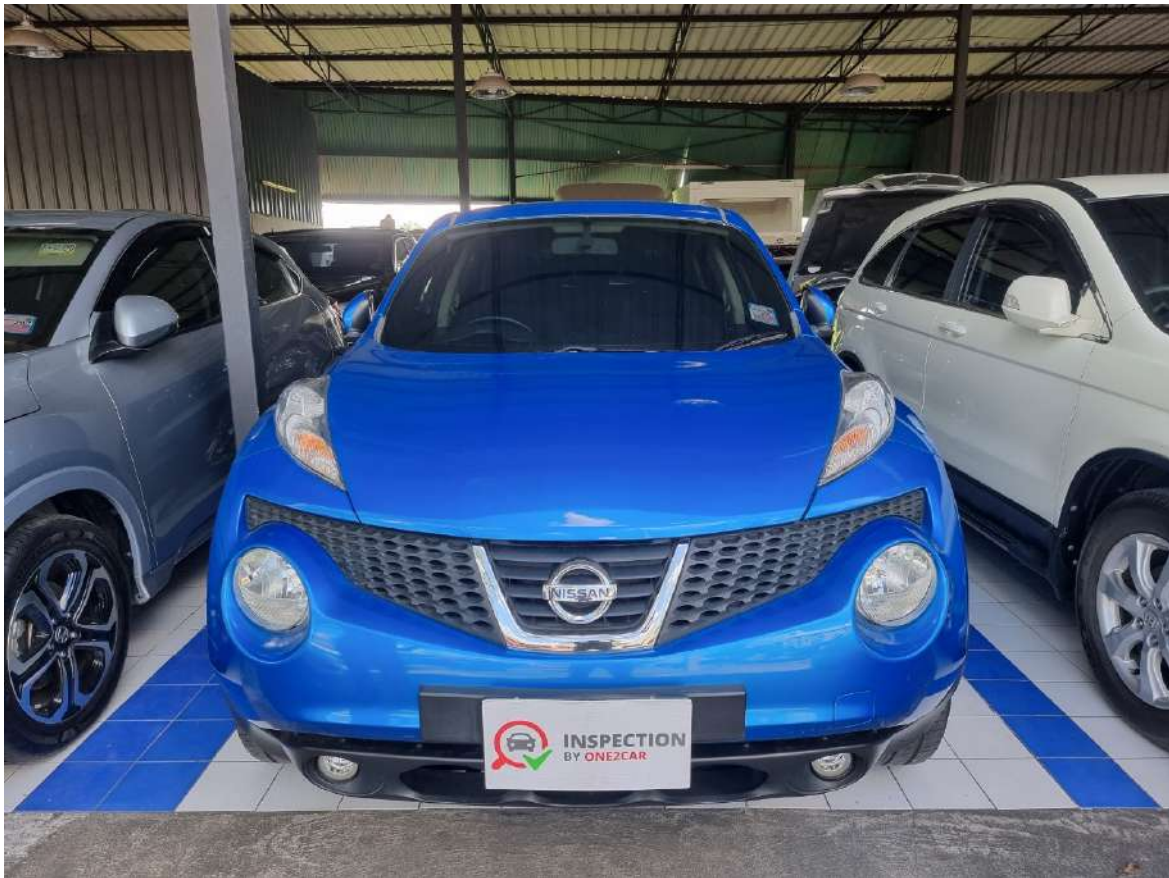
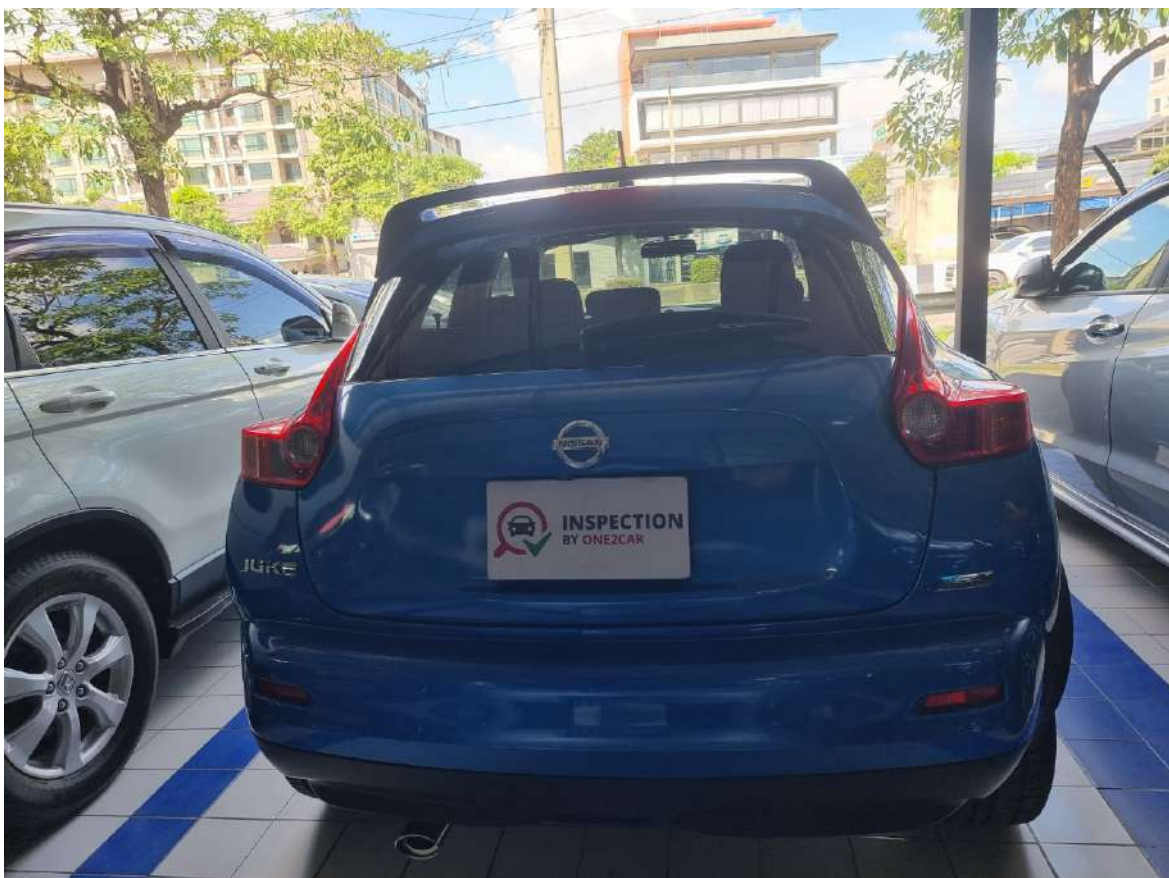
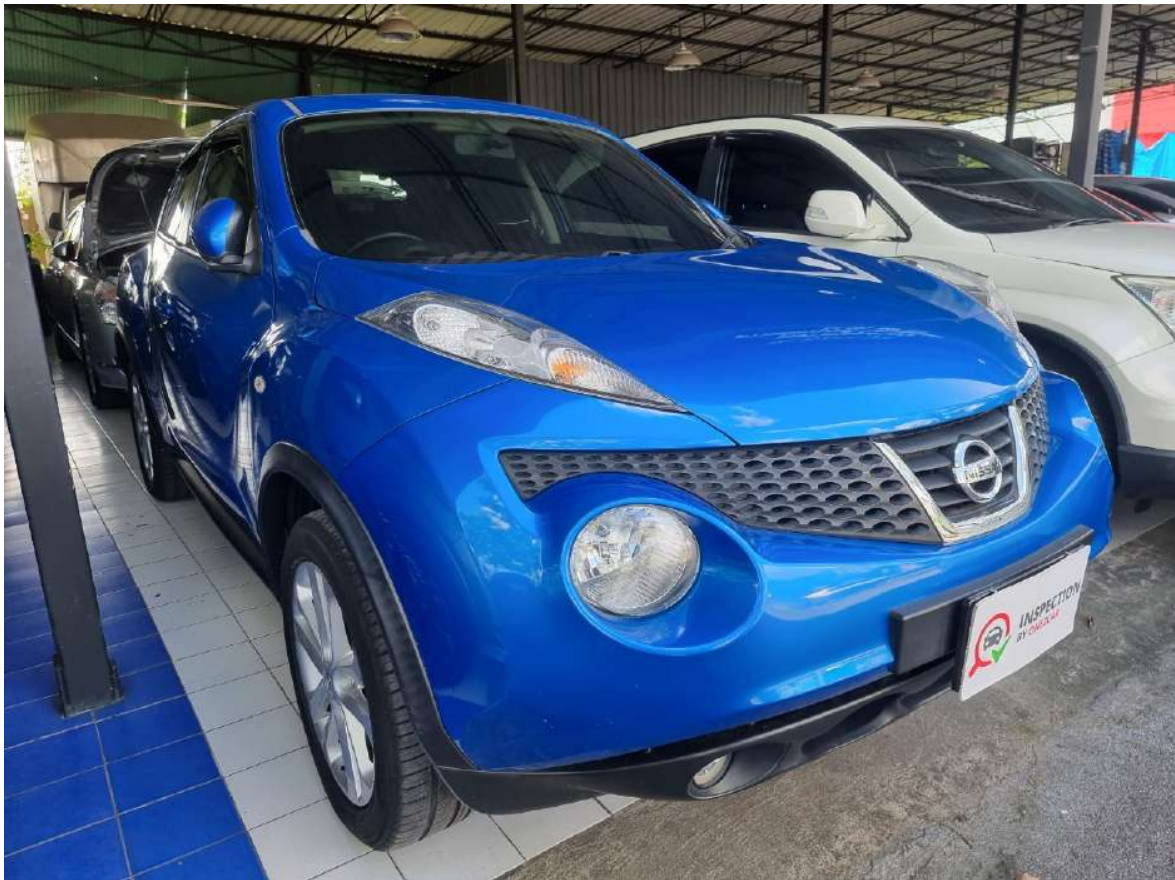
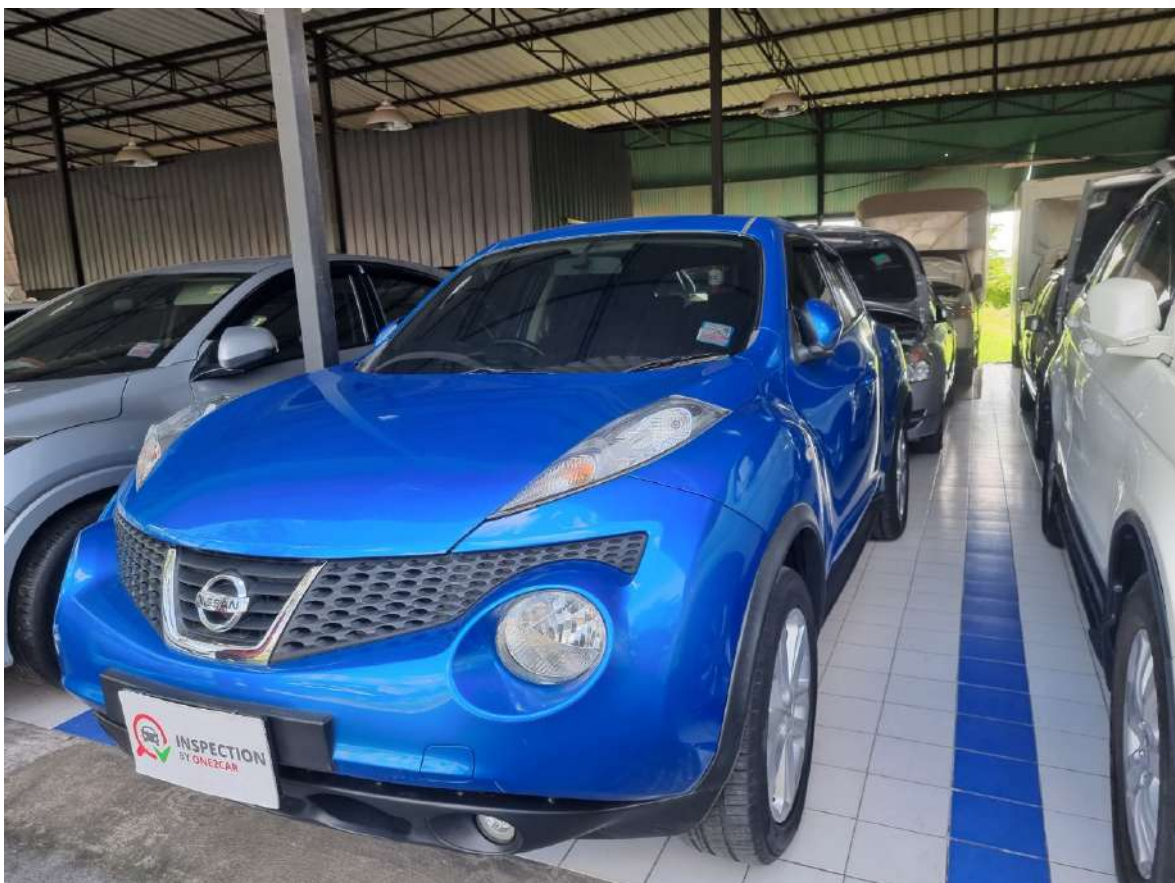
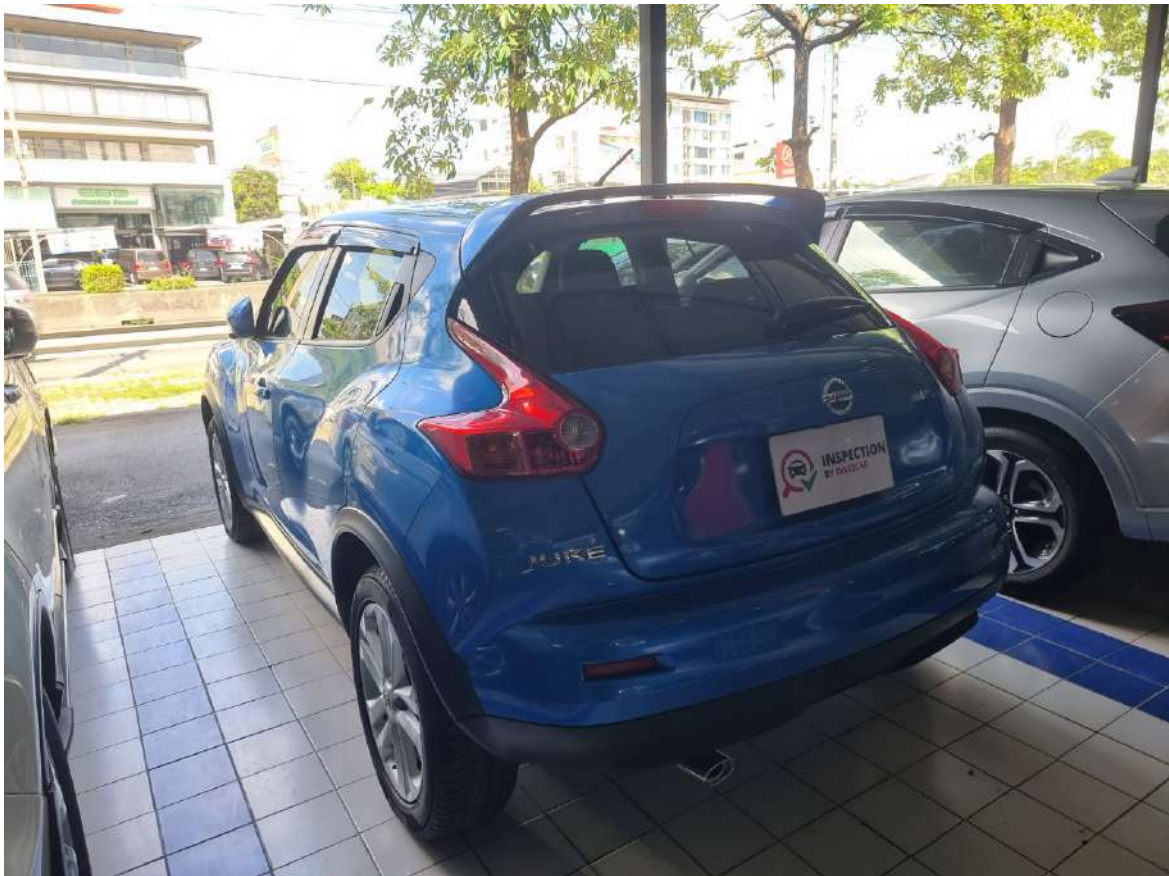
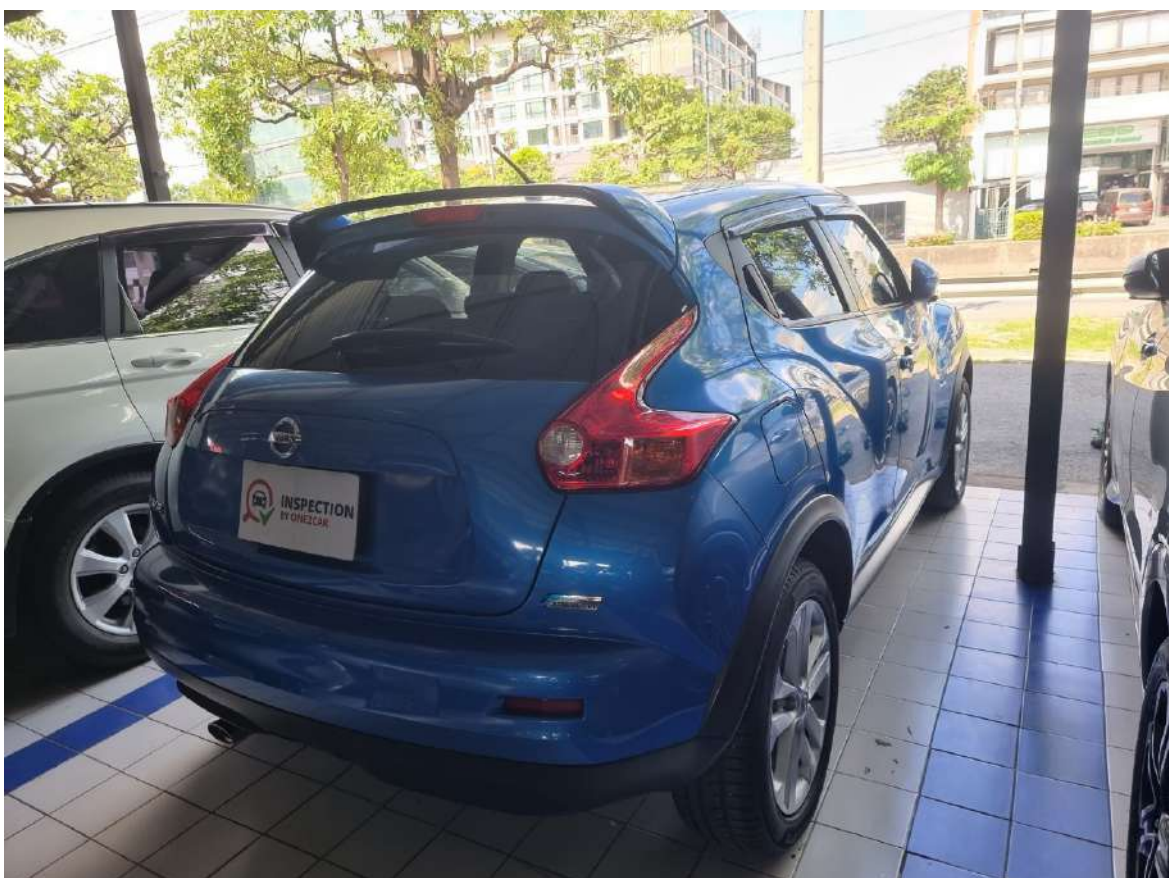
ภาพภายนอก

ประเมินสภาพรวม: ผ่าน
รายการที่รื้อการแก้ไข: ไม่พบรายการแก้ไข
ชิ้นส่วนประกอบตัวถังรถ

- ✓ แผ่นเพลทเลขตัวถังมองเห็นได้ชัดเจน
- ✓ ชิ้นส่วนประกอบตัวถังรถ ผ่านการวัดค่าความหนาของสีแล้ว
- ✓ สีรถตรงตามเสาเอกสารจดทะเบียน

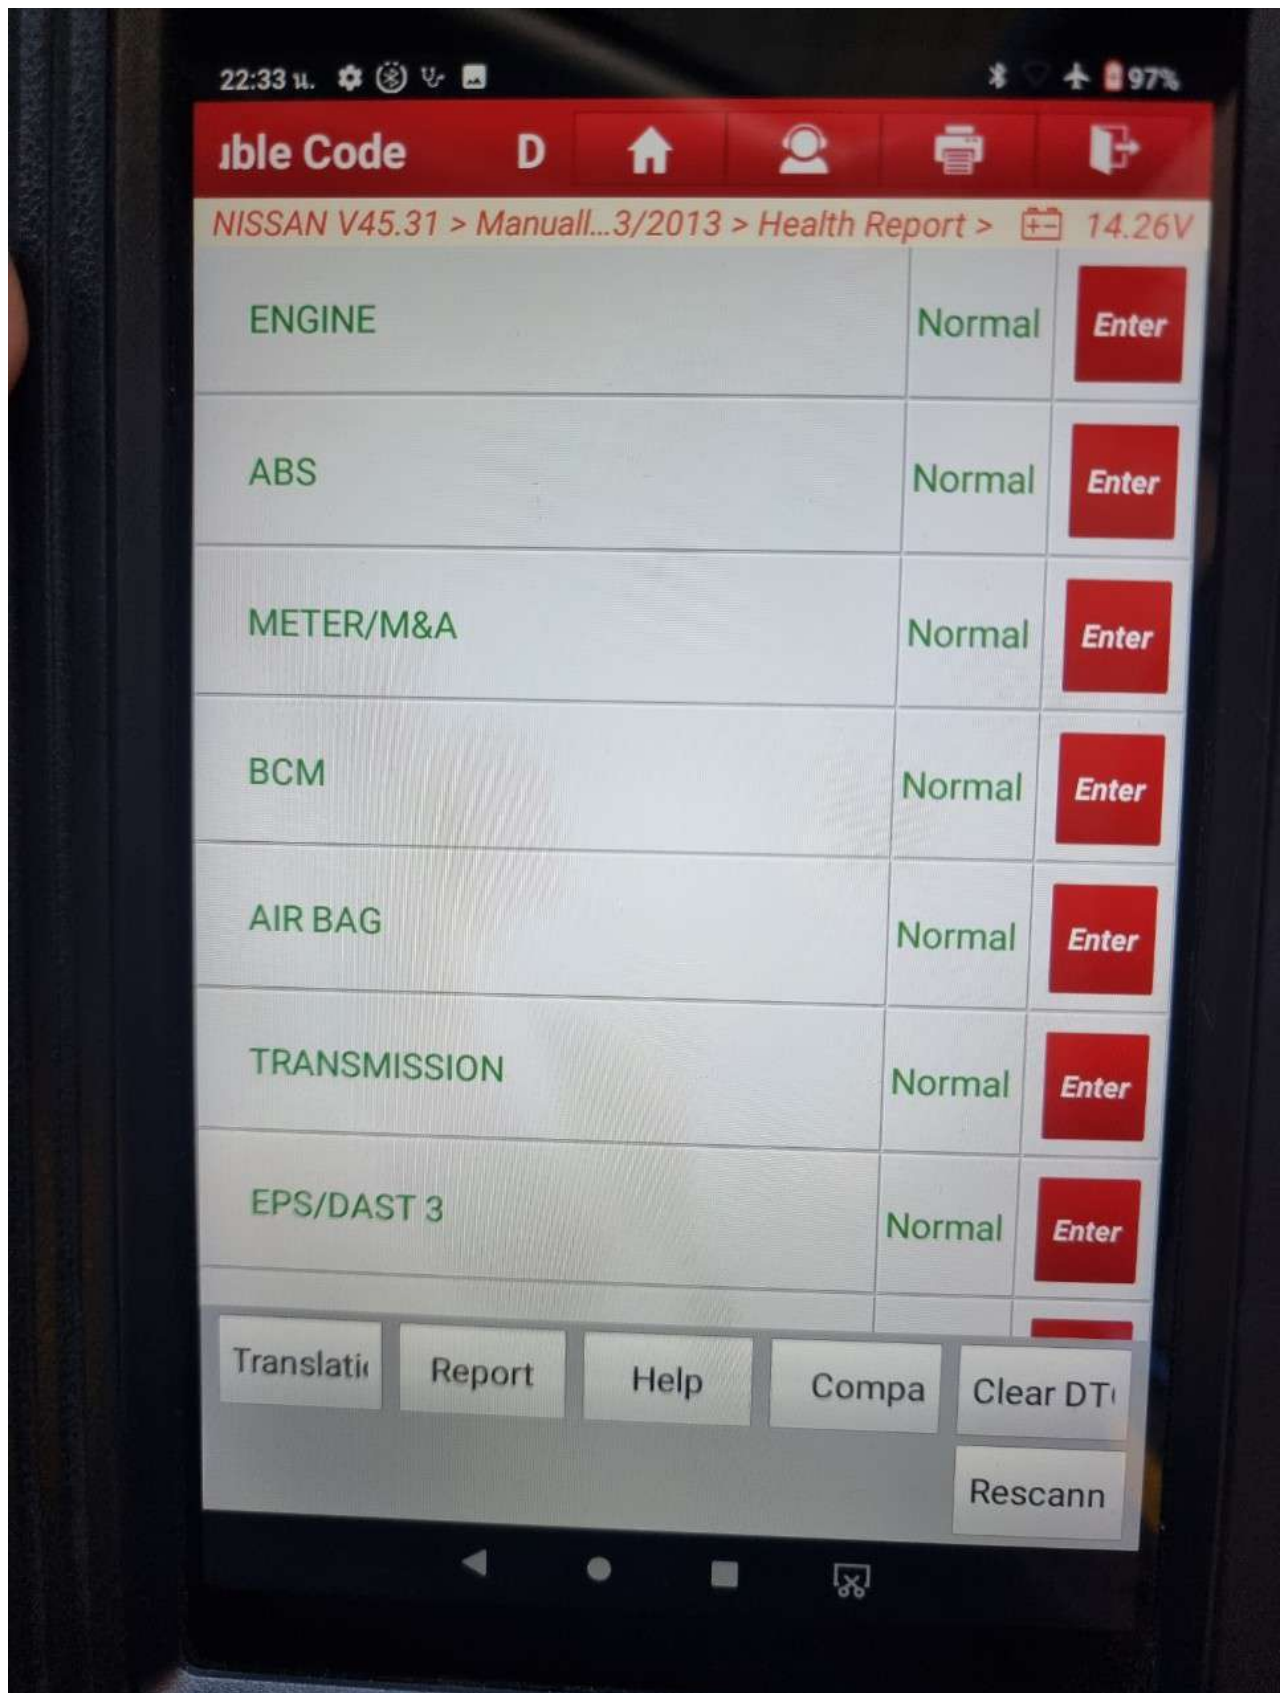
ภาพ OBD

รายการตรวจ 6 รายการ	สถานะ
1.1 ไม่เคยเกิดอุบัติเหตุรุนแรงจนทำให้โครงสร้างรถมีปัญหาความปลอดภัย No Evidence of Major or Hail Damage	ดี (Good)
1.2 ไม่มีการตัดต่อ ตัดแปลง คัชชี และ โครงสร้างรถ No chassis and cab structure modified	ดี (Good)
1.3 ไม่เคยประสบภัยจมน้ำ No Evidence of Flood	ดี (Good)
1.4 ไม่เคยประสบภัยอัคคีภัย No Evidence of Fire	ดี (Good)
1.5 ระบบการทำงานภายในรถยนต์ OBD II On-Board Diagnostics (OBD)	ดี (Good)
1.6 สภาพรถโดยรวม Overall Appearance	ดี (Good)
