INSPECTION
BY ONE2CAR

Vehicle Inspection Report สรุปผลการตรวจสภาพรถ (Inspection Summary)

1023/0036-3

Toyota Landcruiser Prado 3.0 120 TZ 4WD

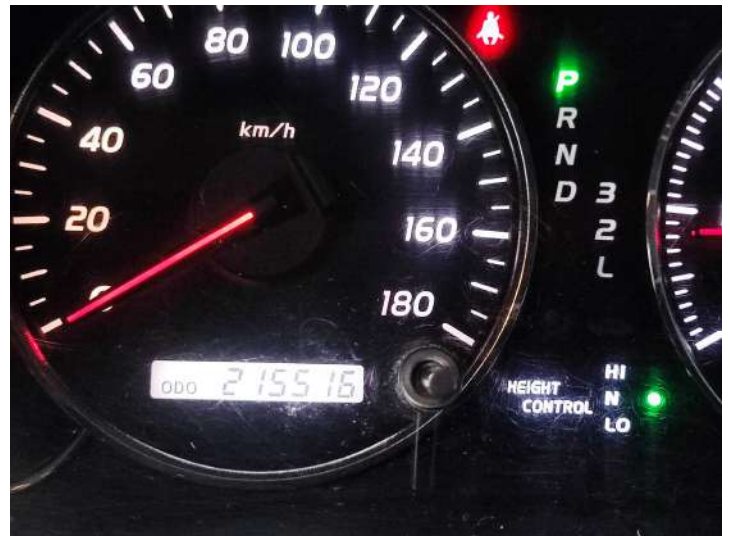
รูปเลขไมล์ (Mileage Picture) : ▾

215516

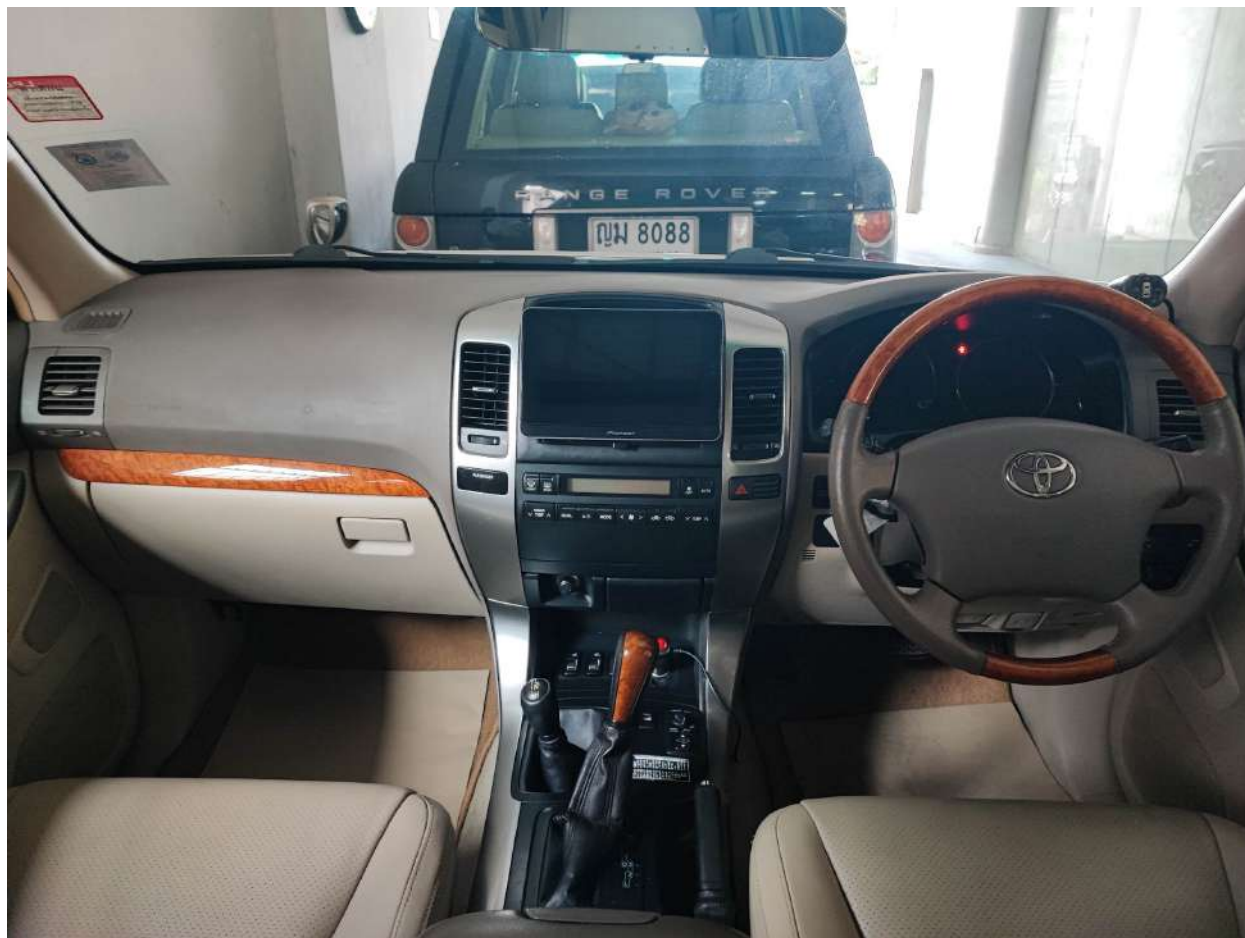
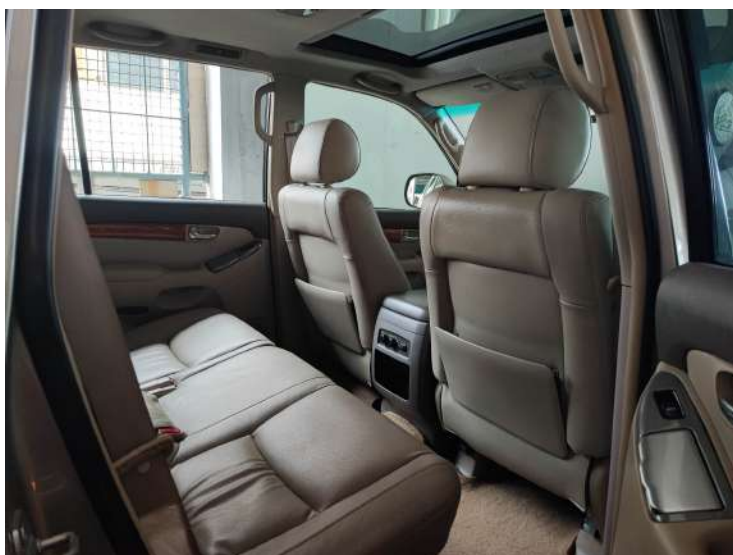
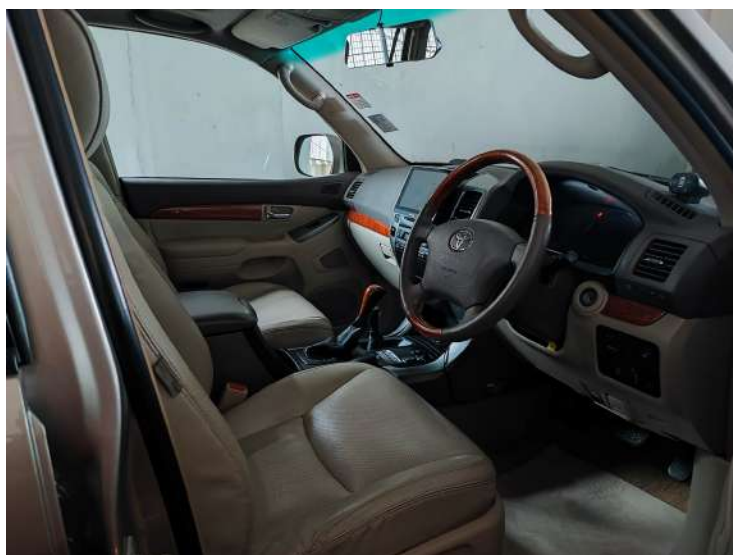
ภาพภายใน

รายการตรวจ 4 รายการ	สถานะ
2.1 สภาพ ที่นั่ง Seat Appearance	ดี (Good)
2.2 การทำงาน การปรับ และการล็อกเบาะ Seat Adjust functional	ดี (Good)
2.3 สภาพ รางไต่เบาะ Seat slide adjust rail	ดี (Good)
2.4 เข็มขัดนิรภัย Seat Belts	ดี (Good)

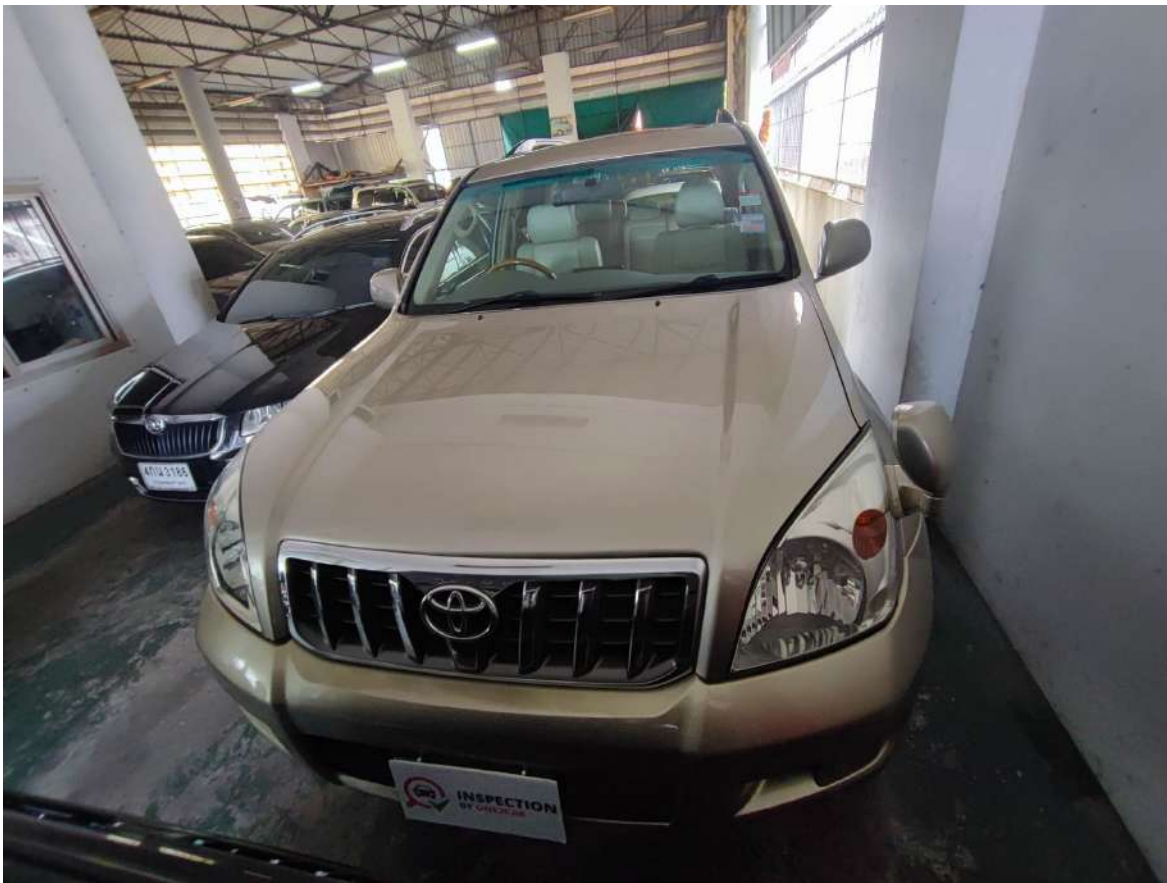
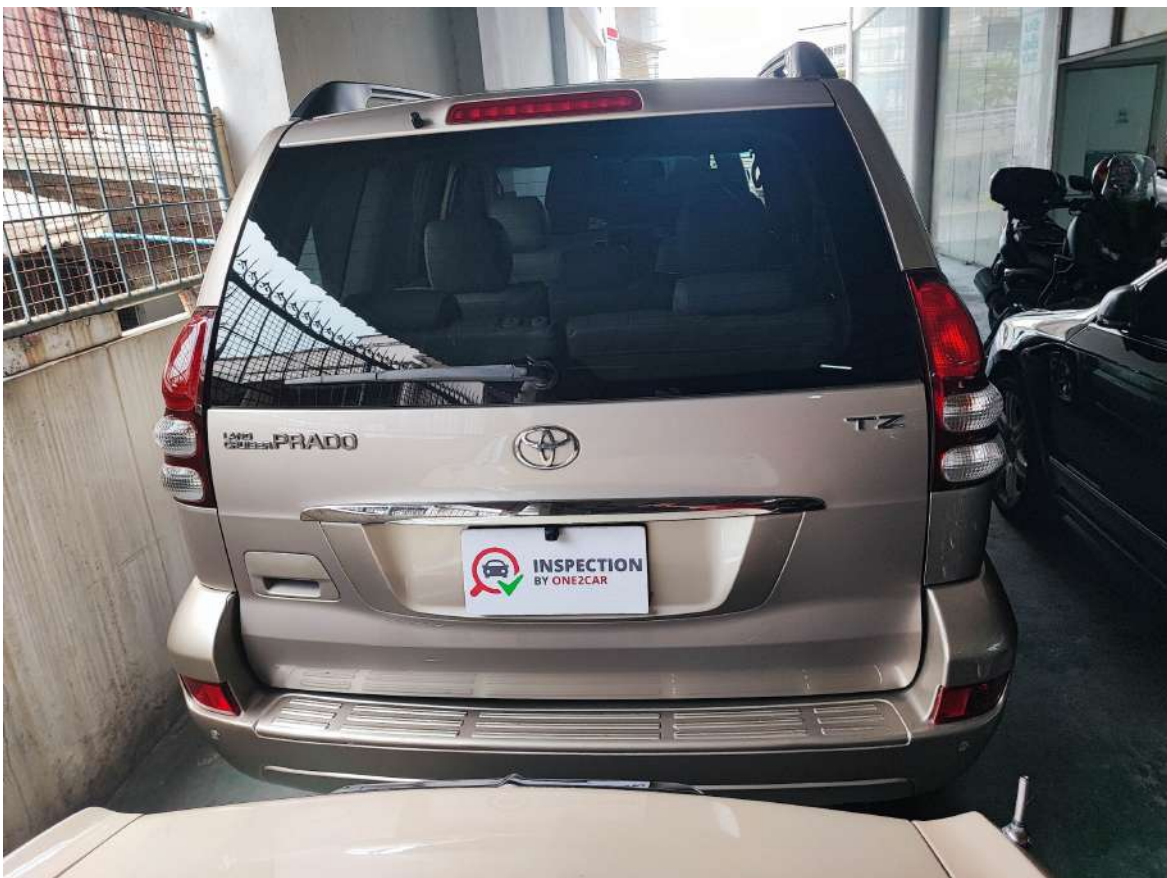
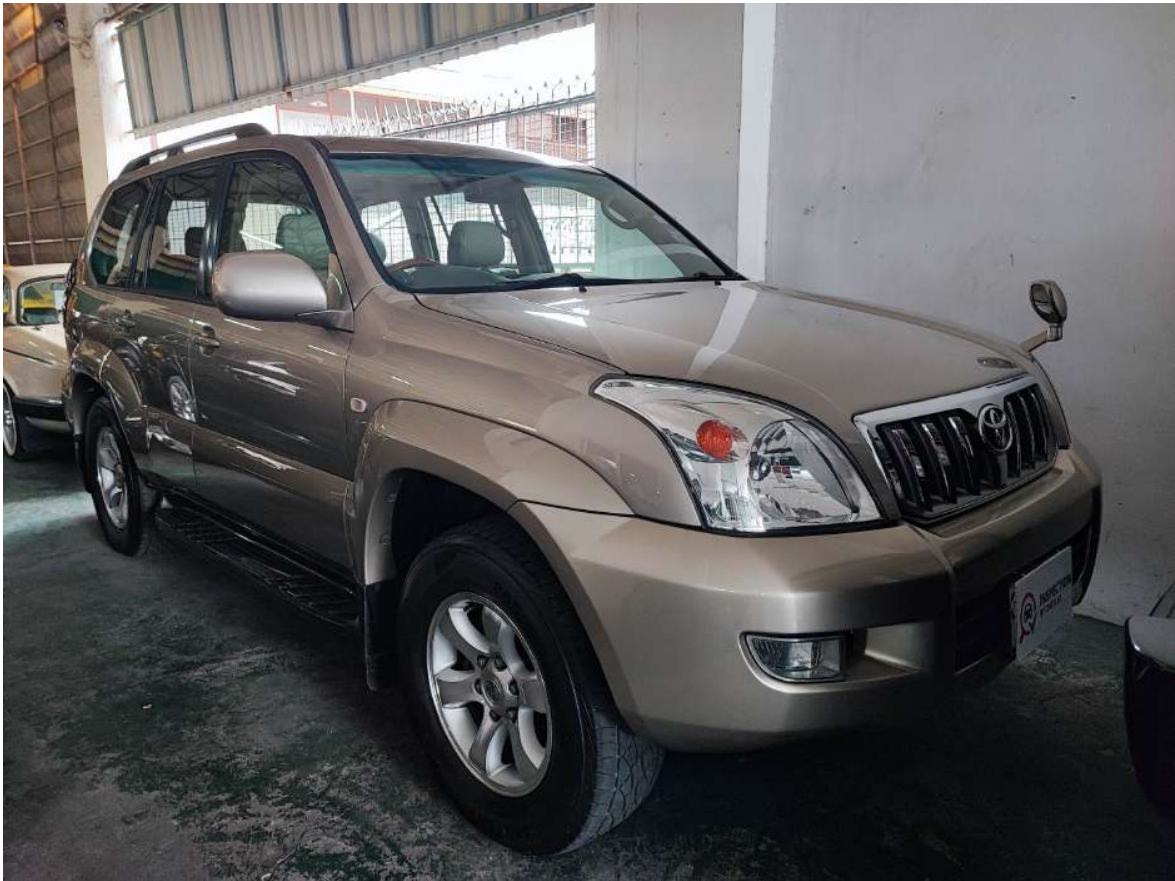
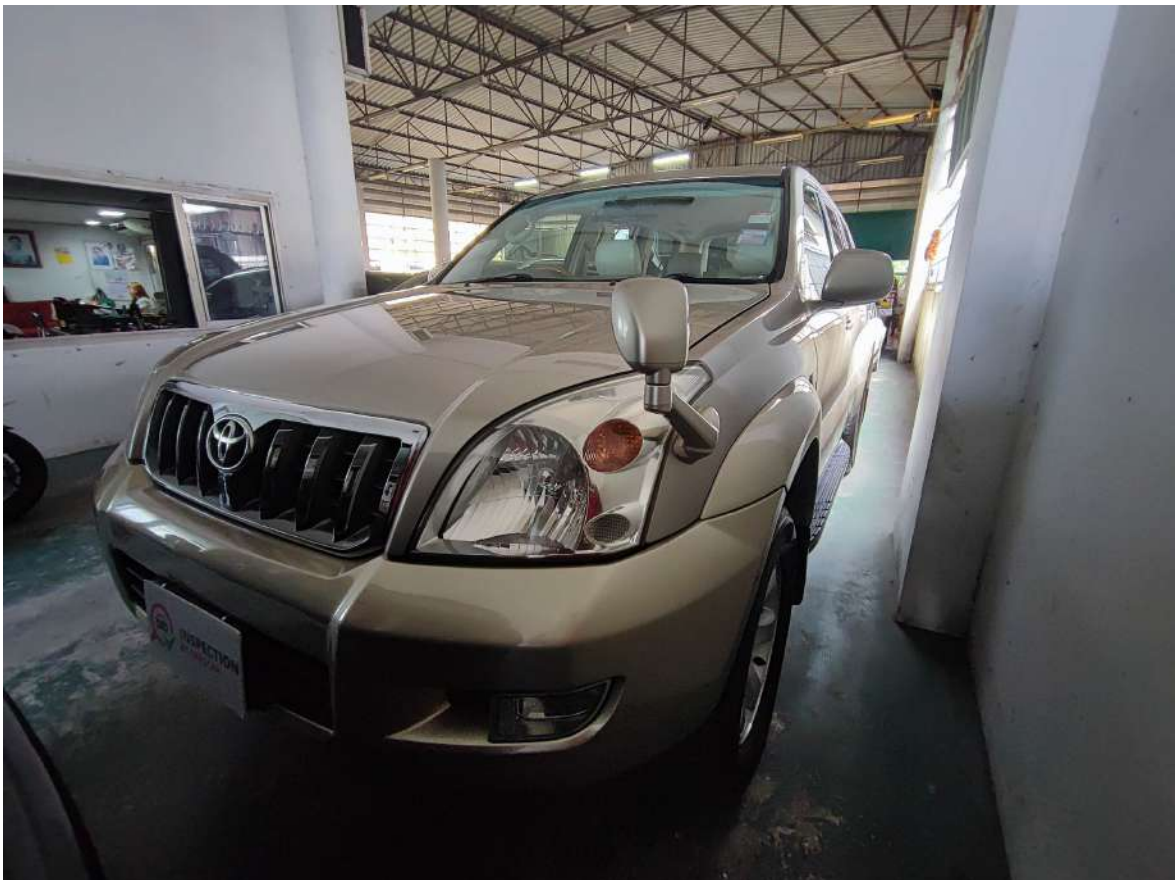
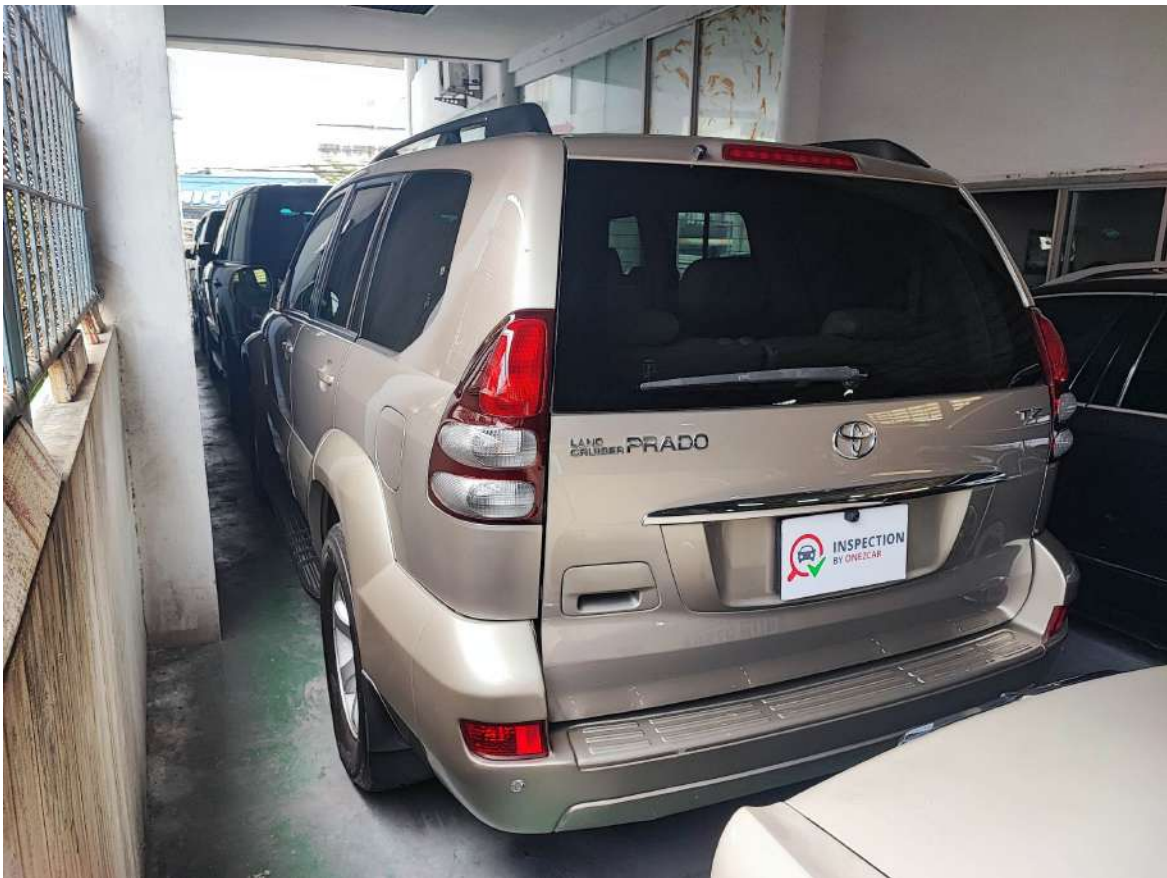
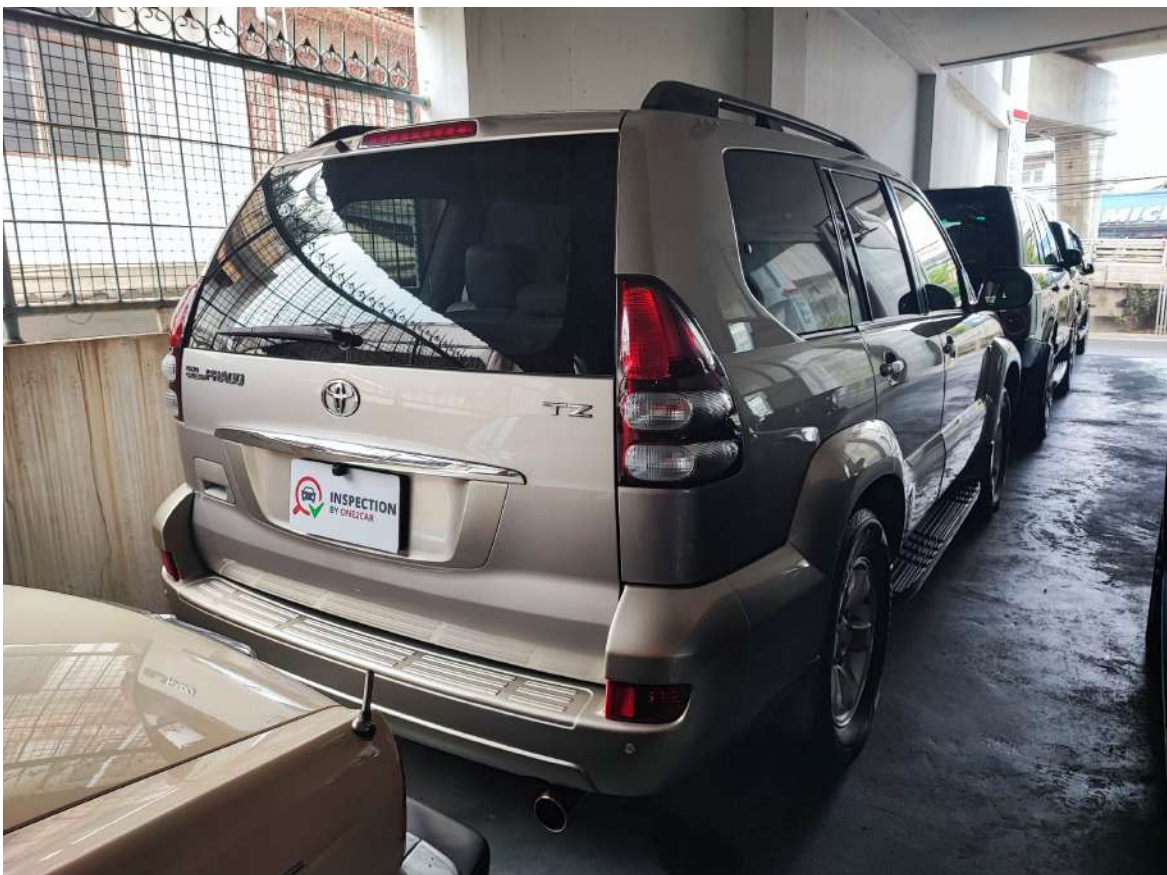
ภาพภายนอก

- ประเมินสภาพรวม: ผ่าน
รายการที่รื้อการแก้ไข: ไม่พบรายการแก้ไข
ชิ้นส่วนประกอบตัวถังรถ
- ✓ แผ่นเพลทเลขตัวถังมองเห็นได้ชัดเจน
 - ✓ ชิ้นส่วนประกอบตัวถังรถ ผ่านการวัดค่าความหนาของสีแล้ว
 - ✓ สีรถตรงตามเสาเอกสารจดทะเบียน

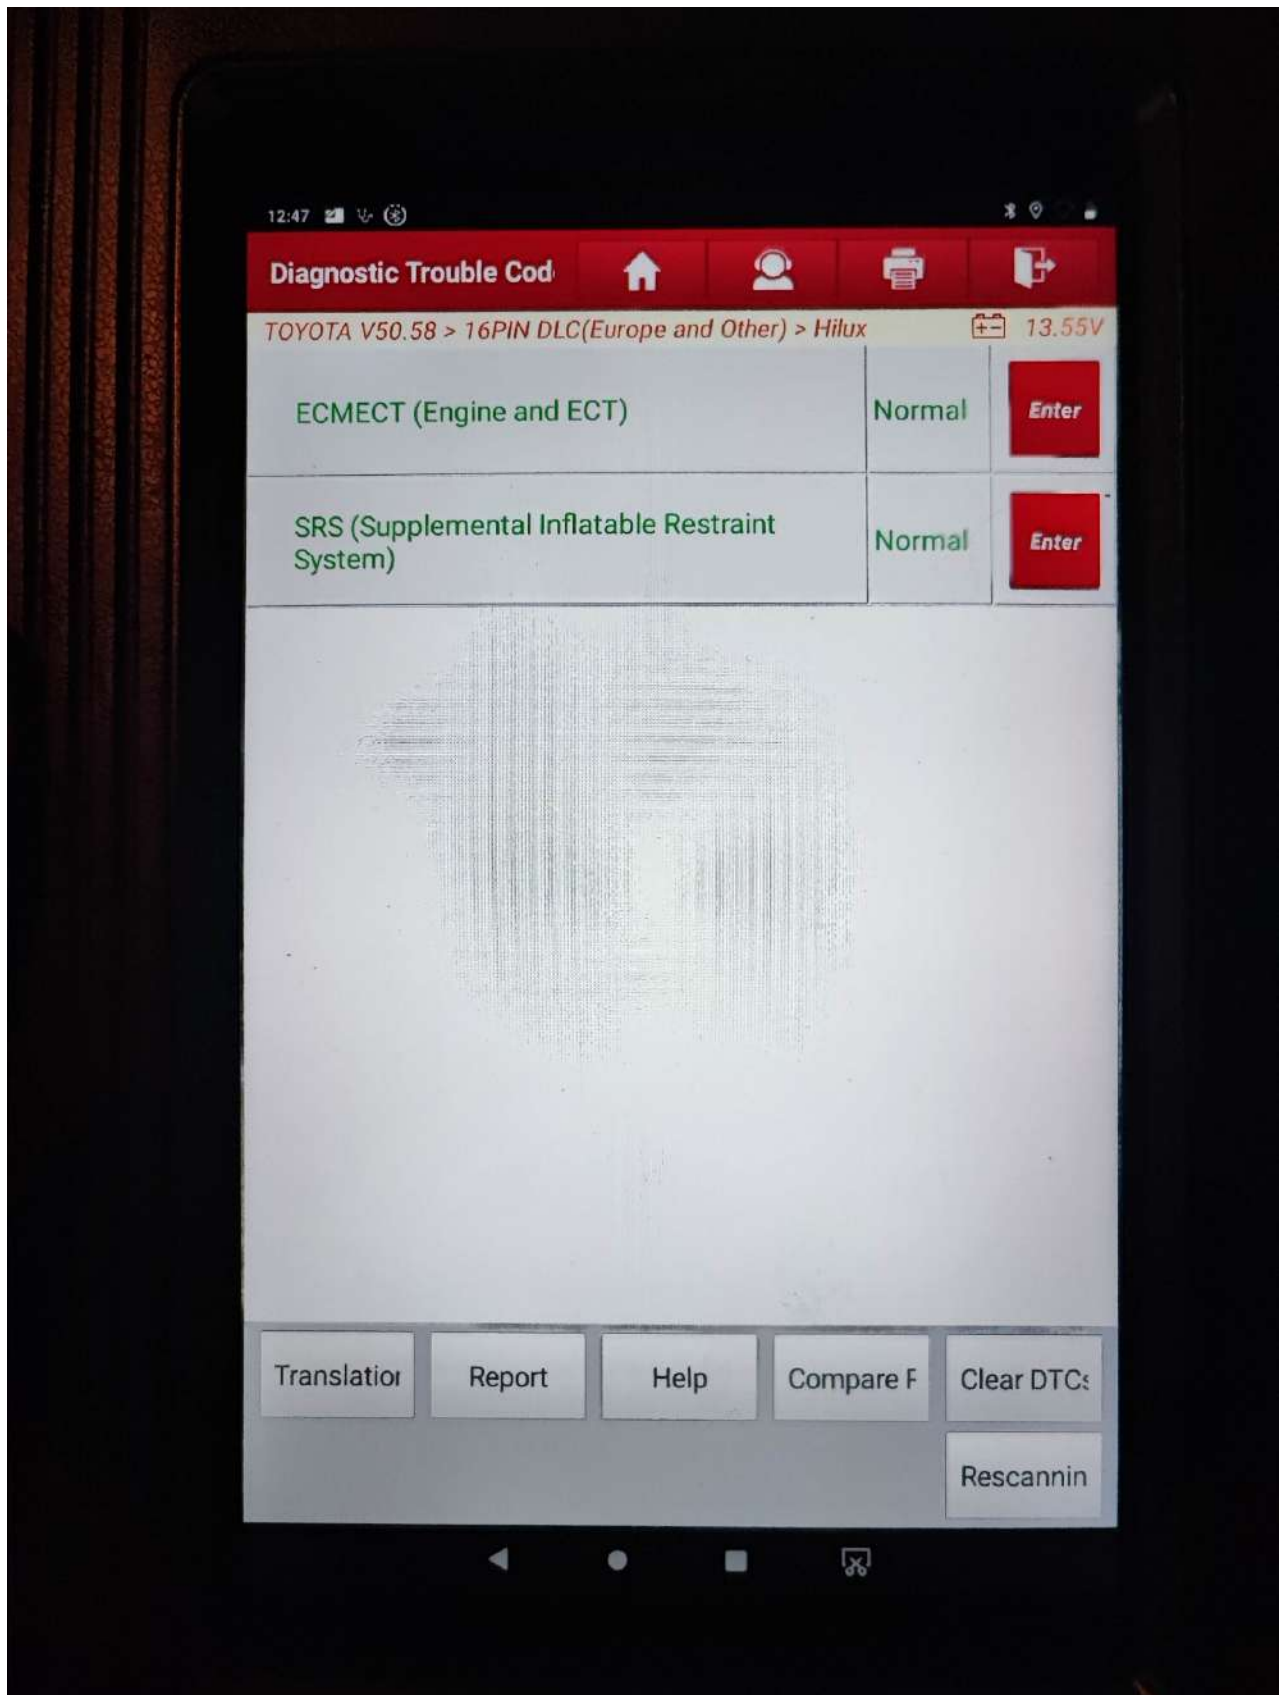
ภาพ OBD

รายการตรวจ 6 รายการ	สถานะ
1.1 ไม่เคยเกิดอุบัติเหตุรุนแรงจนทำให้โครงสร้างรถมีปัญหาความปลอดภัย No Evidence of Major or Hail Damage	ดี (Good)
1.2 ไม่มีการตัดต่อ ตัดแปลง คัชชี และ โครงสร้างรถ No chassis and cab structure modified	ดี (Good)
1.3 ไม่เคยประสบภัยจมน้ำ No Evidence of Flood	ดี (Good)
1.4 ไม่เคยประสบภัยอัคคีภัย No Evidence of Fire	ดี (Good)
1.5 การวินิจฉัยผ่านทาง OBD On-Board Diagnostics (OBD)	ดี (Good)
1.6 สภาพรถโดยรวม Overall Appearance	ดี (Good)
