I024/0143-6

MG ZS 1.5 X+

INSPECTION
BY ONE2CAR

Vehicle Inspection Report

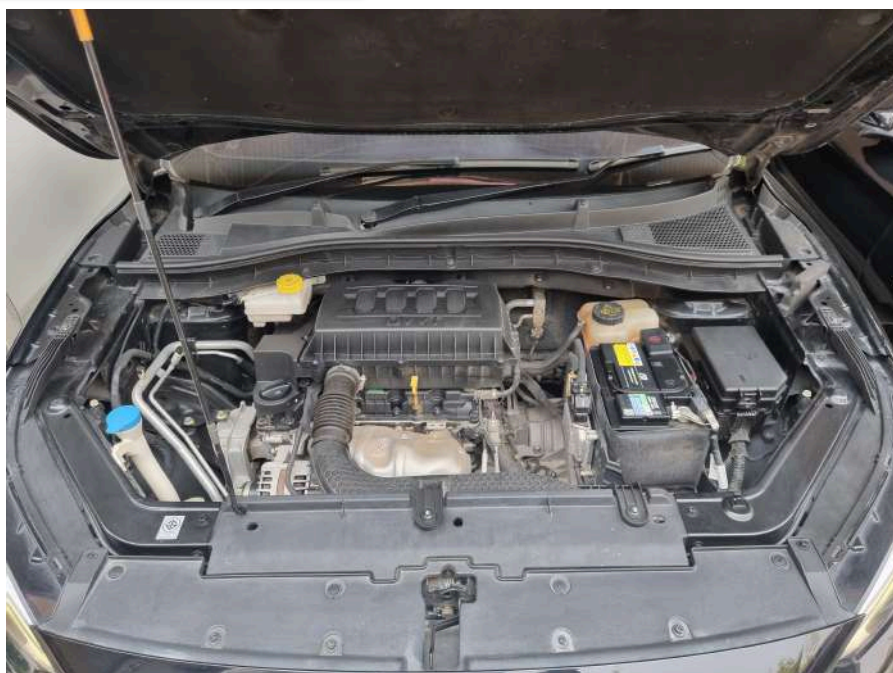
ภาพห้องเครื่อง

Voltage	12.09	V
Rating	540	CCA
Current	556	CCA
Internal resistance	5.11	mΩ
State of Charge	80	%
State of Health	100	%
Status	GREAT

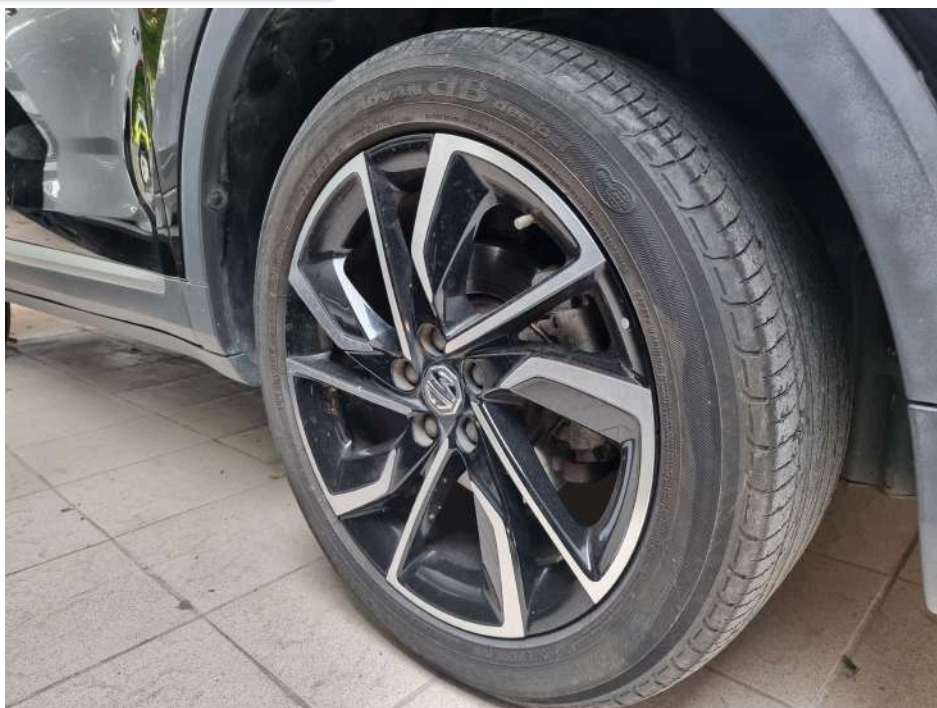
ขอบยาง ล้อ

01/21
