I023/0330-9

Honda Civic 1.5 EL+

INSPECTION
BY ONE2CAR

Vehicle Inspection Report สรุปผลการตรวจสภาพรถ (Inspection Summary)

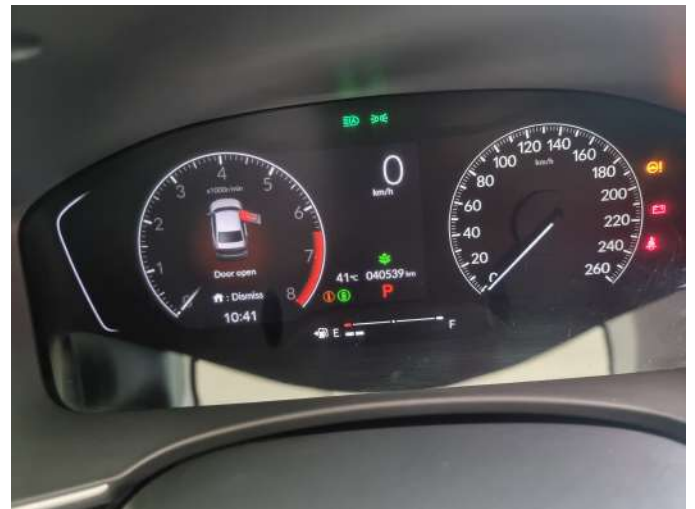
รูปเลขไมล์ (Mileage Picture) :

40539

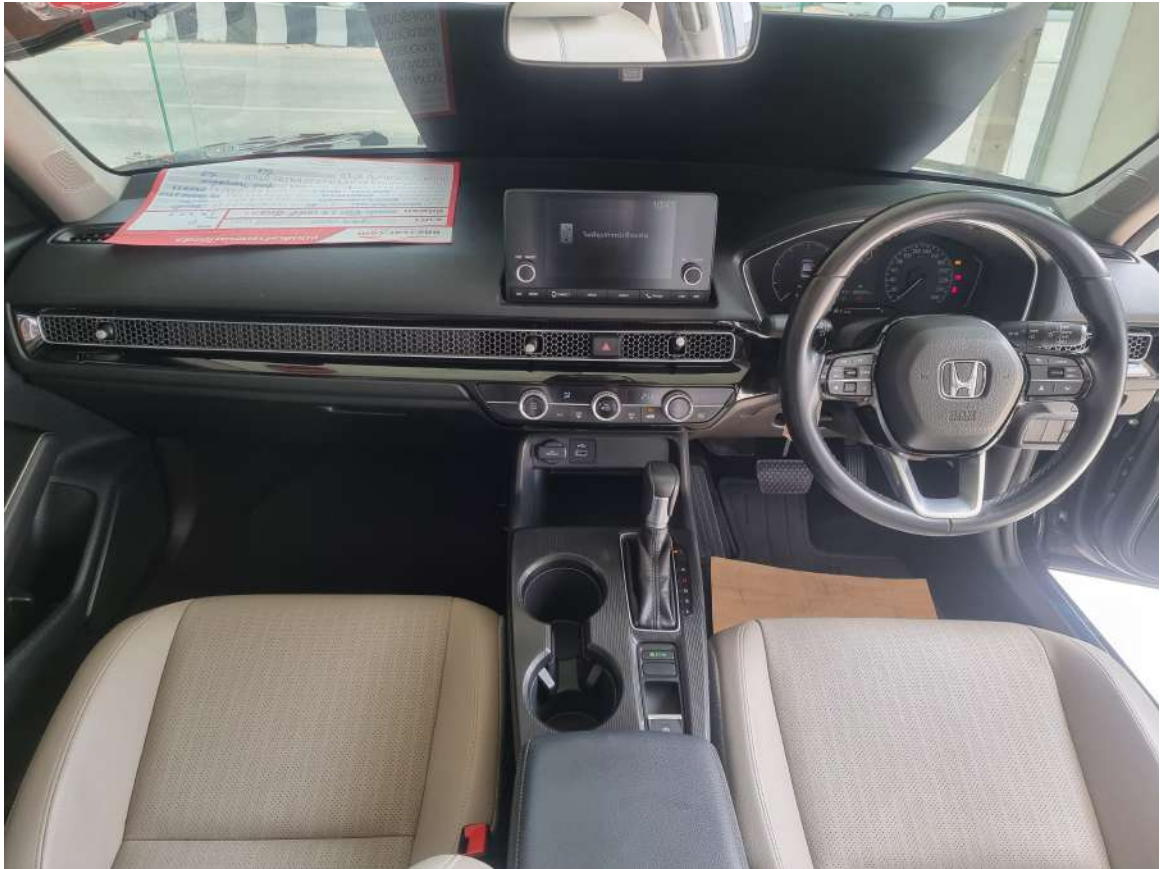
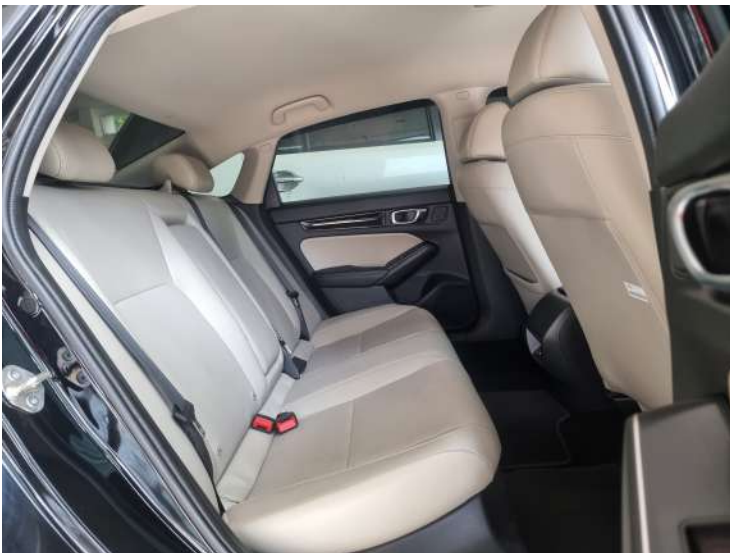
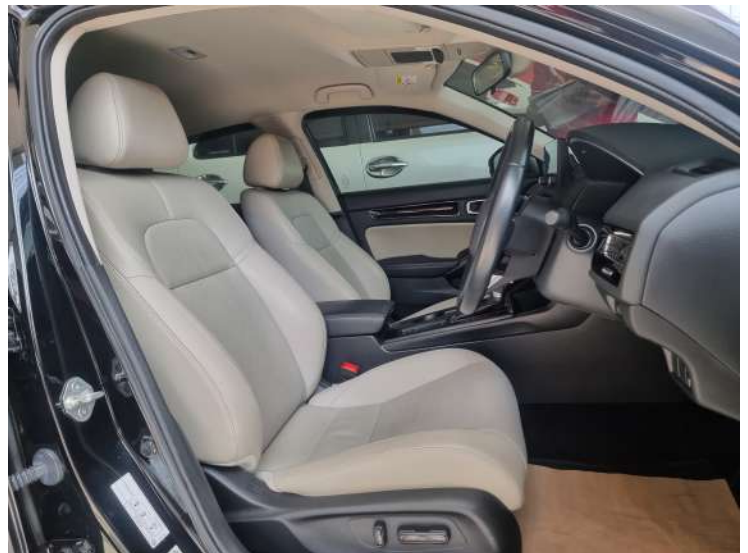
ภาพภายใน

ประเมินสภาพรวม: ผ่าน
อุปกรณ์หลัก/อุปกรณ์เสริมขณะขับที่:

- ✓ ระบบปรับอากาศ [ผ่าน]
- ✓ ไฟส่องสว่าง [ผ่าน]
- ✓ ไฟเลี้ยว/ไฟฉุกเฉิน [ผ่าน]
- ✓ หน้าปัดและมาตรวัด [ผ่าน]
- ✓ เข็มชี้ดิรภัย [ผ่าน]
- ✓ แตร [ผ่าน]
- ✓ เครื่องเล่นเพลง [ผ่าน]
- ✓ ระบบปัดน้ำฝน [ผ่าน]
- ✓ เบาะนั่งยึดแน่น [ผ่าน]
- ✓ กระจกไฟฟ้า [ผ่าน]

รายการตรวจ 20 รายการ	สถานะ
2.1 สภาพที่นั่ง Seat Appearance	ดี (Good)
2.2 การทำงาน การปรับ และการล็อกเบาะ Seat Adjust functional	ดี (Good)
2.3 สภาพรางไต่เบาะ Seat slide adjust rail	ดี (Good)
2.4 เข็มขัดนิรภัย Seat Belts	ดี (Good)
2.5 แผงคอนโซลหน้า Other Trims	ดี (Good)
2.6 เครื่องเสียงภายในรถ Radio/ Multiplayer	ดี (Good)
2.7 ลำโพง Speaker working	ดี (Good)
2.8 ไล่ฝ้ากระจกหลัง Rear Window Demister	ดี (Good)
2.9 อุปกรณ์ปรับอากาศทำความเย็นและความร้อน Air Condition/Heater	ดี (Good)

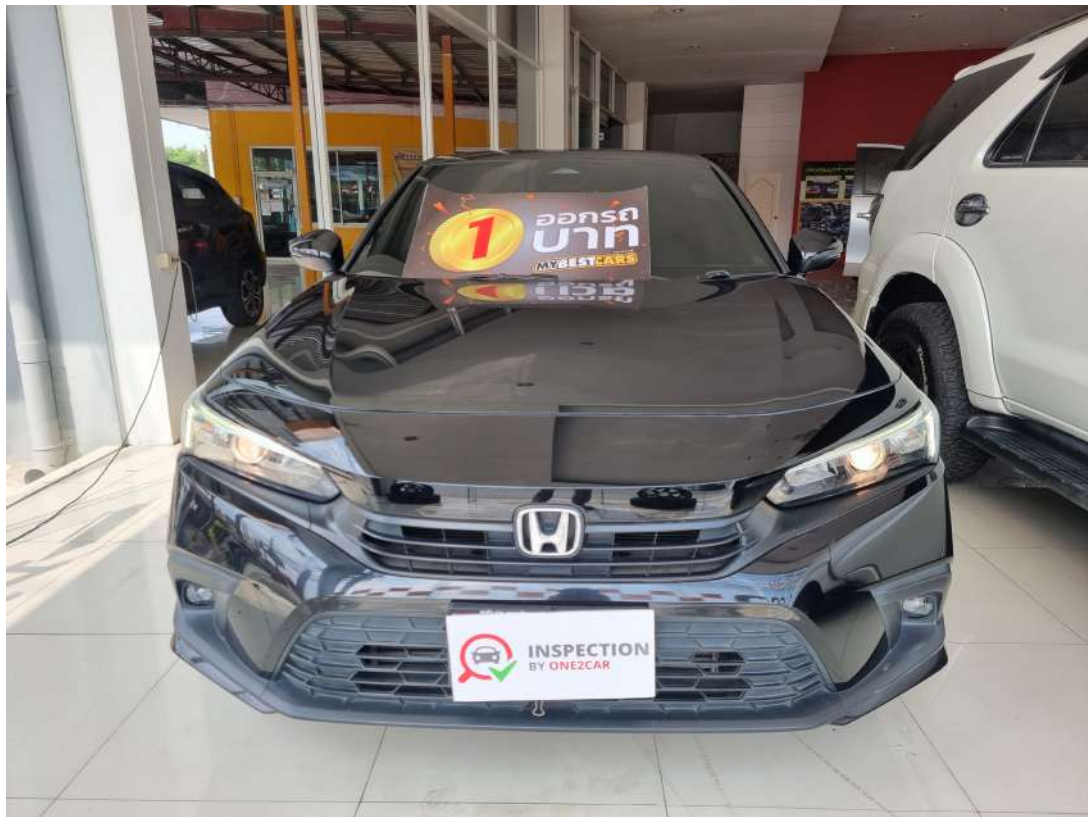
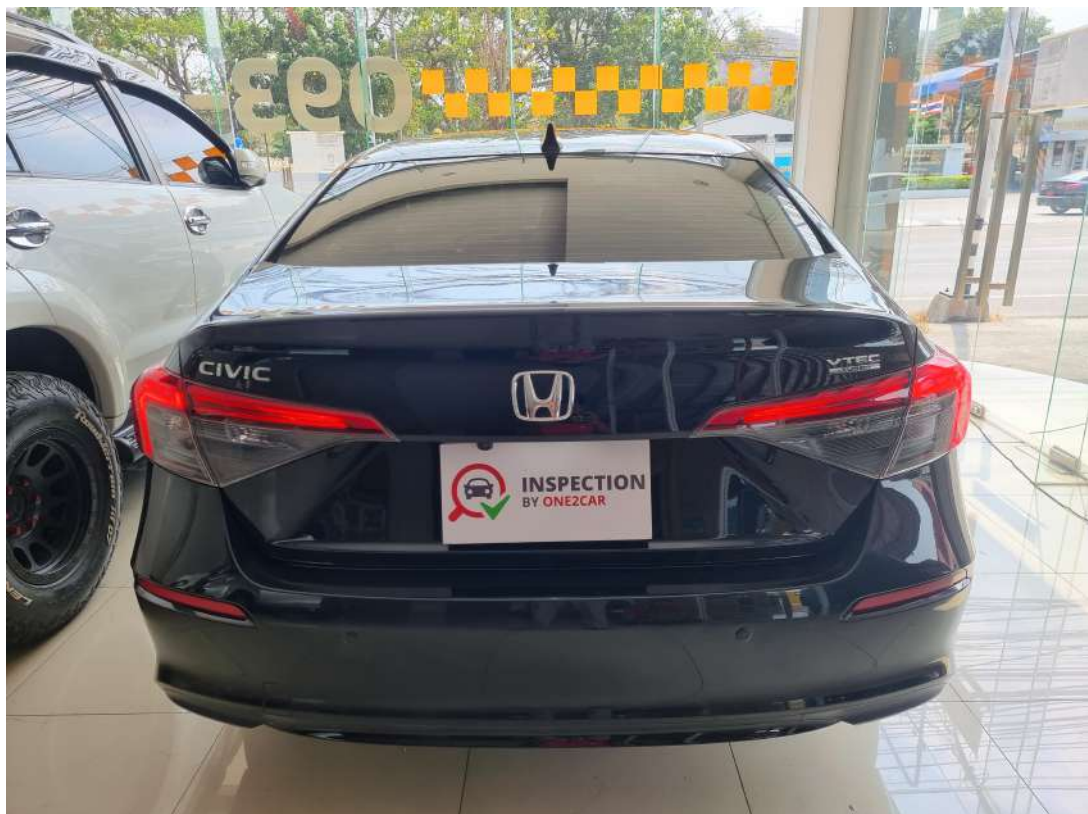
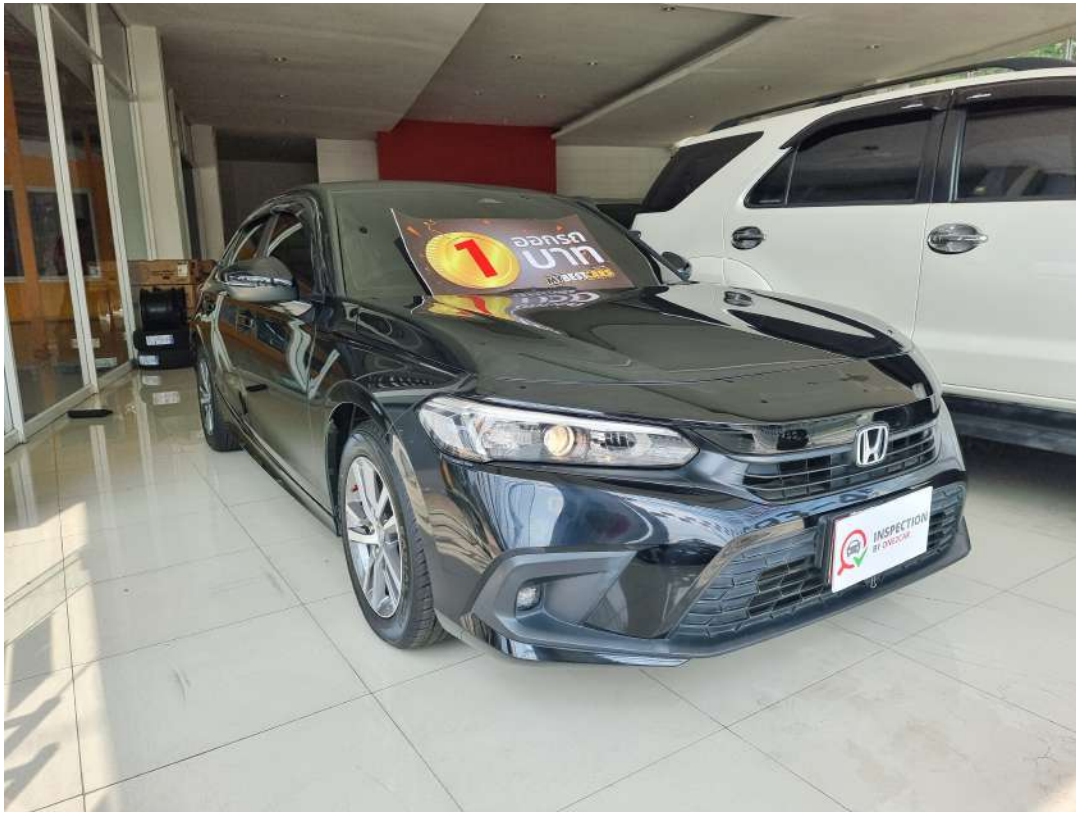
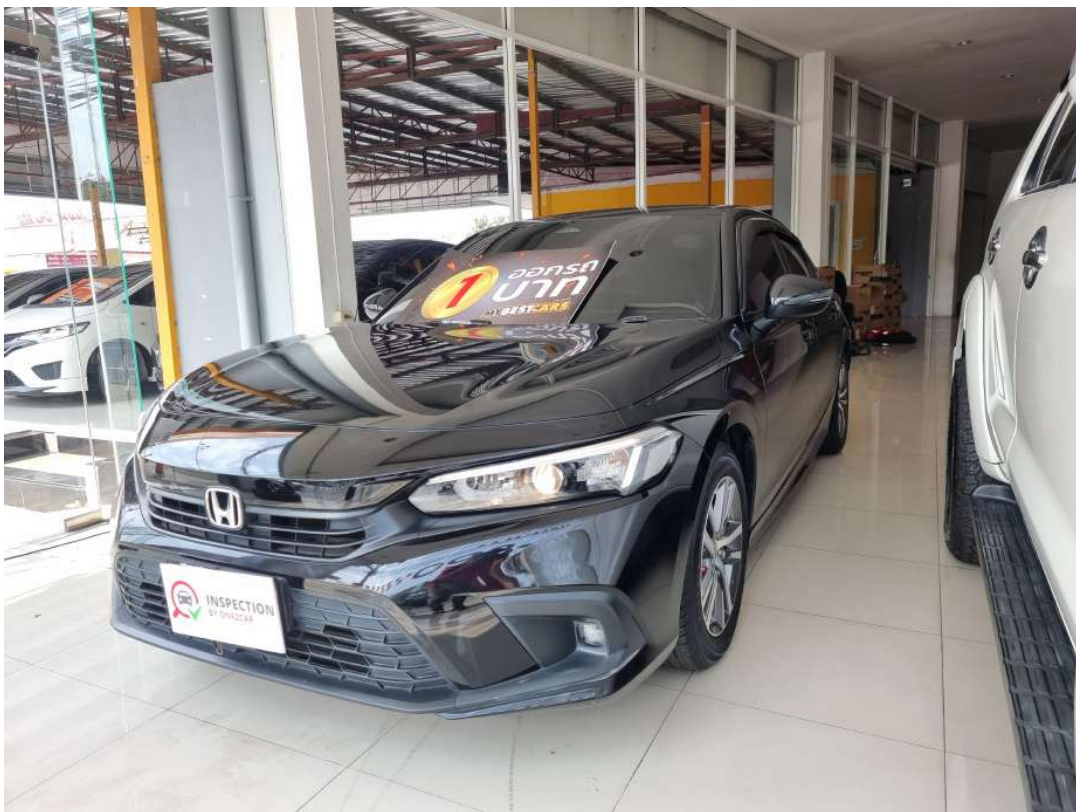
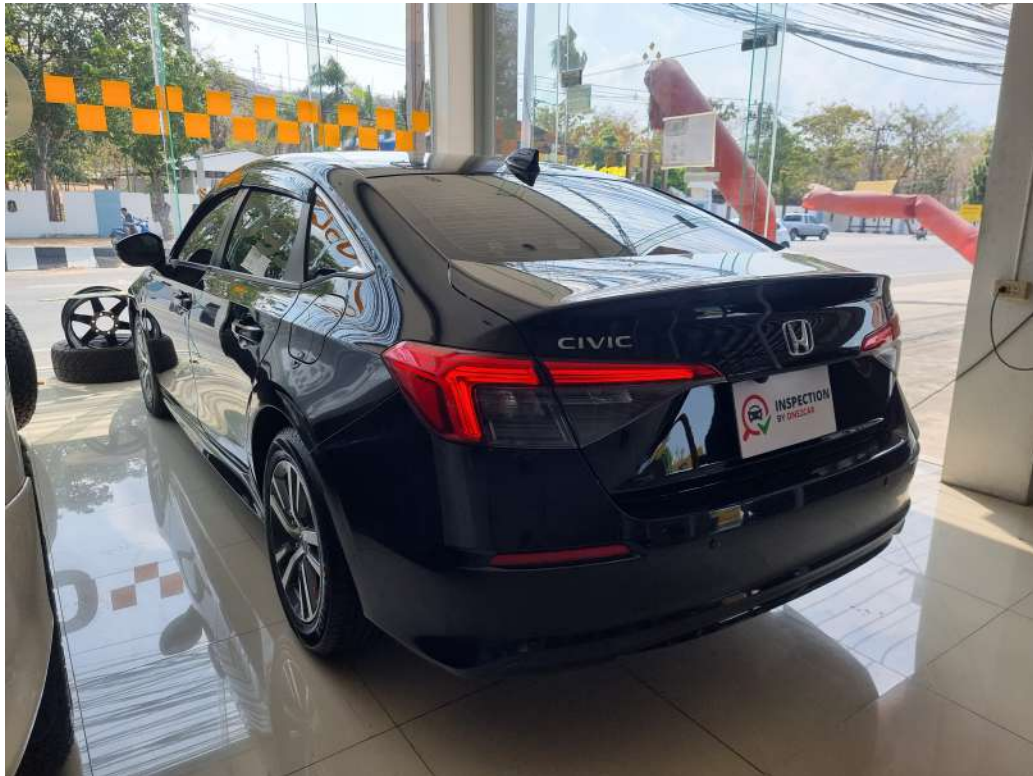
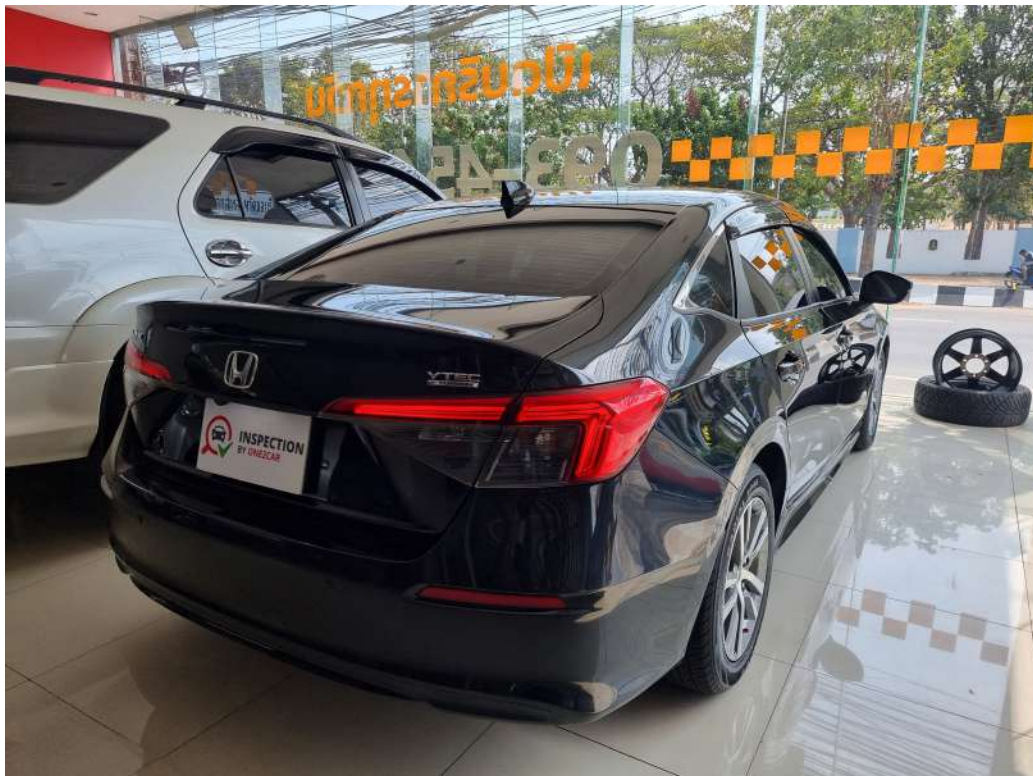
ภาพภายนอก

ประเมินสภาพรวม: ผ่าน
รายการที่รื้อการแก้ไข: ไม่พบรายการแก้ไข
ชิ้นส่วนประกอบตัวถังรถ

- ✓ แผ่นเพลทเลขตัวถังมองเห็นได้ชัดเจน
- ✓ ชิ้นส่วนประกอบตัวถังรถ ผ่านการวัดค่าความหนาของสีแล้ว
- ✓ สีรถตรงตามเสาเอกเสาจตทะเบียน

ชิ้นส่วนยานยนต์ (Car Part)	ความหนาสี Paint Thickness			
	P1	P2	P3	Average
Front Wing (RH)	83	92	87	87
Front Wing (LH)	98	81	86	88
Front Door (RH)	102	104	101	102
Front Door (LH)	95	99	101	98
Rear Door (RH)	101	100	87	96
Rear Door (LH)	92	95	97	95
Rear Wing (RH)	89	86	87	87
Rear Wing (LH)	86	95	82	88
Bonnet	86	83	81	83
Roof	84	65	75	75
Boot/Tail Gate	77	89	88	85

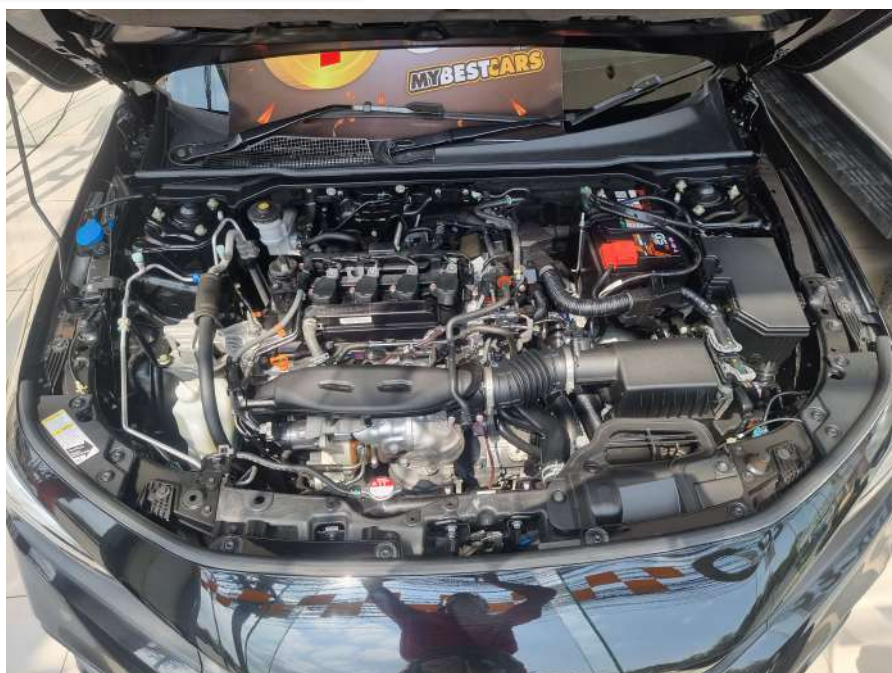
ภาพห้องเครื่อง

- ✓ รอบเดินเบาของเครื่องยนต์ปกติ
- ✓ ไม่มีปัญหาการสตาร์ทเครื่อง
- ✓ ระบบระบายความร้อนเครื่องยนต์แสดงค่าปกติ
- ✓ ไม่เกิดเสียงจากชิ้นส่วนหรือสายพานหน้าห้องเครื่อง
- ✓ ระบบเบรคไม่มีรอยร้าวซึม
- ✓ เครื่องยนต์ไม่มีคราบ/รอยร้าวซึม

Voltage	12.25	V
Rating	450	CCA
Current	470	CCA
Internal resistance	5.94	mΩ
State of Charge	56	%
State of Health	100	%
Status	GREAT

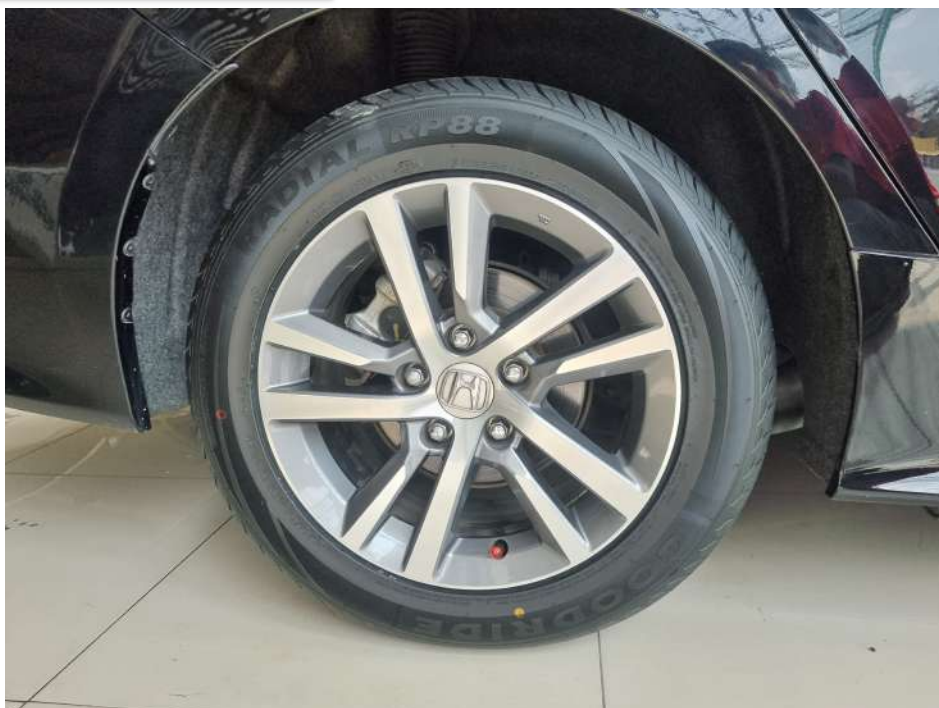
ขอบยาง ล้อ

02/24

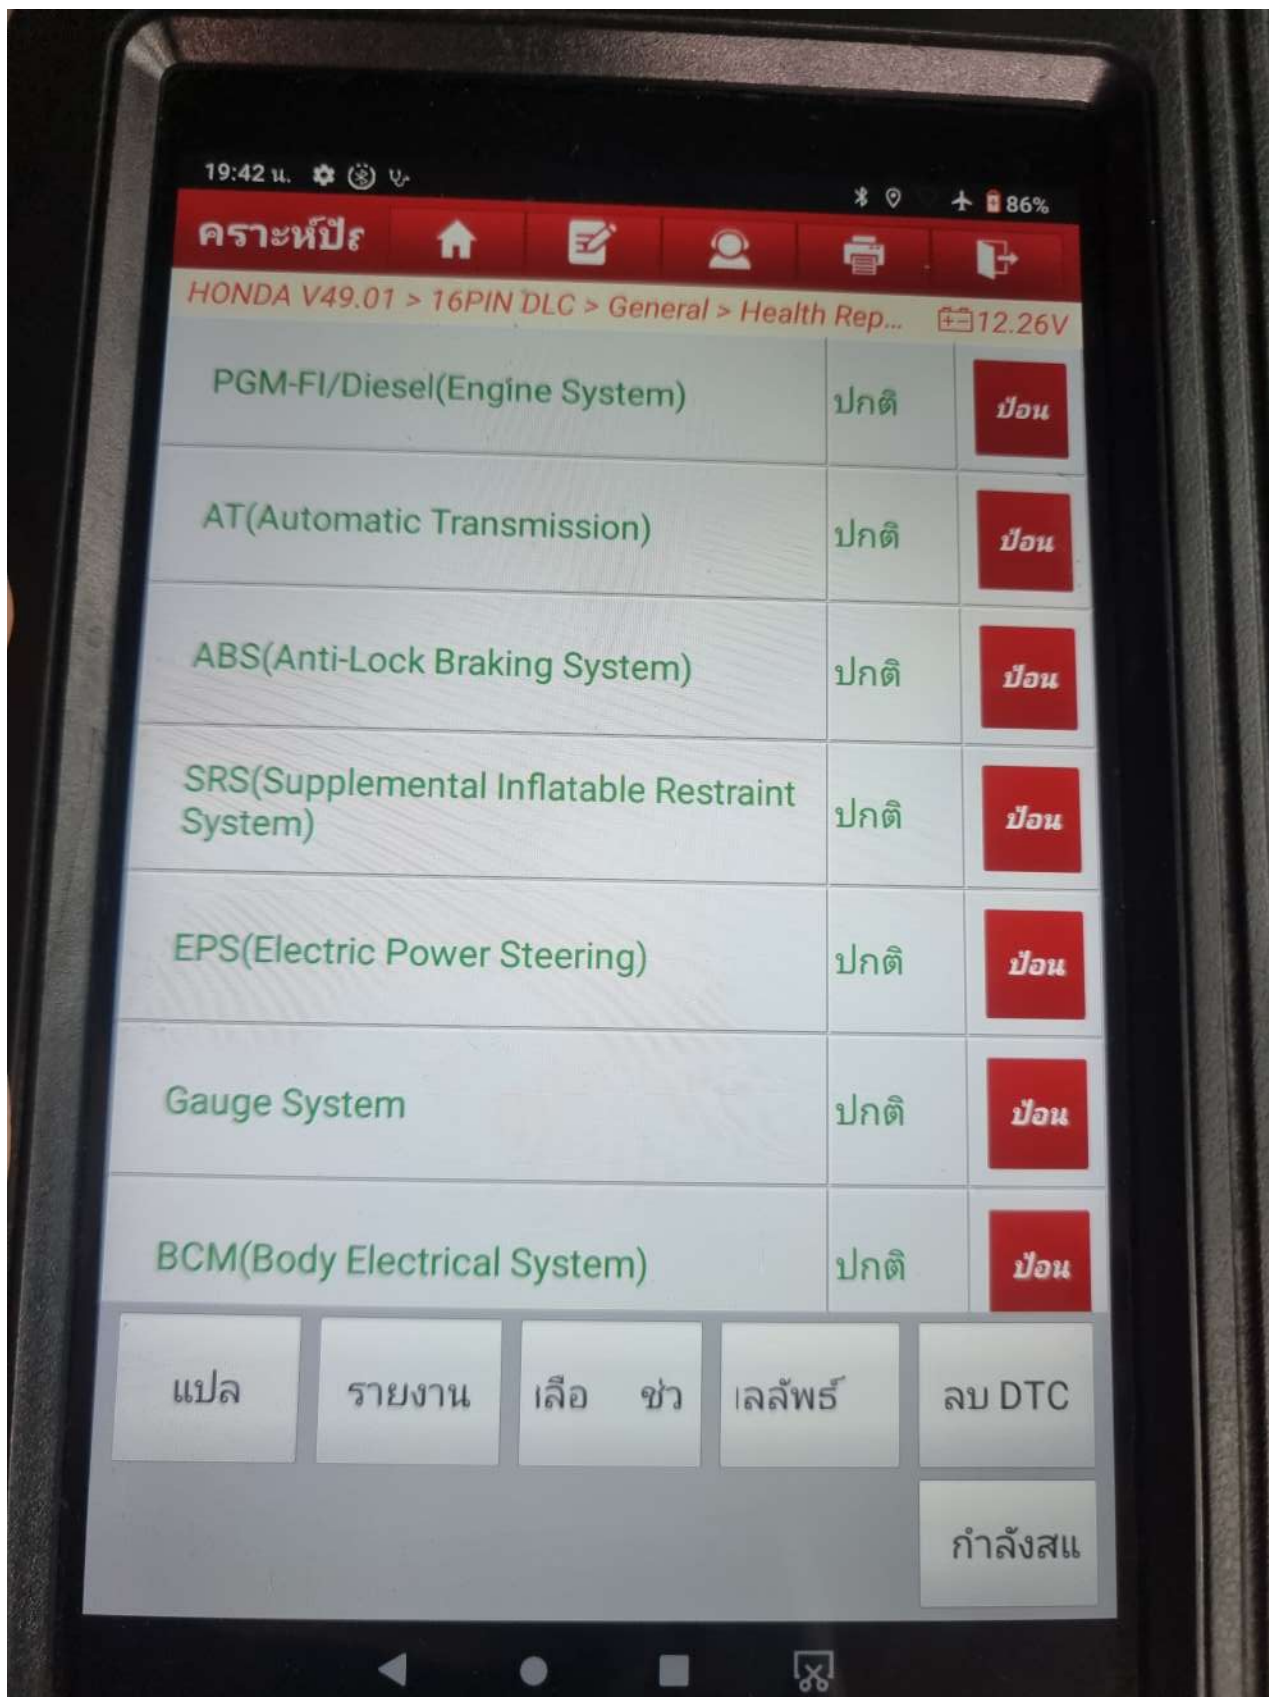
ภาพ OBD

2.17 ตรวจจับพฤติกรรมการขับขี่, ความเร็ว และเครื่องยนต์
OBD II On-Board Diagnostics (OBD)

ดี (Good)
