I024/0138-13

BMW 530e 2.0 M Sport

14 พ.ค. 2024

Vehicle Inspection Report

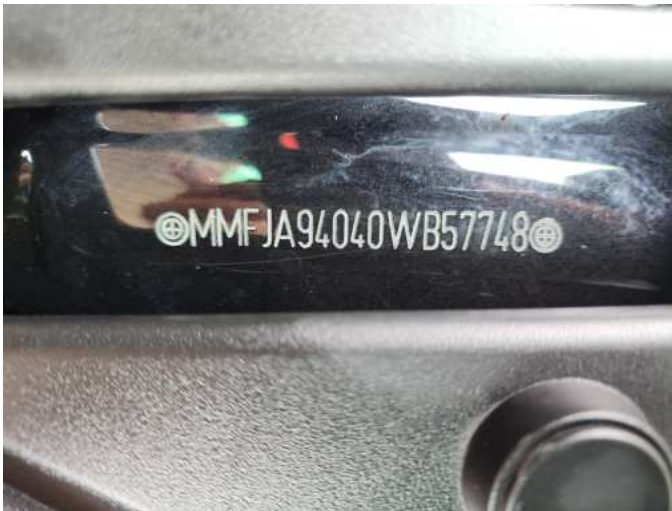
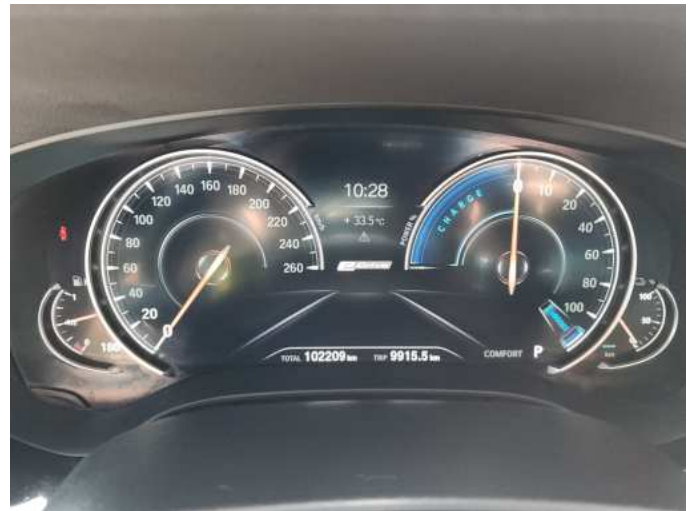
รูปเลขไมล์ (Mileage Picture) : ▾

102209

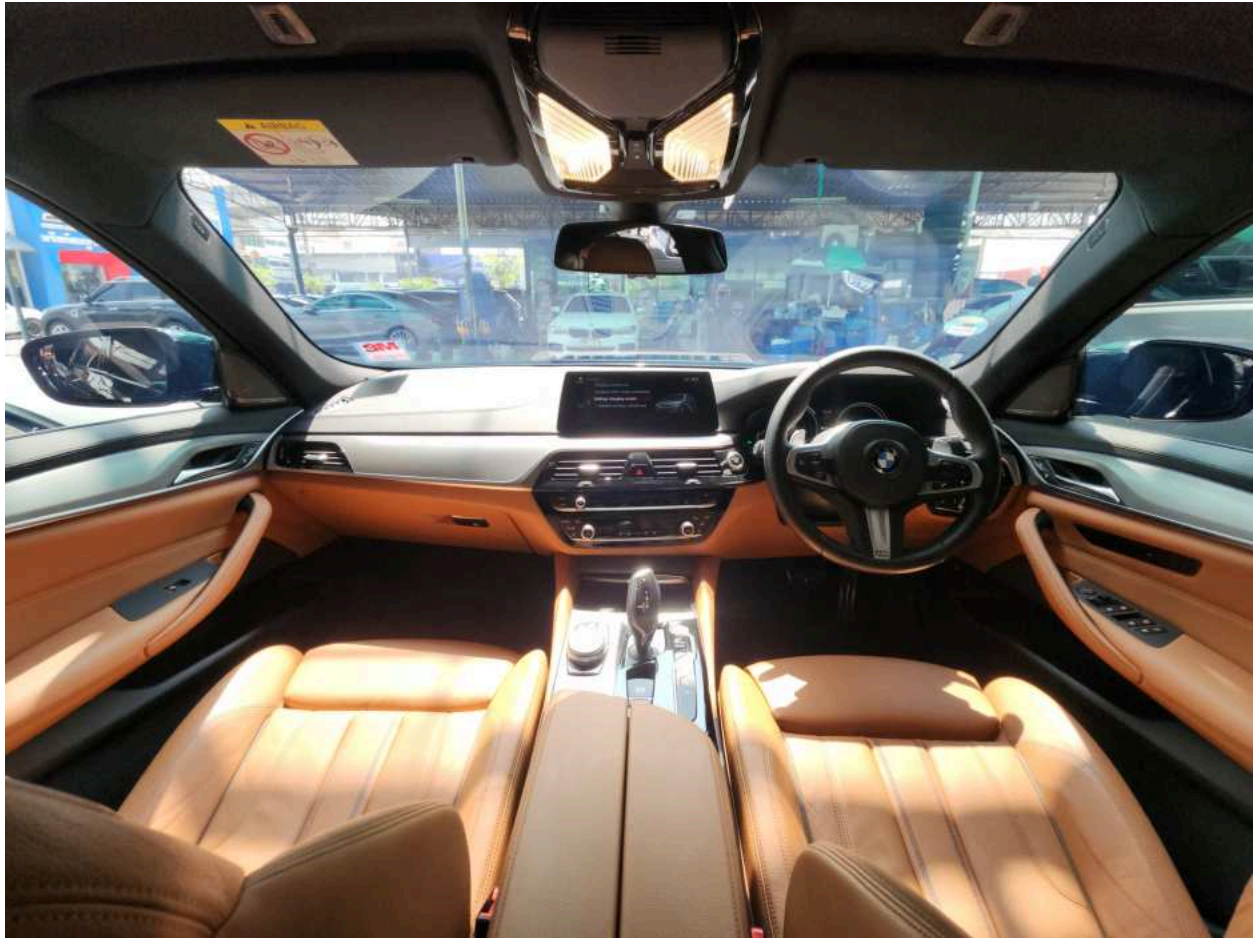
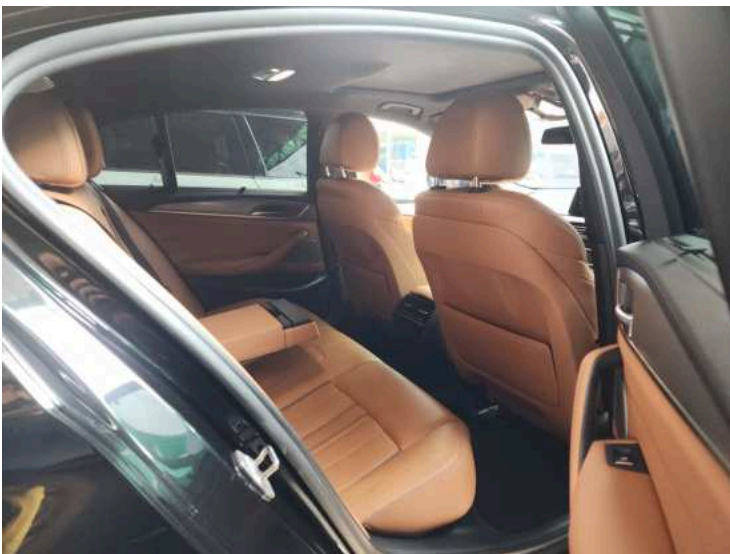
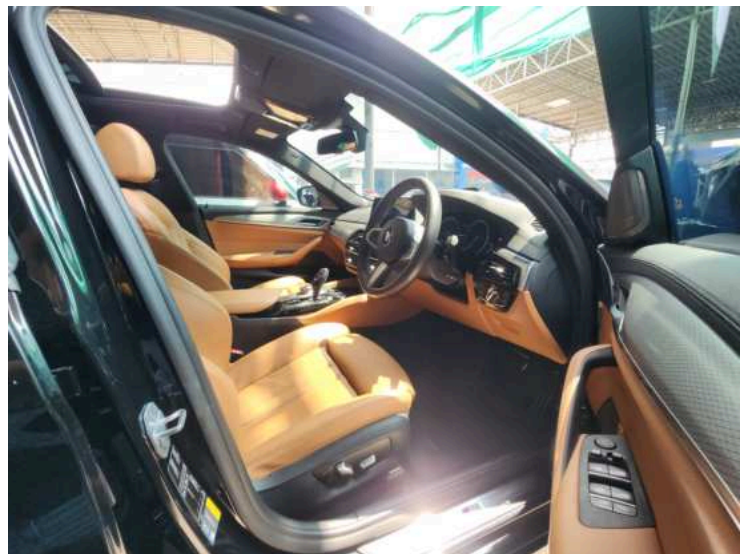
ภาพภายใน

ประเมินสภาพรวม: ผ่าน
อุปกรณ์หลัก/อุปกรณ์เสริมขณะขับที่:

- ✓ ระบบปรับอากาศ [ผ่าน]
- ✓ ไฟส่องสว่าง [ผ่าน]
- ✓ ไฟเลี้ยว/ไฟฉุกเฉิน [ผ่าน]
- ✓ หน้าปัดและมาตรวัด [ผ่าน]
- ✓ เข็มชี้ดัดนิรภัย [ผ่าน]
- ✓ แตร [ผ่าน]
- ✓ เครื่องเล่นเพลง [ผ่าน]
- ✓ ระบบปิดน้ำฝน [ผ่าน]
- ✓ เบาะนั่งยึดแน่น [ผ่าน]
- ✓ กระจกไฟฟ้า [ผ่าน]

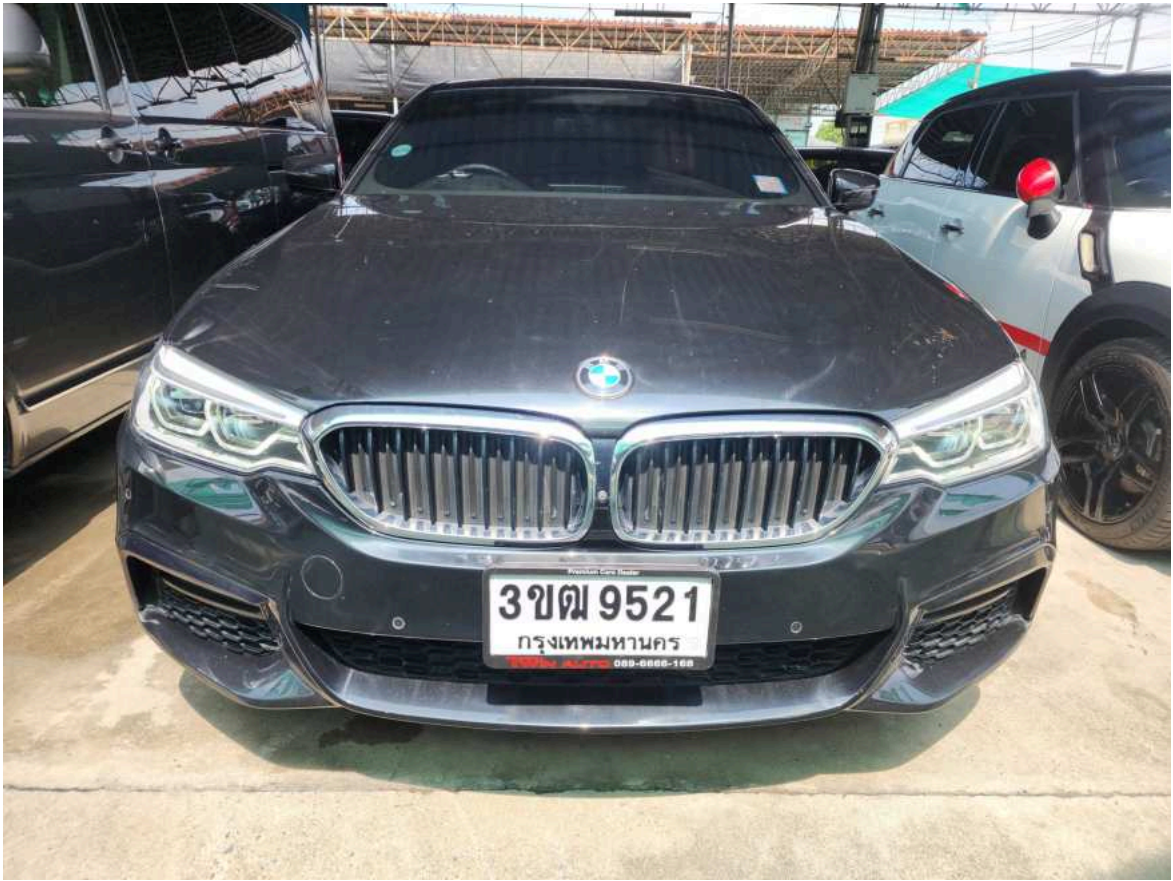
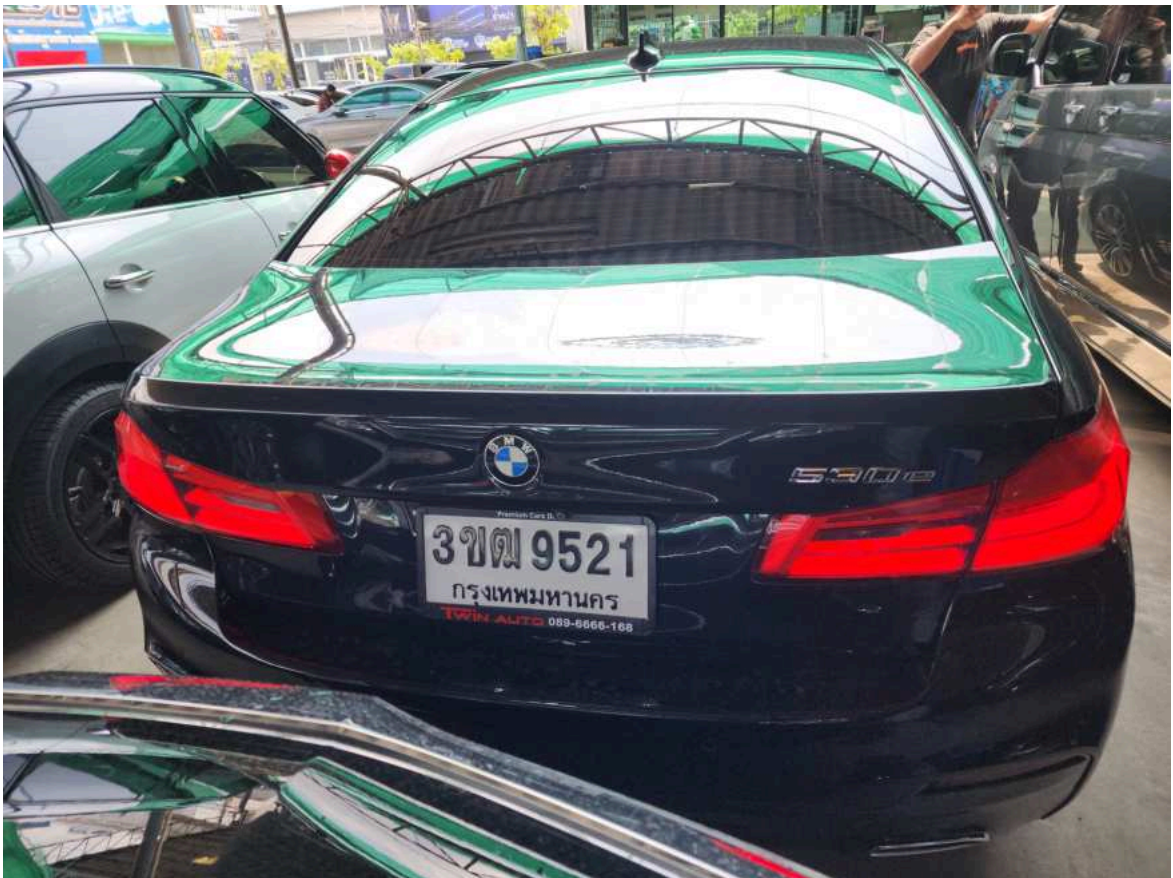
ภาพภายนอก

ประเมินสภาพรวม: ผ่าน
รายการที่รอการแก้ไข: ไม่พบรายการแก้ไข
ชิ้นส่วนประกอบตัวถังรถ

- ✓ แผ่นเพลทเลขตัวถังมองเห็นได้ชัดเจน
- ✓ ชิ้นส่วนประกอบตัวถังรถ ผ่านการวัดค่าความหนาของสีแล้ว
- ✓ สีรถตรงตามเสาเอกสารจทะเบียน

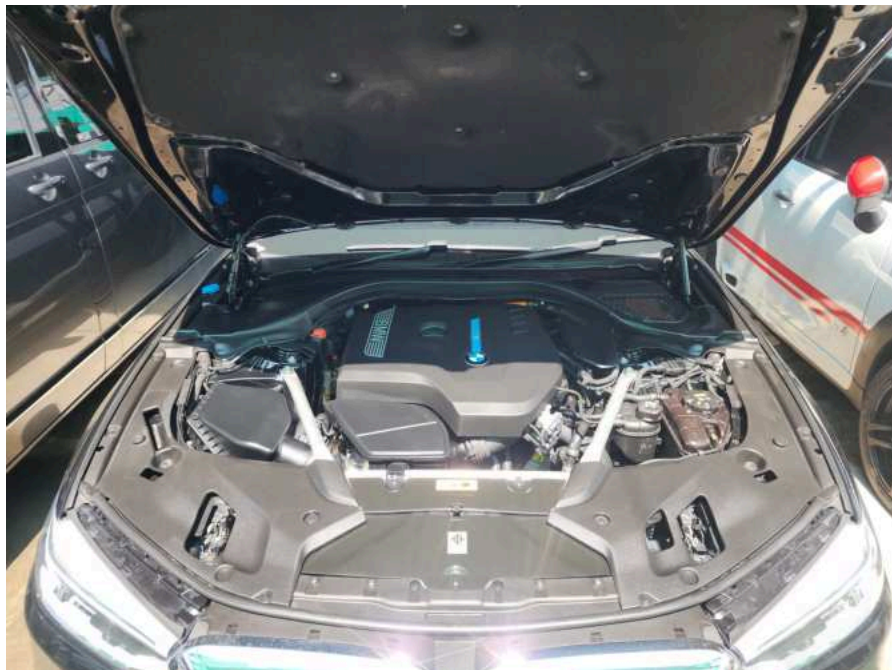
ภาพห้องเครื่อง

- ✓ รอบเดินเบาของเครื่องยนต์ปกติ
- ✓ ไม่มีปัญหาการสตาร์ทเครื่อง
- ✓ ระบบระบายความร้อนเครื่องยนต์แสดงค่าปกติ
- ✓ ไม่เกิดเสียงจากชิ้นส่วนหรือสายพานหน้าห้องเครื่อง
- ✓ ระบบเบรคไม่มีรอยร้าวซึม
- ✓ เครื่องยนต์ไม่มีคราบ/รอยร้าวซึม

Voltage	12.42	V
Rating	650	CCA
Current	465	CCA
Internal resistance	6.01	mΩ
State of Charge	77	%
State of Health	51	%
Status	CAUTION

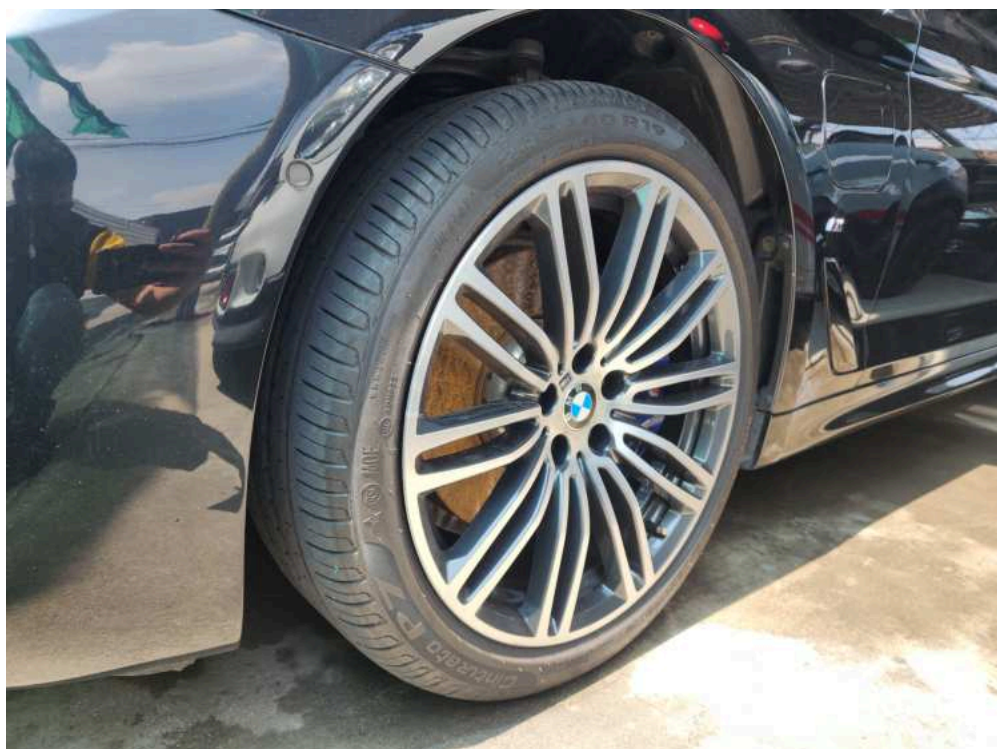
ขอบยาง ล้อ

24/22

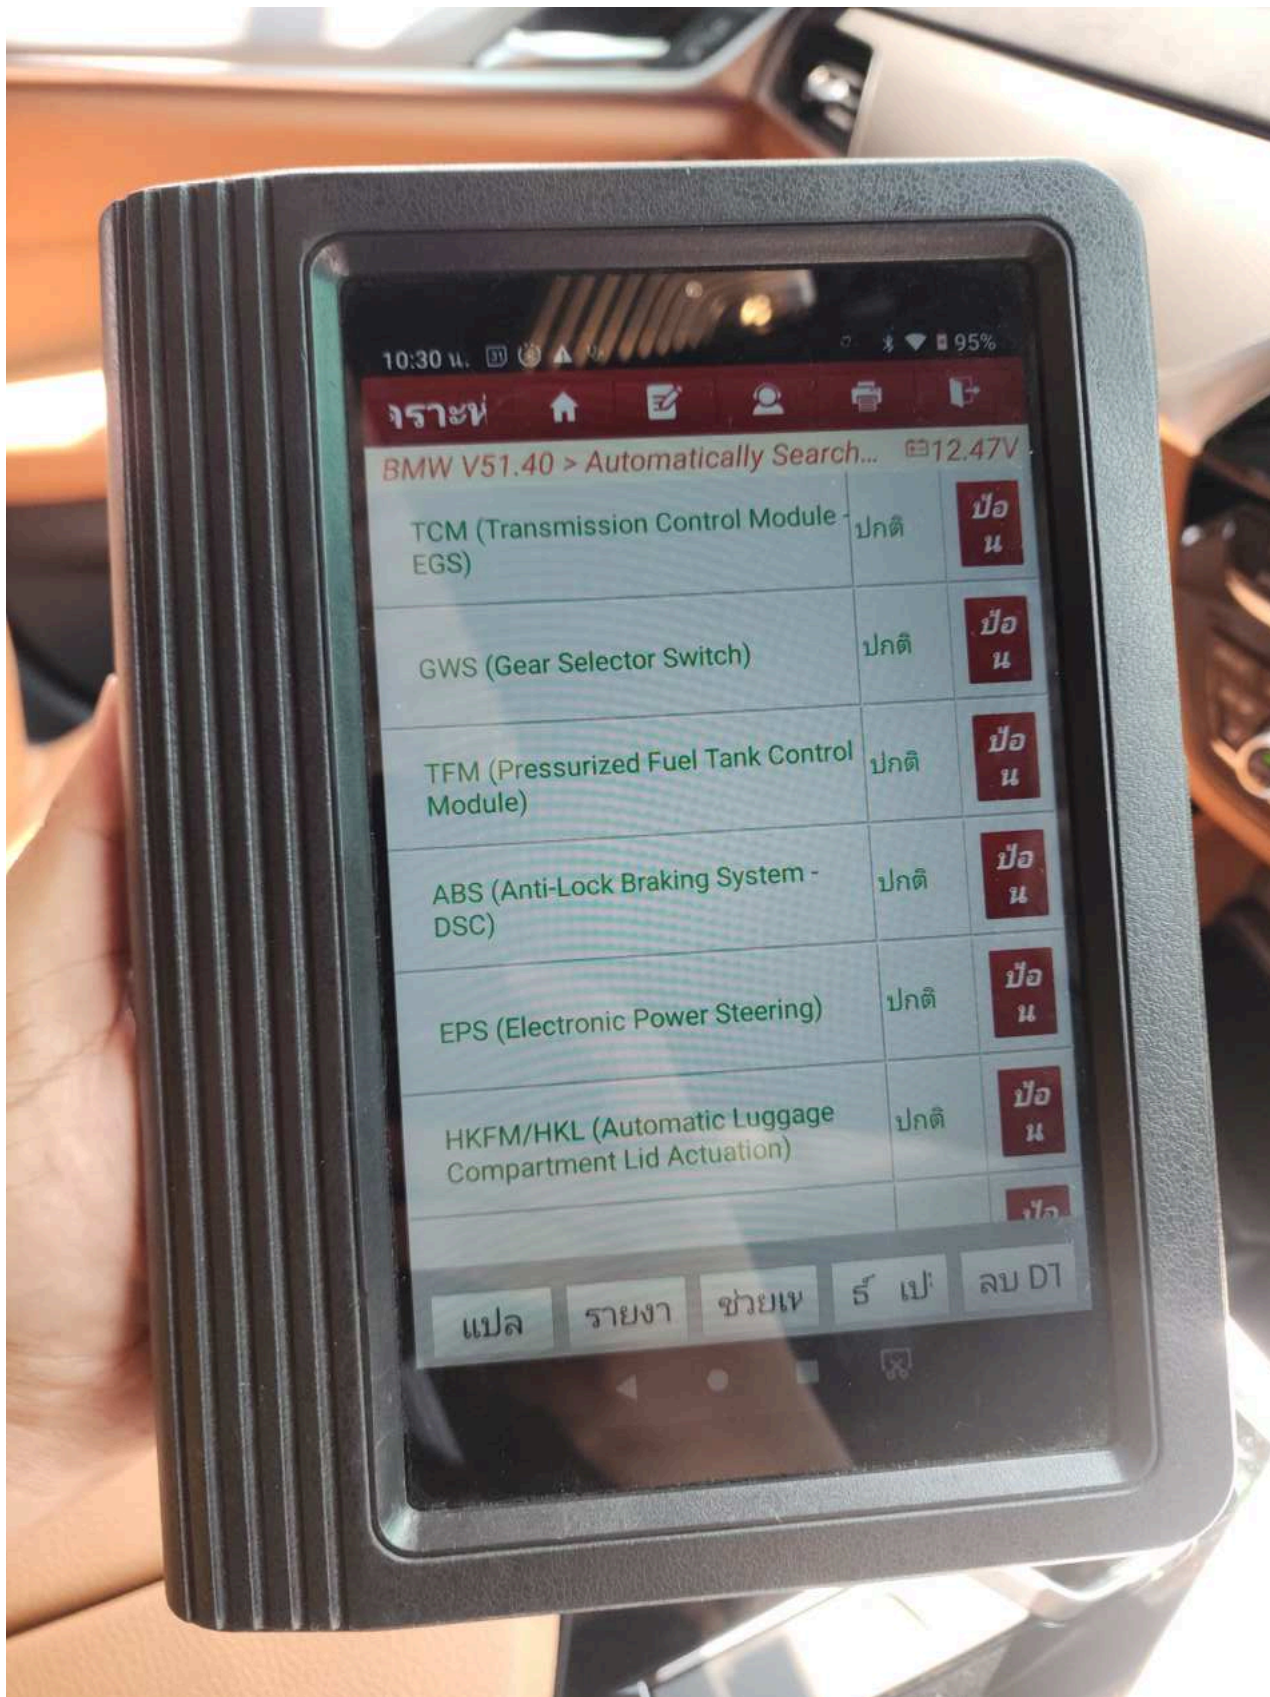
ภาพ OBD

2.17 ตรวจจับพฤติกรรมรถชนรถ , ความเร็ว และเครื่องยนต์
OBD II On-Board Diagnostics (OBD)
