1024/0097-7

Rolls-Royce Silver Shadow 6.8

Mar 29, 2024

Vehicle Inspection Report

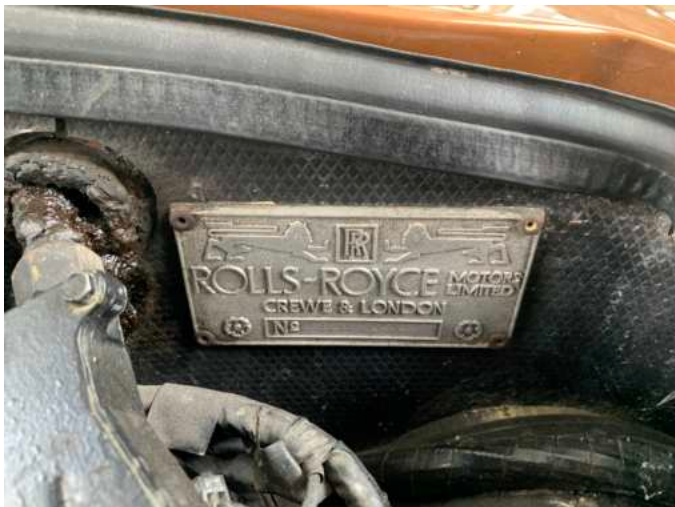
รูปเลขตัวถัง (VIN Picture): ▾

SRH24816

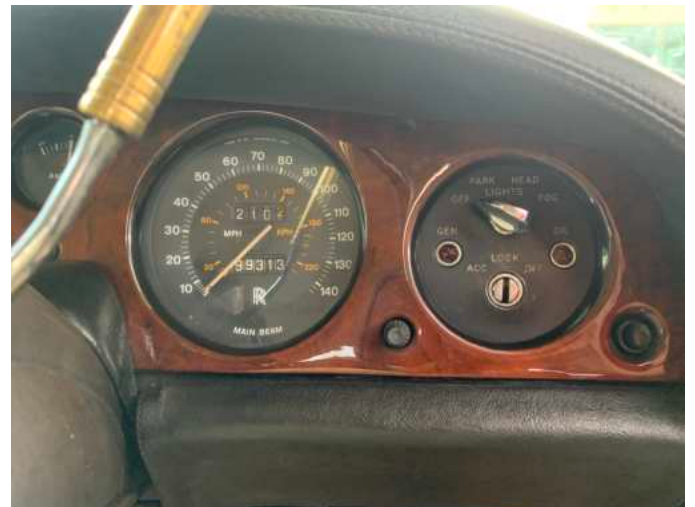
รูปเลขไมล์ (Mileage Picture) :

99313

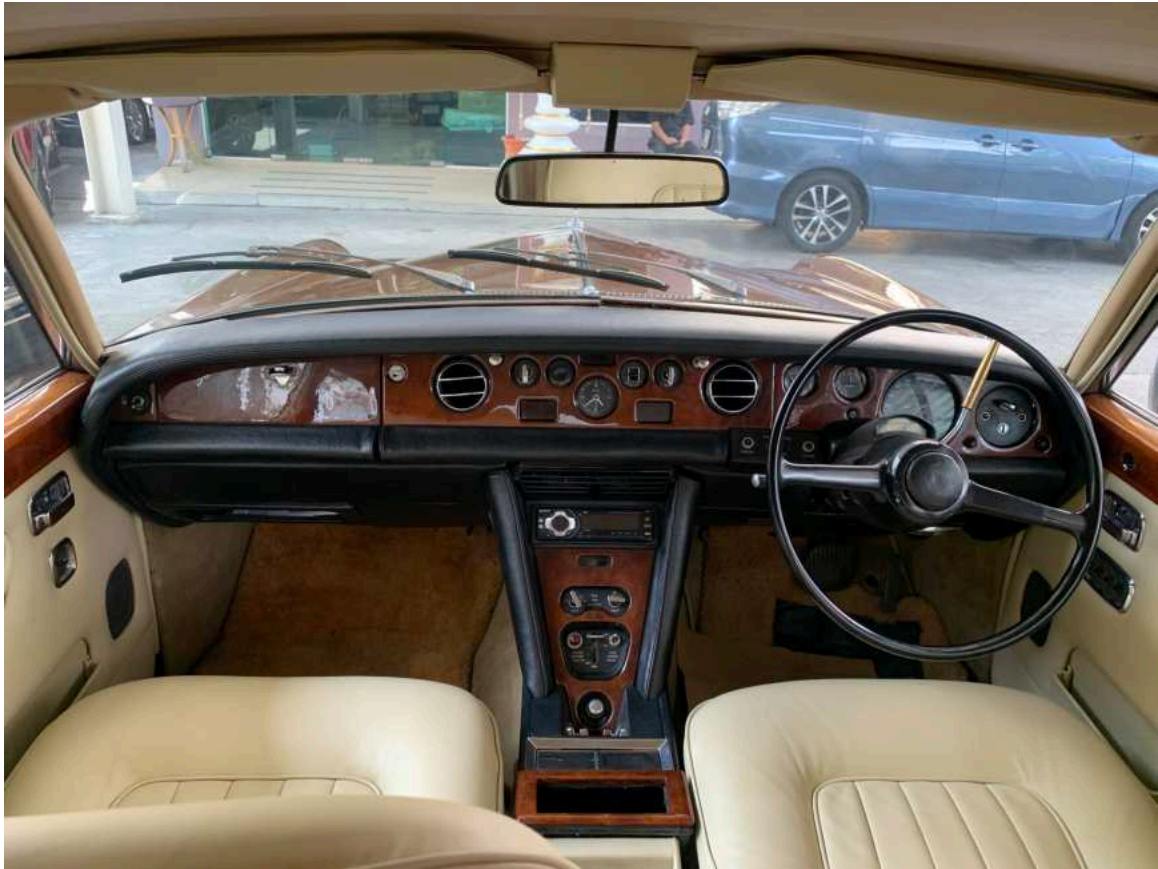
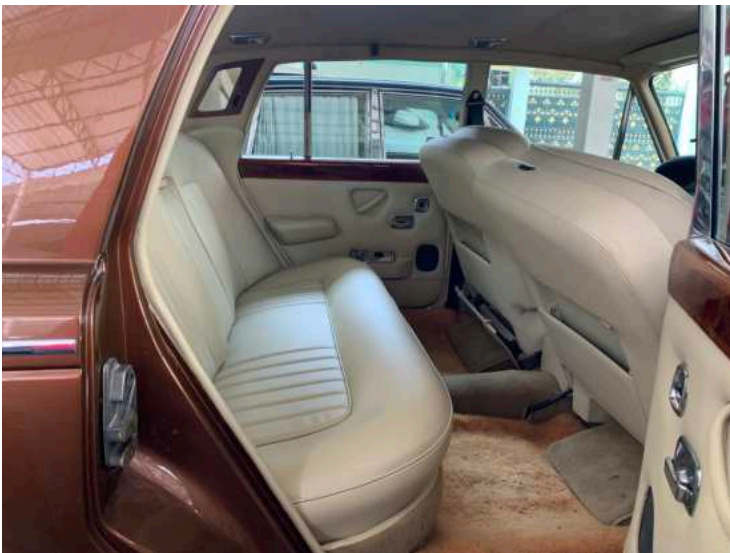
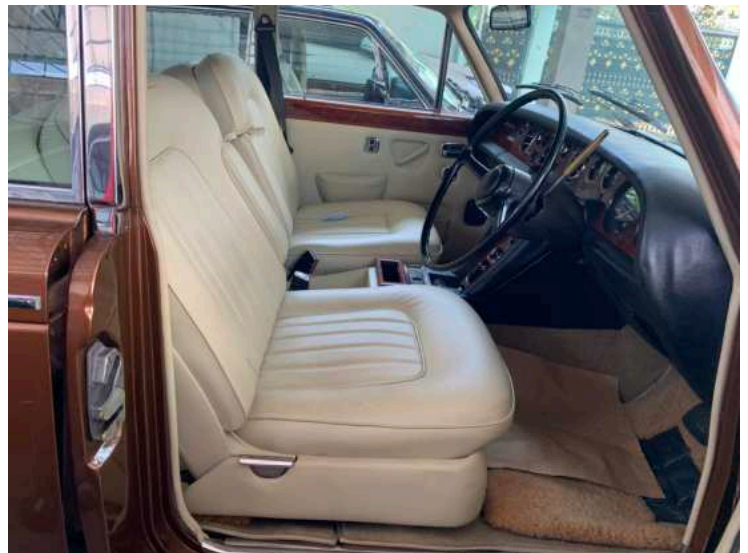
ภาพภายใน

- ✓ ระบบปรับอากาศ [ผ่าน]
- ✓ ไฟส่องสว่าง [ผ่าน]
- ✓ ไฟเลี้ยว/ไฟฉุกเฉิน [ผ่าน]
- ✓ หน้าปัดและมาตรวัด [ผ่าน]
- ✓ เข็มชี้ดิรภัย [ผ่าน]
- ✓ แตร [ผ่าน]
- ✓ เครื่องเล่นเพลง [ผ่าน]
- ✓ ระบบปัดน้ำฝน [ผ่าน]
- ✓ เบาะนั่งยึดแน่น [ผ่าน]
- ✓ กระจกไฟฟ้า [ผ่าน]

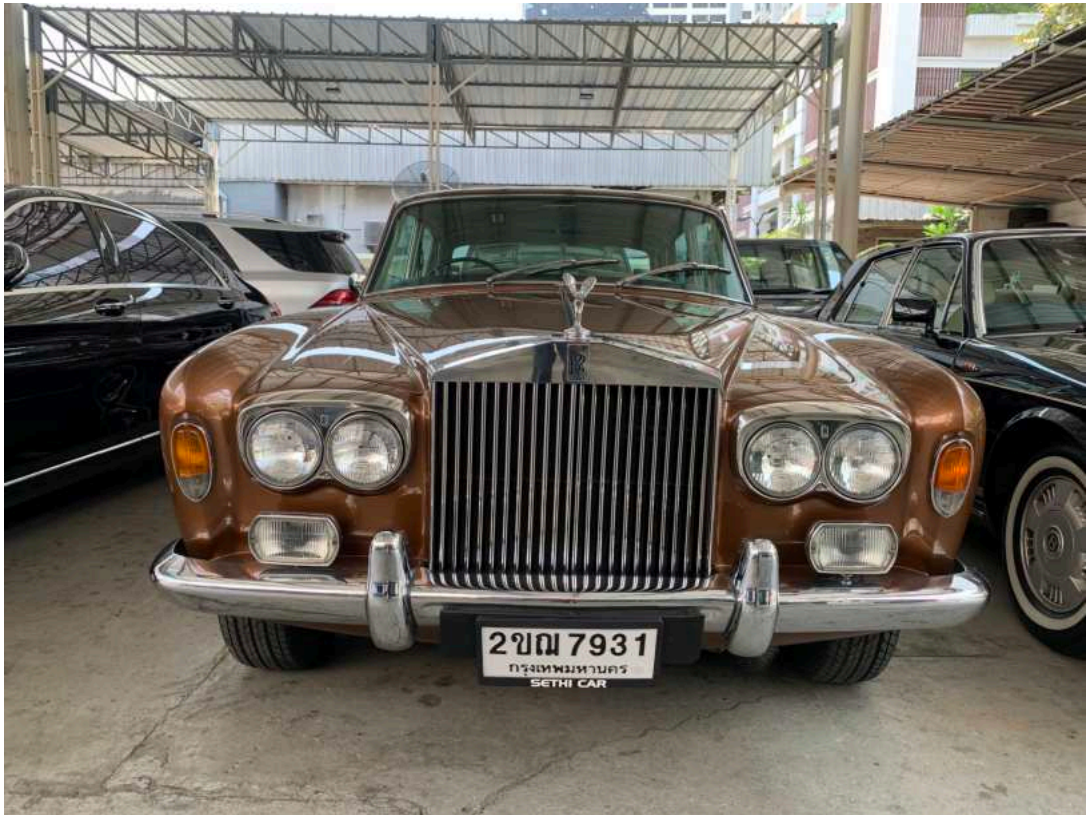
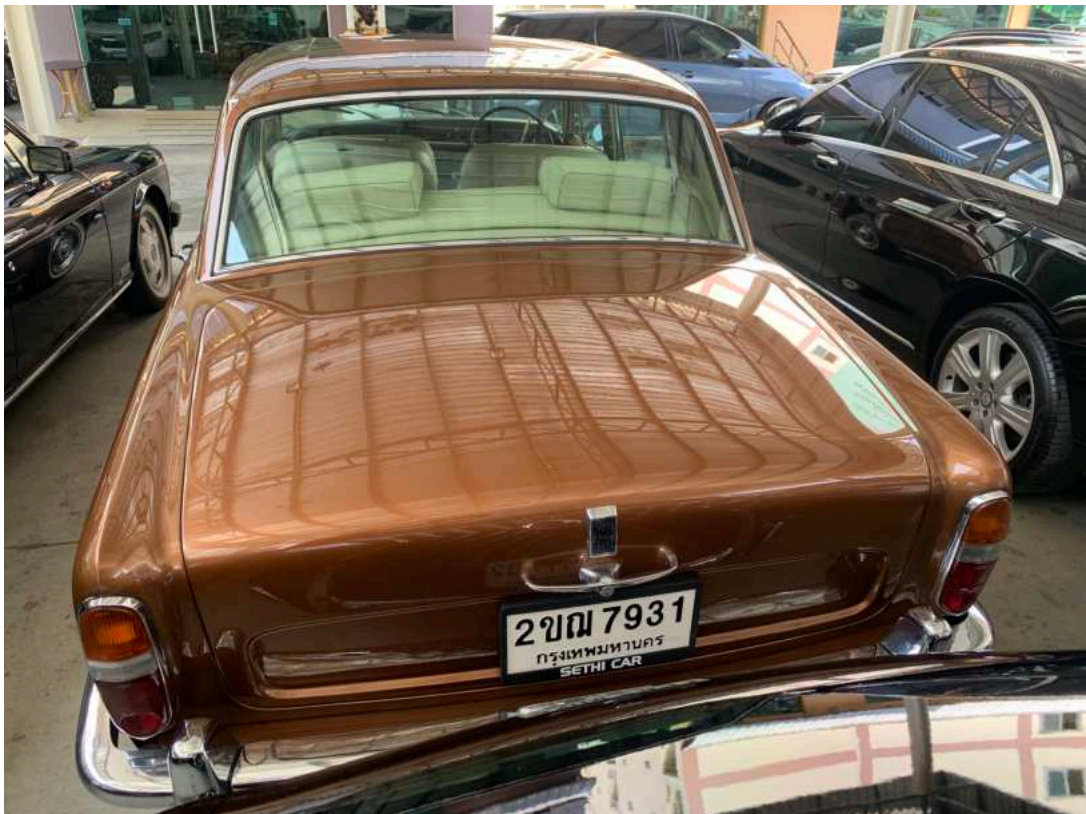
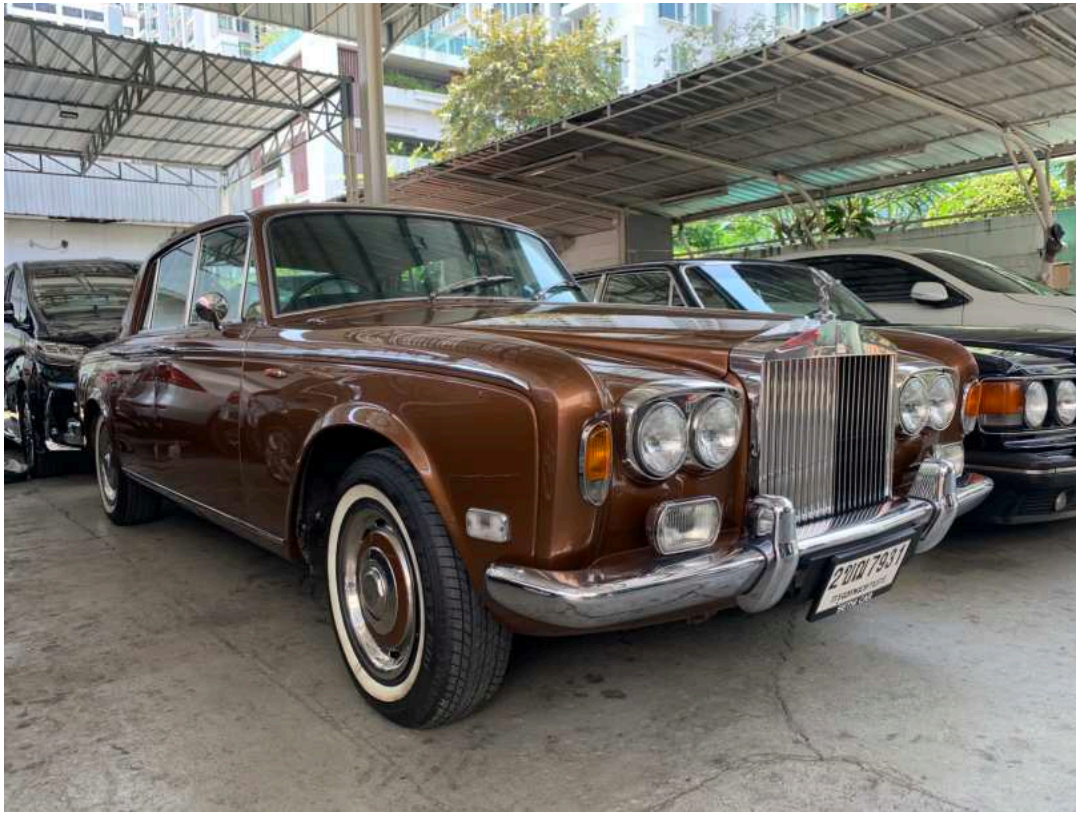
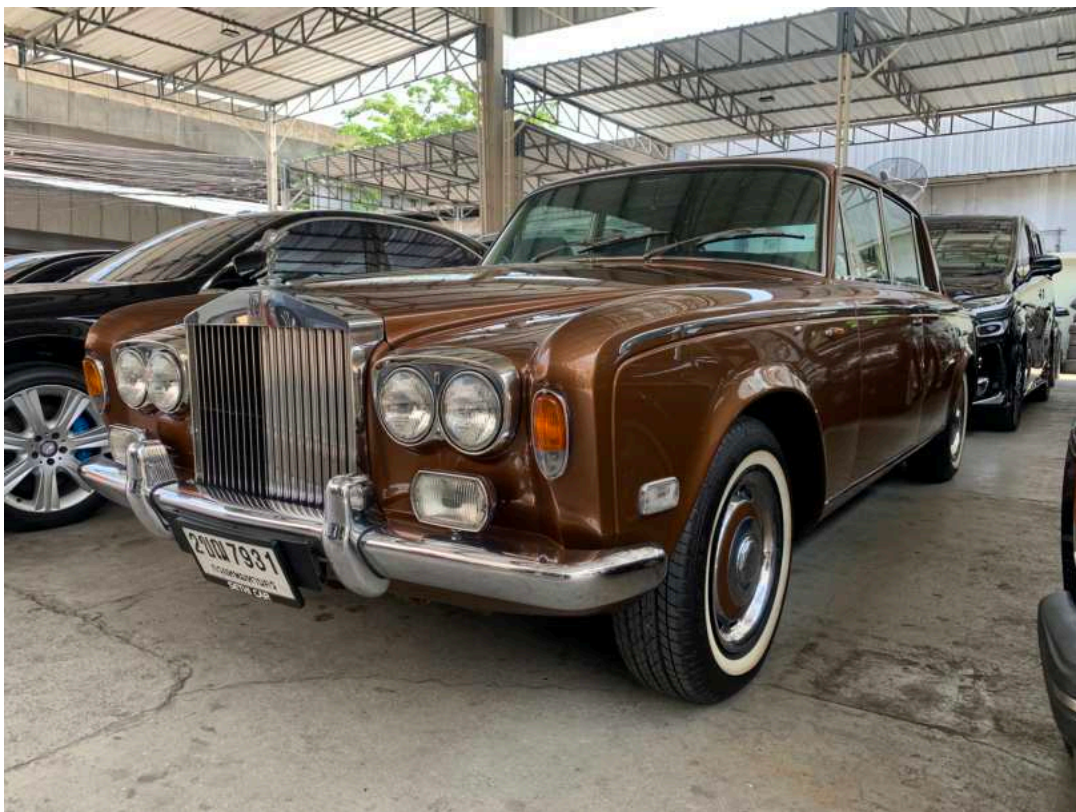
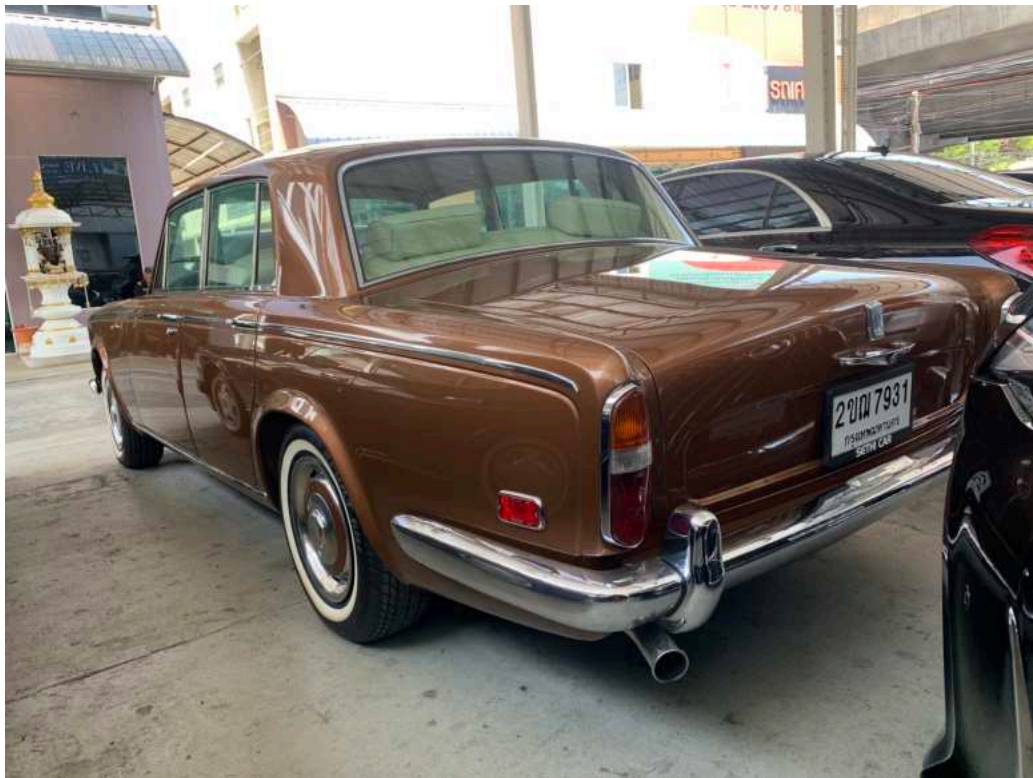
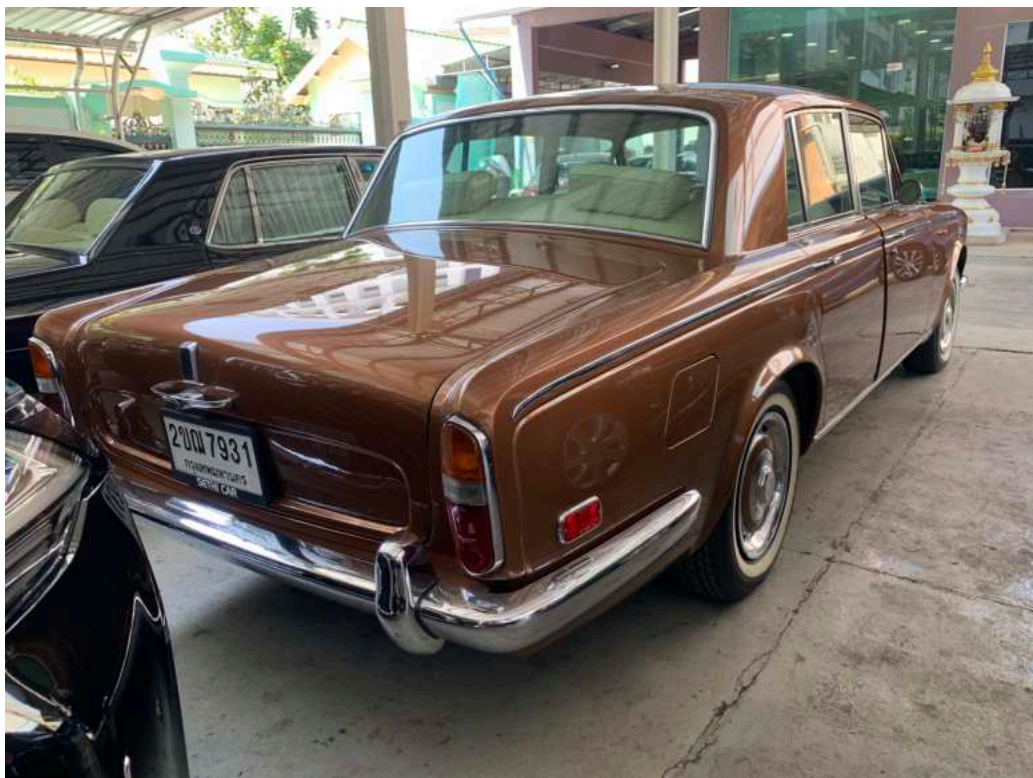
ภาพภายนอก

- ✓ แผ่นเพลทเลขตัวถังมองเห็นได้ชัดเจน
- ✓ ชิ้นส่วนประกอบตัวถังรถ ผ่านการวัดค่าความหนาของสีแล้ว
- ✓ สีรถตรงตามเสาเอกสารจตทะเบียน

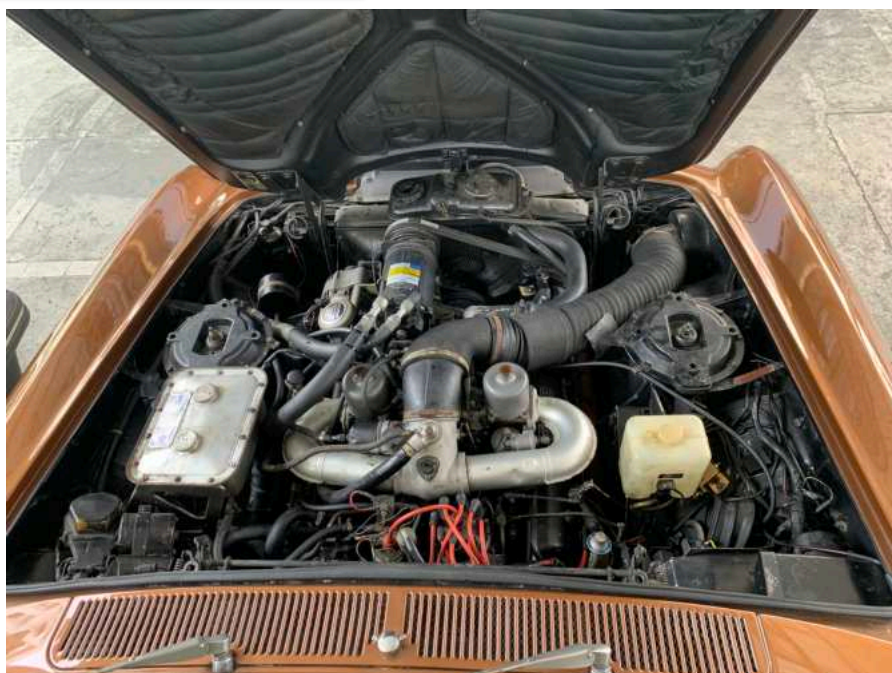
ภาพห้องเครื่อง

- ✓ รอบเดินเบาของเครื่องยนต์ปกติ
- ✓ ไม่มีปัญหาการสตาร์ทเครื่อง
- ✓ ระบบระบายความร้อนเครื่องยนต์แสดงค่าปกติ
- ✓ ไม่เกิดเสียงจากชิ้นส่วนหรือสายพานหน้าห้องเครื่อง
- ✓ ระบบเบรคไม่มีรอยร้าวซึม
- ✓ เครื่องยนต์ไม่มีคราบ/รอยร้าวซึม

Voltage	12.75	V
Rating	500	CCA
Current	578	CCA
Internal resistance	4.83	mΩ
State of Charge	100	%
State of Health	100	%
Status	GREAT

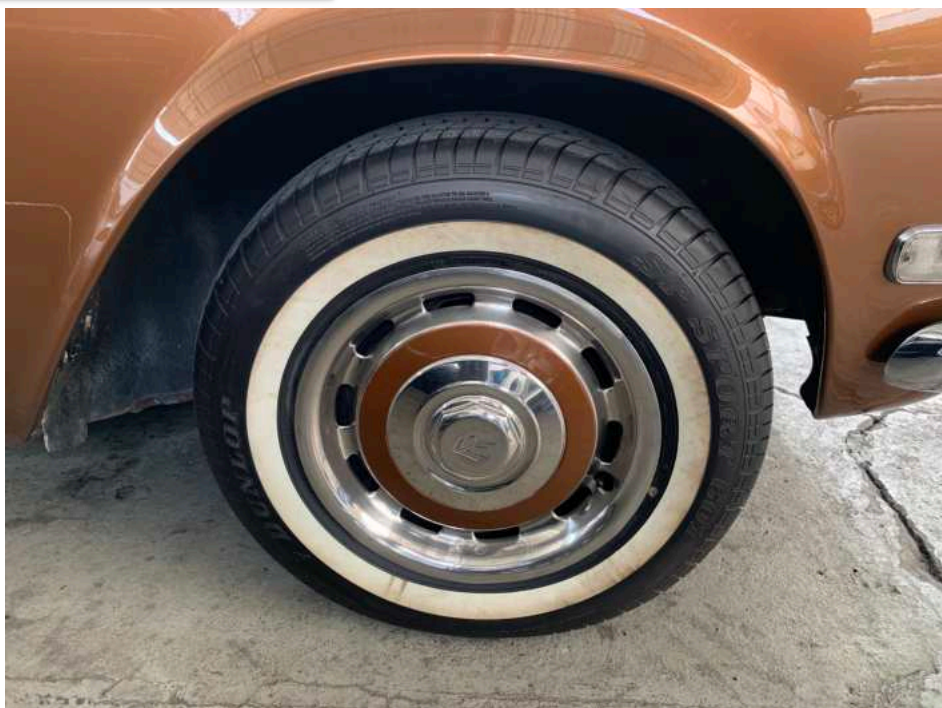
ขอบยาง ล้อ

12/18
