# Vehicle Inspection Report

## สรุปผลการตรวจสอบ (Inspection Summary)

ยี่ห้อ/รุ่น (Brand/Model): TOYOTA SIENNA 1.5 G AT	วันที่ตรวจสอบรถยนต์ (Date of Inspection): 20-01-64
หมายเลขตัวถัง (VIN): MHFZ28H3100042132	เลขคำขอบริการ (Job No.) : I020/0023-85
หมายเลขเครื่องยนต์ (Engine No.): 2NRX219418	Vehicle Picture:  
ปีที่ผลิต (Build Date): 2017	
สีรถ (Color): ขาว	
ระยะการใช้งาน(Mileage): 79,059 กม.	
หมายเลขทะเบียน (No. Plate): 6กพ 5962	
วันครบกำหนดชำระภาษี (Registration Expiry): 14 ธ.ค. 64	
ชื่อลูกค้า (Customer Name): REGENT HOME CAR รีเจนท์ โฮม คาร์	
ที่อยู่(Address): ราชพฤกษ์	
โทรศัพท์ (Tel): 089-4588661	
สถานที่ตรวจสอบรถ (Inspection Place): REGENT HOME CAR รีเจนท์ โฮม คาร์

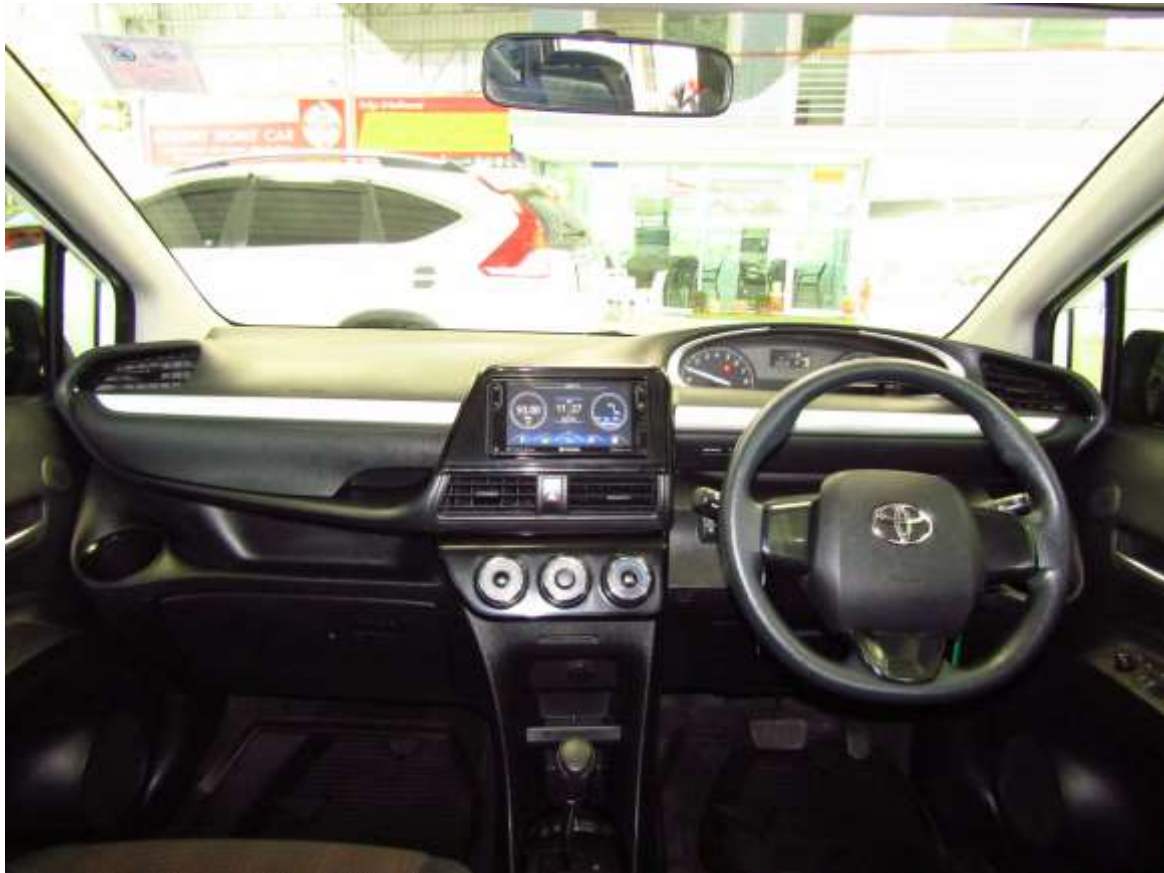
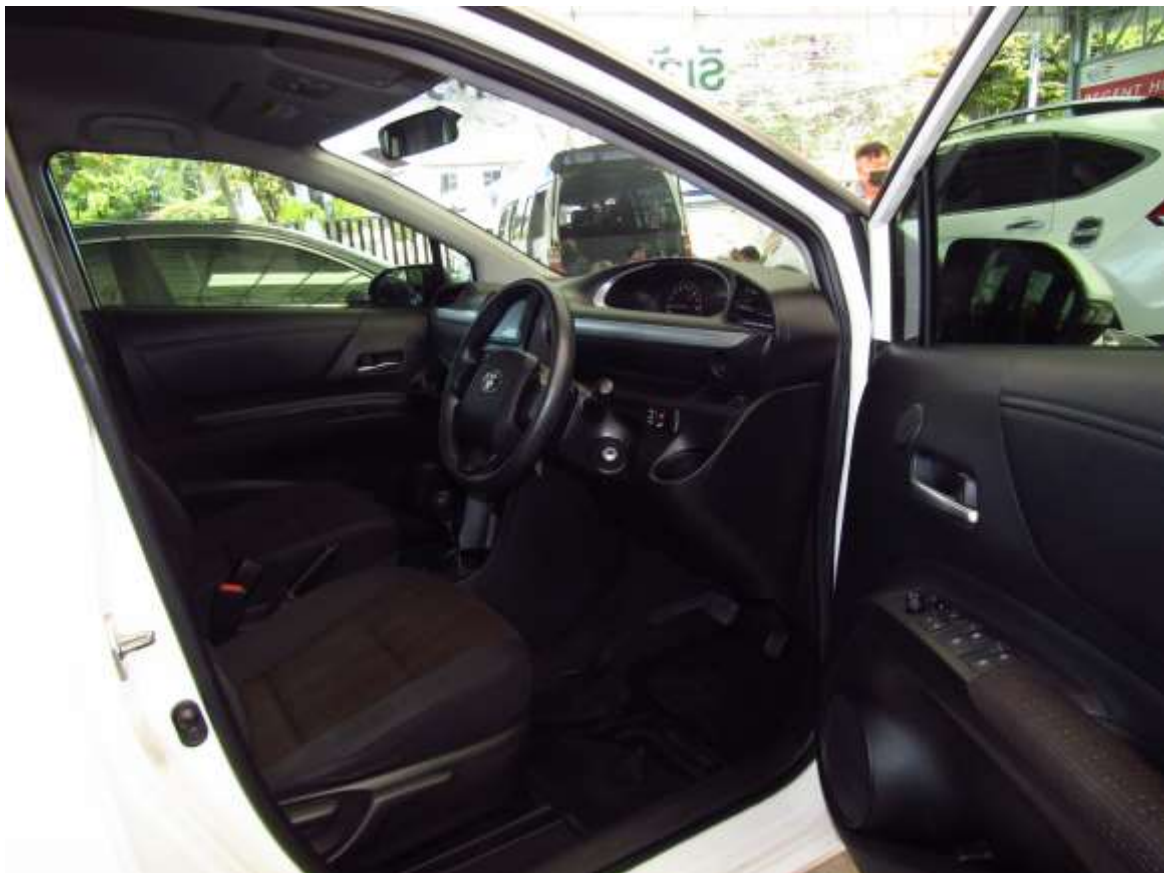
ภาพภายในด้านหน้า หลัง และ จุดบกพร่อง - Interior Visual Details (Front, Rear and/or Defect):

ที่นั่ง สภาพ Seat Appearance	สภาพตามอายุการใช้งาน
	การทำงาน การปรับ และการล็อค เบาะ Seat Adjust functional	ทำงานได้ดี
	สภาพ รางใต้เบาะ Seat slide adjust rail	สภาพตามอายุการใช้งาน
	เข็มขัดนิรภัย Seat Belts	สภาพตามอายุการใช้งาน
	อื่นๆเพิ่มเติม Others	N/A
