I024/0063-3

Ford Everest 2.2 Titanium+

2017

# Vehicle Inspection Report สรุปผลการตรวจสภาพรถ (Inspection Summary)

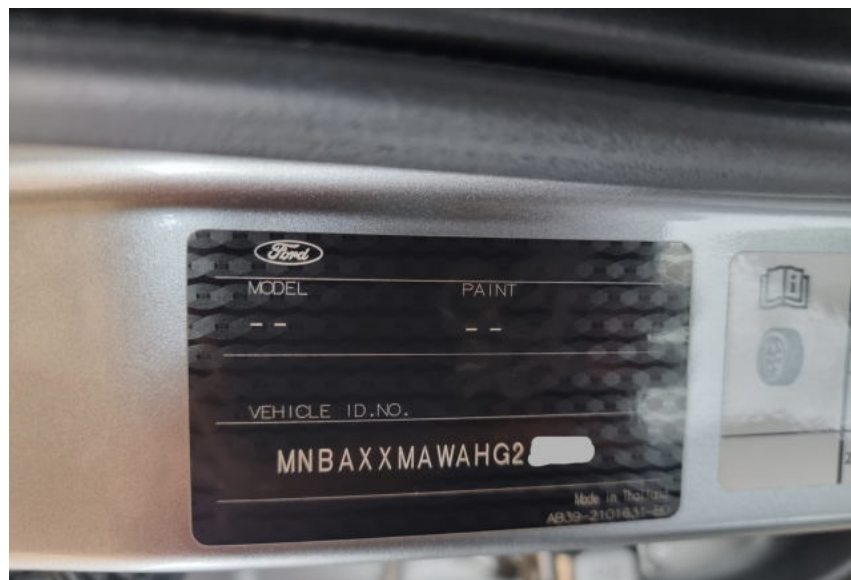
รูปแผ่นPlate ▾

- ✓ แผ่นเพลทเลขตัวถังมองเห็นได้ชัดเจน
- ✓ ชิ้นส่วนประกอบตัวถังรถ ผ่านการวัดค่าความหนาของสีแล้ว
- ✓ สีรถตรงตามเสาเอกสารจทะเบียน

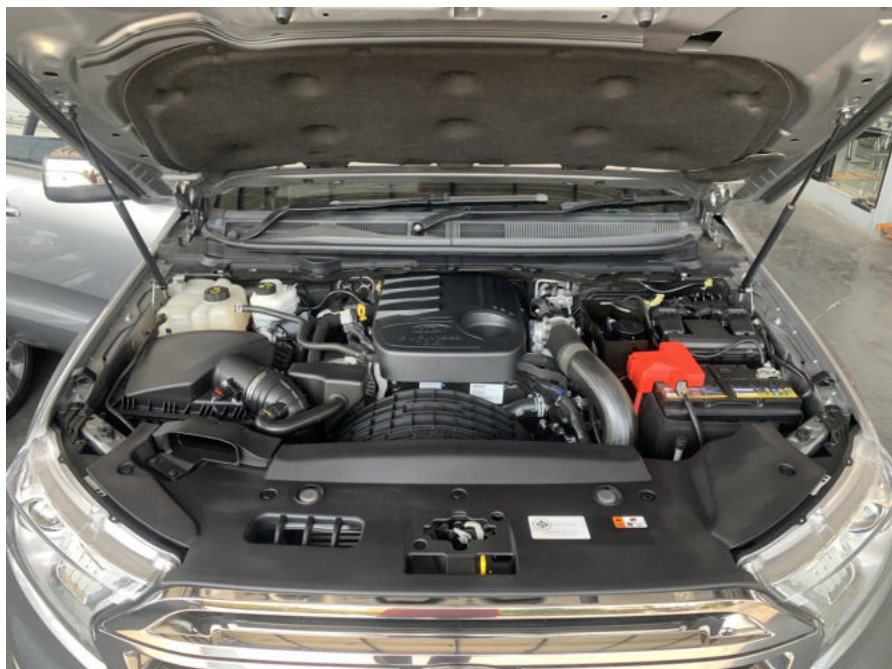
### ภาพห้องเครื่อง

- ✓ รอบเดินเบาของเครื่องยนต์ปกติ
- ✓ ไม่มีปัญหาการสตาร์ทเครื่อง
- ✓ ระบบระบายความร้อนเครื่องยนต์แสดงค่าปกติ
- ✓ ไม่เกิดเสียงจากชิ้นส่วนหรือสายพานหน้าห้องเครื่อง
- ✓ ระบบเบรคไม่มีรอยร้าวซึม
- ✓ เครื่องยนต์ไม่มีคราบ/รอยร้าวซึม

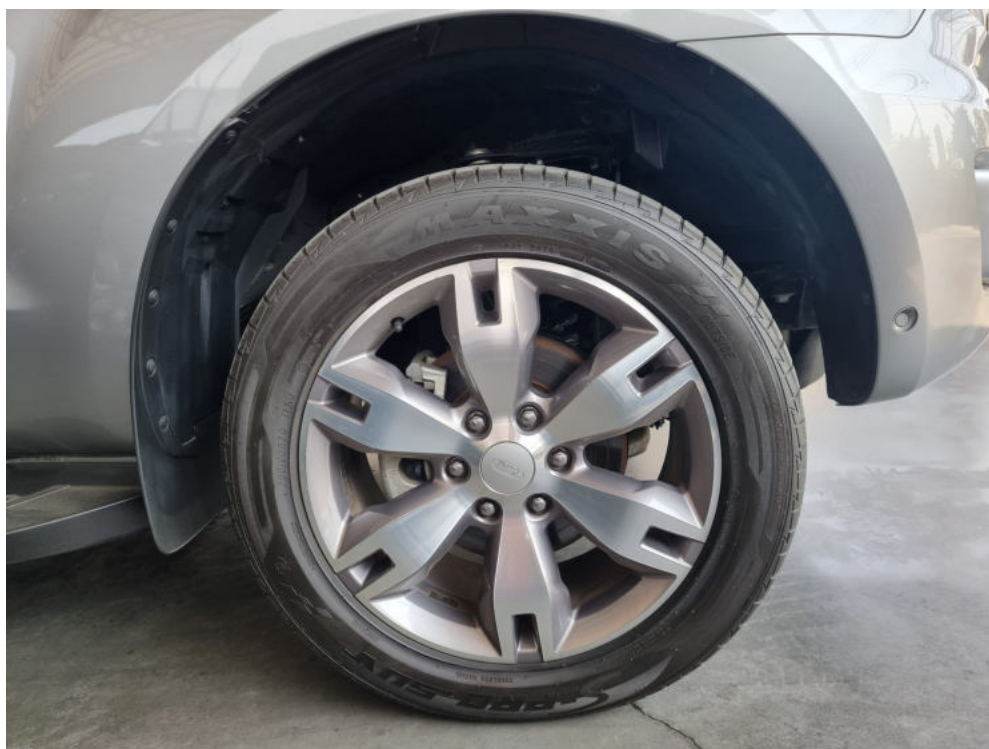
### ขอบยาง ล้อ

รายการตรวจ 8 รายการ	สถานะ
5.1 สภาพยางรถยนต์, สัปดาห์/ปี ผลิต Tires Appearance, Year	ดี (Good)
5.2 สภาพล้อ, ฝาครอบล้อ Wheel Rims Appearance	ดี (Good)
5.3 ล้อและยางอะไหล่ Spare Tire & Rim	ดี (Good)
5.4 คาลิเปอร์เบรก และท่อน้ำมัน Brake Hose Callipers & Pipes	ดี (Good)
5.5 ผ้าดิสเบรก (หน้า/หลัง) Brake Pads (Front/Rear)	ดี (Good)
5.6 จานดิสเบรก (หน้า/หลัง) Brake Discs (Front/Rear)	ดี (Good)
5.7 ดรัมเบรกล้อหลัง Brakes and Drums any No Leakage	ดี (Good)
5.8 การทำงานของเบรกมือ Park Brake function	ดี (Good)

23/22
