1023/0260-4

Toyota Alphard 2.4 V

INSPECTION
BY ONE2CAR

Vehicle Inspection Report

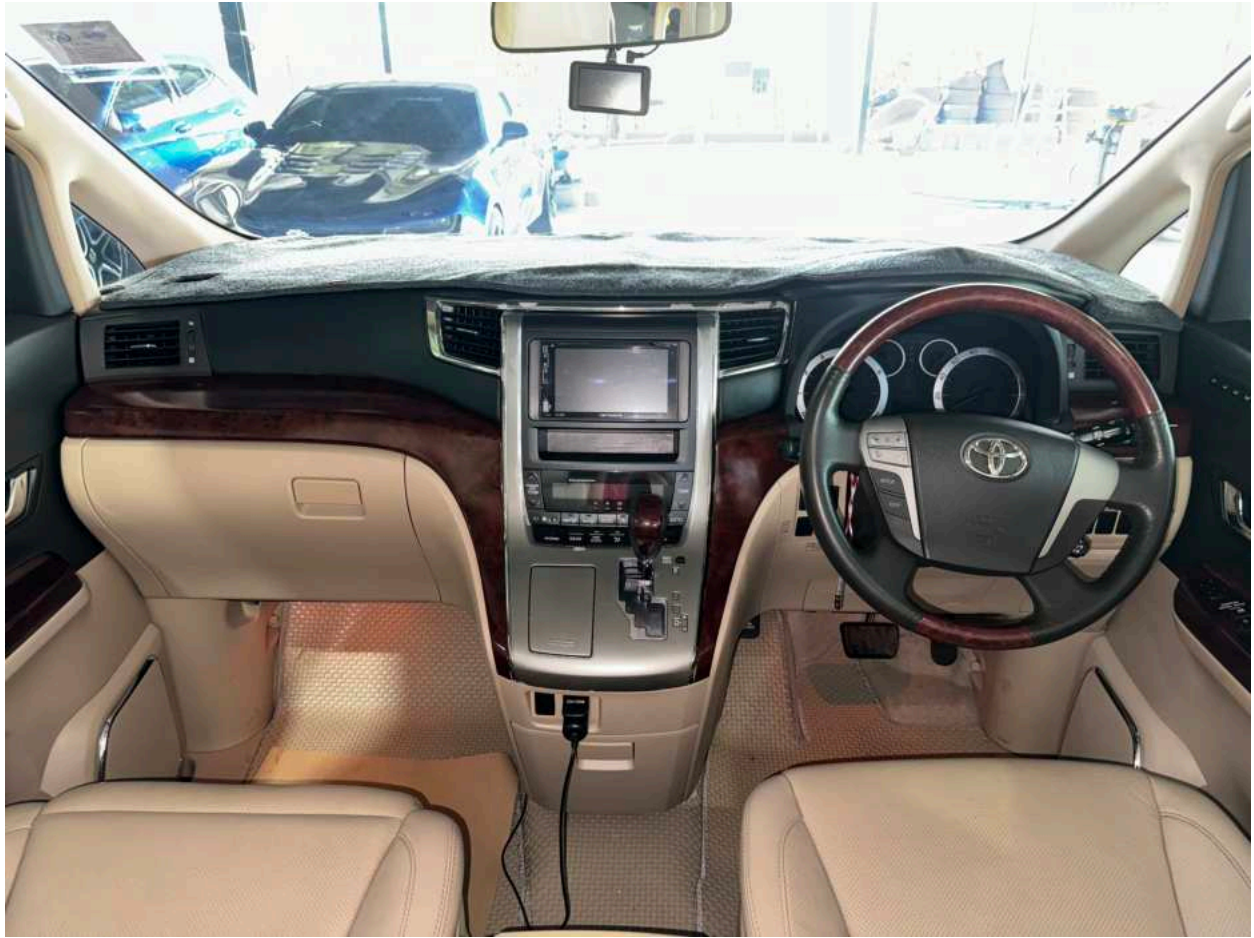
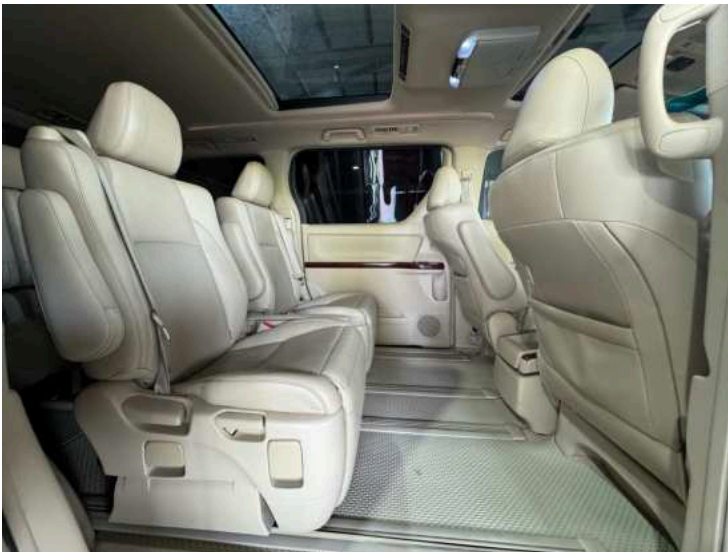
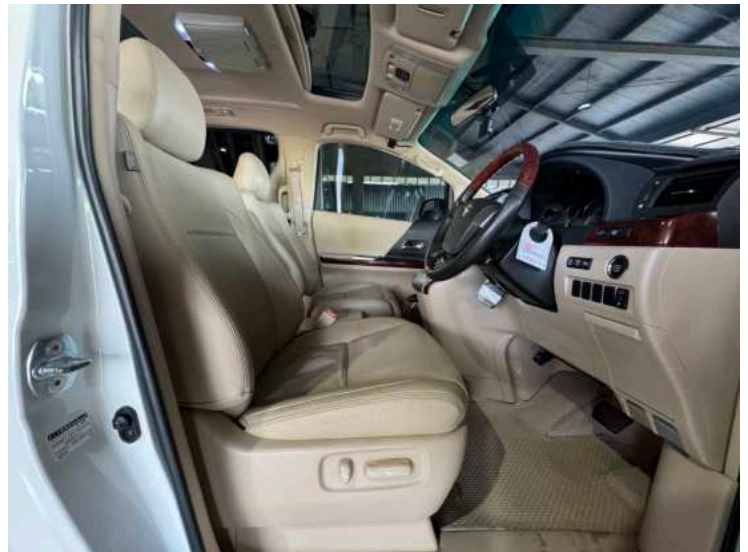
ภาพภายใน

รายการตรวจ 4 รายการ	สถานะ
2.1 สภาพที่นั่ง Seat Appearance	ดี (Good)
2.2 การทำงาน การปรับ และการล็อกเบาะ Seat Adjust functional	ดี (Good)
2.3 สภาพรางไต่เบาะ Seat slide adjust rail	ดี (Good)
2.4 เข็มขัดนิรภัย Seat Belts	ดี (Good)

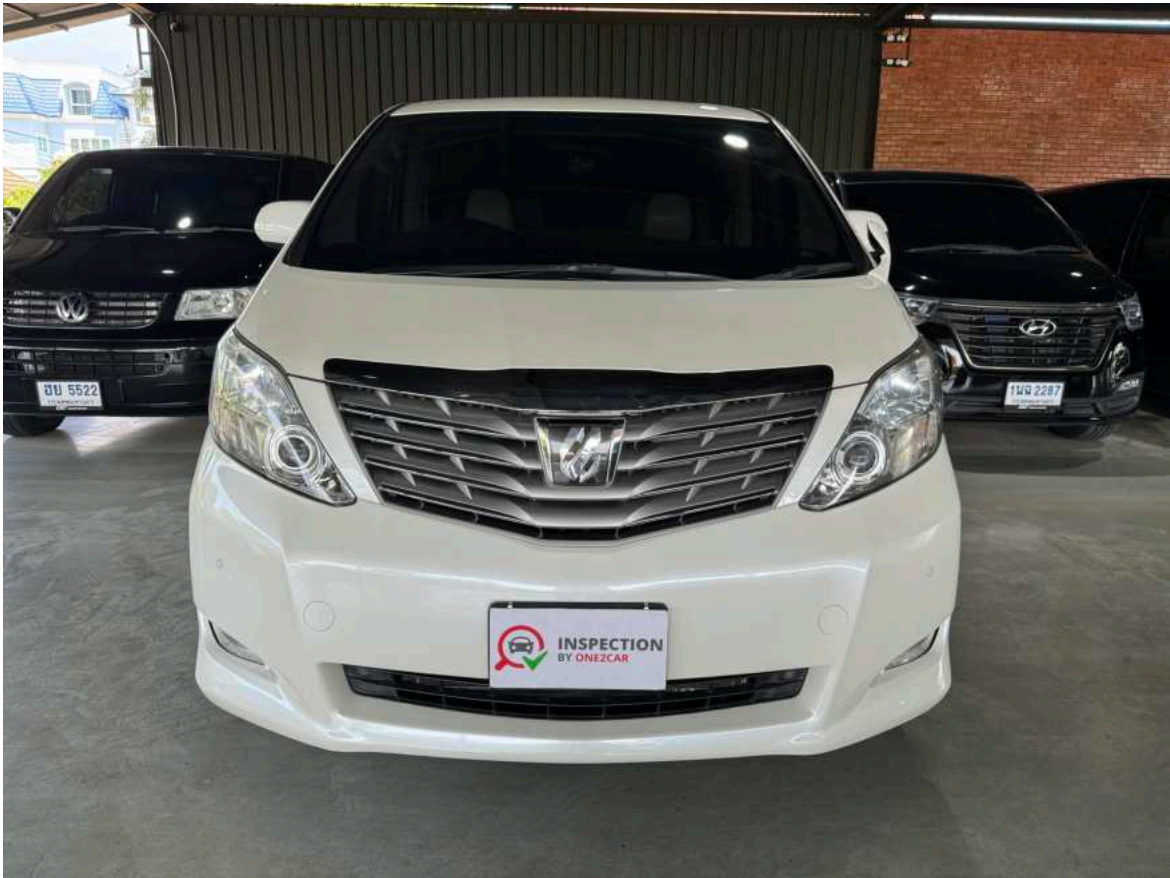
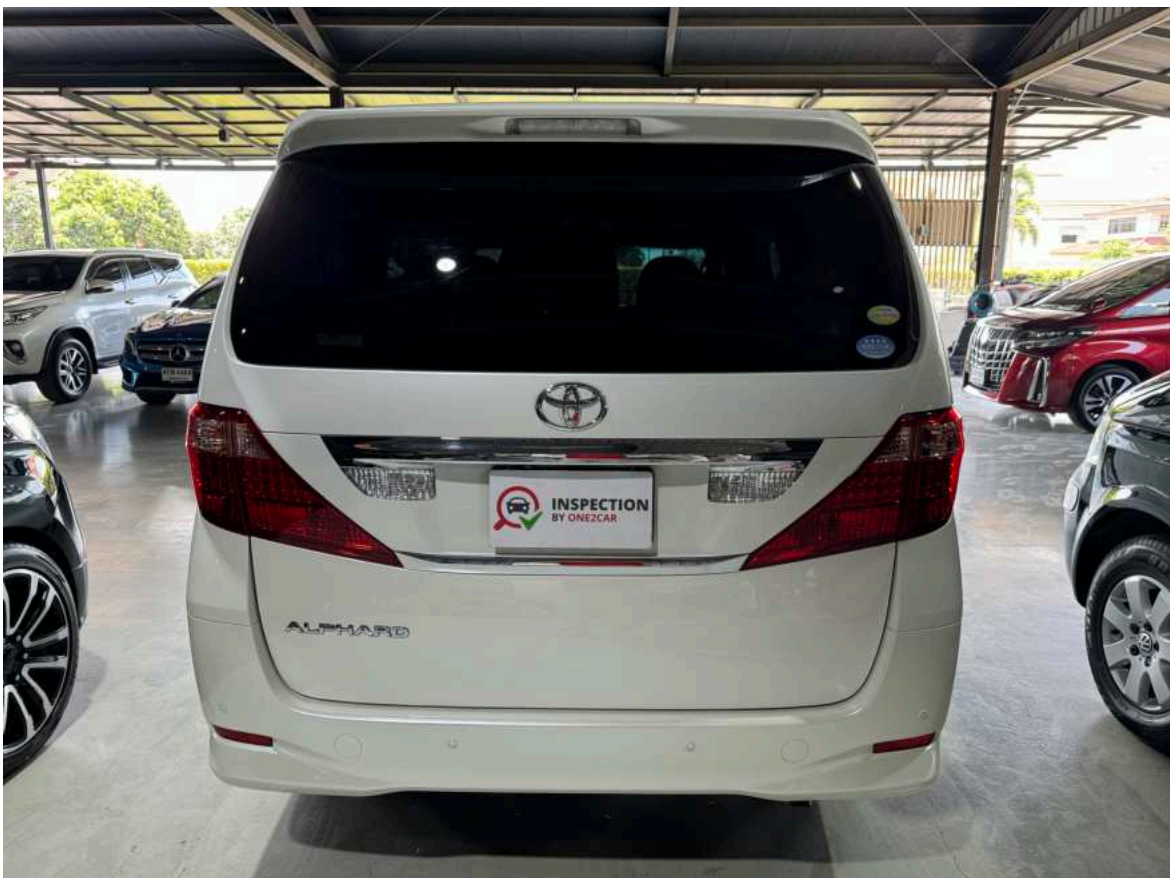
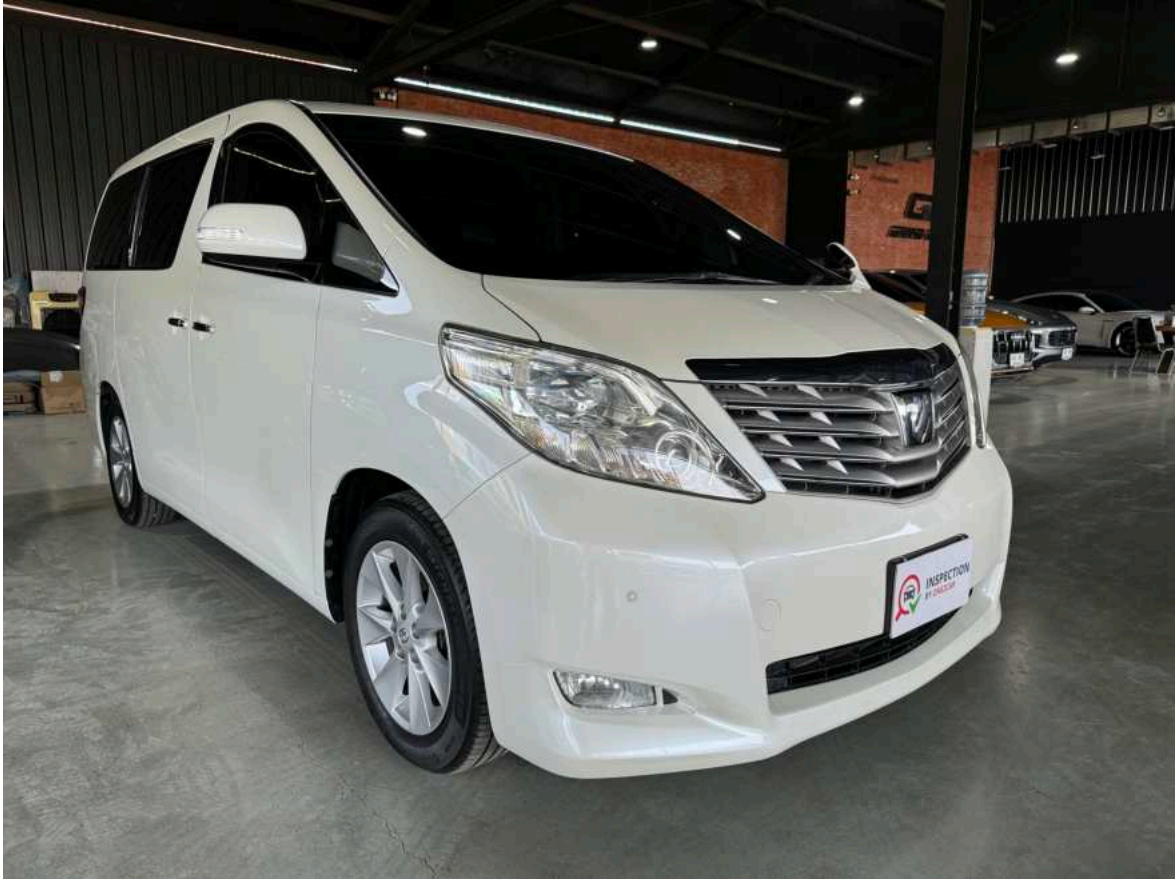
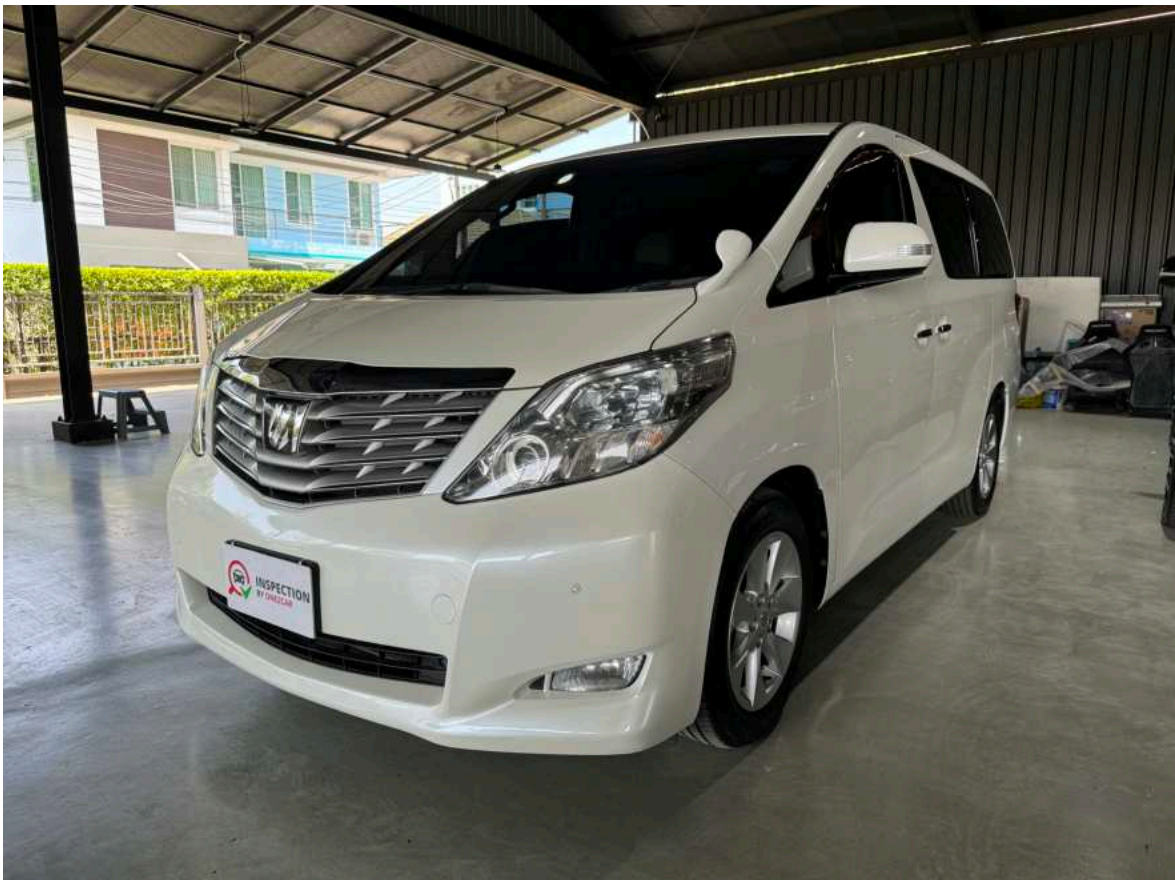
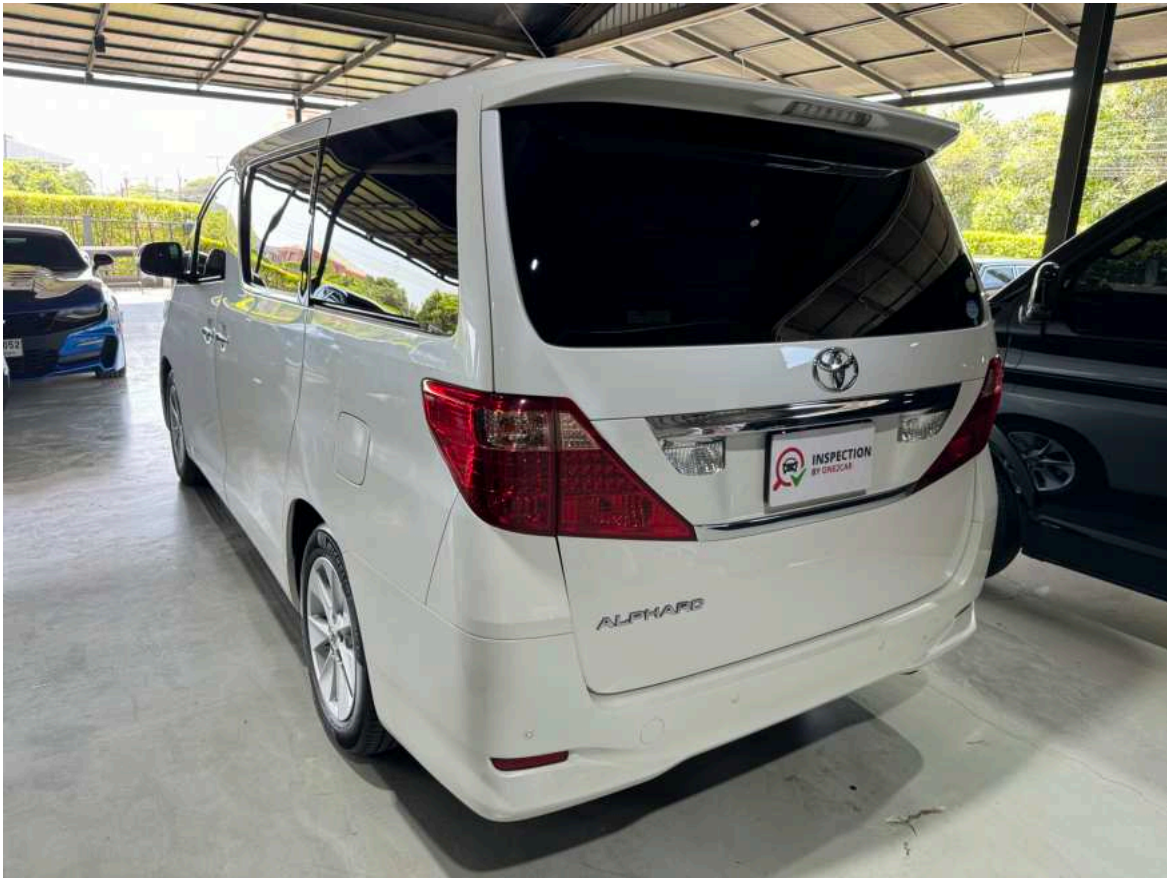
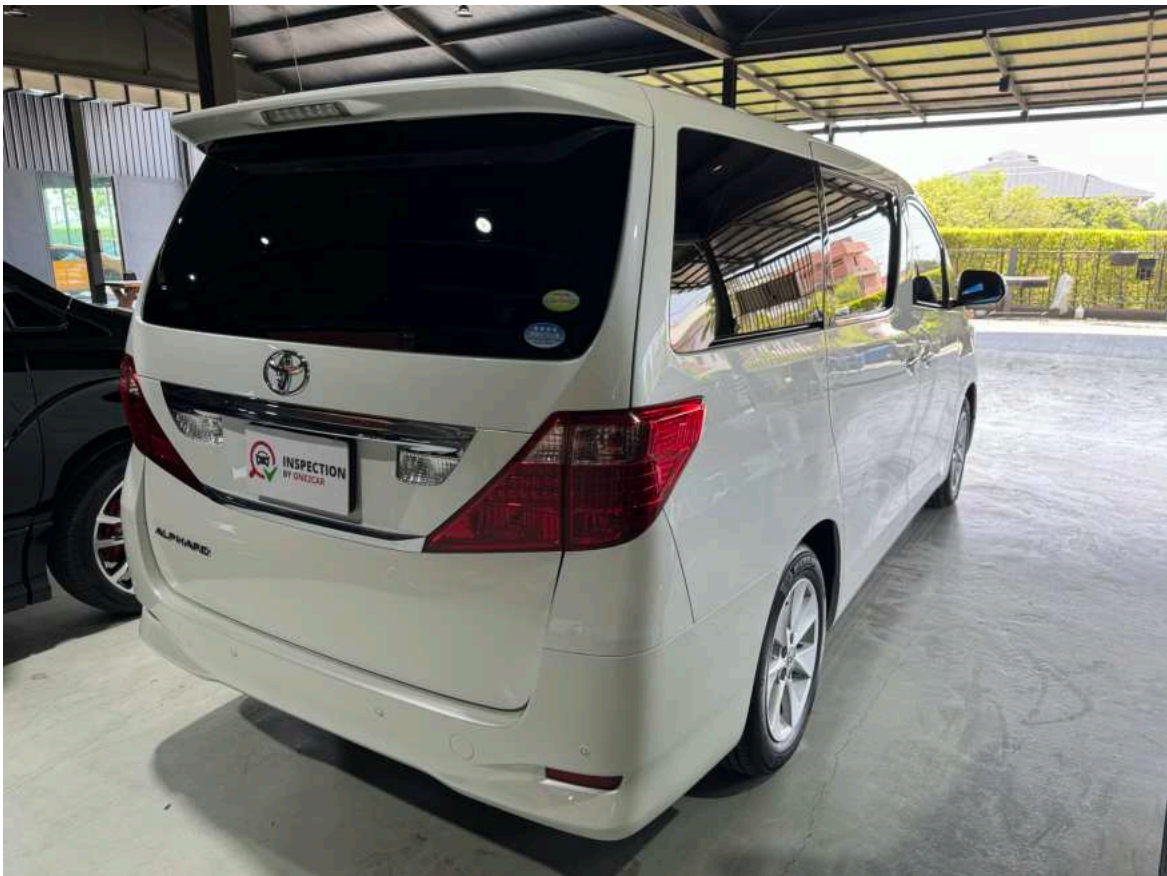
ภาพภายนอก

ประเมินสภาพรวม: ผ่าน
รายการที่รื้อการแก้ไข: ไม่พบรายการแก้ไข

- ชิ้นส่วนประกอบตัวถังรถ
- ✓ ใบแผ่นเพลทเลขตัวถังมองเห็นได้ชัดเจน
- ✓ ชิ้นส่วนประกอบตัวถังรถ ผ่านการวัดค่าความหนาของสีแล้ว
- ✓ สีรถตรงตามเสาเอกเสาจตทะเบียน

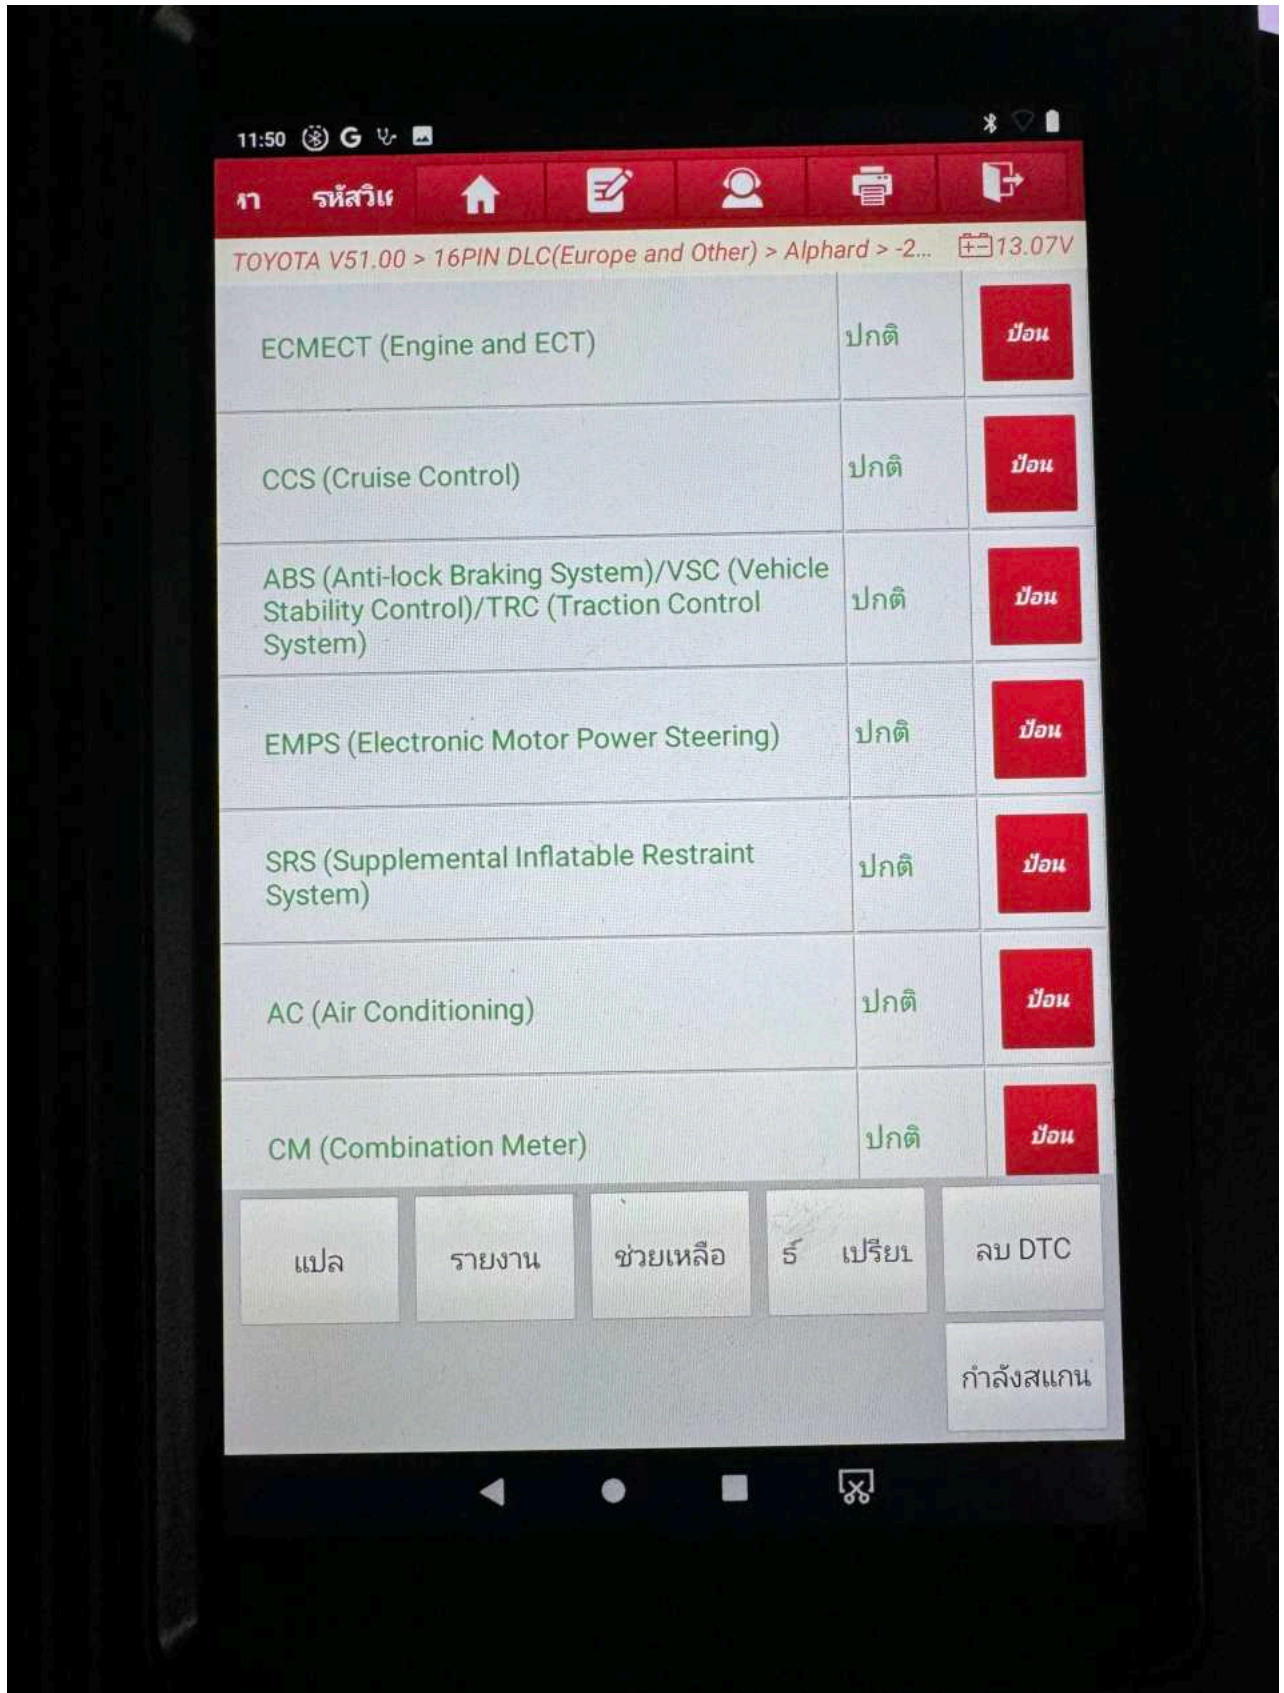
ภาพ OBD

รายการตรวจ 6 รายการ	สถานะ
1.1 ไม่เคยเกิดอุบัติเหตุรุนแรงจนทำให้โครงสร้างรถมีปัญหาความปลอดภัย No Evidence of Major or Hail Damage	ดี (Good)
1.2 ไม่มีการตัดต่อ ตัดแปลง คัชชี และ โครงสร้างรถ No chassis and cab structure modified	ดี (Good)
1.3 ไม่เคยประสบภัยจมน้ำ No Evidence of Flood	ดี (Good)
1.4 ไม่เคยประสบภัยอัคคีภัย No Evidence of Fire	ดี (Good)
1.5 ระบบการทำงานภายในรถยนต์ OBD II On-Board Diagnostics (OBD)	ดี (Good)
1.6 สภาพรถโดยรวม Overall Appearance	ดี (Good)
