1024/0047-3

Toyota Vios 1.5 Exclusive

INSPECTION
BY ONE2CAR

Vehicle Inspection Report สรุปผลการตรวจสอบสภาพรถ (Inspection Summary)

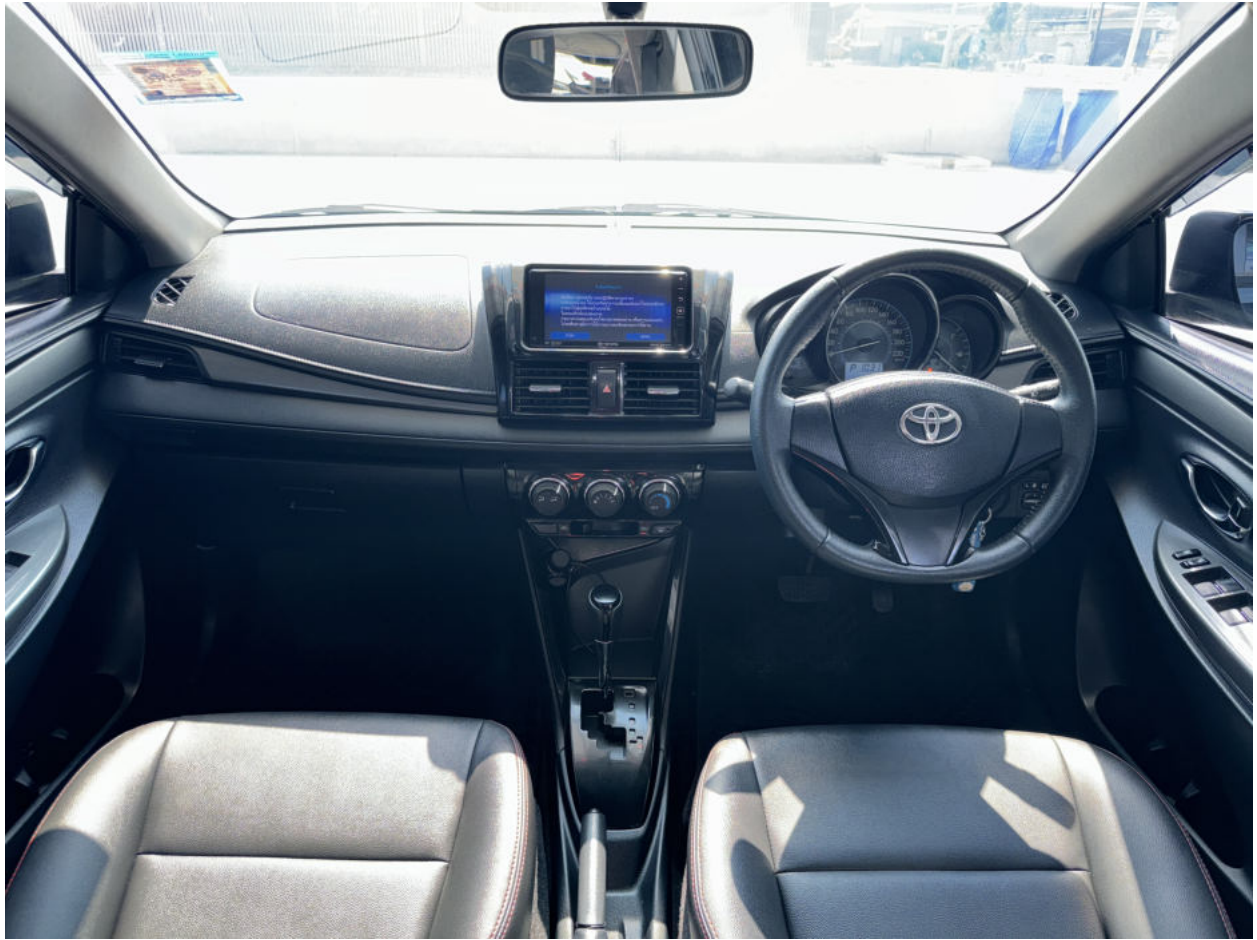
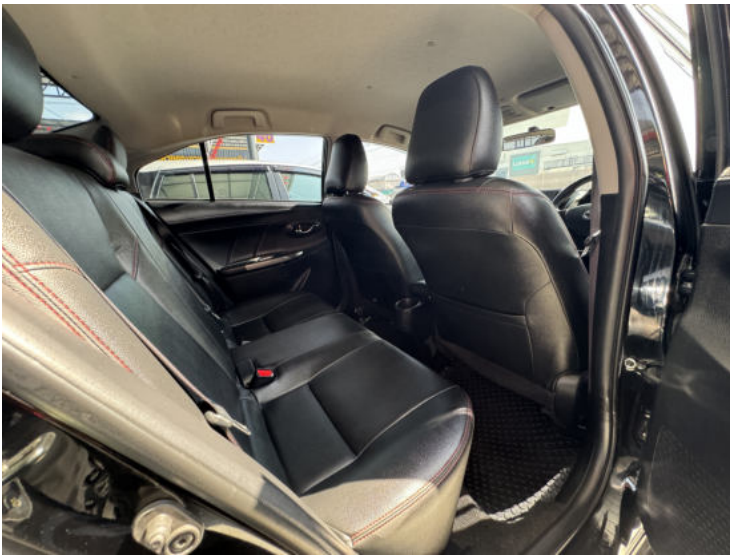
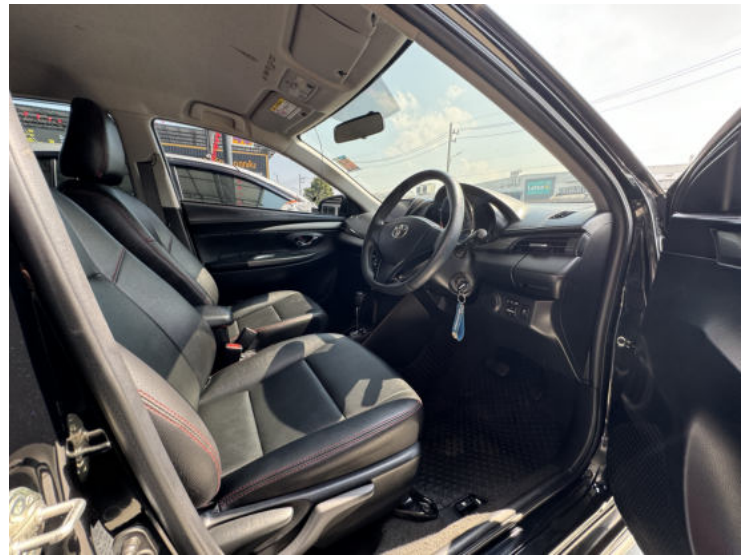
ภาพภายใน

ประเมินสภาพรวม: ผ่าน
อุปกรณ์หลัก/อุปกรณ์เสริมขณะขับที่:

- ✓ ระบบปรับอากาศ [ผ่าน]
- ✓ ไฟส่องสว่าง [ผ่าน]
- ✓ ไฟเลี้ยว/ไฟฉุกเฉิน [ผ่าน]
- ✓ หน้าปัดและมาตรวัด [ผ่าน]
- ✓ เข็มชดนิรภัย [ผ่าน]
- ✓ แตร [ผ่าน]
- ✓ เครื่องเล่นเพลง [ผ่าน]
- ✓ ระบบปิดน้ำฝน [ผ่าน]
- ✓ เบาะนั่งยึดแน่น [ผ่าน]
- ✓ กระจกไฟฟ้า [ผ่าน]

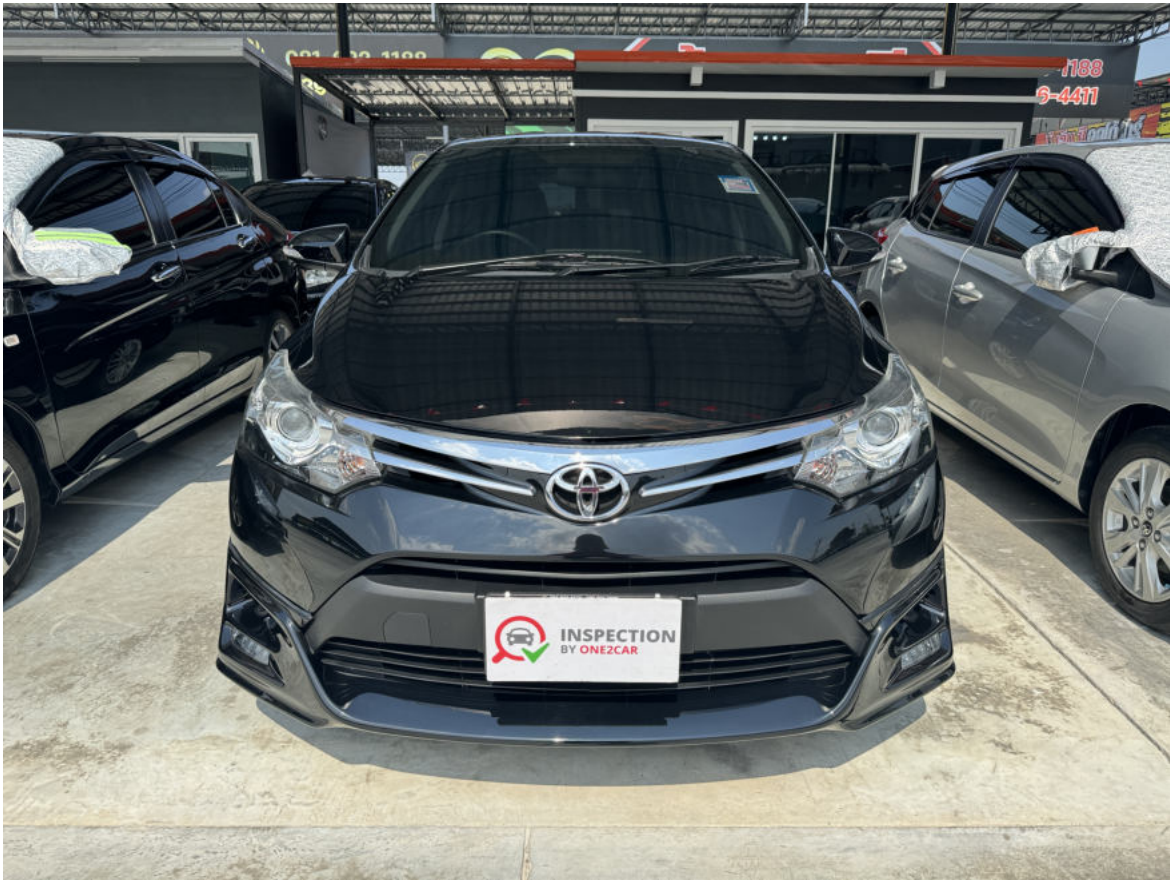
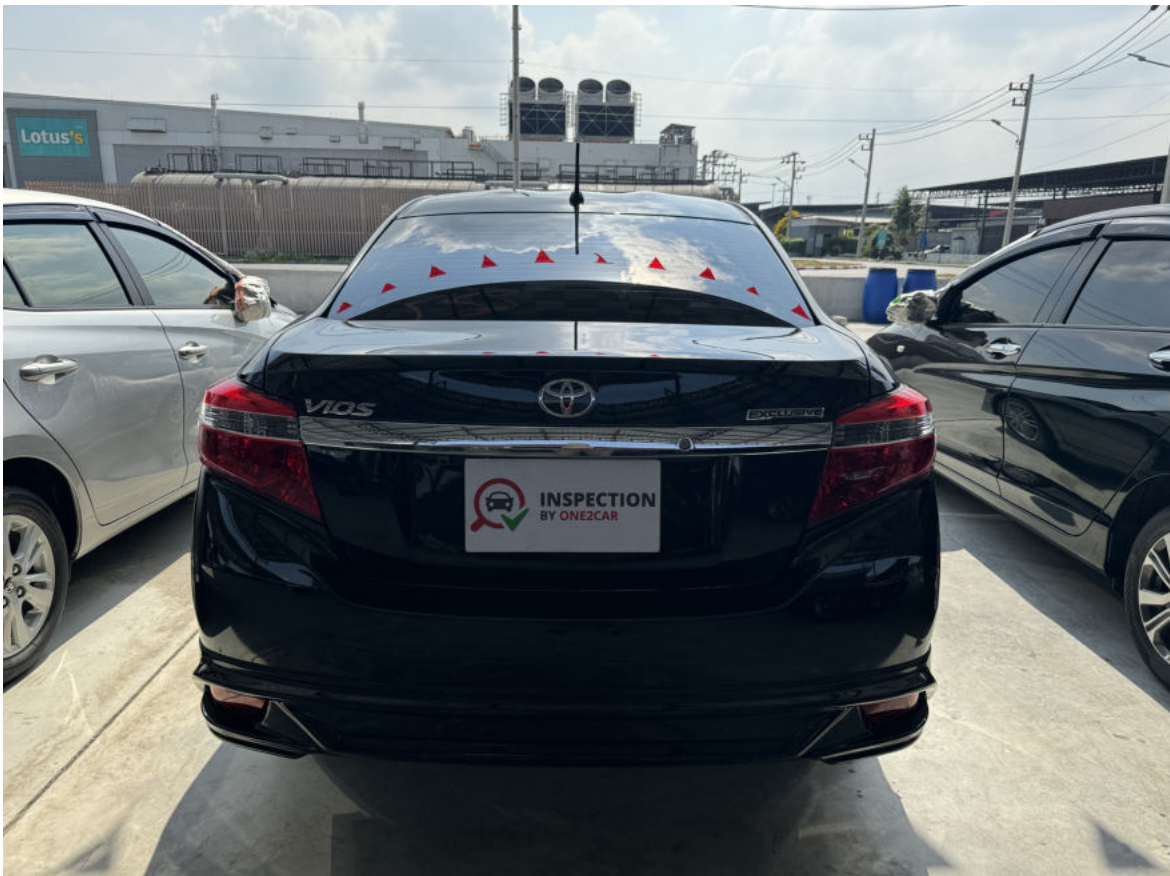
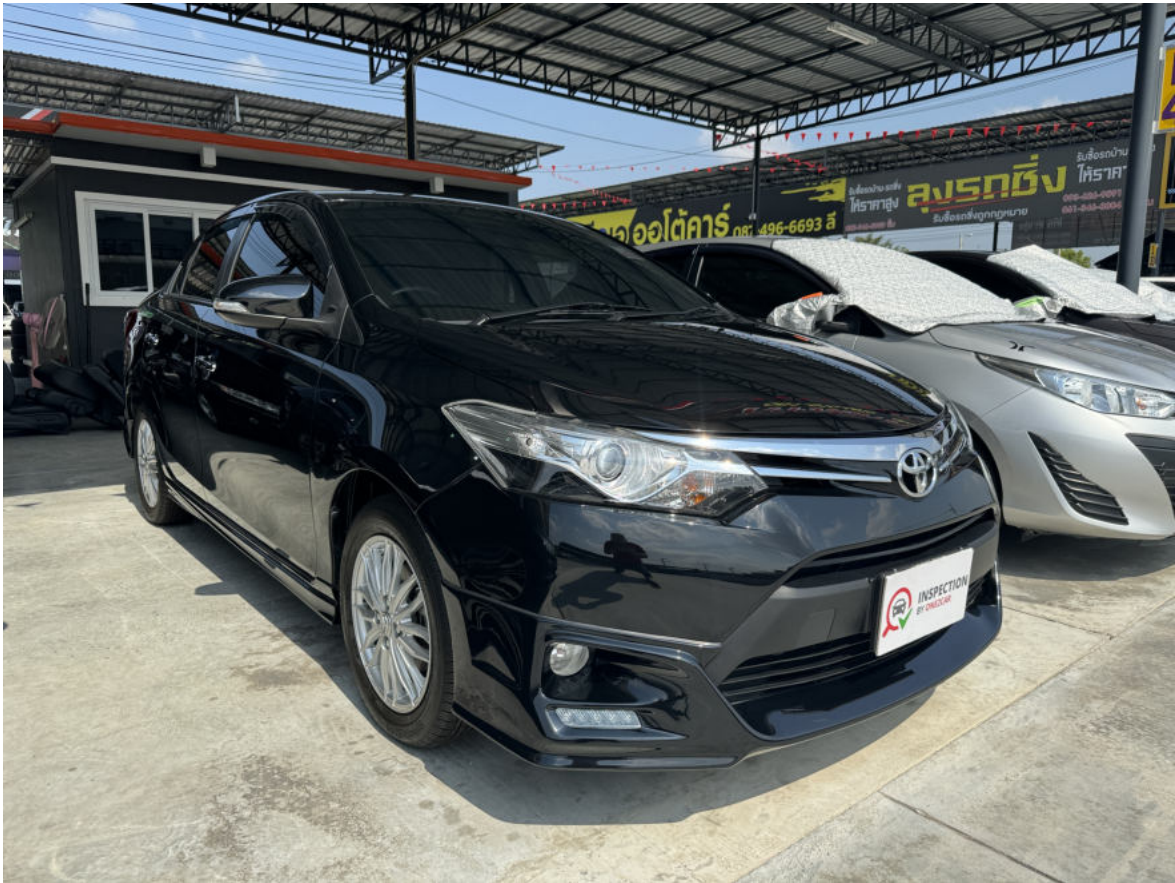
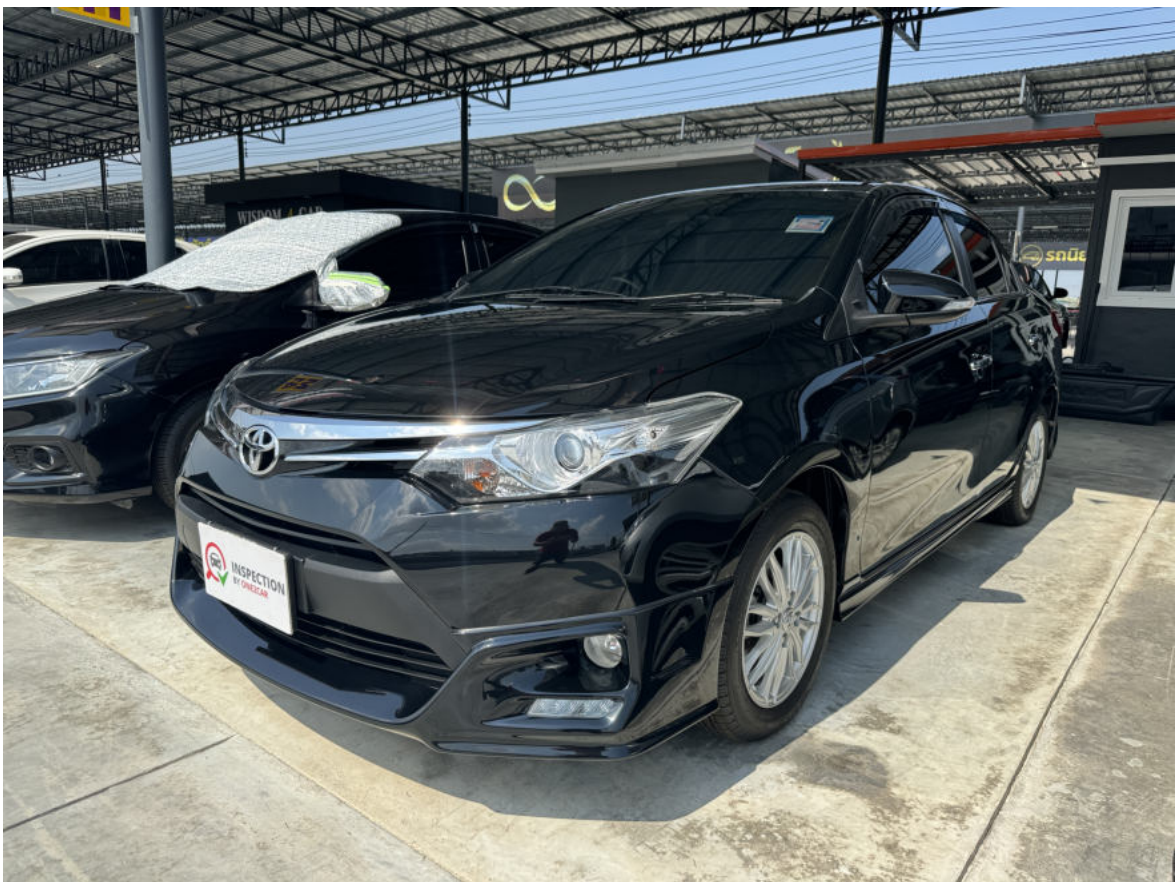
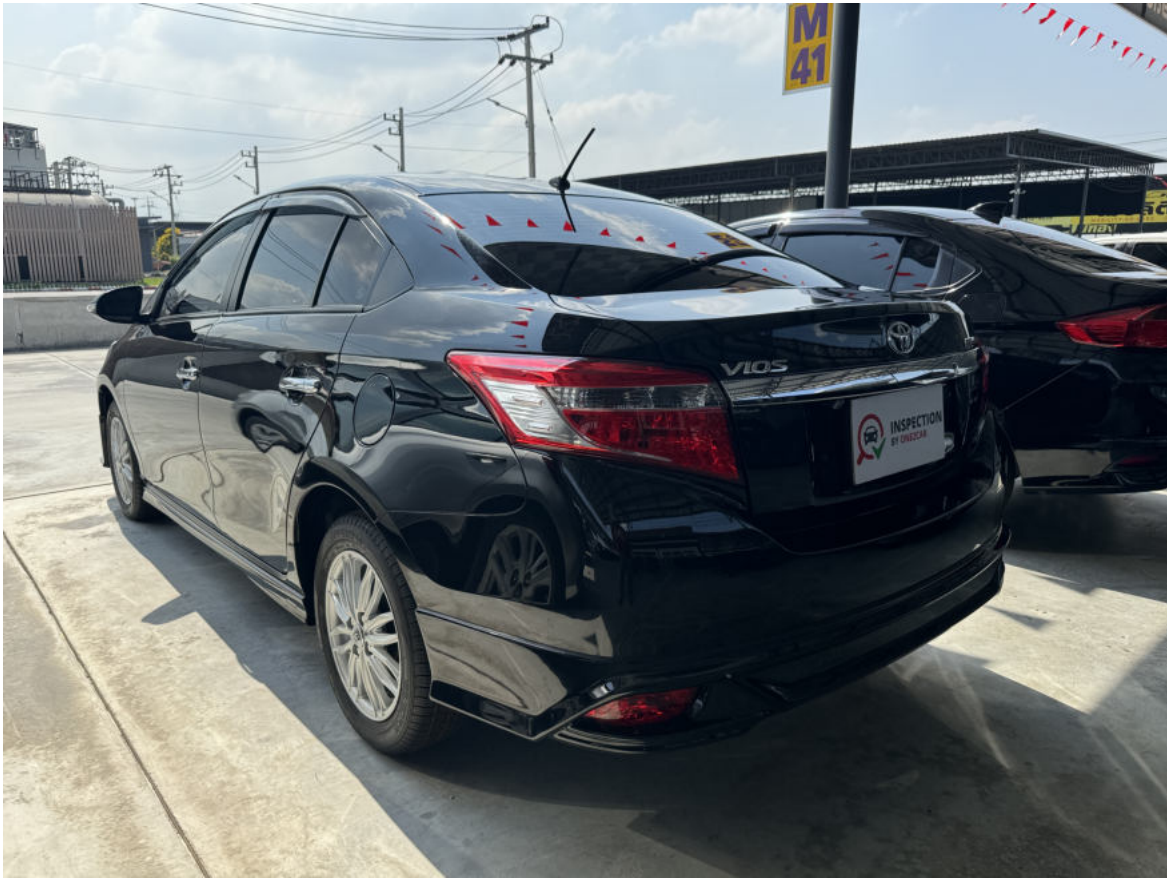
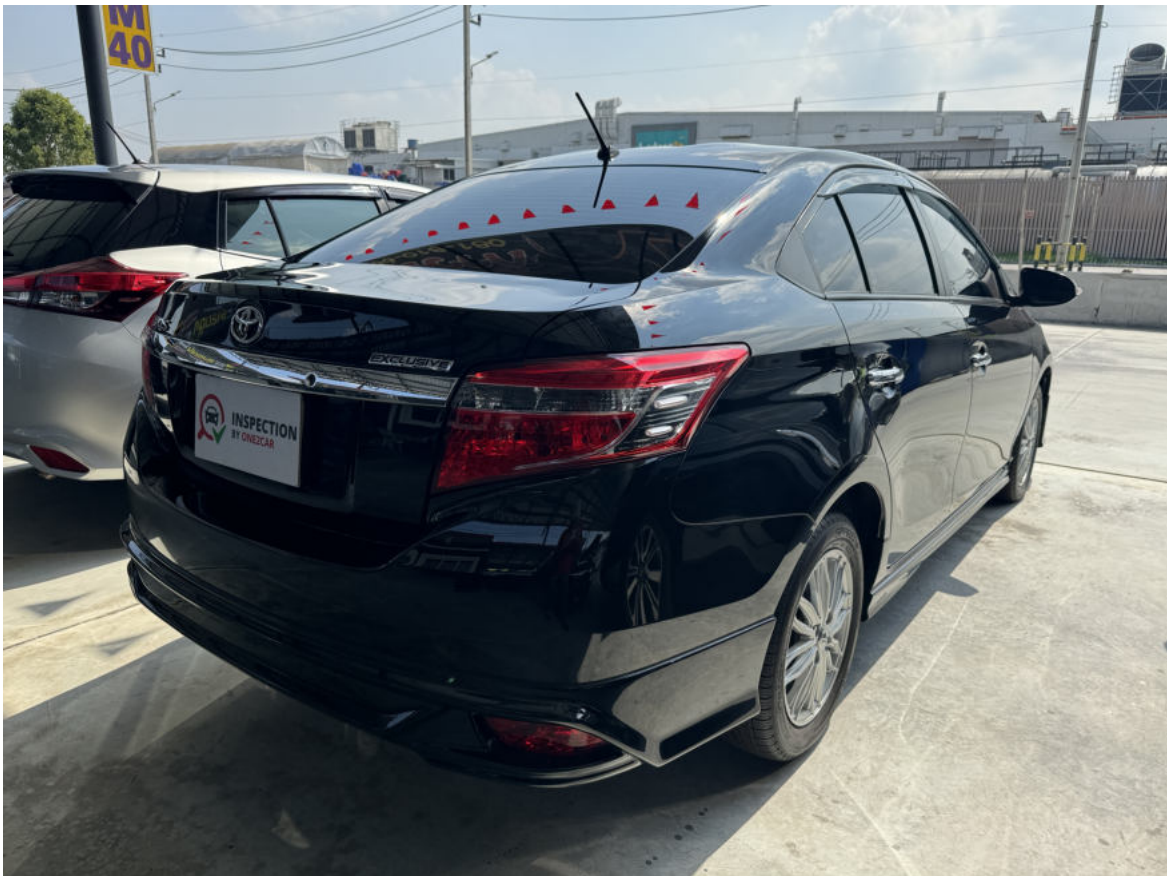
ภาพภายนอก

ประเมินสภาพรวม: ผ่าน
รายการที่รื้อการแก้ไข: ไม่พบรายการแก้ไข
ชิ้นส่วนประกอบตัวถังรถ

- ✓ แผ่นเพลทเลขตัวถังมองเห็นได้ชัดเจน
- ✓ ชิ้นส่วนประกอบตัวถังรถ ผ่านการวัดค่าความหนาของสีแล้ว
- ✓ สีรถตรงตามเสาเอกสารจทะเบียน

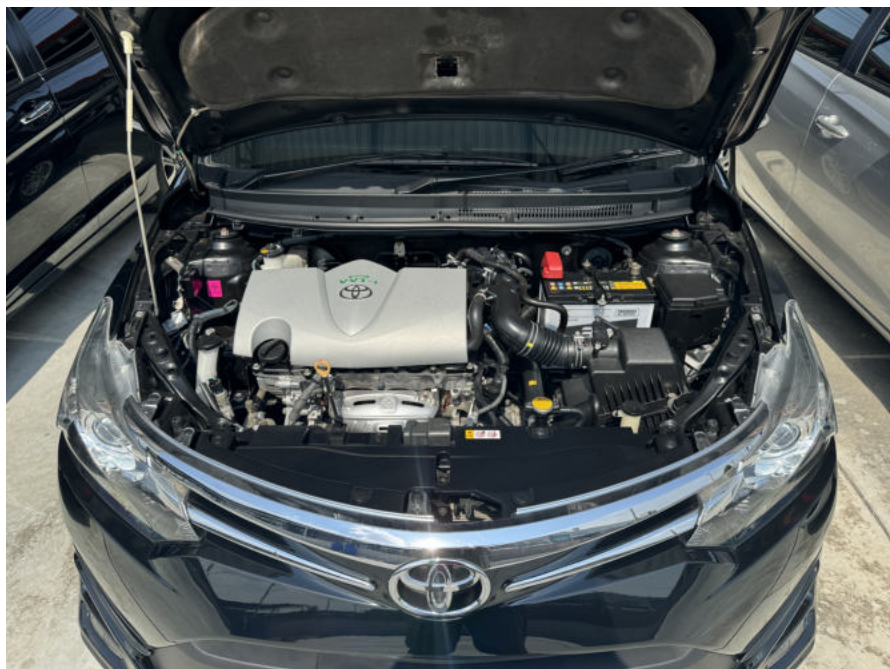
ภาพห้องเครื่อง

Voltage	12.33	V
Rating	450	CCA
Current	340	CCA
Internal resistance	7.96	mΩ
State of Charge	53	%
State of Health	54	%
Status	CAUTION

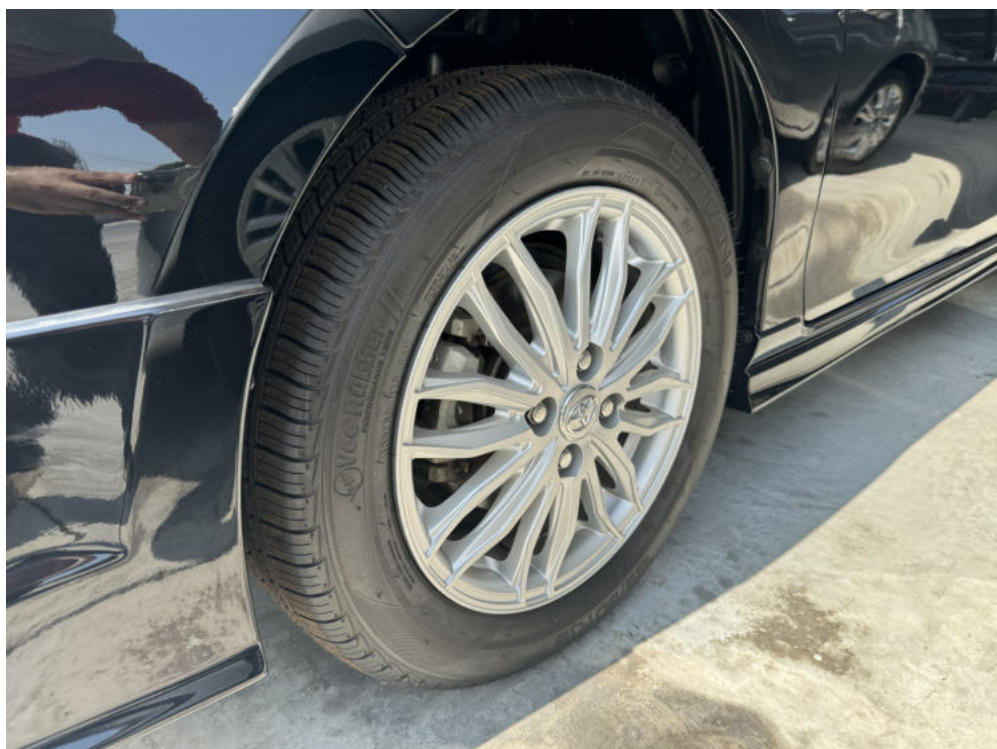
ขอบยาง ล้อ

25/23
