1022/0141-11

Mercedes-Benz C350 2.0 W205 e Avantgar...

9 พ.ย. 2022

## Vehicle Inspection Report สรุปผลการตรวจสภาพรถ (Inspection Summary)

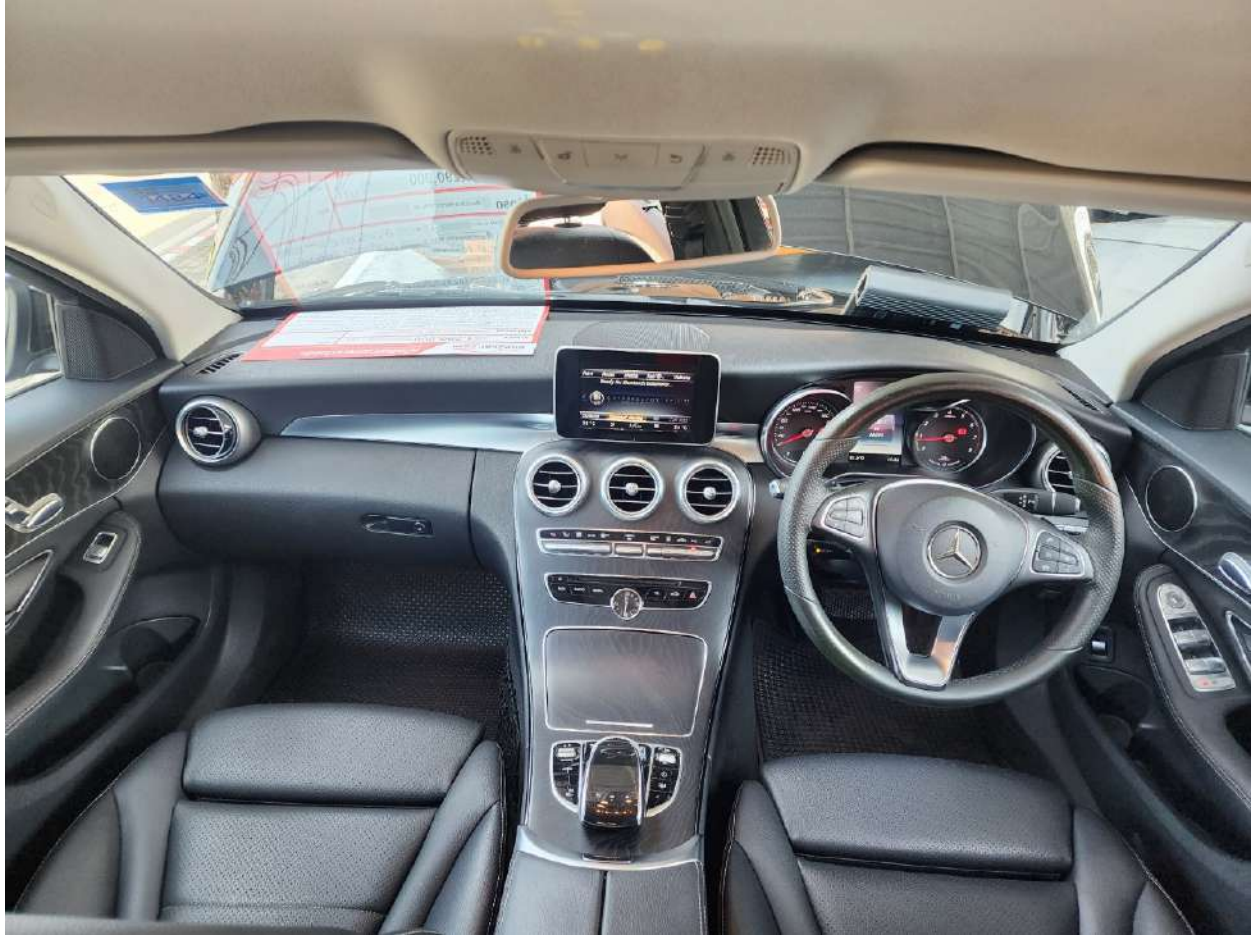
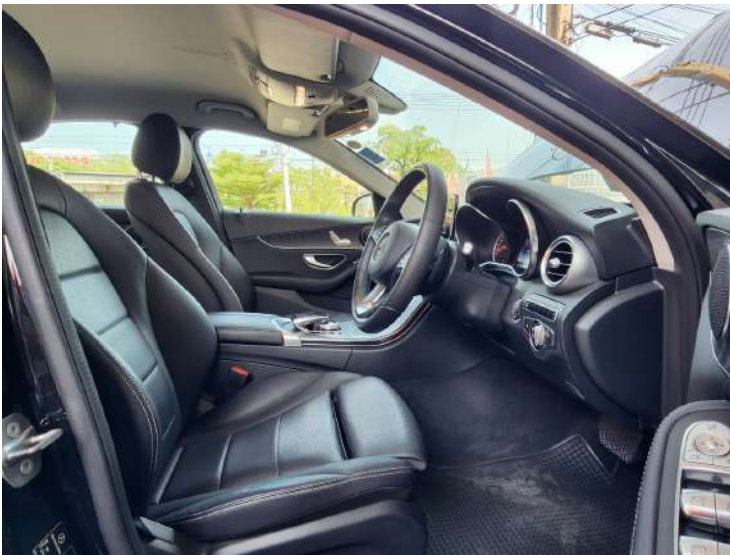
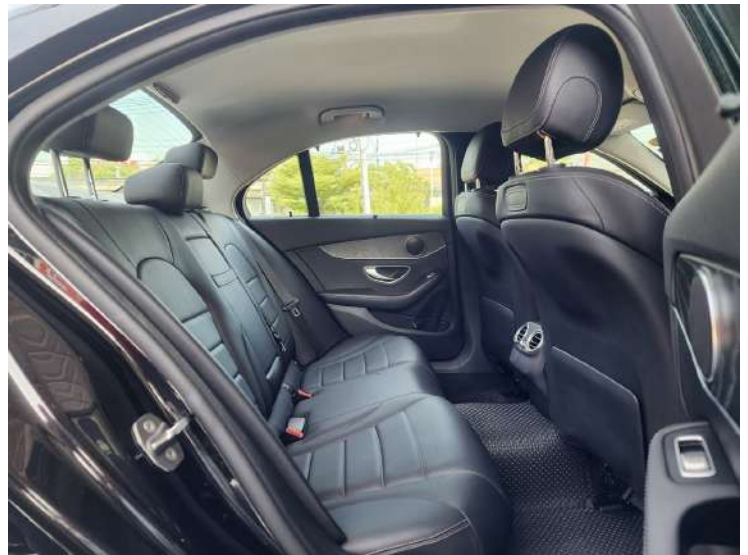
## ภาพภายใน

- ประเมินสภาพรวม: ผ่าน  
อุปกรณ์หลัก/อุปกรณ์เสริมขณะขับชี้:
- ✓ ระบบปรับอากาศ [ผ่าน]
  - ✓ ไฟส่องสว่าง [ผ่าน]
  - ✓ ไฟเลี้ยว/ไฟฉุกเฉิน [ผ่าน]
  - ✓ หน้าปัดและมาตรวัด [ผ่าน]
  - ✓ เข็มชี้ดนิรภัย [ผ่าน]
  - ✓ แตร [ผ่าน]
  - ✓ เครื่องเล่นเพลง [ผ่าน]
  - ✓ ระบบปิดน้ำฝน [ผ่าน]
  - ✓ เบาะนั่งยึดแน่น [ผ่าน]
  - ✓ กระจกไฟฟ้า [ผ่าน]
  - ✓ เบาะนั่งหน้าขวามีรอยดลอกเล็กน้อย
