I023/0237-34

Toyota Hilux Vigo 2.5 CHAMP DOUBLE CAB E Prer...

Sep 29, 2023

Vehicle Inspection Report สรุปผลการตรวจสภาพรถ (Inspection Summary)

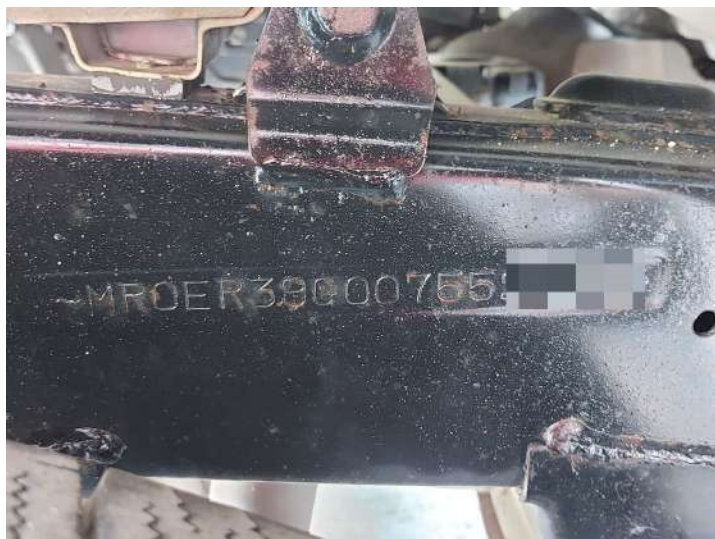
รูปเลขตัวถัง (VIN Picture): ▾

MR0ER39G00755****

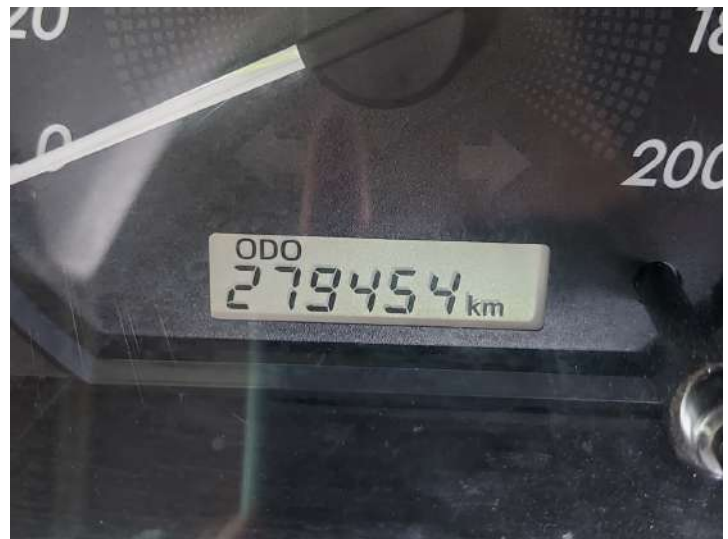
รูปเลขไมล์ (Mileage Picture): ▾

279454

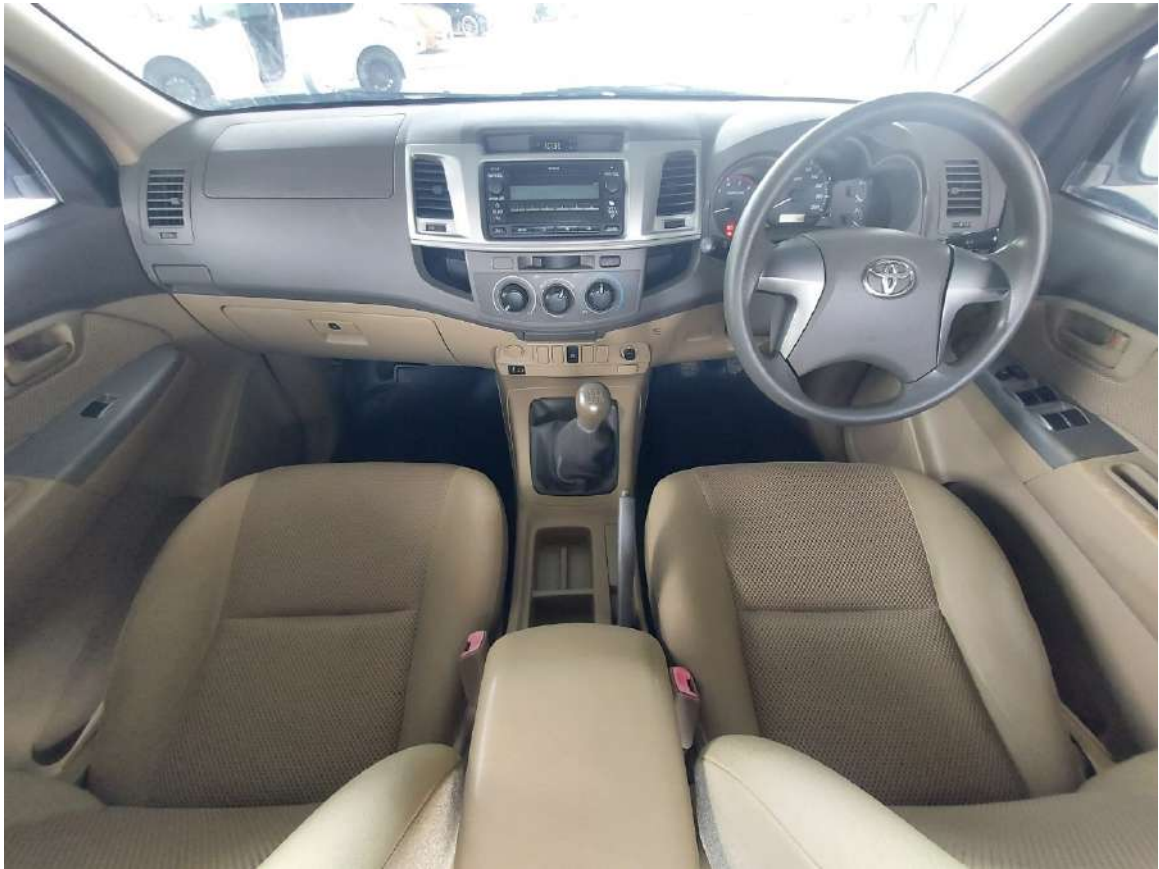
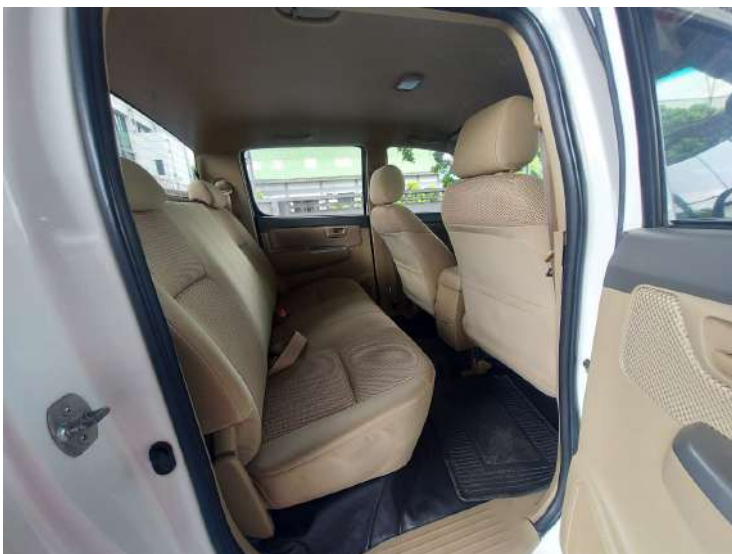
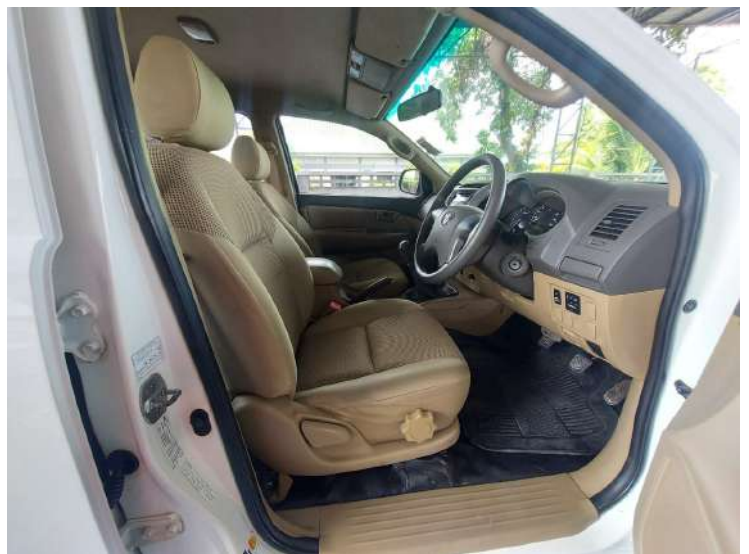
ภาพภายใน

ประเมินสภาพรวม: ผ่าน
อุปกรณ์หลัก/อุปกรณ์เสริมขณะขับที่:

- ✓ ระบบปรับอากาศ [ผ่าน]
- ✓ ไฟส่องสว่าง [ผ่าน]
- ✓ ไฟเลี้ยว/ไฟฉุกเฉิน [ผ่าน]
- ✓ หน้าปัดและมาตรวัด [ผ่าน]
- ✓ เข็มชี้ดนิรภัย [ผ่าน]
- ✓ แตร [ผ่าน]
- ✓ เครื่องเล่นเพลง [ผ่าน]
- ✓ ระบบปิดน้ำฝน [ผ่าน]
- ✓ เบาะนั่งยึดแน่น [ผ่าน]
- ✓ กระจกไฟฟ้า [ผ่าน]

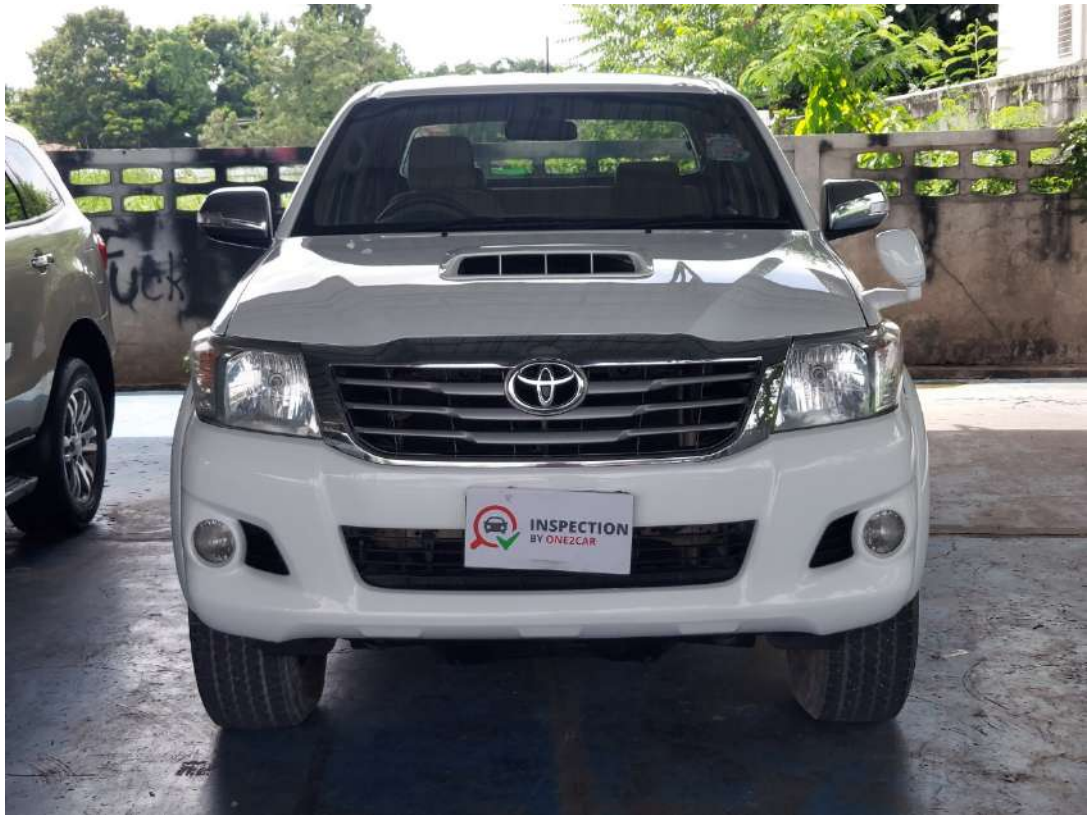
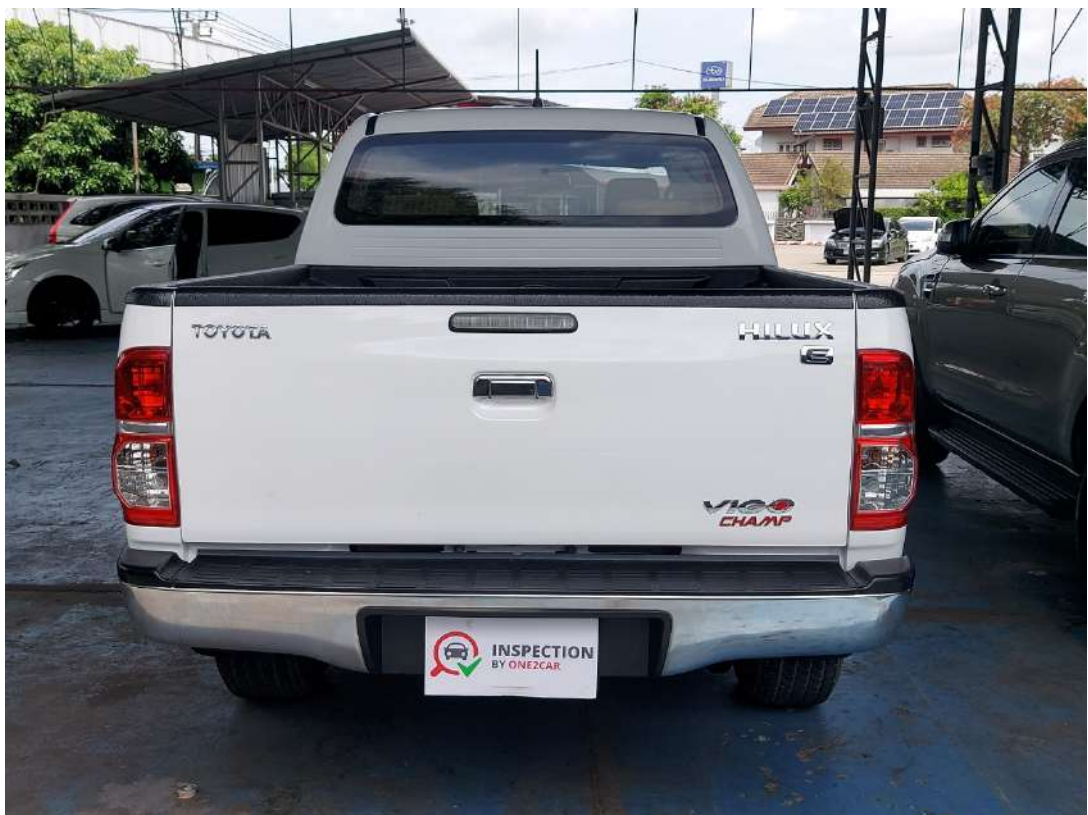
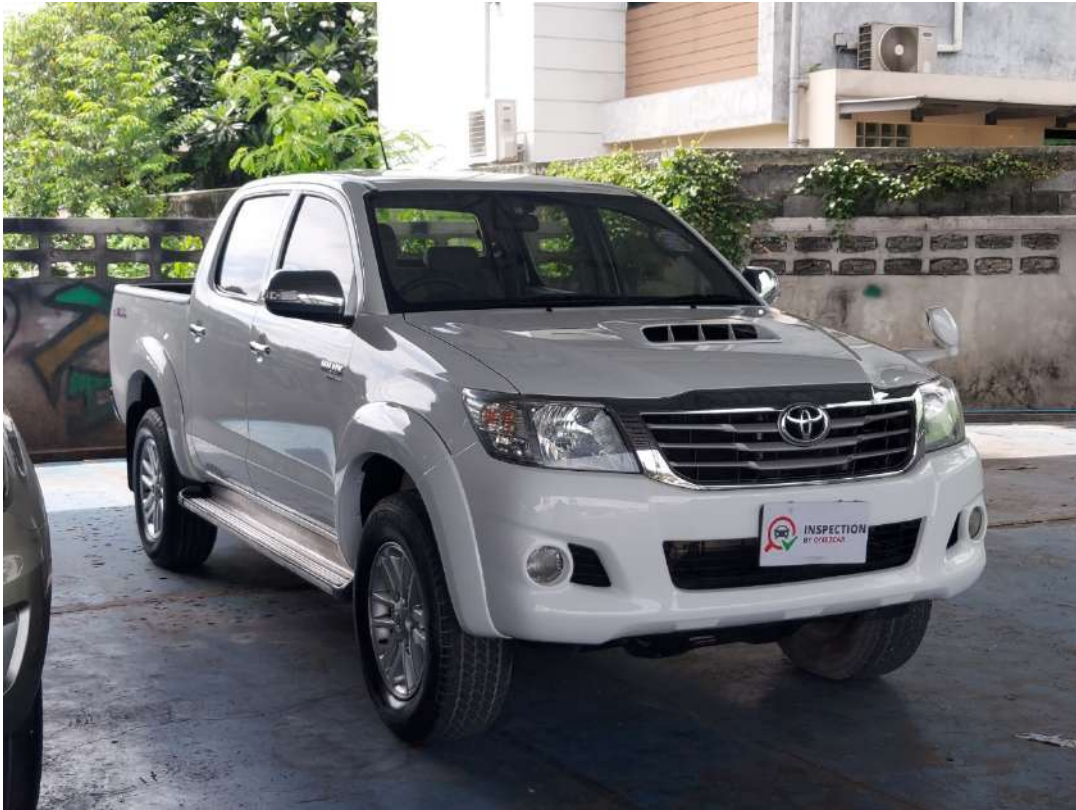
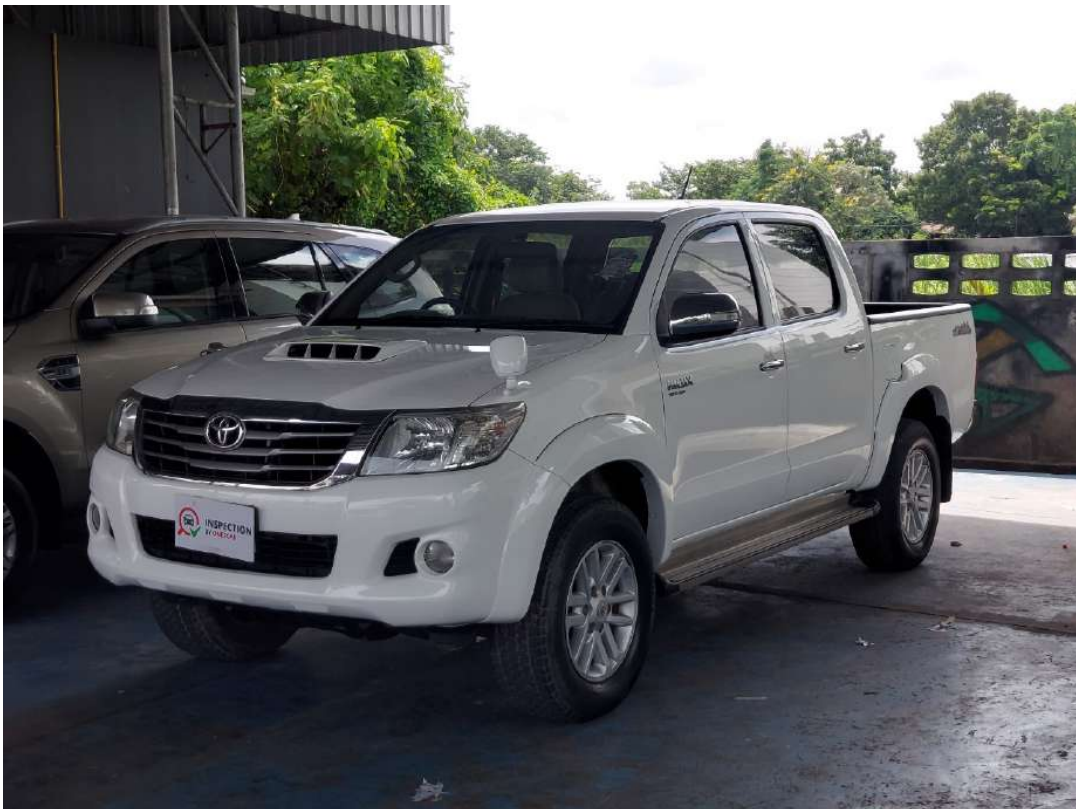
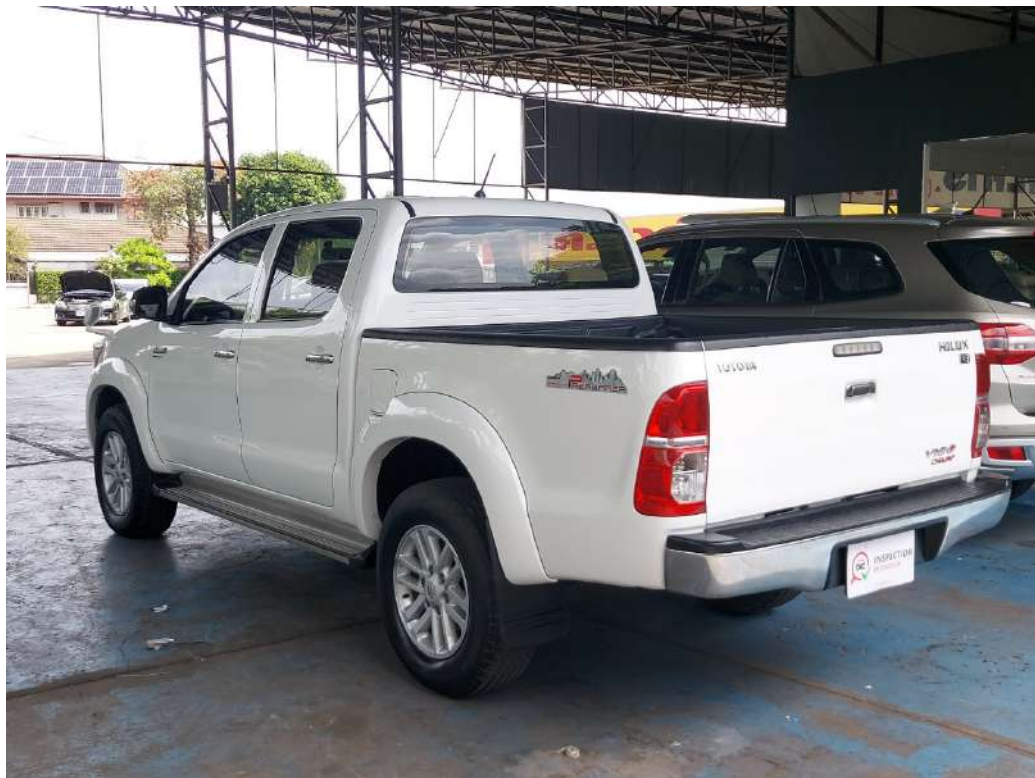
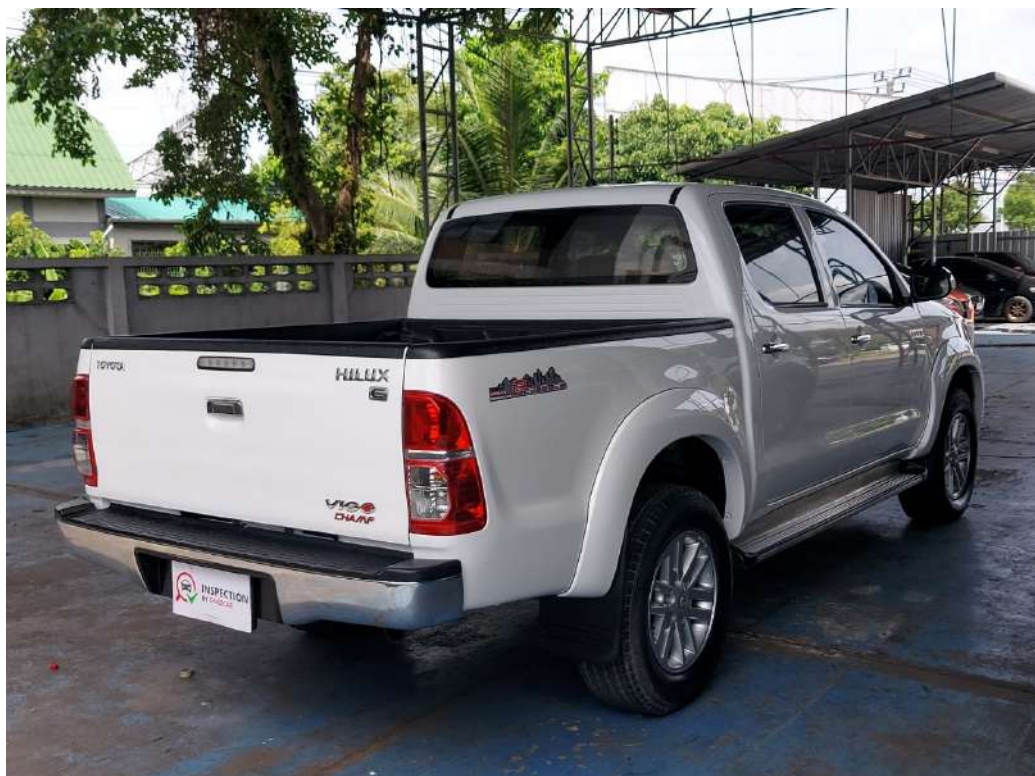
ภาพภายนอก

ประเมินสภาพรวม: ผ่าน
รายการที่รอการแก้ไข: ไม่พบรายการแก้ไข
ชิ้นส่วนประกอบตัวถังรถ

- ✓ แผ่นเพลทเลขตัวถังมองเห็นได้ชัดเจน
- ✓ ชิ้นส่วนประกอบตัวถังรถ ผ่านการวัดค่าความหนาของสีแล้ว
- ✓ สีรถตรงตามเสาเอกสารถะเบียน

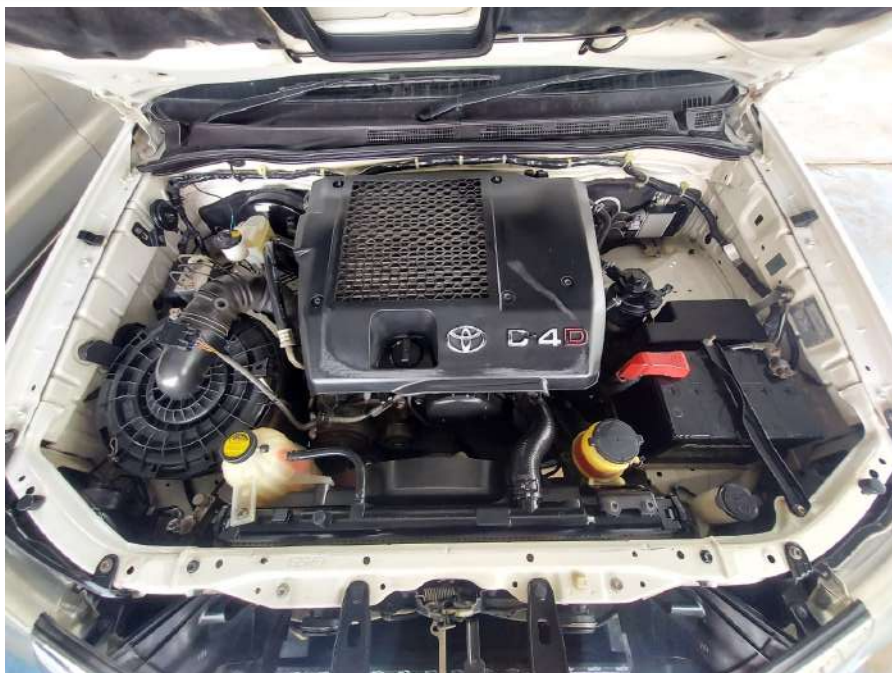
ภาพห้องเครื่อง

- ✓ รอบเดินเบาของเครื่องยนต์ปกติ
- ✓ ไม่มีปัญหาการสตาร์ทเครื่อง
- ✓ ระบบระบายความร้อนเครื่องยนต์แสดงค่าปกติ
- ✓ ไม่เกิดเสียงจากชิ้นส่วนหรือสายพานหน้าห้องเครื่อง
- ✓ ระบบเบรคไม่มีรอยร้าวซึม
- ✓ เครื่องยนต์ไม่มีคราบ/รอยร้าวซึม

Voltage	12.37	V
Rating	650	CCA
Current	582	CCA
Internal resistance	4.8	mΩ
State of Charge	57	%
State of Health	80	%
Status	GREAT

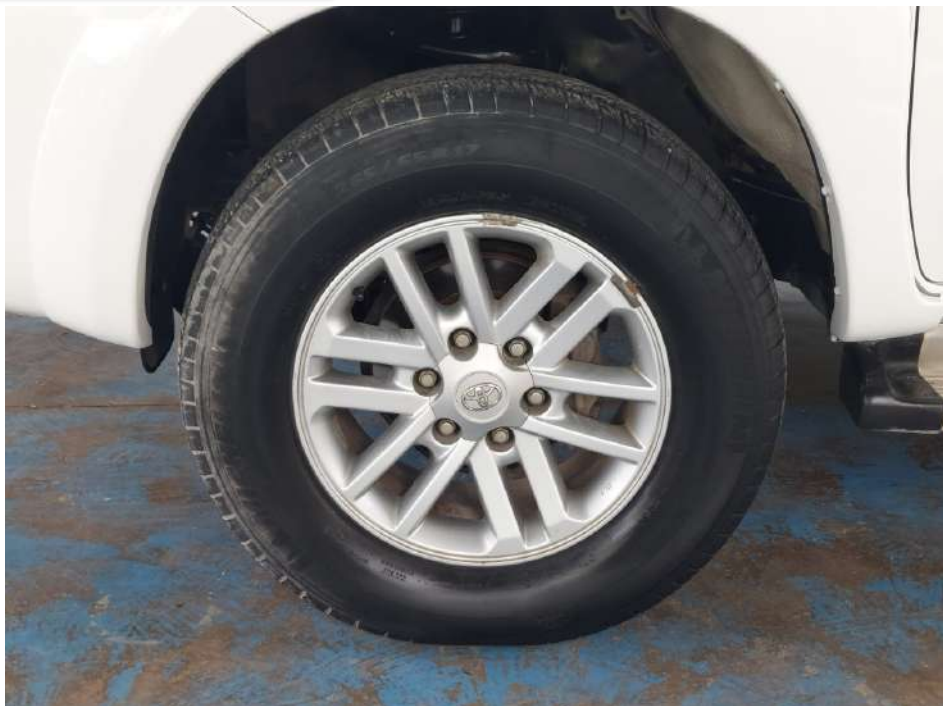
ขอบยาง ล้อ

ยางสภาพดี พร้อมใช้งาน
