1023/0249-100

Toyota Camry 2.0 G

Apr 1, 2024

Vehicle Inspection Report

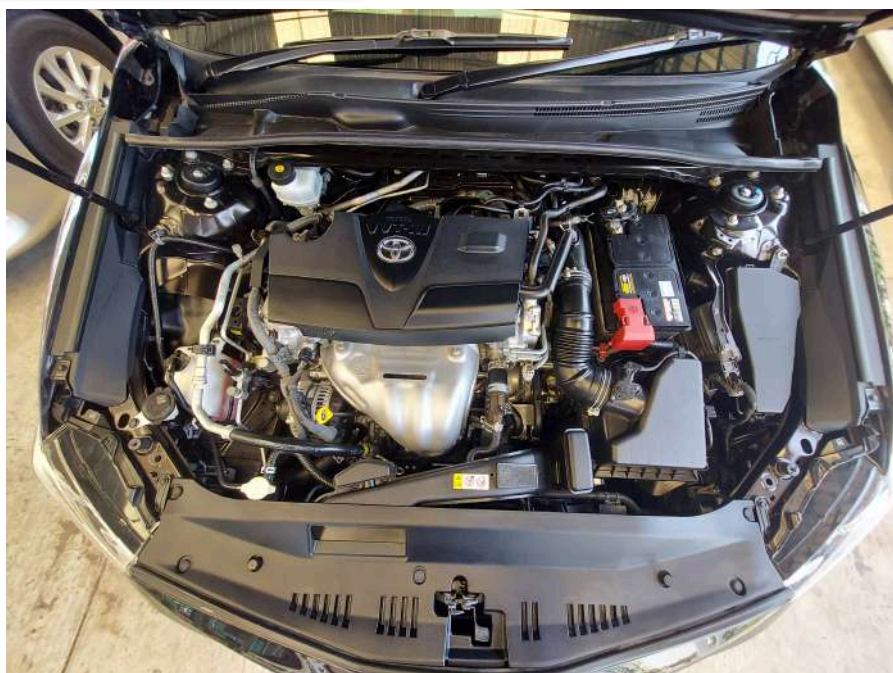
ภาพห้องเครื่อง

Voltage	12.65	V
Rating	590	CCA
Current	573	CCA
Internal resistance	4.88	mΩ
State of Charge	85	%
State of Health	95	%
Status	GREAT

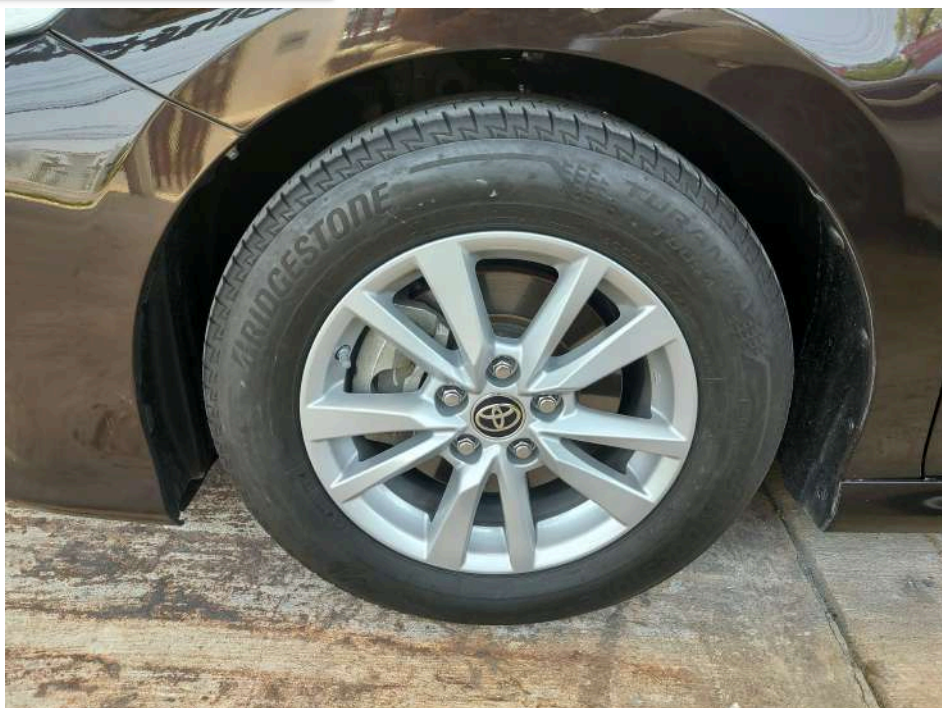
ขอบยาง ล้อ

13/23
