I023/0231-46

Nissan March 1.2 E

Oct 18, 2023

Vehicle Inspection Report สรุปผลการตรวจสภาพรถ (Inspection Summary)

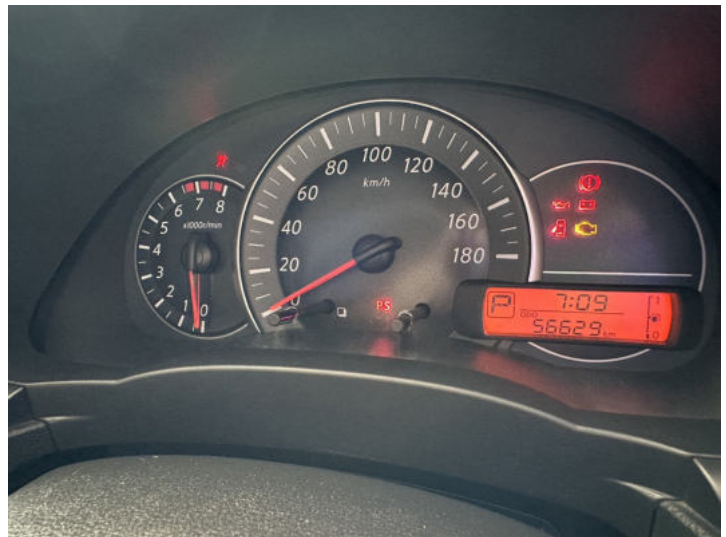
รูปเลขไมล์ (Mileage Picture): ▾

56629

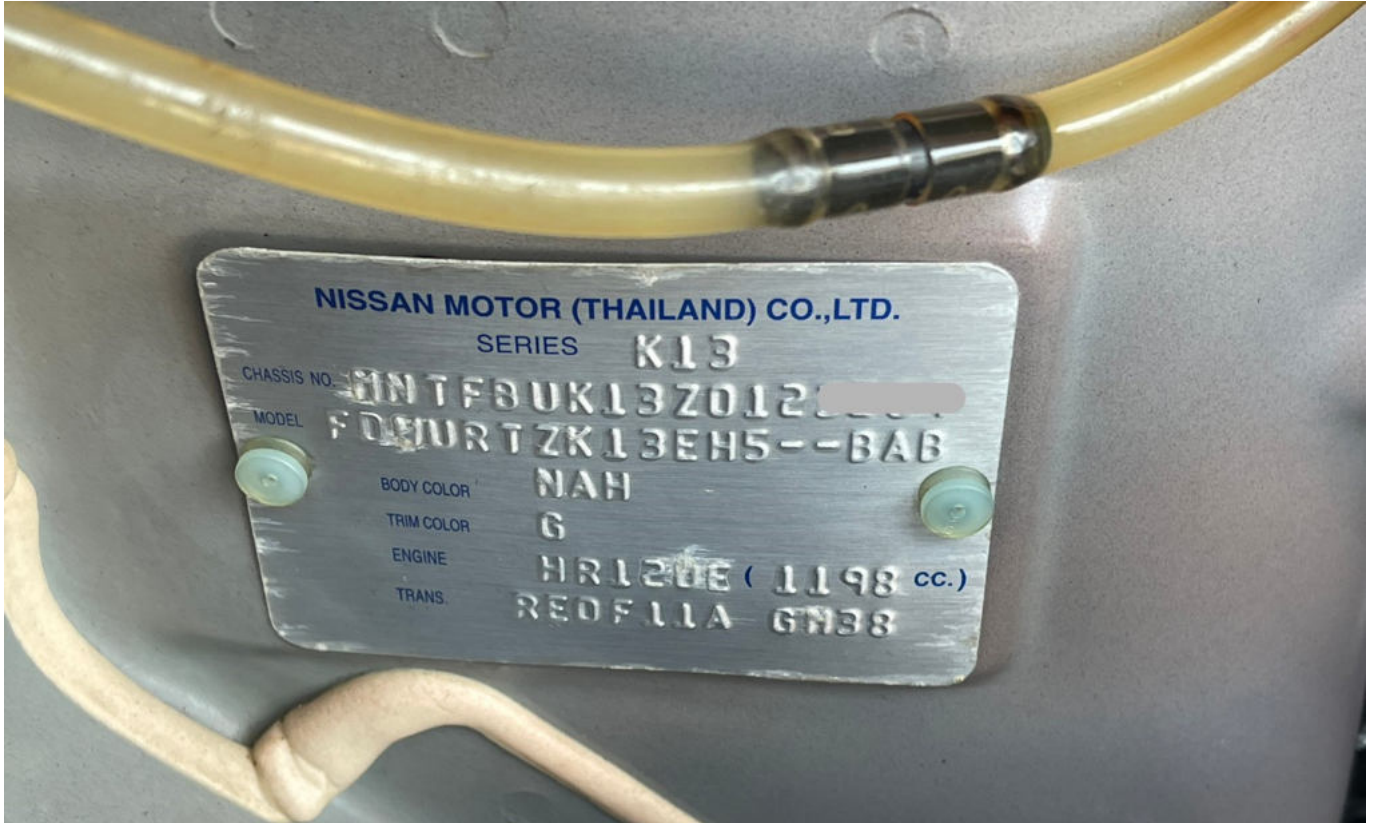
รูปแผ่นPlate ▾

- ✓ แผ่นเพลทเลขตัวถังมองเห็นได้ชัดเจน
- ✓ ชิ้นส่วนประกอบตัวถังรถ ผ่านการวัดค่าความหนาของสีแล้ว
- ✓ สีรถตรงตามเสาเอกสารถะเบียน

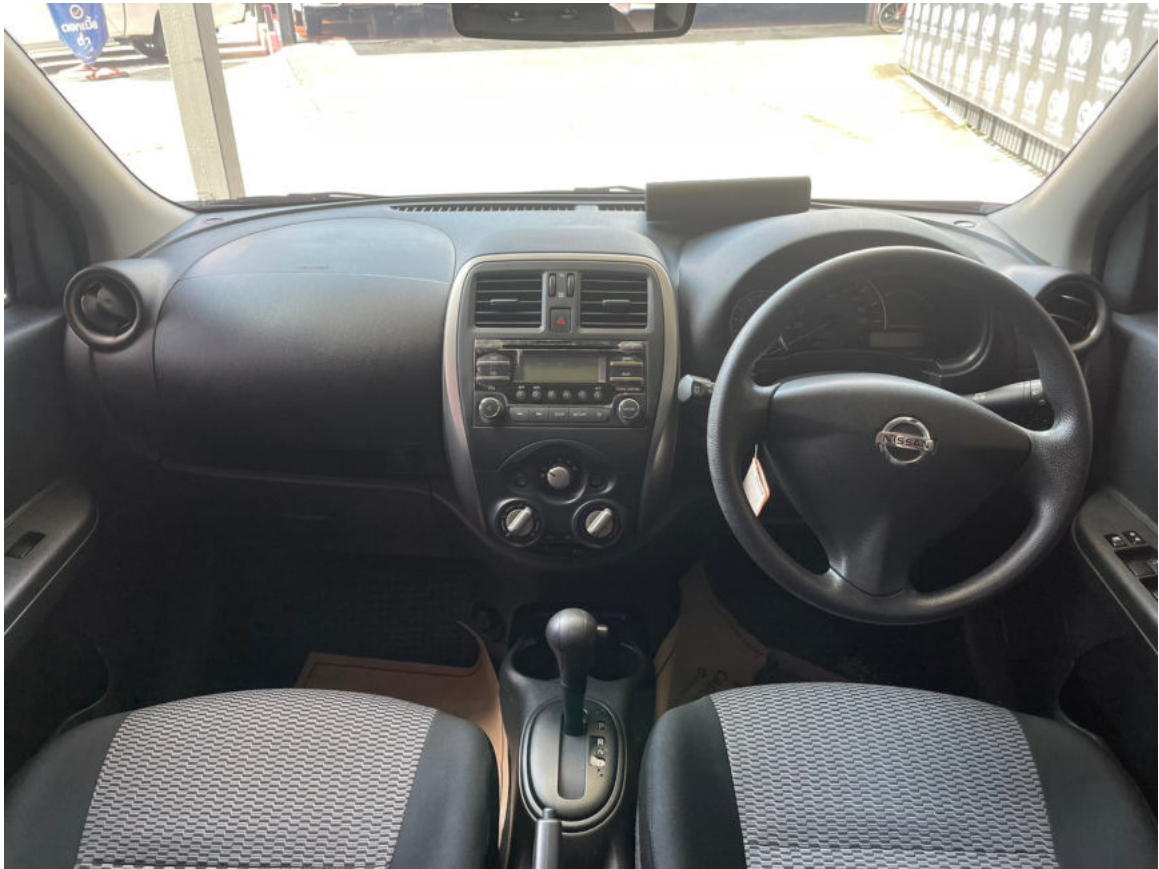
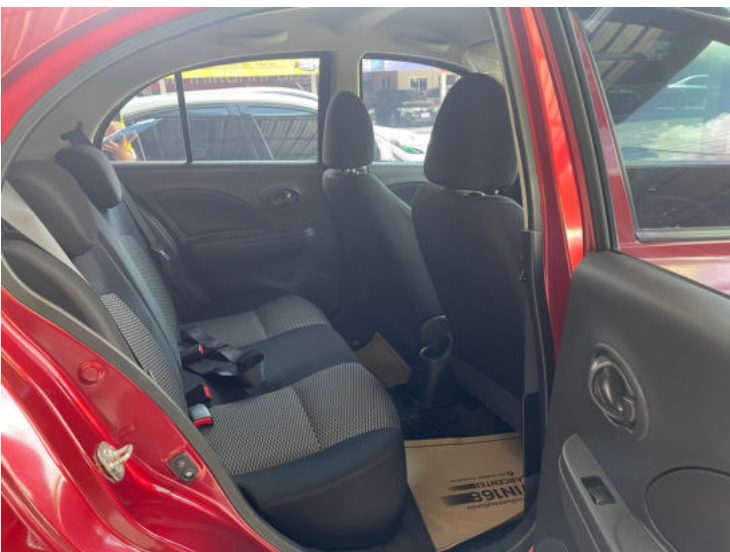
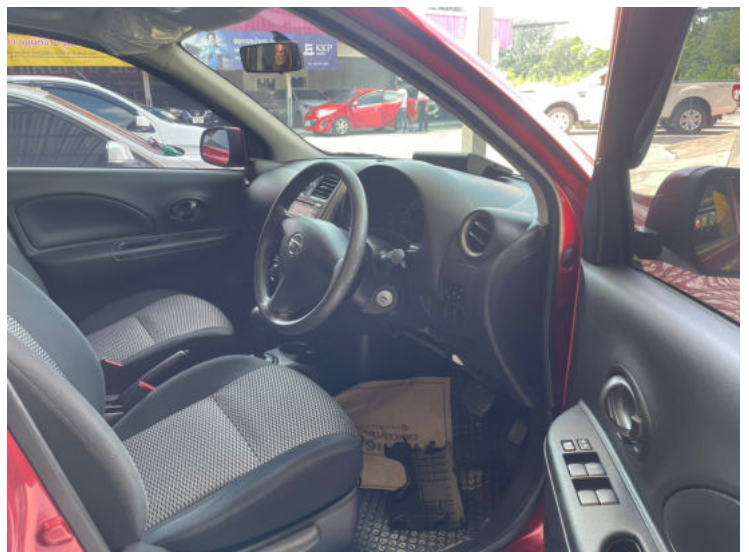
ภาพภายใน

ประเมินสภาพรวม: ผ่าน
 อุปกรณ์หลัก/อุปกรณ์เสริมขณะขับที่:

- ✓ ระบบปรับอากาศ [ผ่าน]
- ✓ ไฟส่องสว่าง [ผ่าน]
- ✓ ไฟเลี้ยว/ไฟฉุกเฉิน [ผ่าน]
- ✓ หน้าปัดและมาตรวัด [ผ่าน]
- ✓ เข็มชี้ดนิรภัย [ผ่าน]
- ✓ แตร [ผ่าน]
- ✓ เครื่องเล่นเพลง [ผ่าน]
- ✓ ระบบปิดน้ำฝน [ผ่าน]
- ✓ เบาะนั่งยึดแน่น [ผ่าน]
- ✓ กระจกไฟฟ้า [ผ่าน]

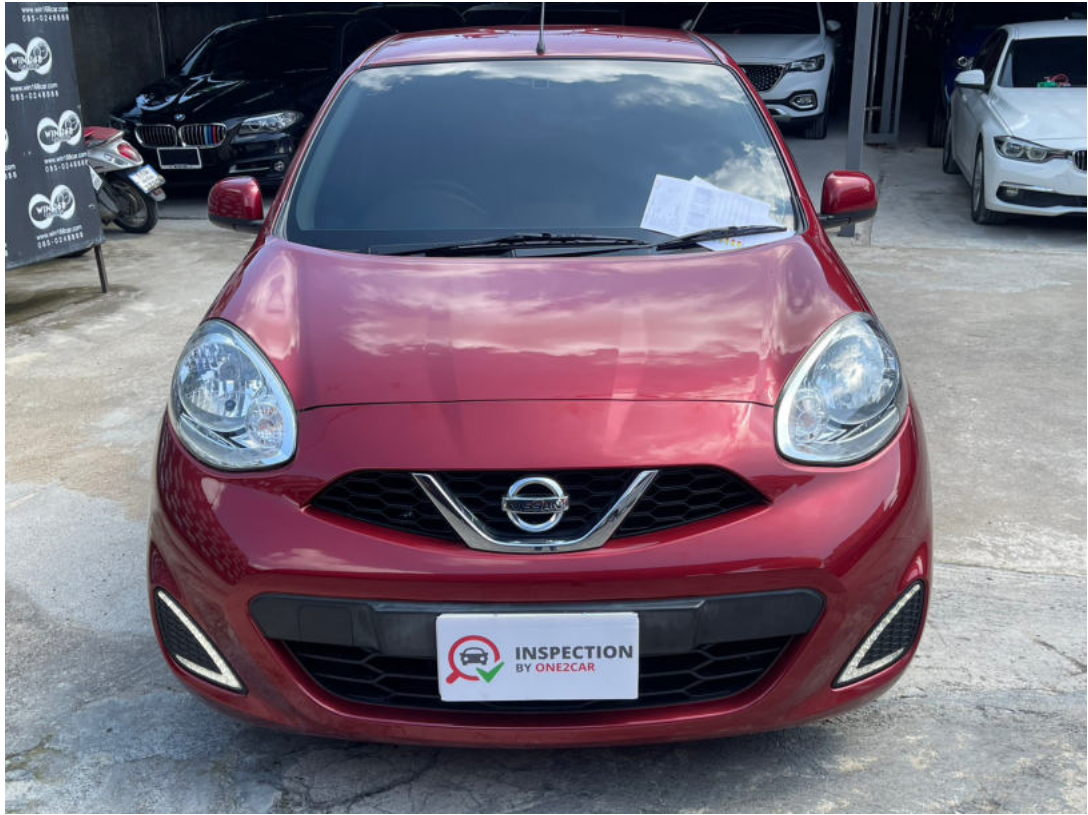
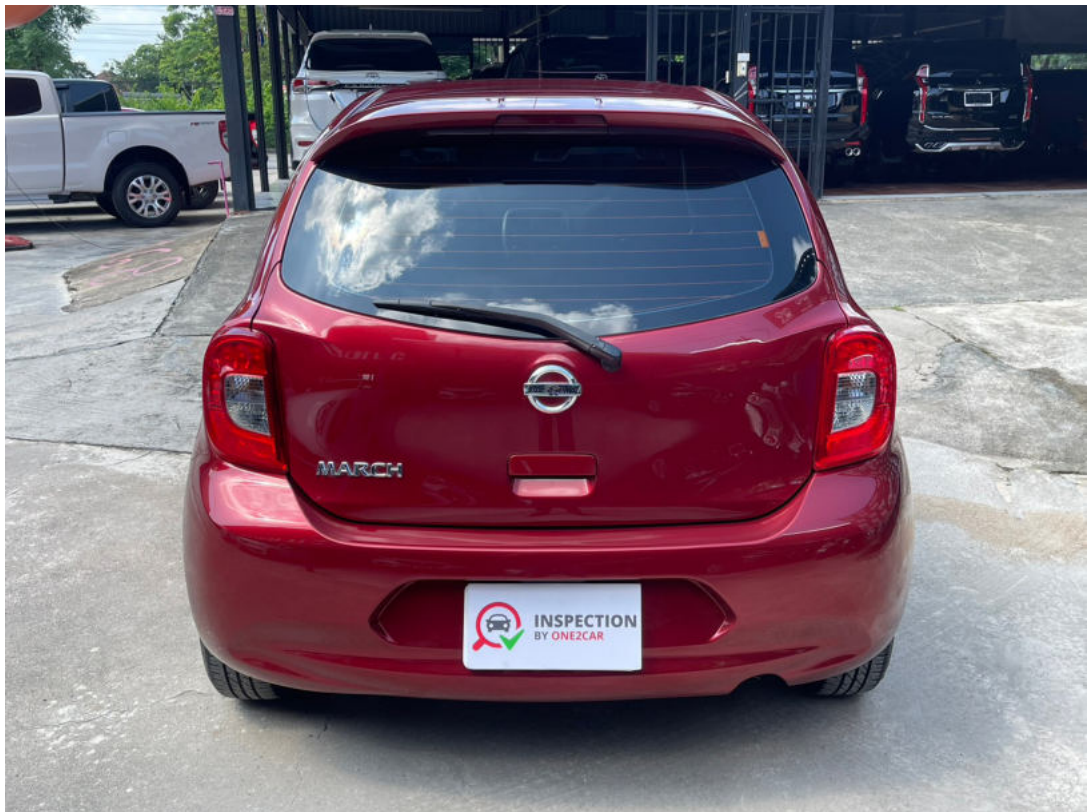
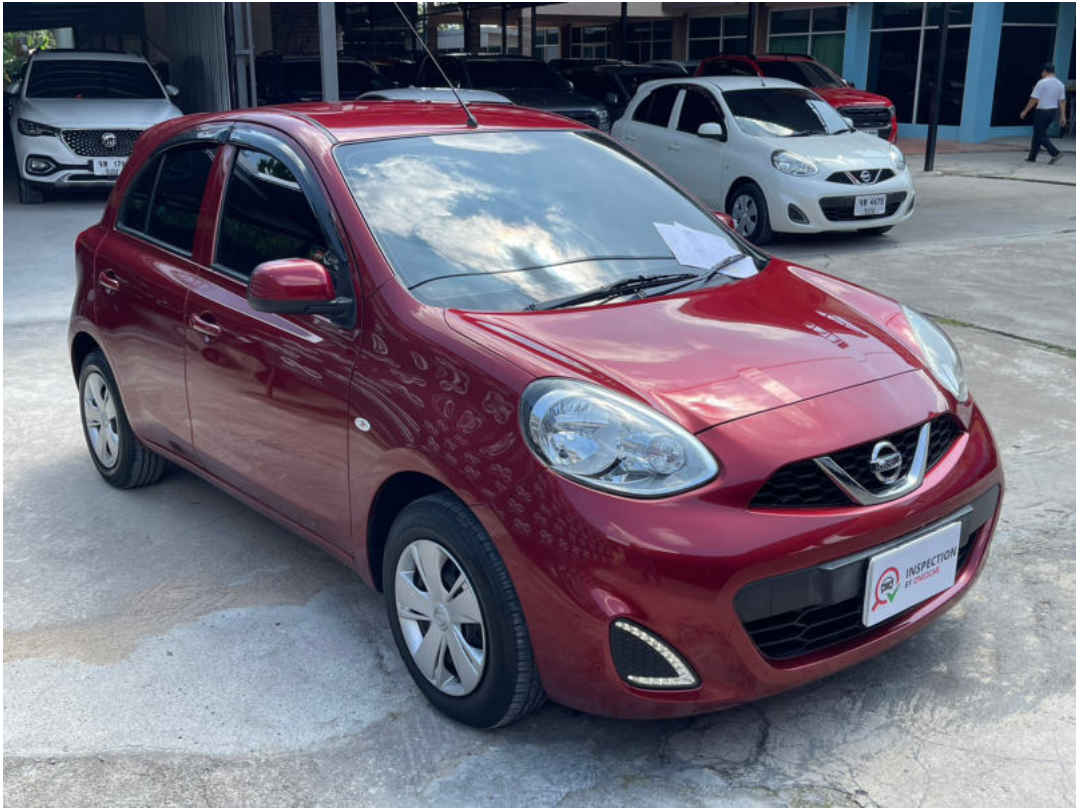
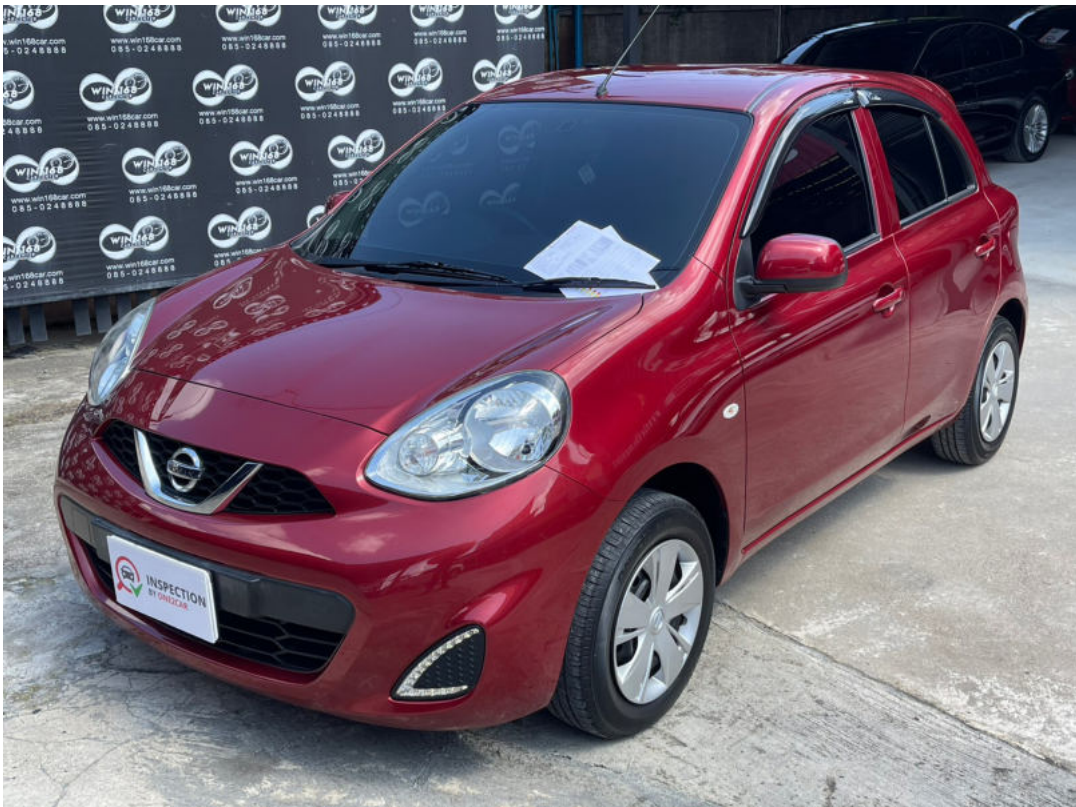
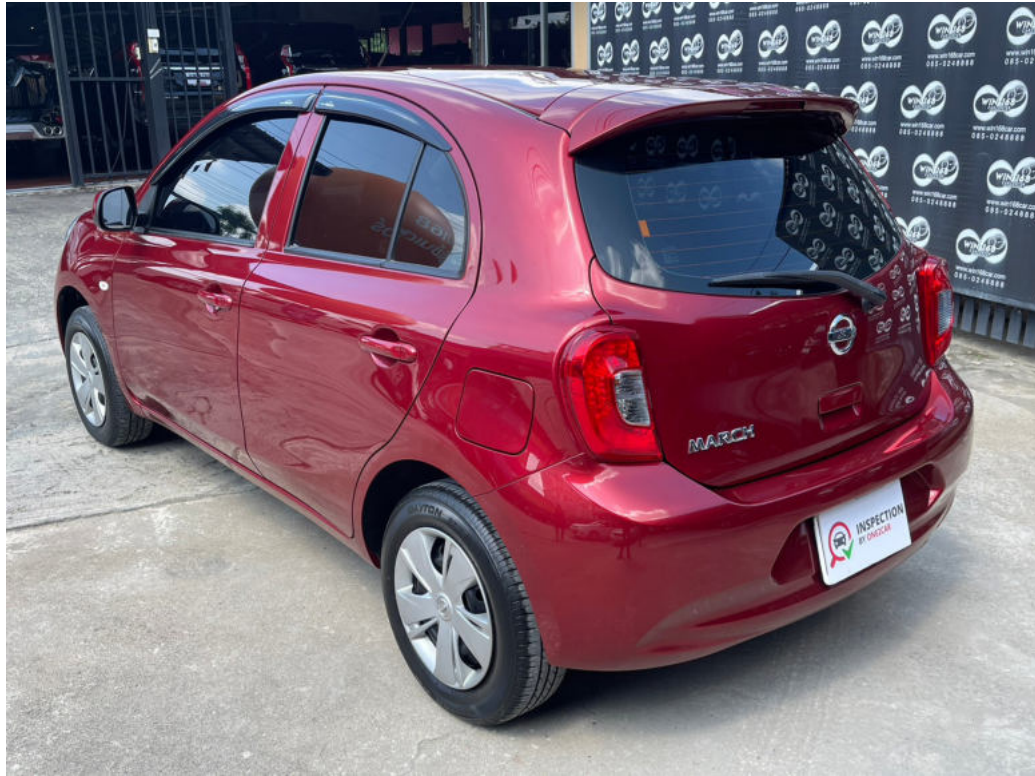
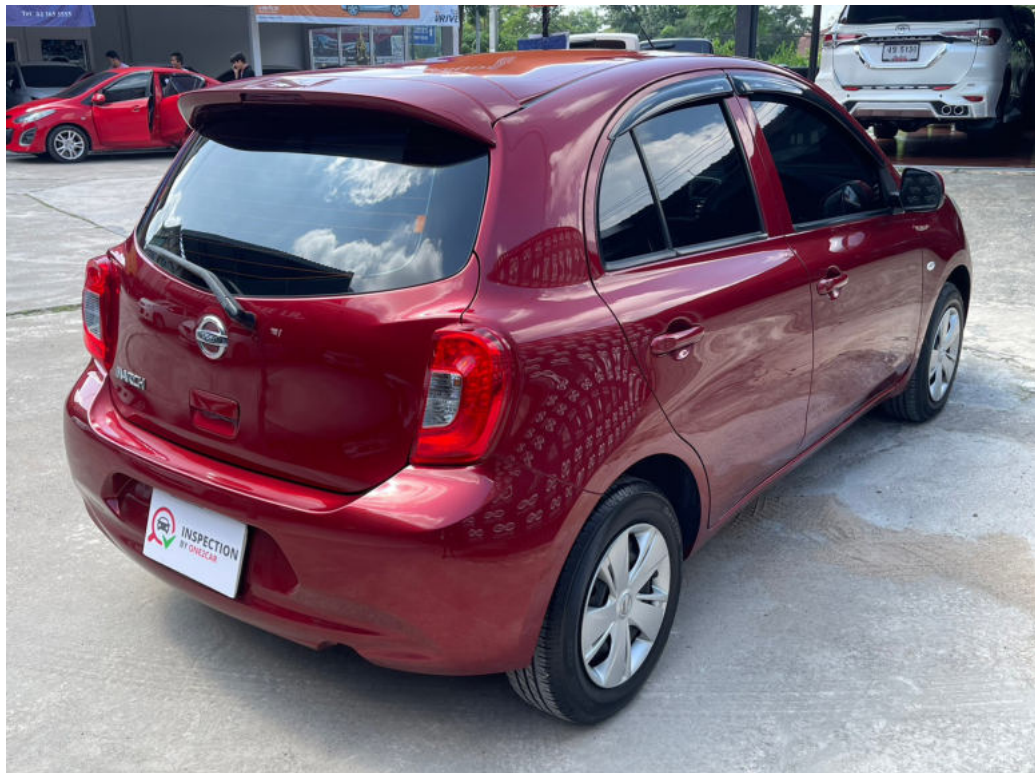
ภาพภายนอก

ประเมินสภาพรวม: ผ่าน
 รายการที่รอการแก้ไข: ไม่พบรายการแก้ไข
 ชิ้นส่วนประกอบตัวถังรถ

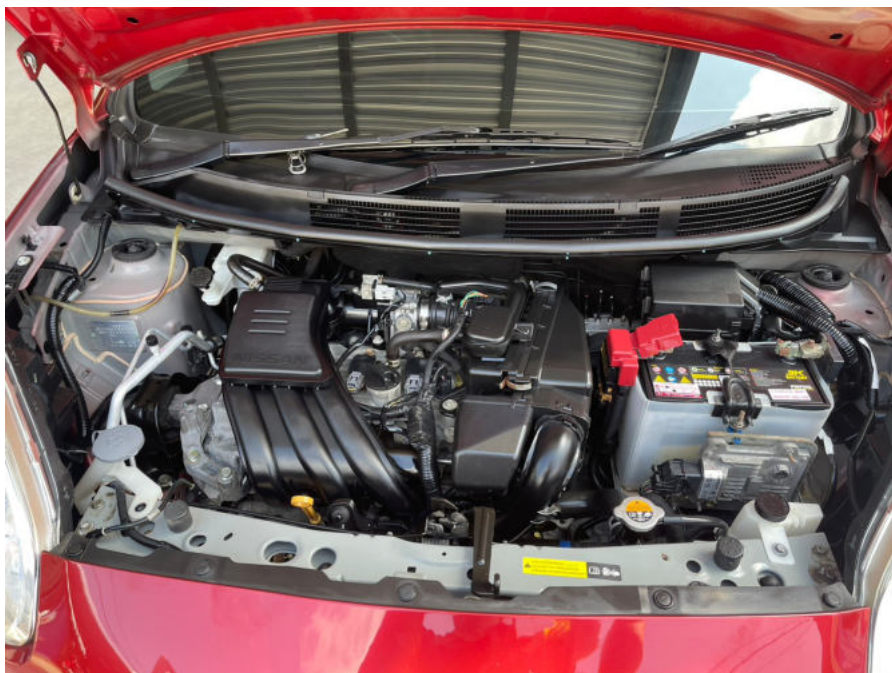
ภาพห้องเครื่อง

- ✓ รอบเดินเบาของเครื่องยนต์ปกติ
- ✓ ไม่มีปัญหาการสตาร์ทเครื่อง
- ✓ ระบบระบายความร้อนเครื่องยนต์แสดงค่าปกติ
- ✓ ไม่เกิดเสียงจากชิ้นส่วนหรือสายพานหน้าห้องเครื่อง
- ✓ ระบบเบรคไม่มีรอยร้าวซึม
- ✓ เครื่องยนต์ไม่มีคราบ/รอยร้าวซึม

Voltage	12.68	V
Rating	400	CCA
Current	516	CCA
Internal resistance	5.42	mΩ
State of Charge	100	%
State of Health	100	%
Status	GREAT

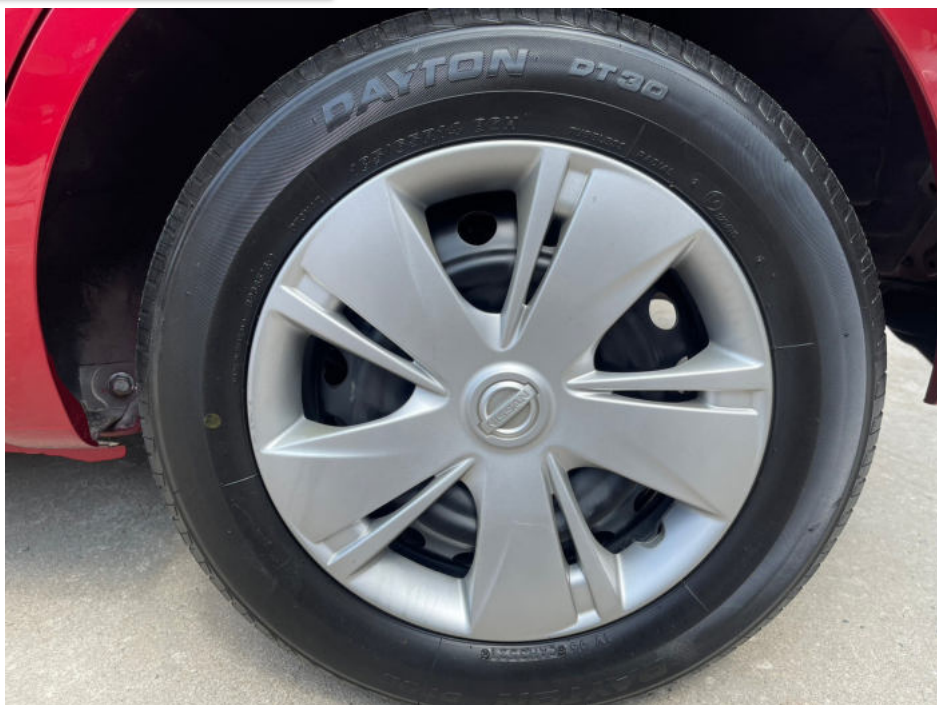
ขอบยาง ล้อ

รายการตรวจ 8 รายการ	สถานะ
5.1 สภาพยางรถยนต์, สัปดาห์/ปี ผลิต Tires Appearance, Year	ดี (Good)
5.2 สภาพล้อ, ฝาครอบล้อ Wheel Rims Appearance	ดี (Good)
5.3 ล้อและยางอะไหล่ Spare Tire & Rim	ดี (Good)
5.4 คาลิเปอร์เบรก และท่อน้ำมัน Brake Hose Callipers & Pipes	ดี (Good)
5.5 ผ้าดิสเบรก (หน้า/หลัง) Brake Pads (Front/Rear)	ดี (Good)
5.6 จานดิสเบรก (หน้า/หลัง) Brake Discs (Front/Rear)	ดี (Good)
5.7 ดรัมเบรกล้อหลัง Brakes and Drums any No Leakage	ดี (Good)
5.8 การทำงานของเบรกมือ Park Brake function	ดี (Good)

35/21

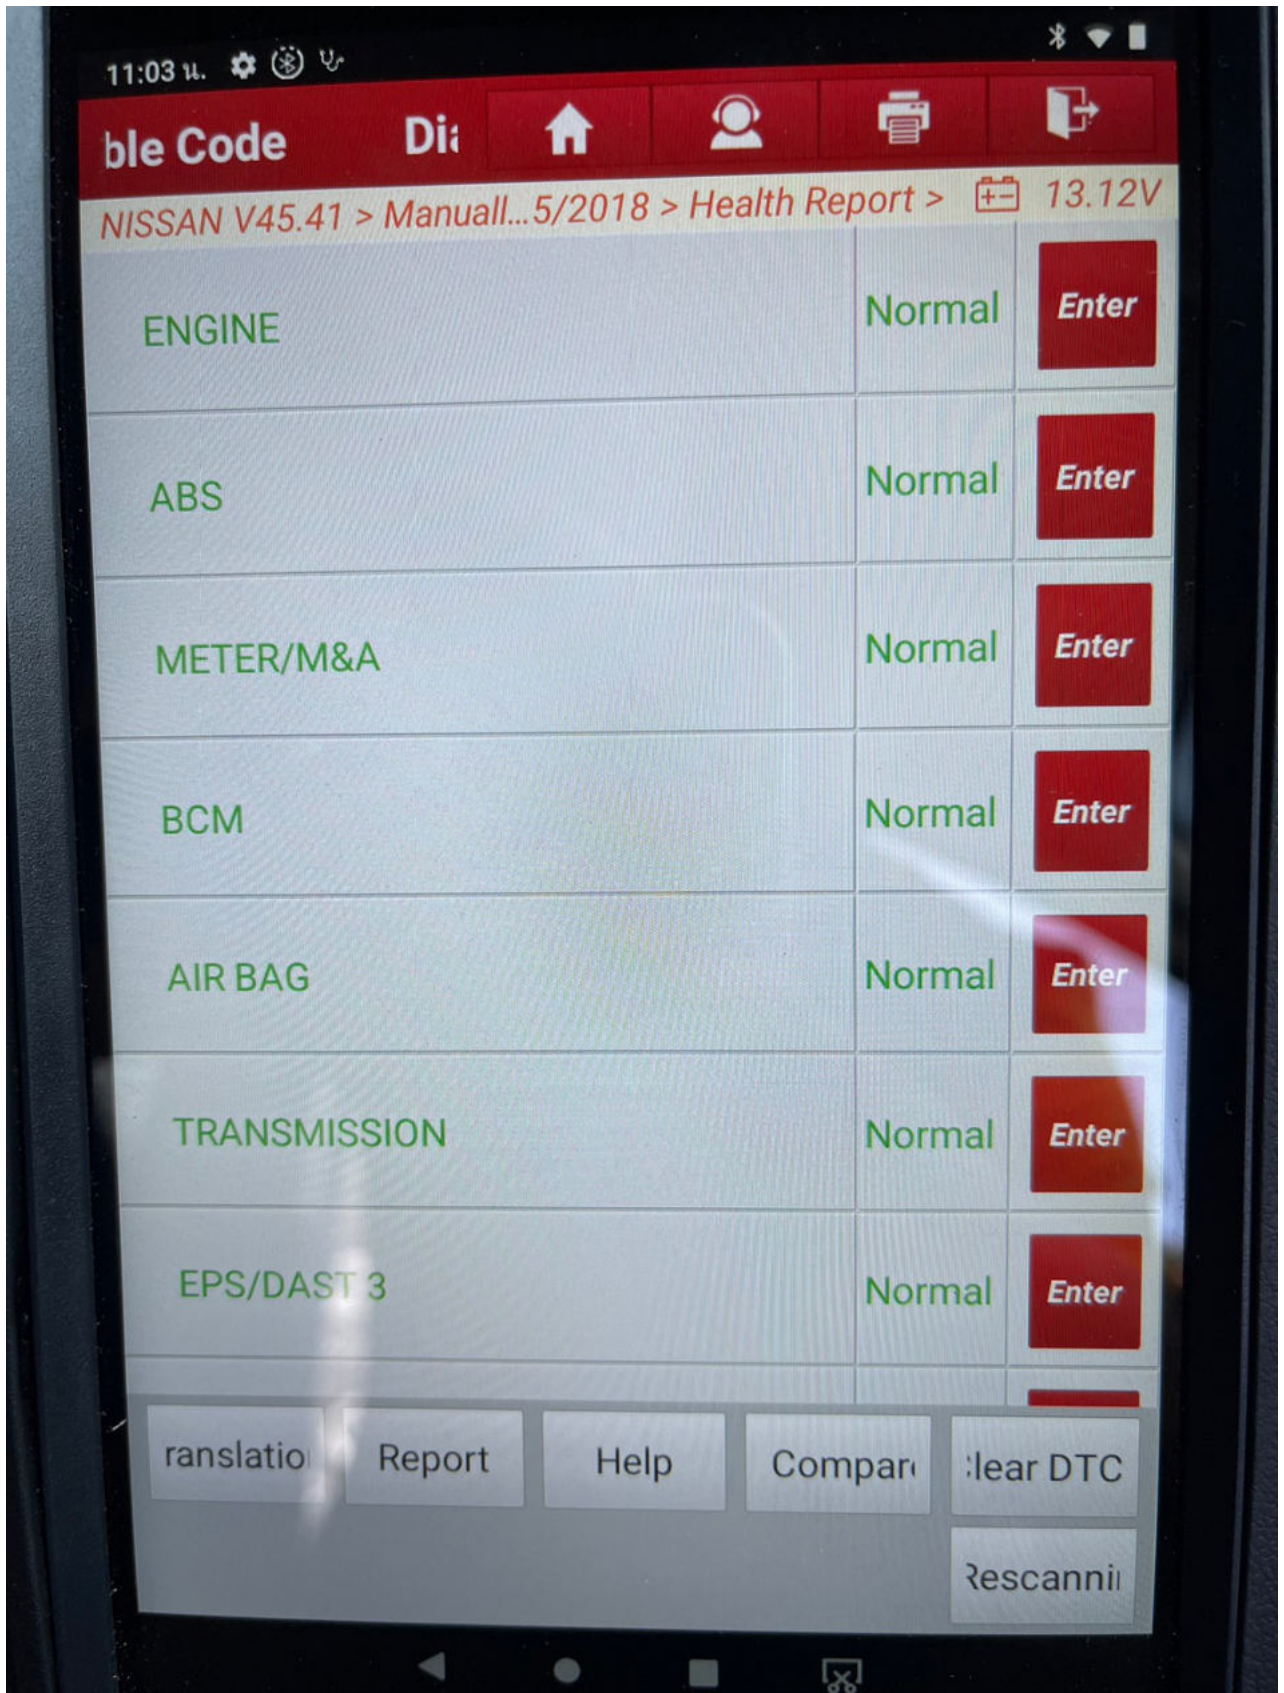
ภาพ OBD

2.17 ตรวจจับพฤติกรรมรถ, ความเร็ว และเครื่องยนต์
OBD II On-Board Diagnostics (OBD)
