Vehicle Inspection Report

ยี่ห้อ/รุ่น (Brand/Model): FORD RANGER WILDTRAK 4DR A/T	วันที่ตรวจสอบรถยนต์ (Date of Inspection): 06-11-63
หมายเลขตัวถัง (VIN): MNBUMF040KW968880	เลขคำขอบริการ (Job No.): I020/0099
หมายเลขเครื่องยนต์ (Engine No.): YM2QW968880	Vehicle Picture:  
ปีที่ผลิต (Build Date): 2019	
สีรถ (Color): ส้ม	
ระยะการใช้งาน(Mileage): 39,871 กม.	
หมายเลขทะเบียน (No. Plate): 8กพ 32 กทม.	
วันครบกำหนดชำระภาษี (Registration Expiry): 08 ก.ค. 64	
ชื่อลูกค้า (Customer Name): CHECKMATE AUTO	
ที่อยู่(Address): ถ.กาญจนาภิเษก	
โทรศัพท์ (Tel): 062-419-8989	
สถานที่ตรวจสอบรถ (Inspection Place): CHECKMATE AUTO

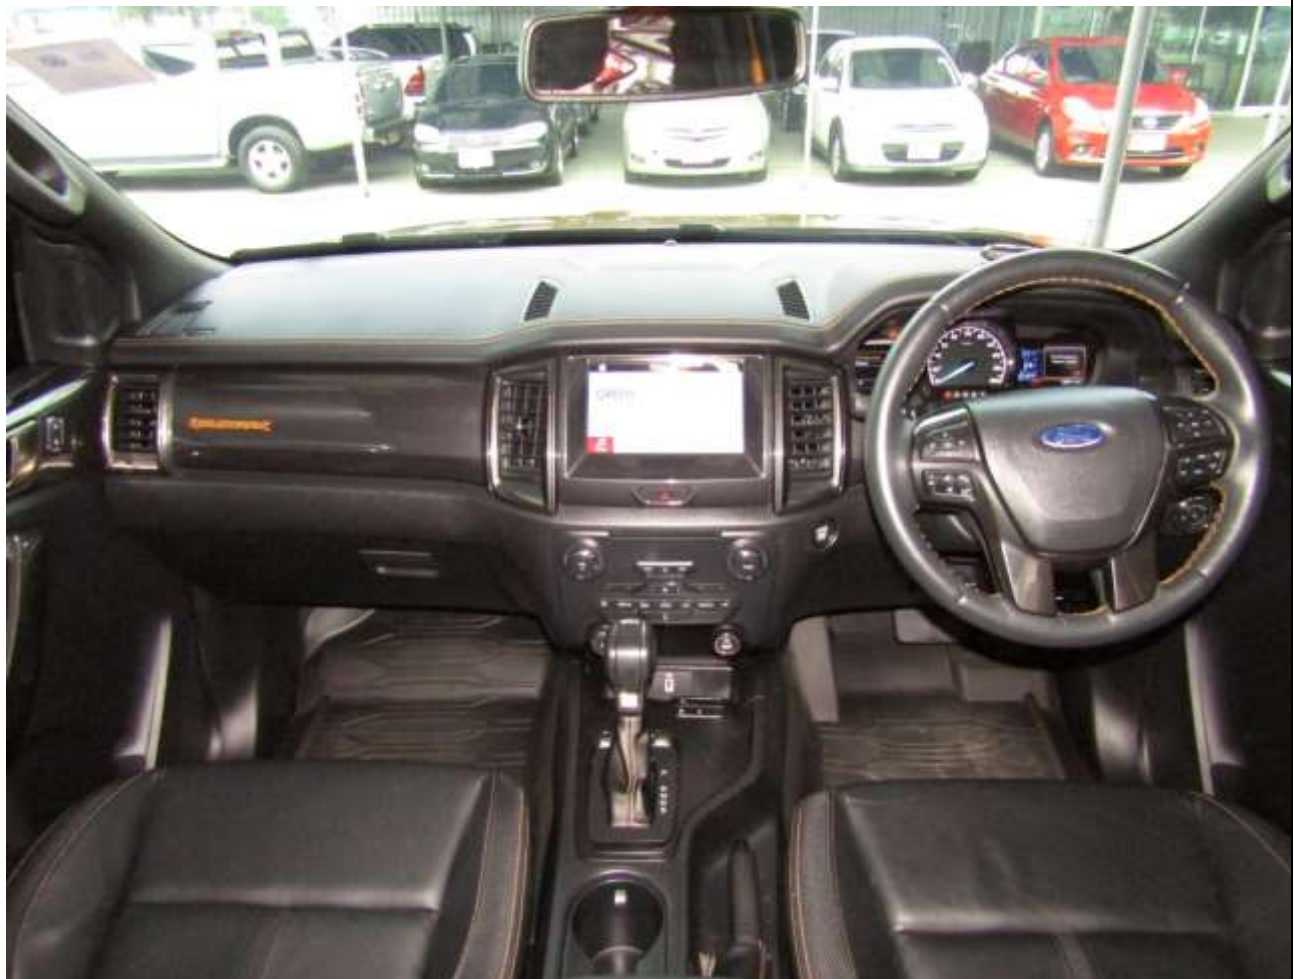
ที่นั่ง สภาพ Seat Appearance	สภาพดีตามอายุการใช้งาน

เข็มขัดนิรภัย Seat Belts	สภาพดีตามอายุการใช้งาน

ภาพภายในด้านหน้า หลัง และ จุดบกพร่อง - Interior Visual Details (Front, Rear and/or Defect):

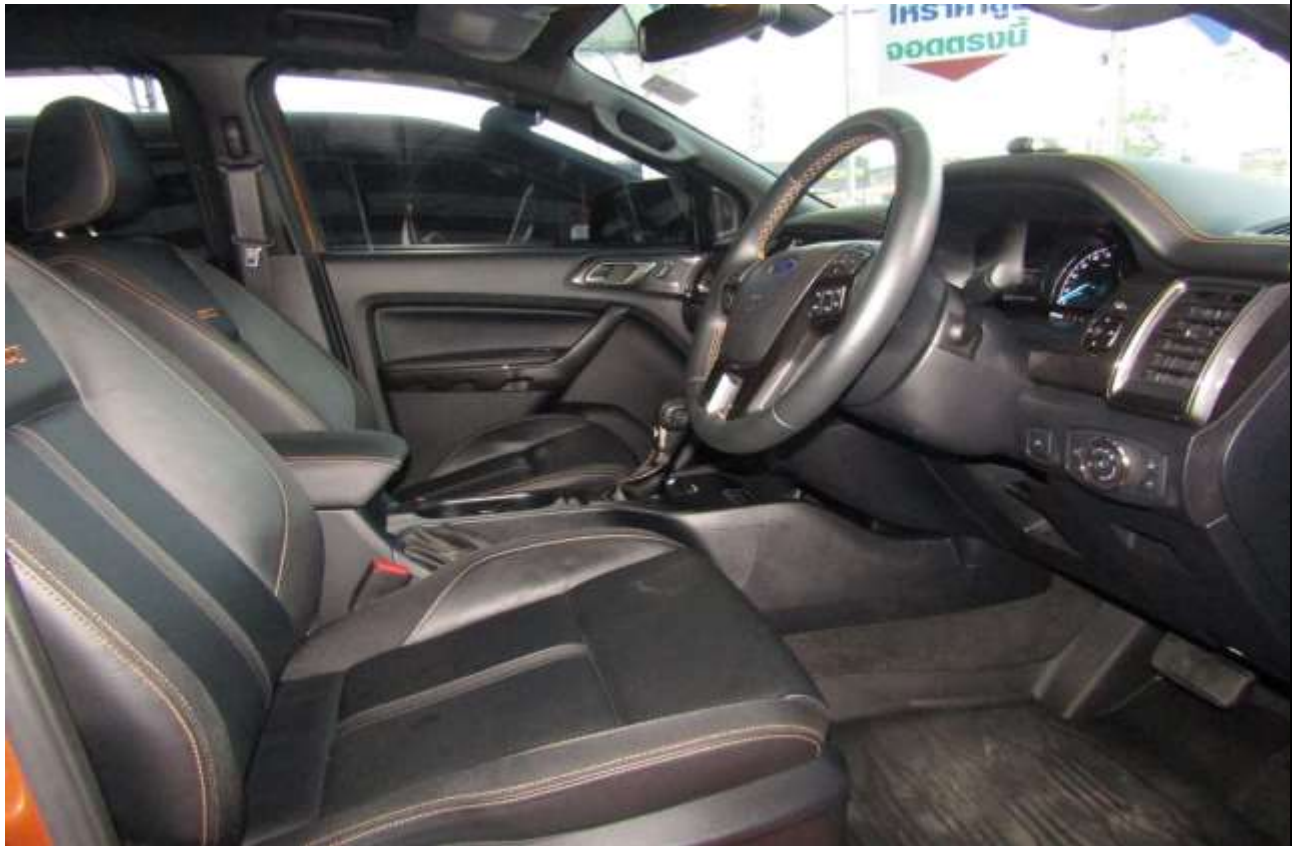
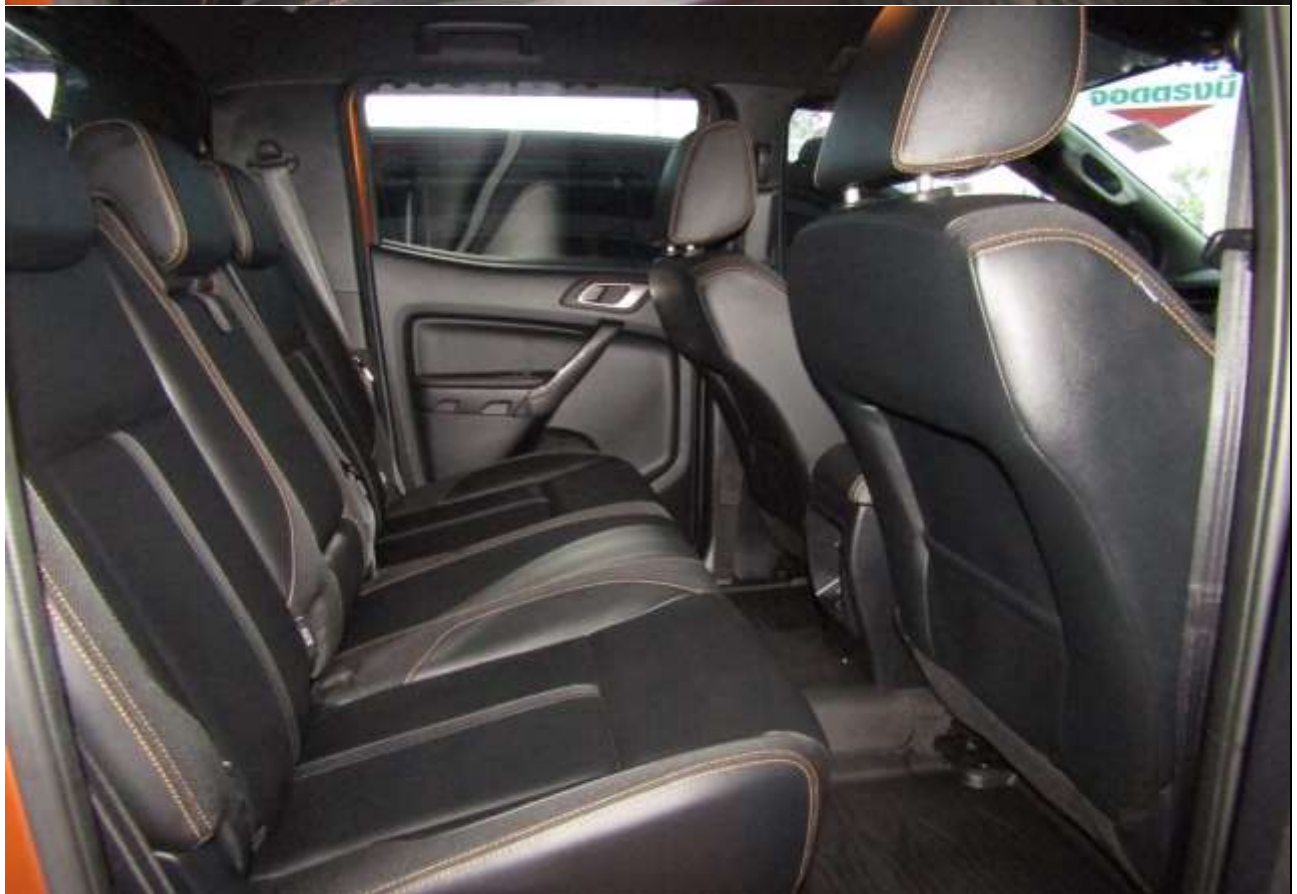
ภาพภายในด้านหน้า หลัง และ จุดบกพร่อง (ต่อ) - Interior Visual Details (Front, Rear and/or Defect) (Continued):

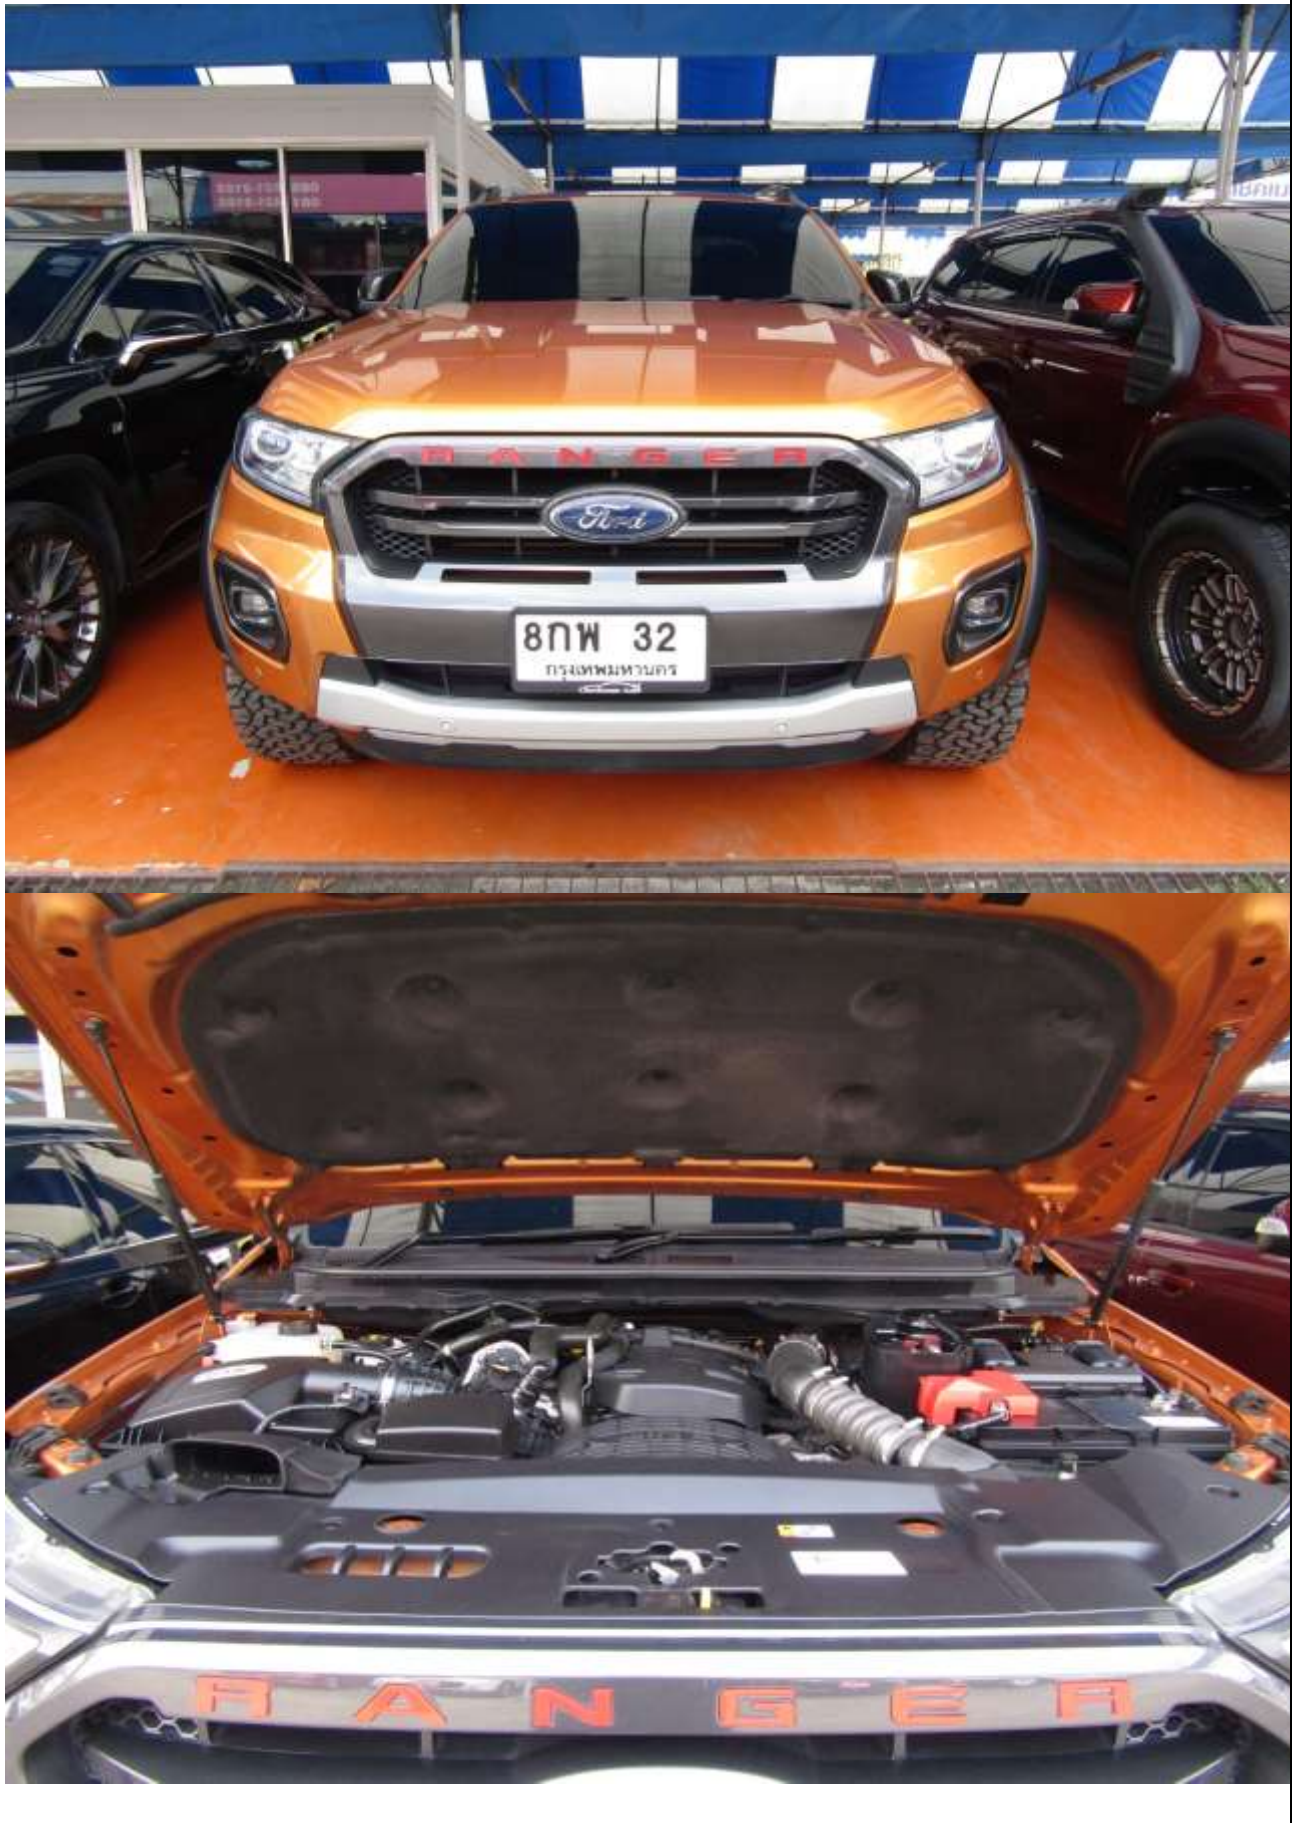
กันชนหน้า Front Bumper	สภาพดี
 	คาน รับกันชนหน้า (ขวา) Front Side Member (Right) Appearance	สภาพดี
 	คาน รับกันชนหน้า (ซ้าย) Front Side Member (Left) Appearance	สภาพดี
 	ฝากระโปรงหน้ารถ Bonnet	สภาพดี
 	กระจกบังลมหน้า Windshield	สภาพดี
 	หลังคา Roof	สภาพดี
 	สภาพ และการทำงาน หลังคาชั้นรูป หลังคาเปิดประทุน Sunroof/Convertible functional and appearance	สภาพดี
 	ประตูหน้าขวา Front Right Door	สภาพดี
 	ประตูหลังขวา Rear Right Door	สภาพดี
 	ประตูเลื่อนด้านขวา Sliding Right Door	N/A
 	บันไดขายน้าด้านขวา Right Rocker Panel	สภาพดี
 	ประตูหน้าซ้าย Front Left Door	สภาพดี
 	ประตูหลังซ้าย Rear Left Door	สภาพดี
 	ประตูเลื่อนด้านซ้าย Sliding Left Door	N/A

ภาพภายนอก - Exterior Visual Details:
