I023/0231-56

Mitsubishi Pajero Sport 2.4

7 พ.ย. 2023

Vehicle Inspection Report

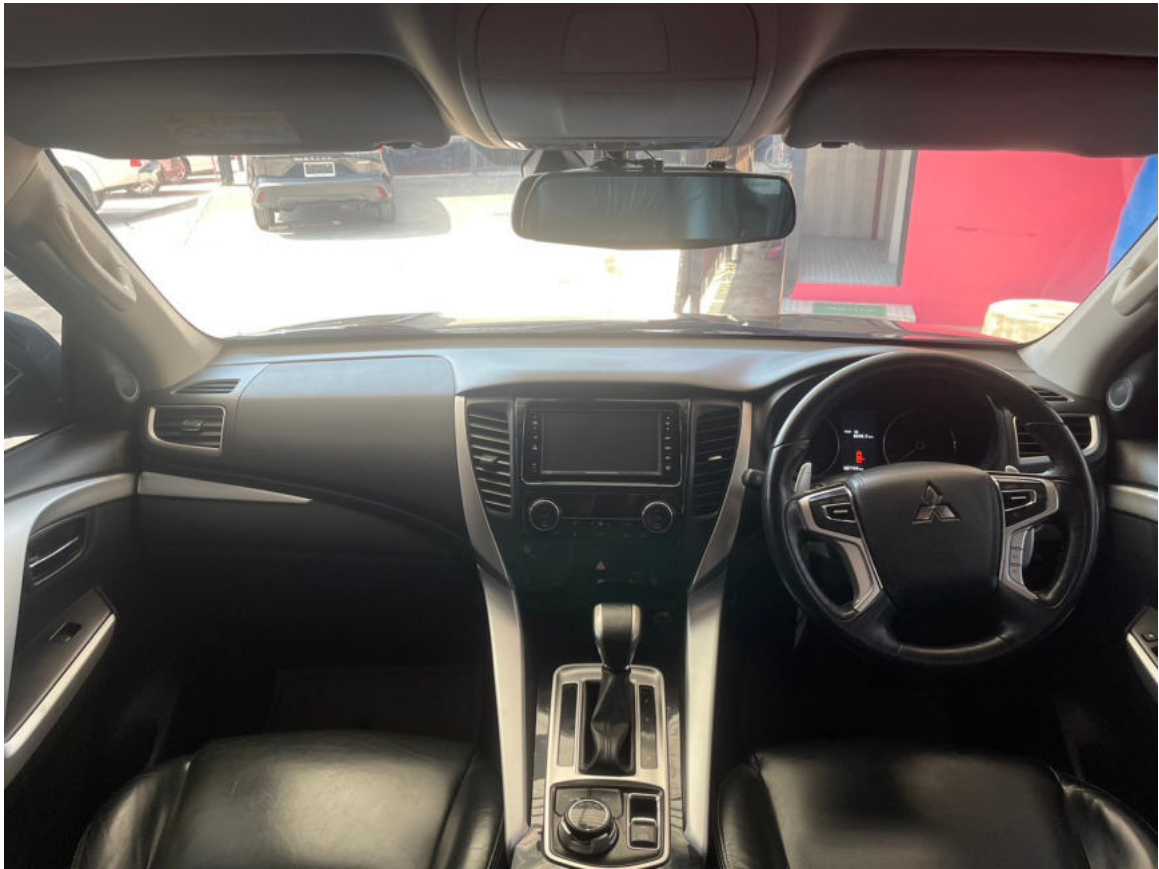
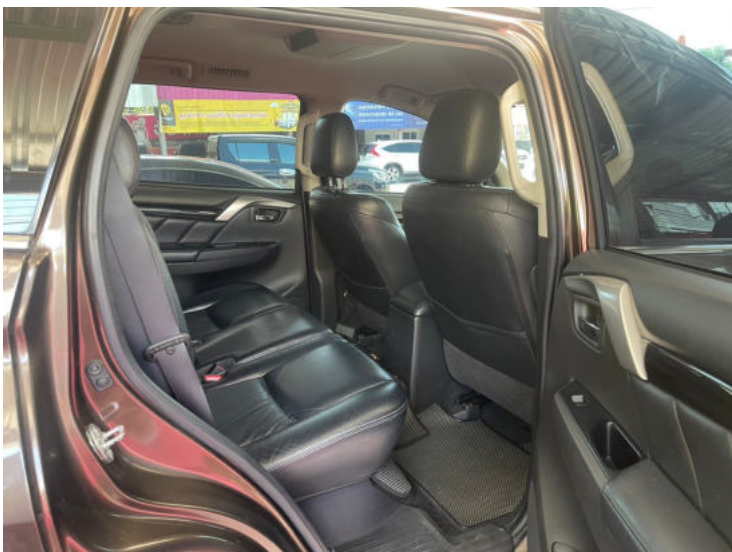
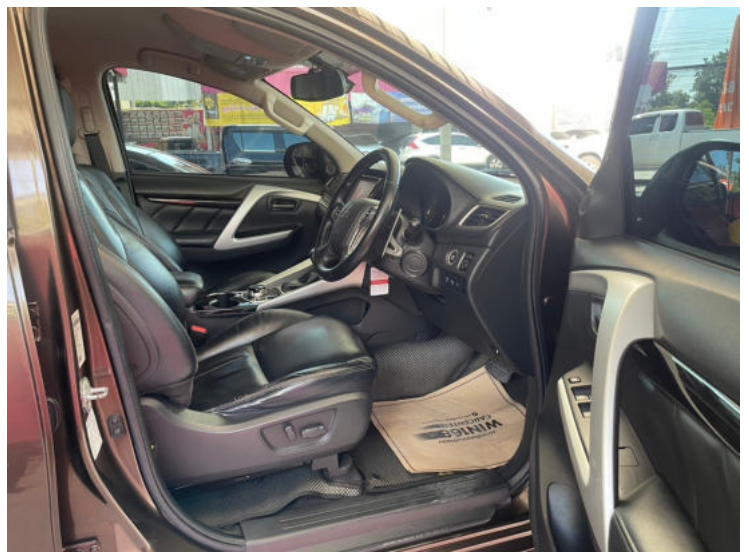
ภาพภายใน

ประเมินสภาพรวม: ผ่าน
อุปกรณ์หลัก/อุปกรณ์เสริมขณะขับที่:
✓ ระบบปรับอากาศ [ผ่าน]
✓ ไฟส่องสว่าง [ผ่าน]
✓ ไฟเลี้ยว/ไฟฉุกเฉิน [ผ่าน]
✓ หน้าปัดและมาตรวัด [ผ่าน]
✓ เข็มชี้ดนิรภัย [ผ่าน]
✓ แตร [ผ่าน]
✓ เครื่องเล่นเพลง [ผ่าน]
✓ ระบบปิดน้ำฝน [ผ่าน]
✓ เบาะนั่งยึดแน่น [ผ่าน]
✓ กระจกไฟฟ้า [ผ่าน]

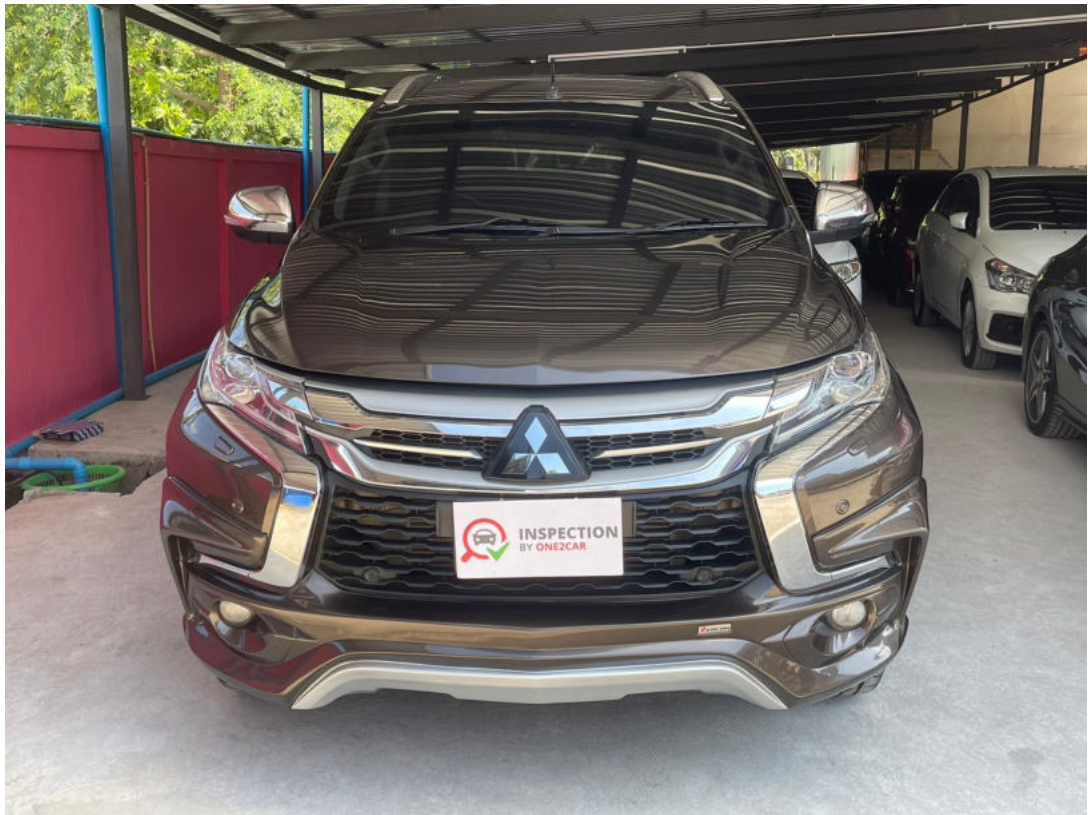
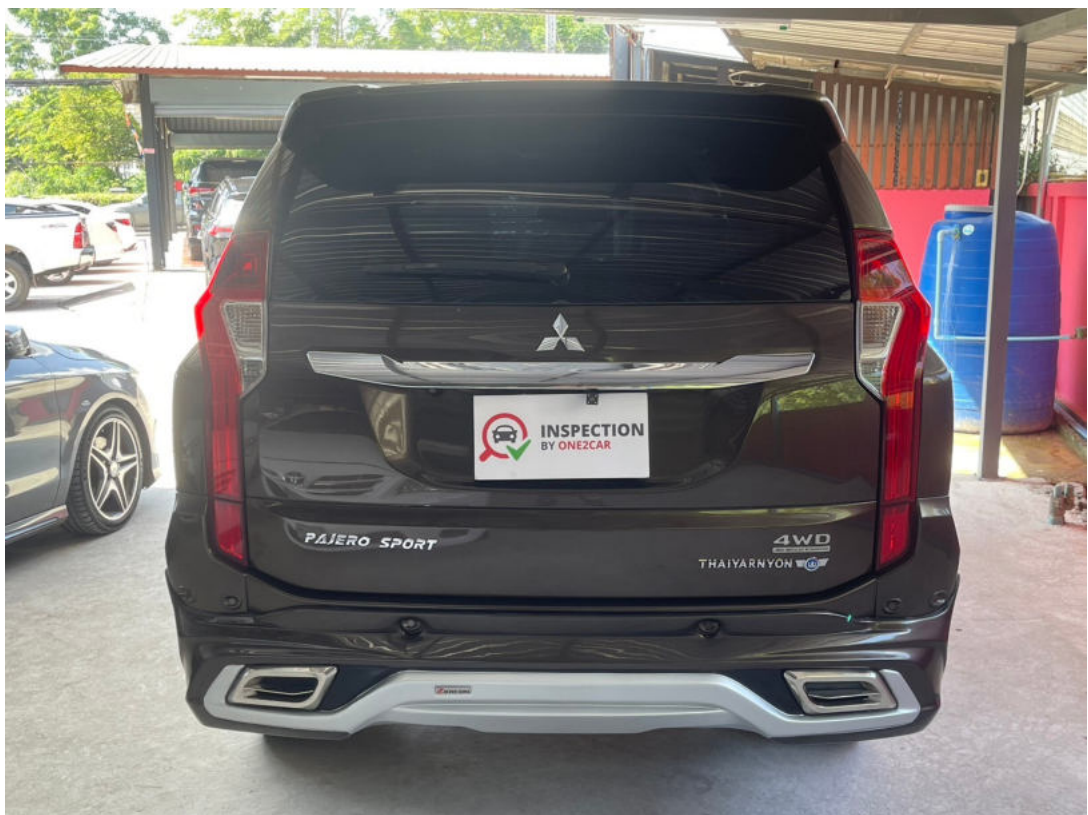
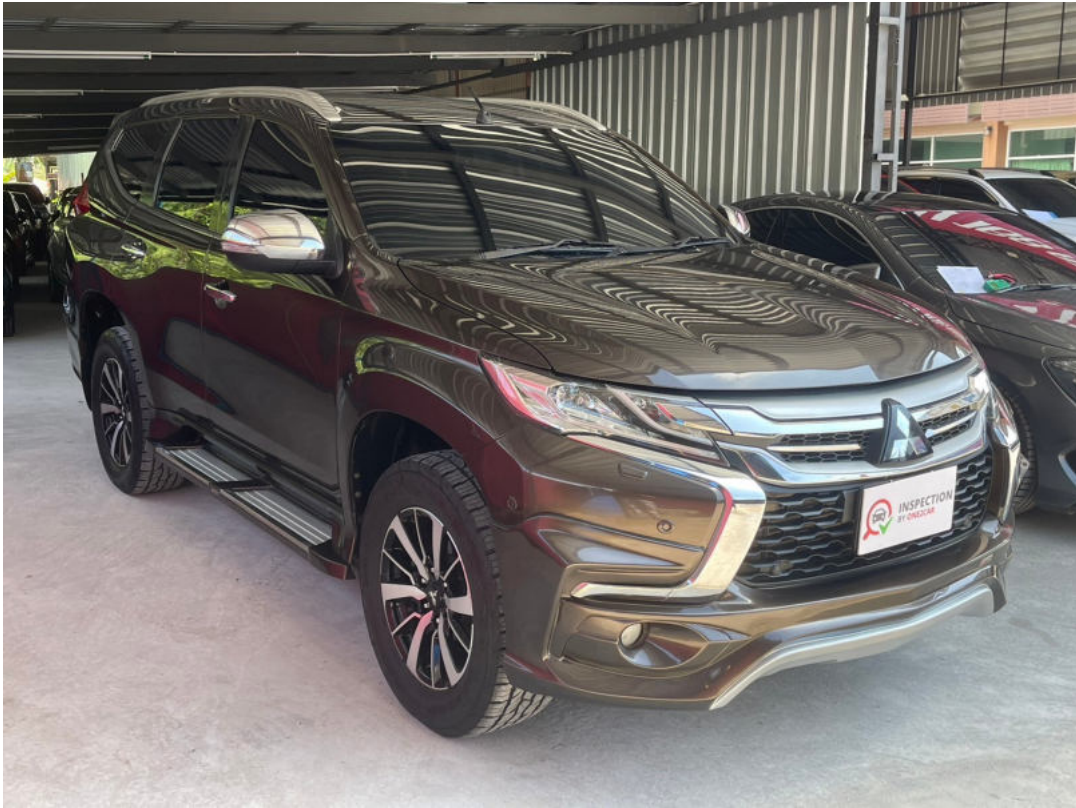
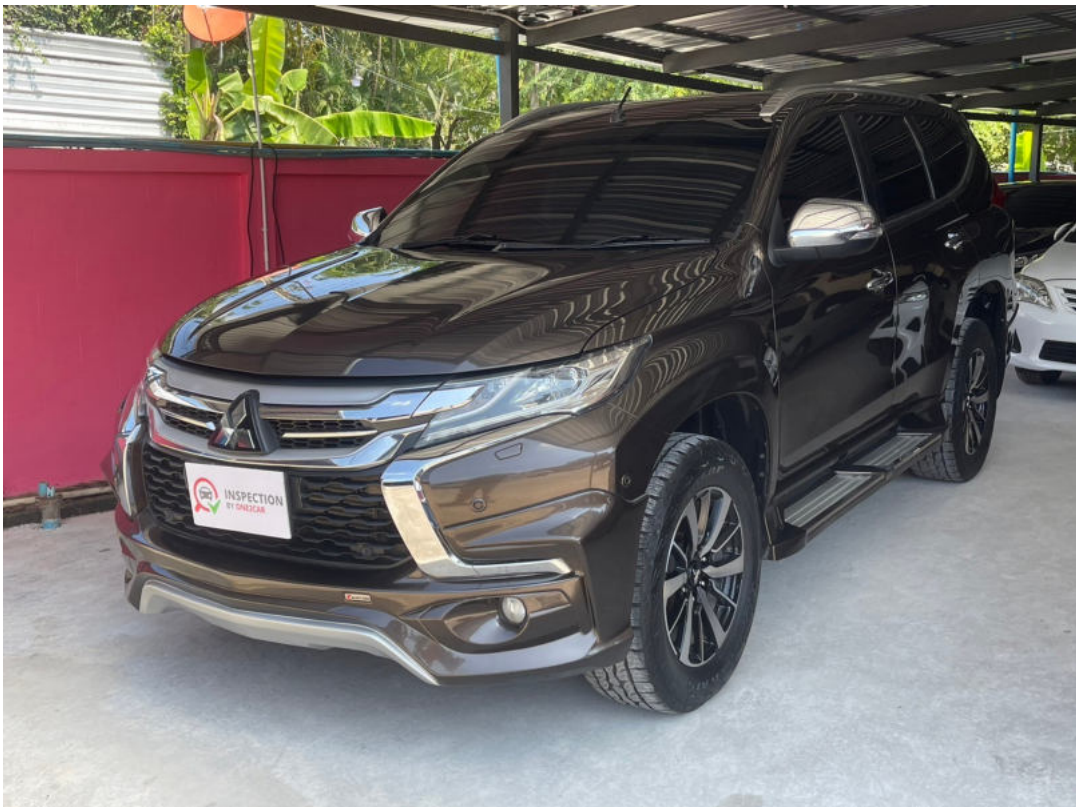
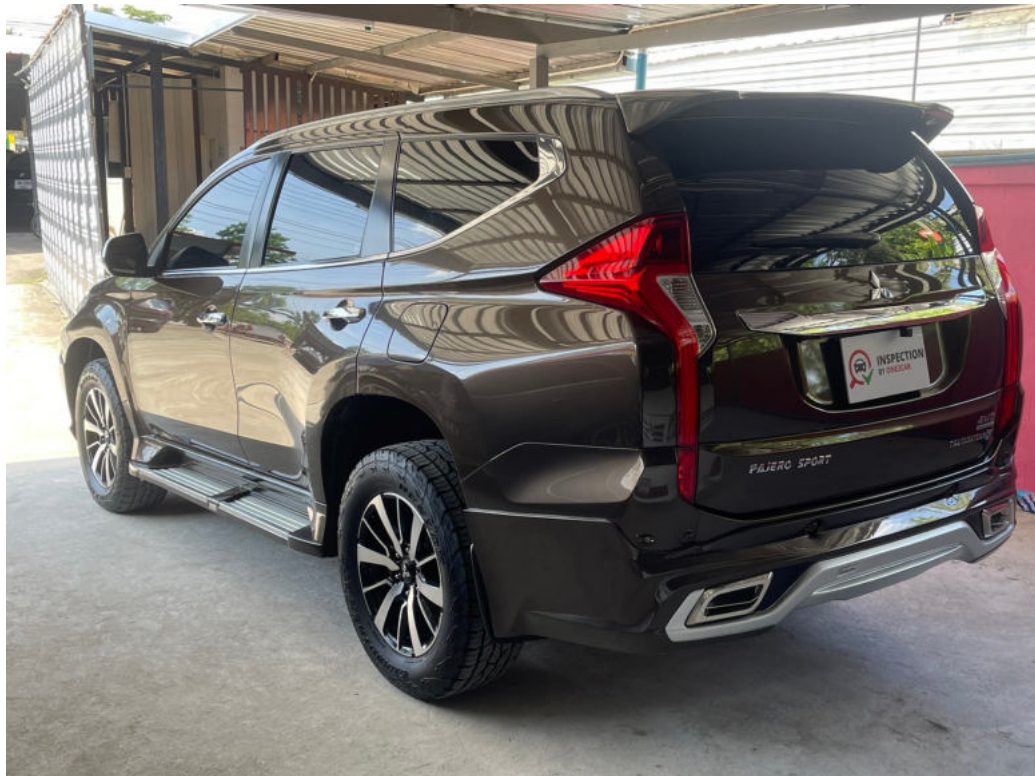
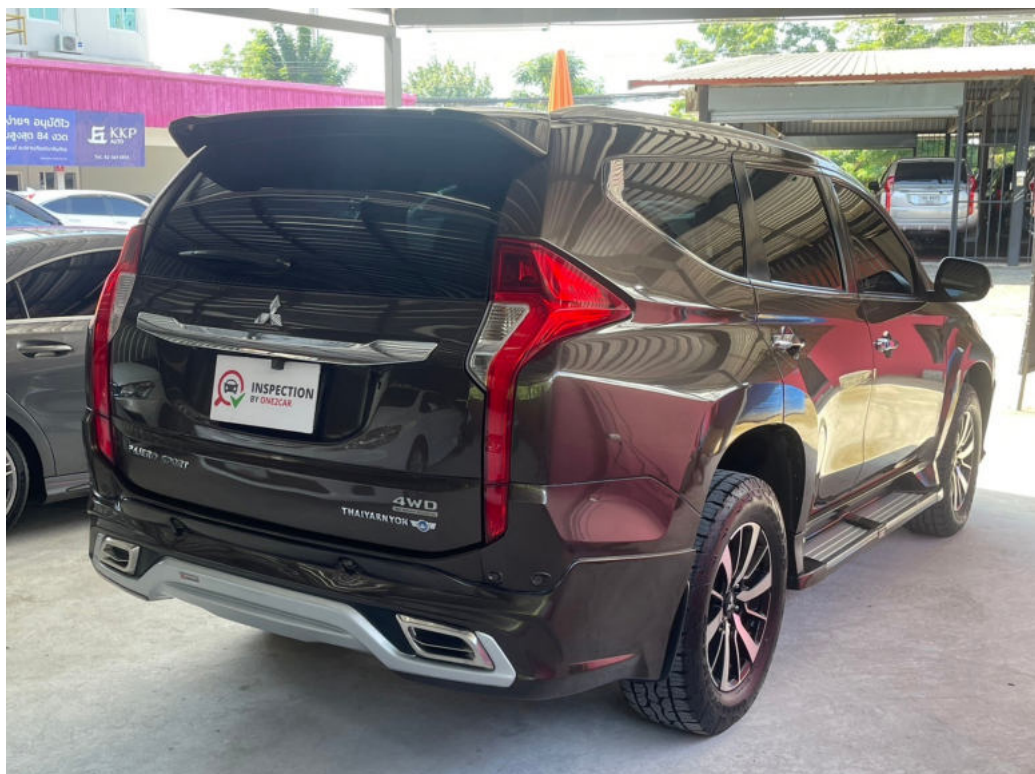
ภาพภายนอก

ประเมินสภาพรวม: ผ่าน
รายการที่รอการแก้ไข: ไม่พบรายการแก้ไข
ชิ้นส่วนประกอบตัวถังรถ
✓ แผ่นเพลทเลขตัวถังมองเห็นได้ชัดเจน
✓ ชิ้นส่วนประกอบตัวถังรถ ผ่านการวัดค่าความหนาของสีแล้ว
✓ สีรถตรงตามเสาเอกสารถะเบียน

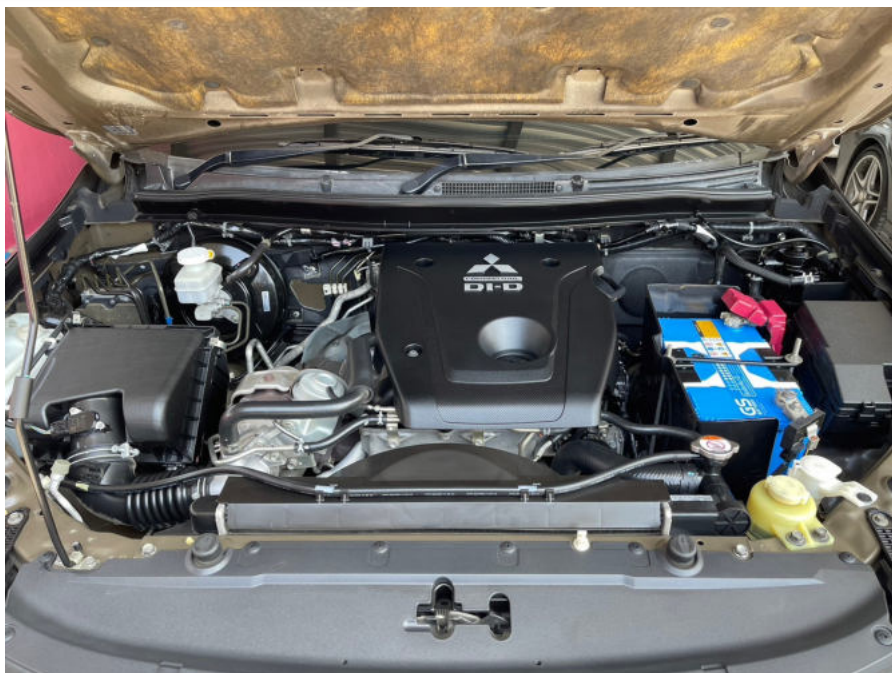
ภาพห้องเครื่อง

✓ รอบเดินเบาของเครื่องยนต์ปกติ
✓ ไม่มีปัญหาการสตาร์ทเครื่อง
✓ ระบบระบายความร้อนเครื่องยนต์แสดงค่าปกติ
✓ ไม่เกิดเสียงจากชิ้นส่วนหรือสายพานหน้าห้องเครื่อง
✓ ระบบเบรคไม่มีรอยร้าวซึม
✓ เครื่องยนต์ไม่มีคราบ/รอยร้าวซึม

Voltage	12.58	V
Rating	650	CCA
Current	570	CCA
Internal resistance	4.91	mΩ
State of Charge	97	%
State of Health	77	%
Status	GOOD

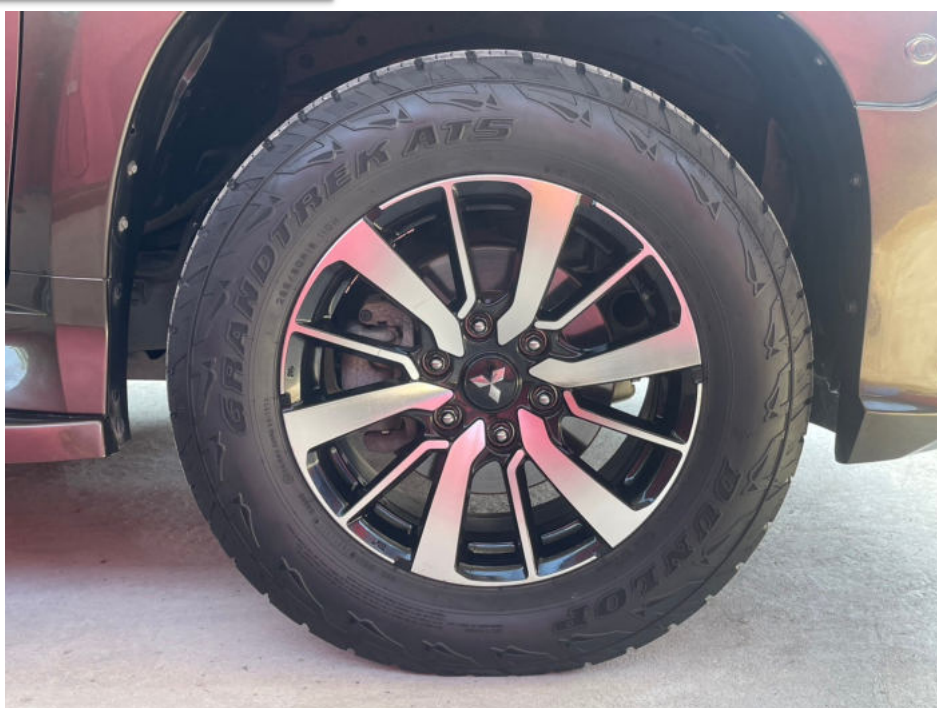
ขอบยาง ล้อ

03/21
