1024/0462-2

Porsche Cayenne 3.0 E-Hybrid Coupé 4WD

INSPECTION
BY ONE2CAR

Vehicle Inspection Report สรุปผลการตรวจสภาพรถ (Inspection Summary)

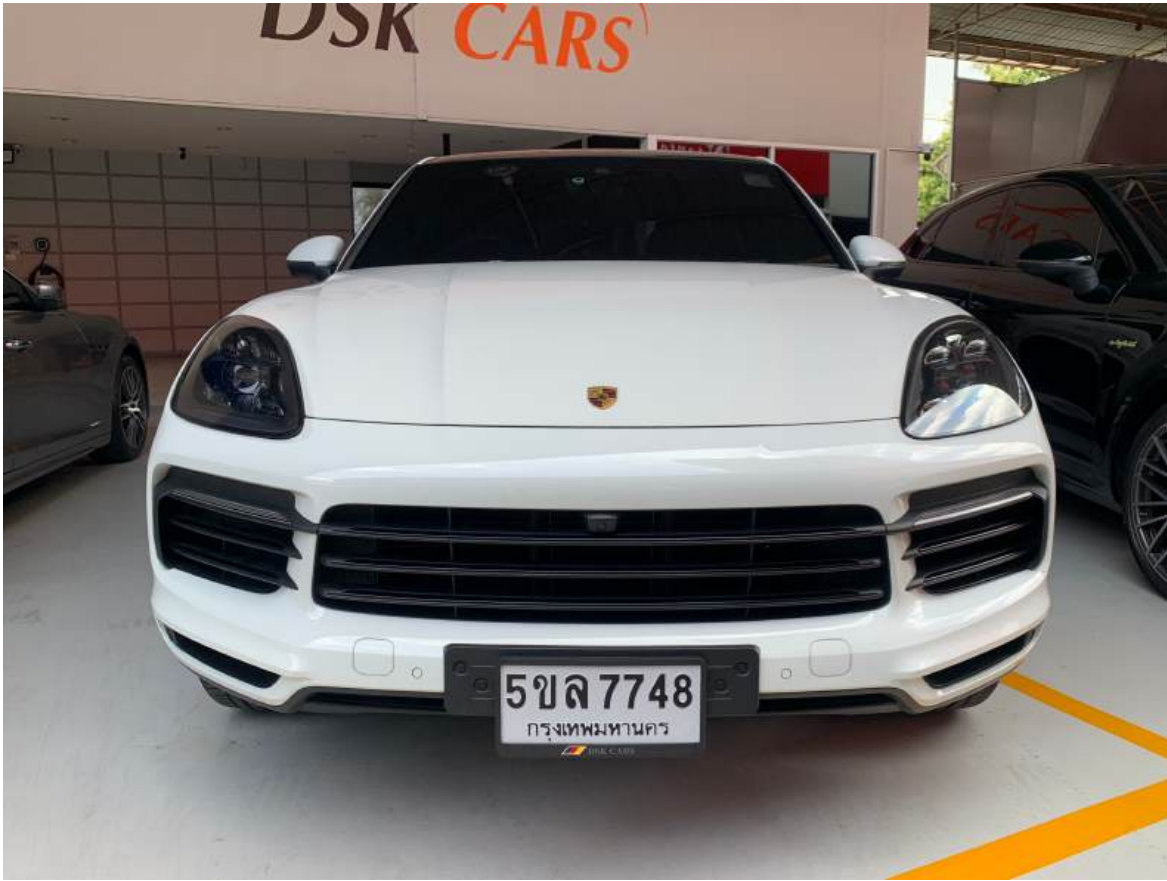
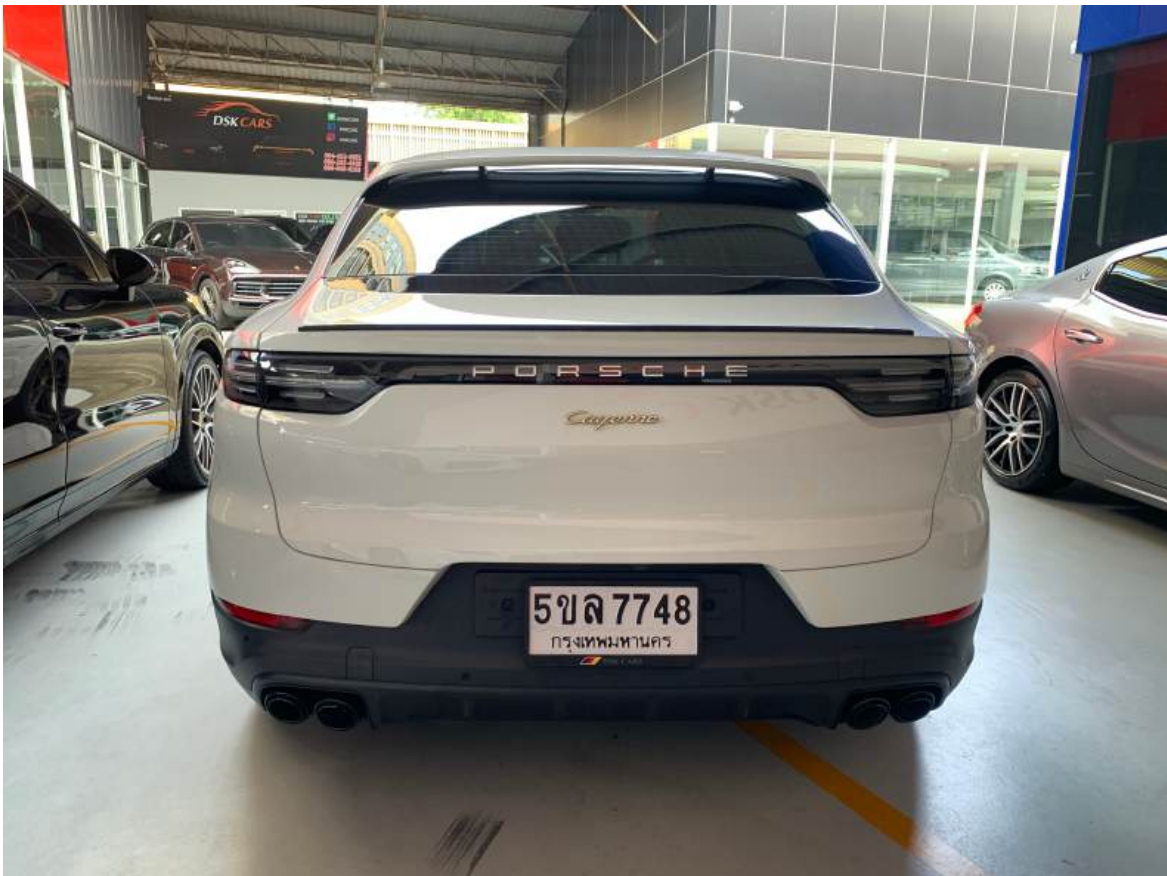
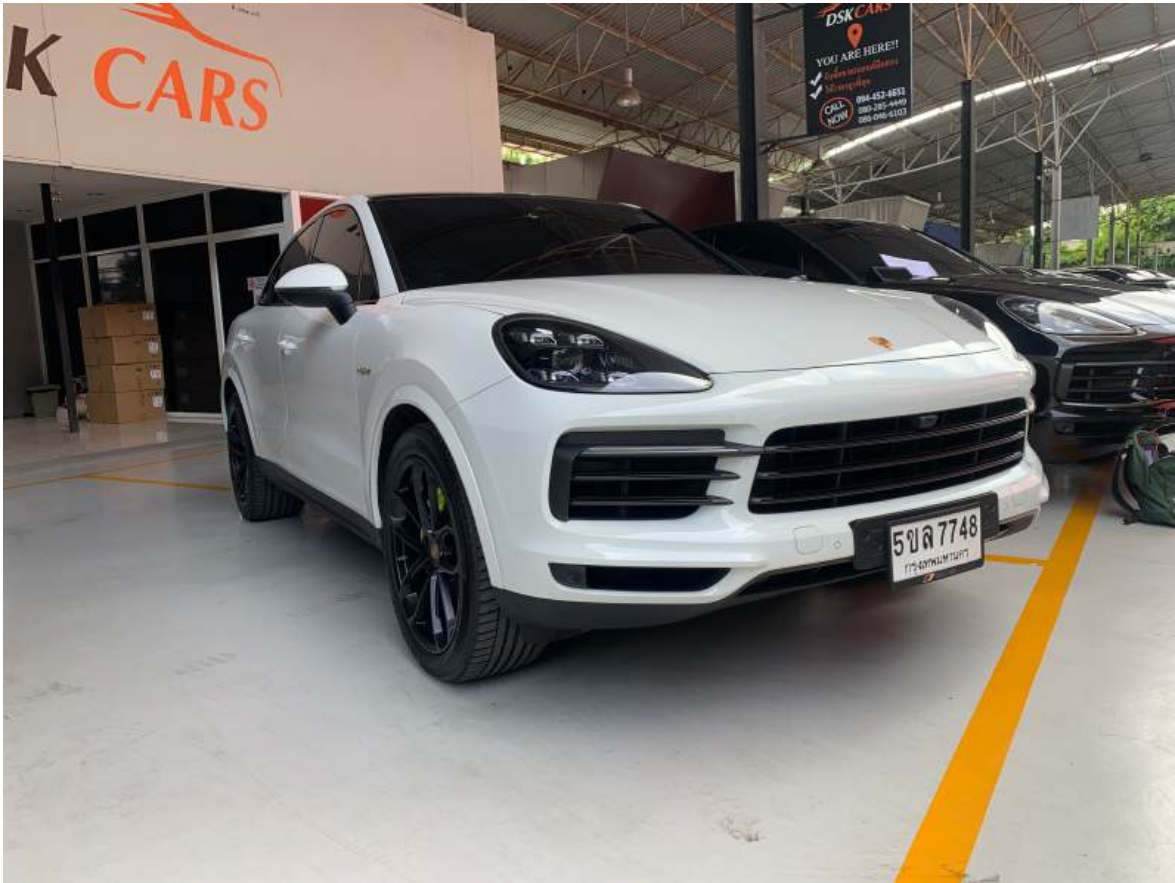
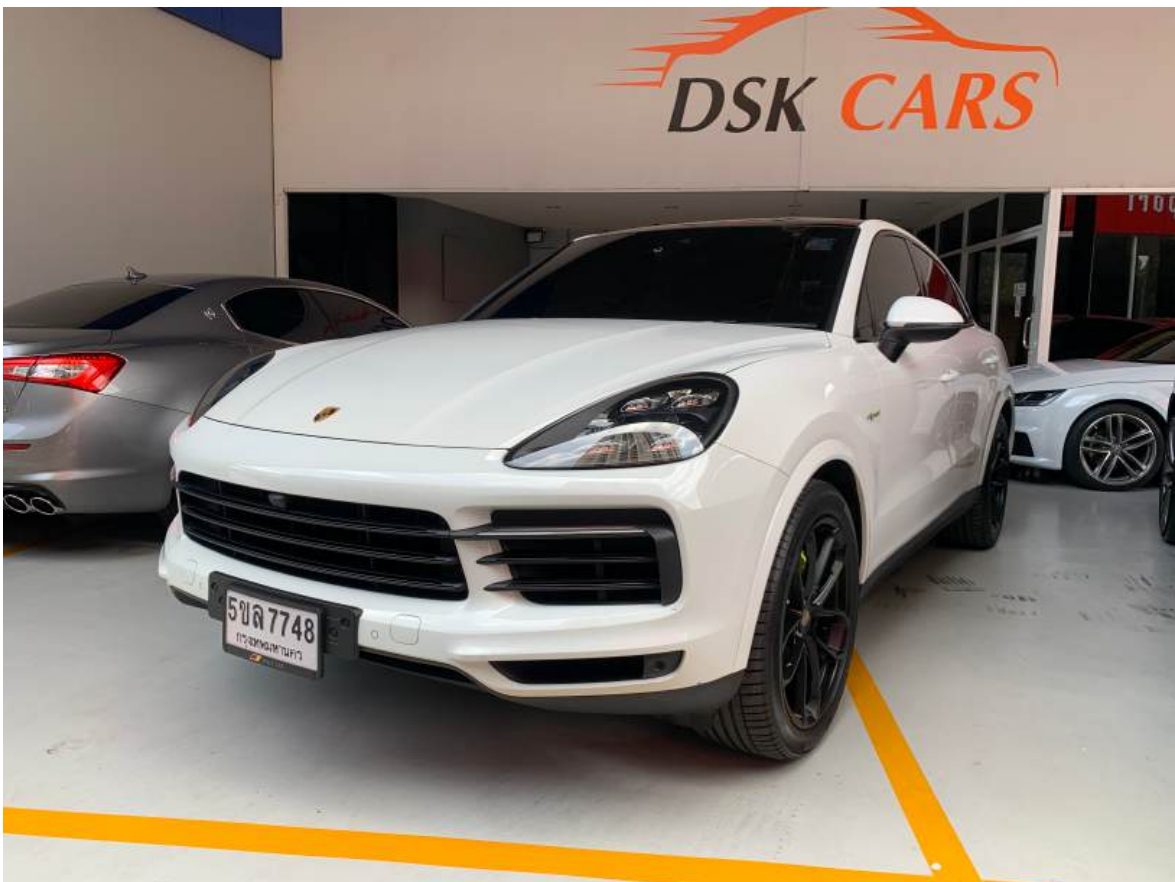
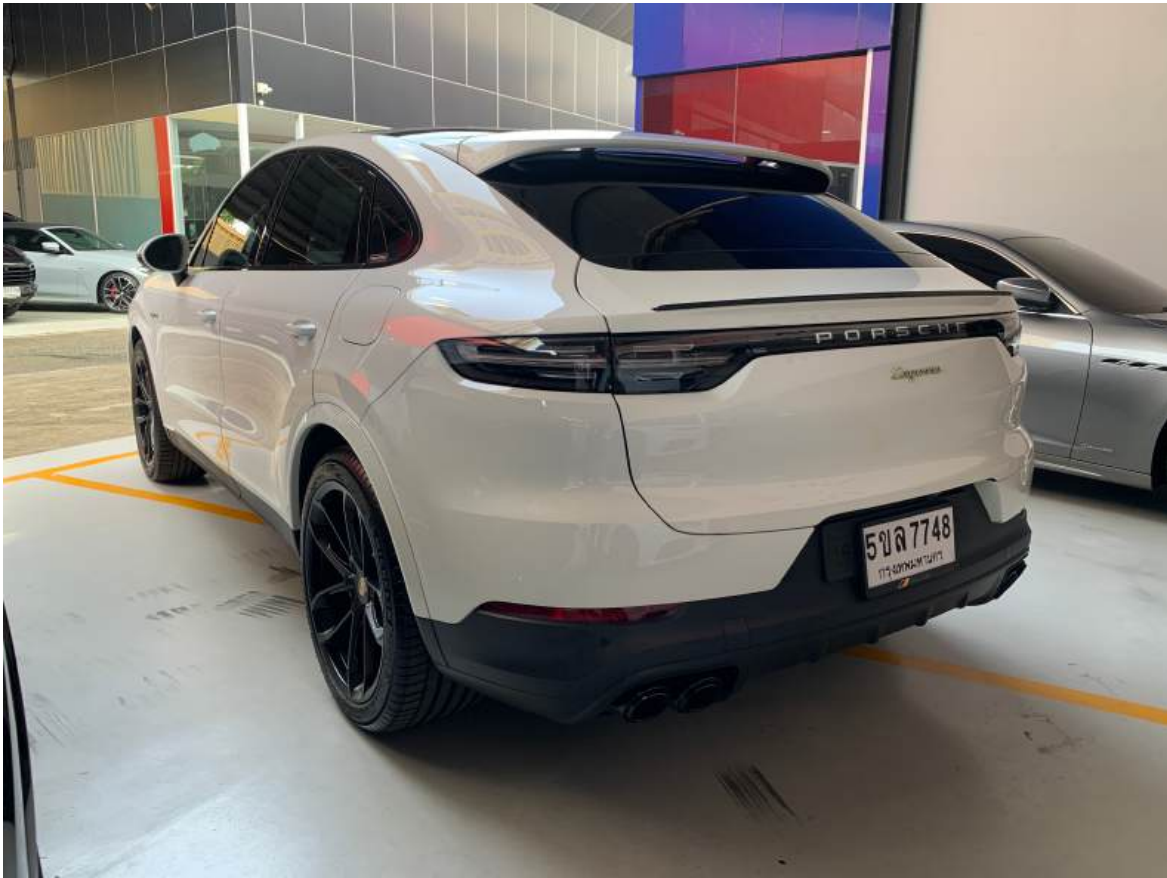
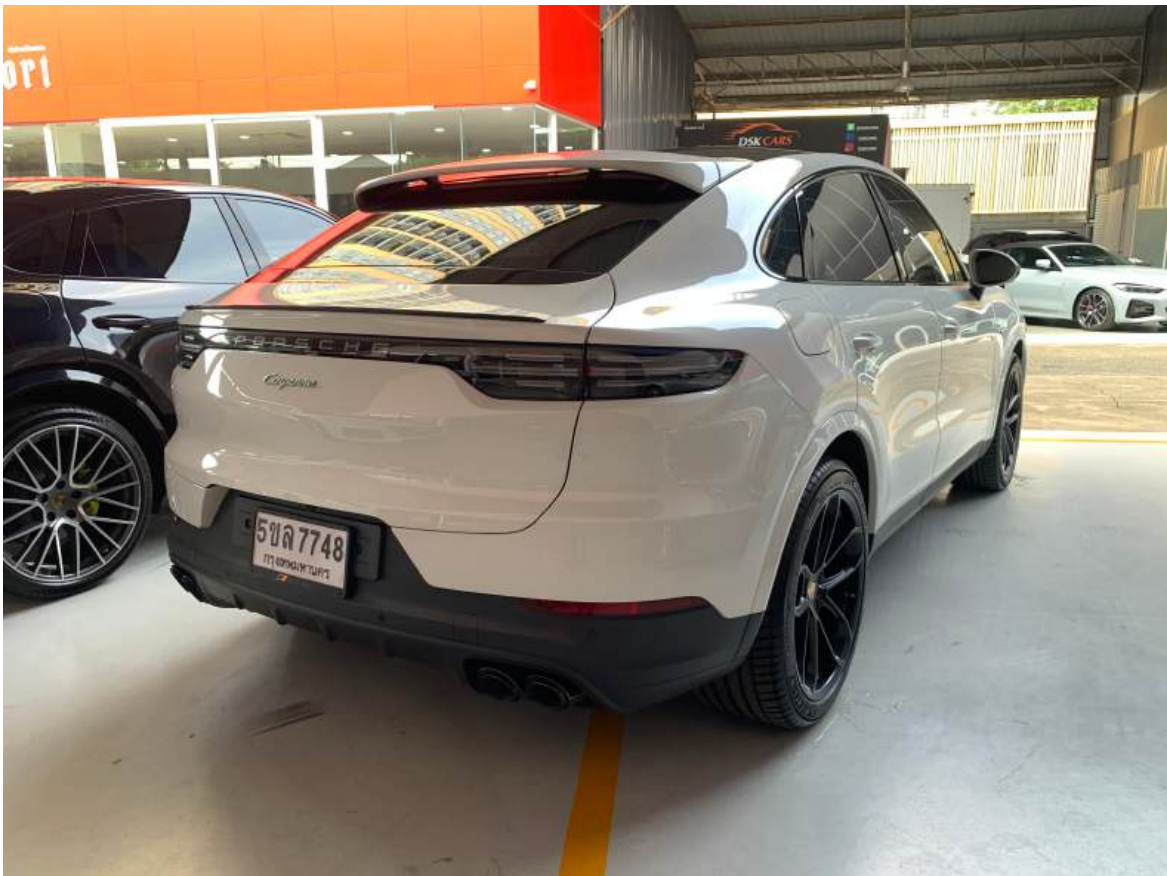
ภาพภายนอก

ประเมินสภาพรวม: ผ่าน
รายการที่รื้อการแก้ไข: ไม่พบรายการแก้ไข
ชิ้นส่วนประกอบตัวถังรถ

- ✓ แผ่นเพลทเลขตัวถังมองเห็นได้ชัดเจน
- ✓ ชิ้นส่วนประกอบตัวถังรถ ผ่านการวัดค่าความหนาของสีแล้ว
- ✓ สีรถตรงตามเสาเอกสารจทะเบียน
- รถติดสติ๊กเกอร์ใสกันรอยรอบคัน

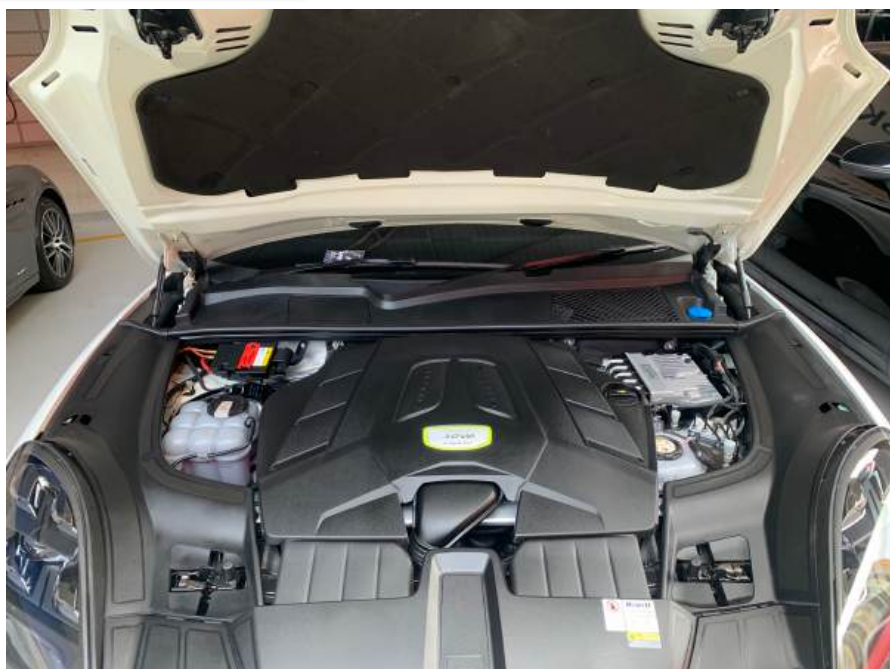
ภาพห้องเครื่อง

- ✓ รอบเดินเบาของเครื่องยนต์ปกติ
- ✓ ไม่มีปัญหาการสตาร์ทเครื่อง
- ✓ ระบบระบายความร้อนเครื่องยนต์แสดงค่าปกติ
- ✓ ไม่เกิดเสียงจากชิ้นส่วนหรือสายพานหน้าห้องเครื่อง
- ✓ ระบบเบรคไม่มีรอยร้าวซึม
- ✓ เครื่องยนต์ไม่มีคราบ/รอยร้าวซึม

Voltage	13.28	V
Rating	700	CCA
Current	799	CCA
Internal resistance	3.5	mΩ
State of Charge	100	%
State of Health	100	%
Status	GREAT

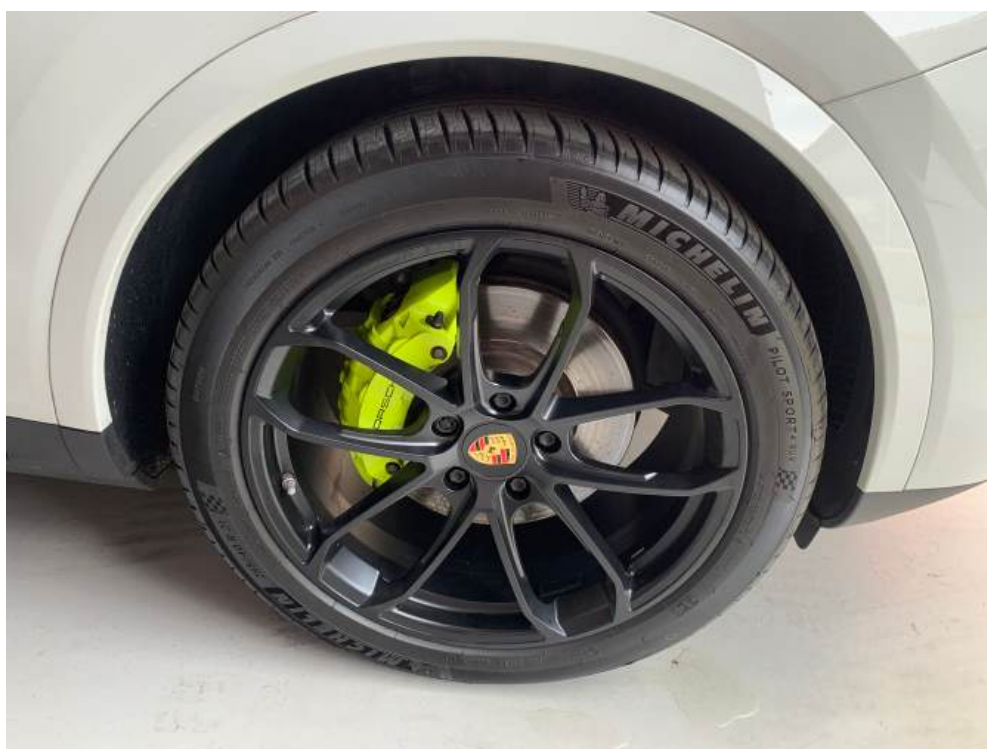
ขอบยาง ล้อ

24/23
