1024/0016-12

BMW 330e 2.0 Sport

Mar 5, 2024

# Vehicle Inspection Report

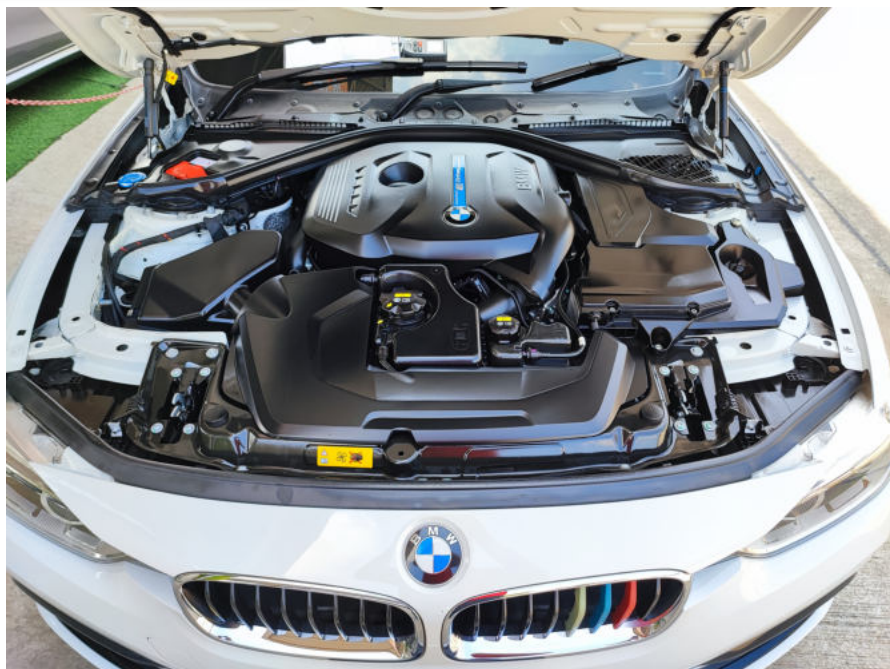
### ภาพห้องเครื่อง

Voltage	14.22	V
Rating	700	CCA
Current	153	CCA
Internal resistance	18.25	mΩ
State of Charge	100	%
State of Health	4	%
Status	REPLACE

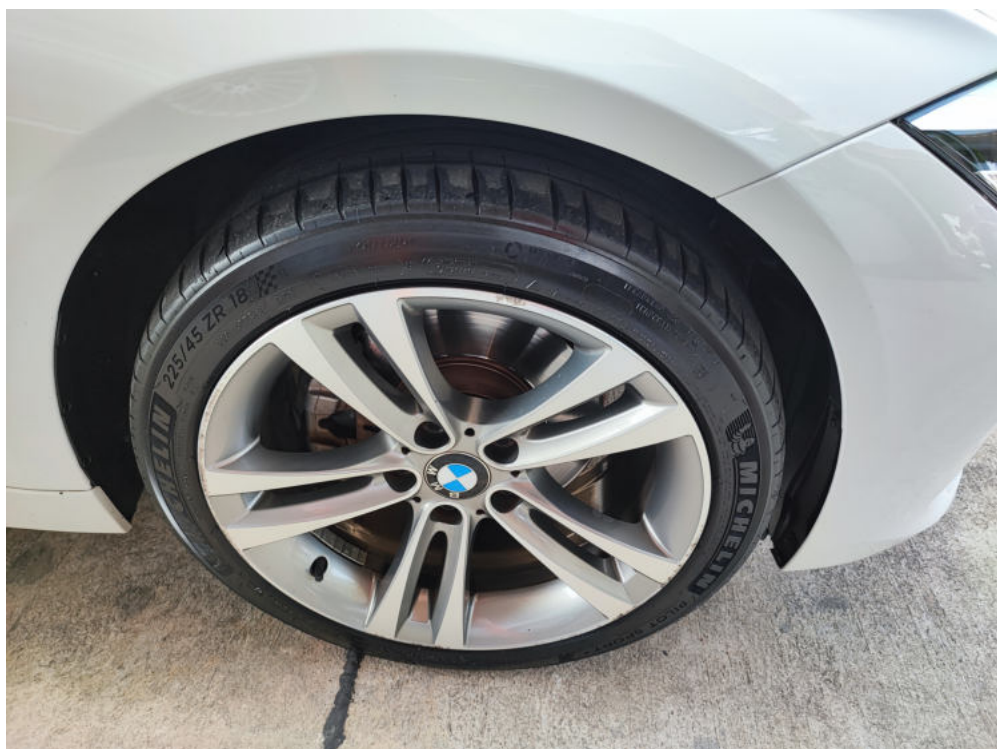
#### ขอบยาง ล้อ

01/22
