I024/0151-9

Honda HR-V 1.8 E Limited

26 เม.ย. 2024

# Vehicle Inspection Report

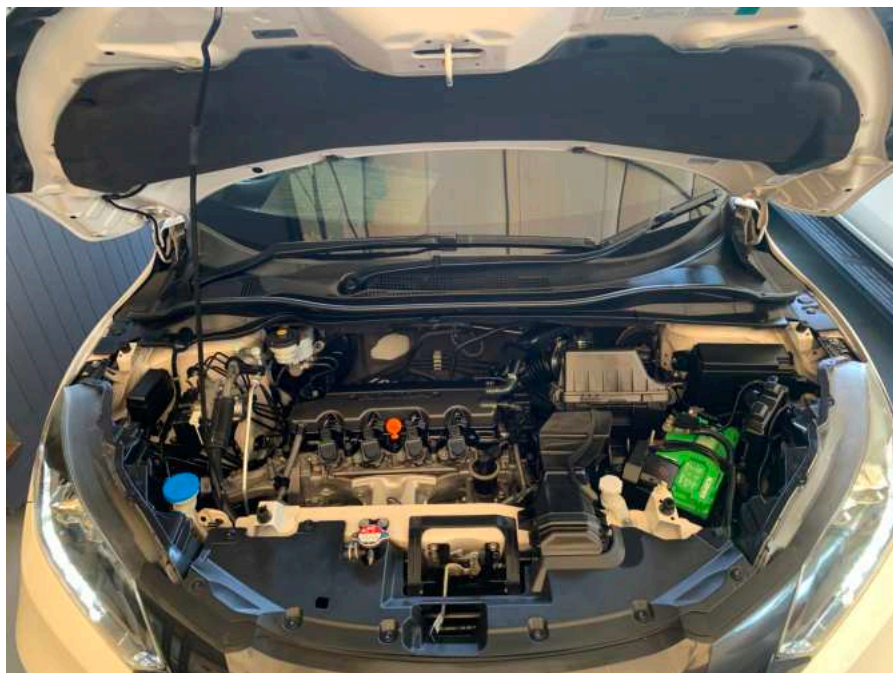
### ภาพห้องเครื่อง

Voltage	12.91	V
Rating	350	CCA
Current	436	CCA
Internal resistance	6.42	mΩ
State of Charge	100	%
State of Health	100	%
Status	GREAT

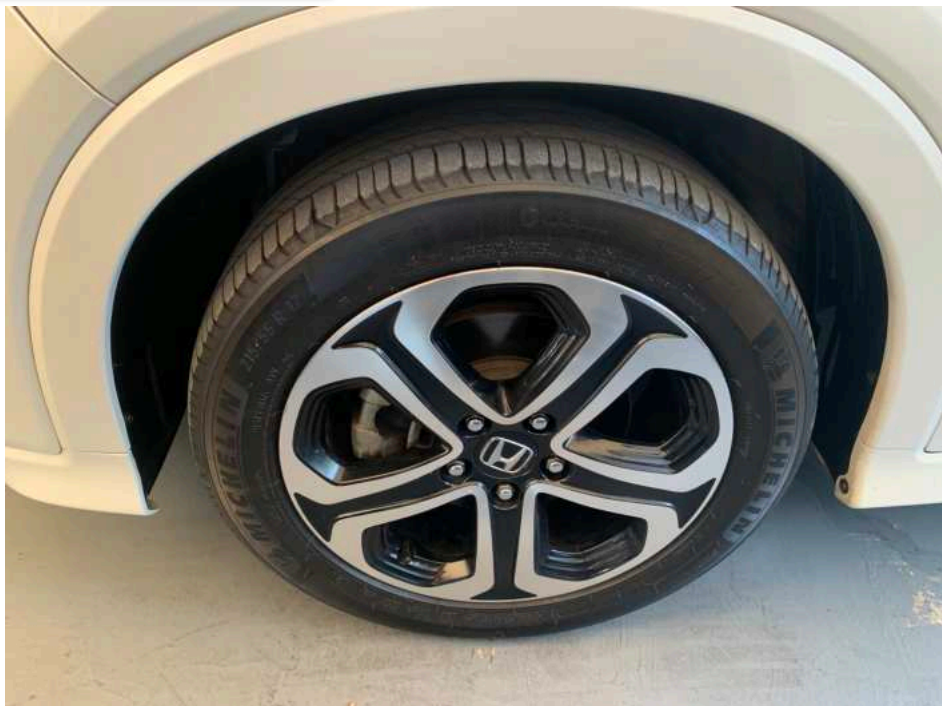
#### ขอบยาง ล้อ

43/20
